**HOSPITAL EVANDRO CHAGAS: UMA ANÁLISE DAS TRANSFORMAÇÕES NO
EDIFÍCIO E DIRETRIZES PARA USO E OCUPAÇÃO**

Dissertação apresentada ao Mestrado Profissional em Preservação e Gestão do Patrimônio Cultural das Ciências e da Saúde, da Casa de Oswaldo Cruz, desenvolvida dentro da linha de pesquisa Patrimônio Cultural: Preservação e gestão, como exigência para obtenção do grau de Mestre.

Rio de Janeiro, RJ
Outubro/2018

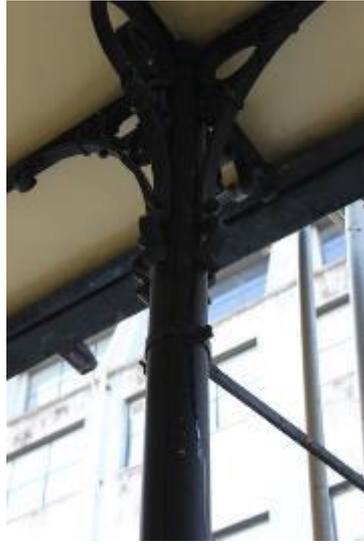
Figura 66: Tubulações de água – DPH solicitou a revisão algumas vezes.

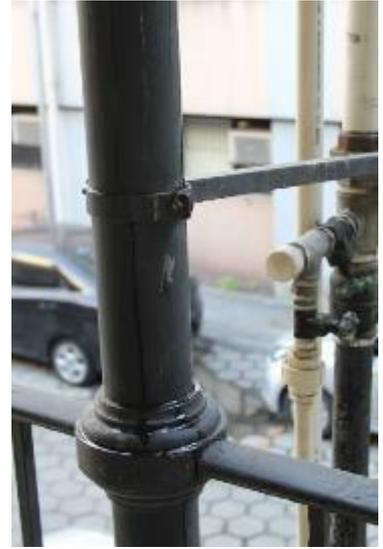
Figura 67: Infiltração vinda das tubulações de água na laje superior

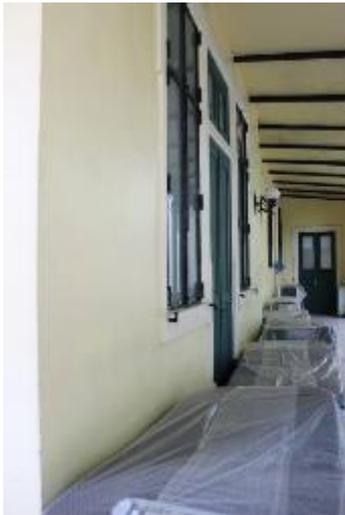
Figura 68: Infiltração de água da laje superior (detalhe figura 62)

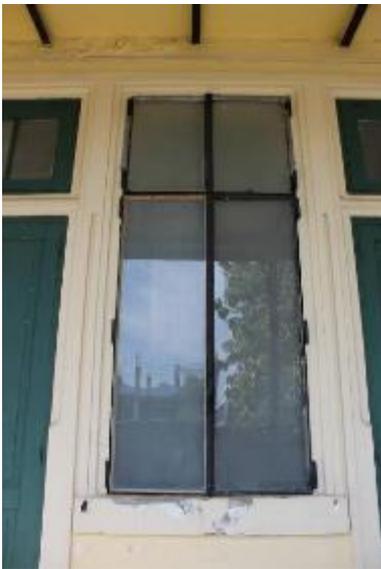
Figura 73: Alvenarias com perda de reboco e portas com perda de tinta

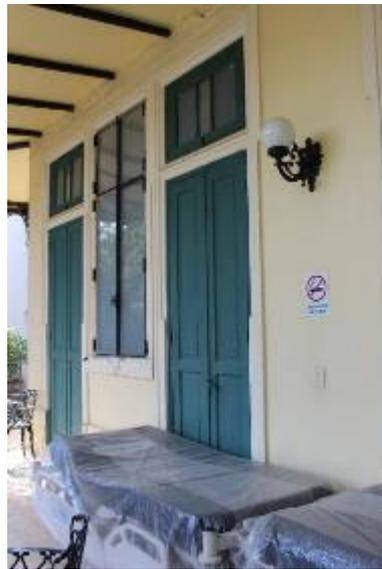
Figura 74: Esquadria em ferro fundido em mau uso. Infiltrações da laje.

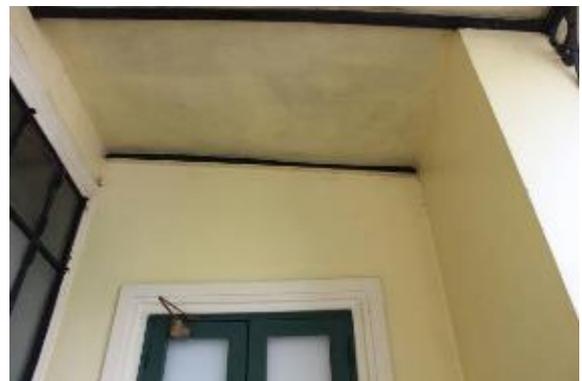
Figura 77: Infiltrações vindas da laje, devido ao descolamento da manta das alvenarias e/ou equipamentos

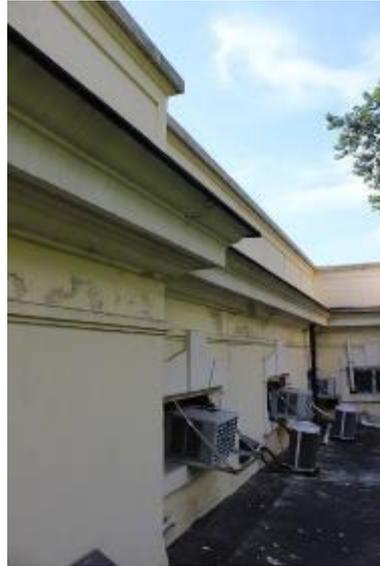
Figura 79: Ar condicionado – provável causa das infiltrações

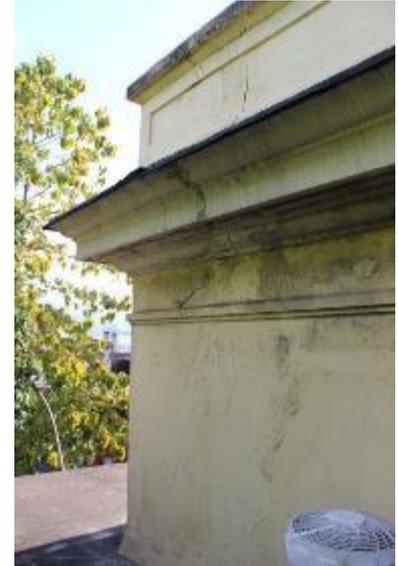
Figura 80: Ar condicionado - provável causa das infiltrações

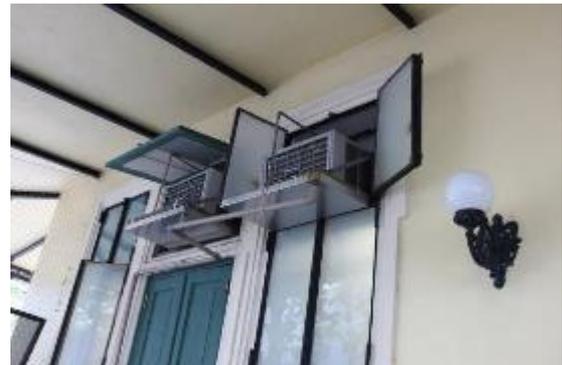
Figura 104: Equipamentos apoiados nas alvenarias provocando danos com perda de reboco e manchas.

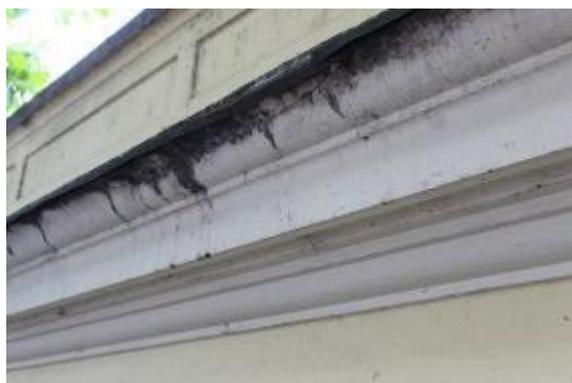
Figura 117: Eflorescências salinas devido a infiltração de água

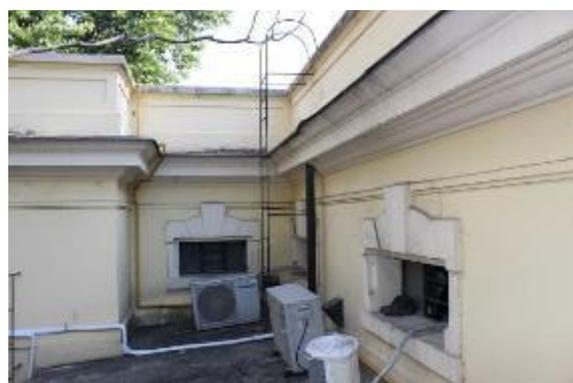
Figura 120: Tubulações instaladas sobre a manta e nas janelas

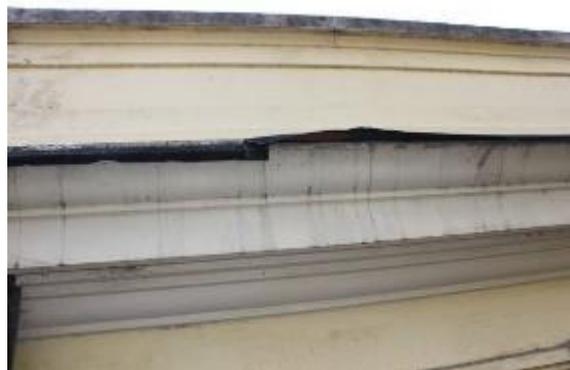
Figura 122: Pingadeira amassada – água infiltrando causando também as eflorescências salinas nas alvenarias.
