A CONSERVAÇÃO DA MADEIRA NO PATRIMÔNIO CULTURAL
EDIFICADO A CASA DE CHÁ DA FUNDAÇÃO OSWALDO CRUZ

Rio de Janeiro
2019

Dissertação de mestrado apresentada ao Curso de Pós-Graduação em Preservação e Gestão do Patrimônio Cultural das Ciências e da Saúde da Casa de Oswaldo Cruz - Fiocruz, como requisito parcial para obtenção do Grau de Mestre. Área de Concentração: Preservação e Gestão do Patrimônio Cultural.

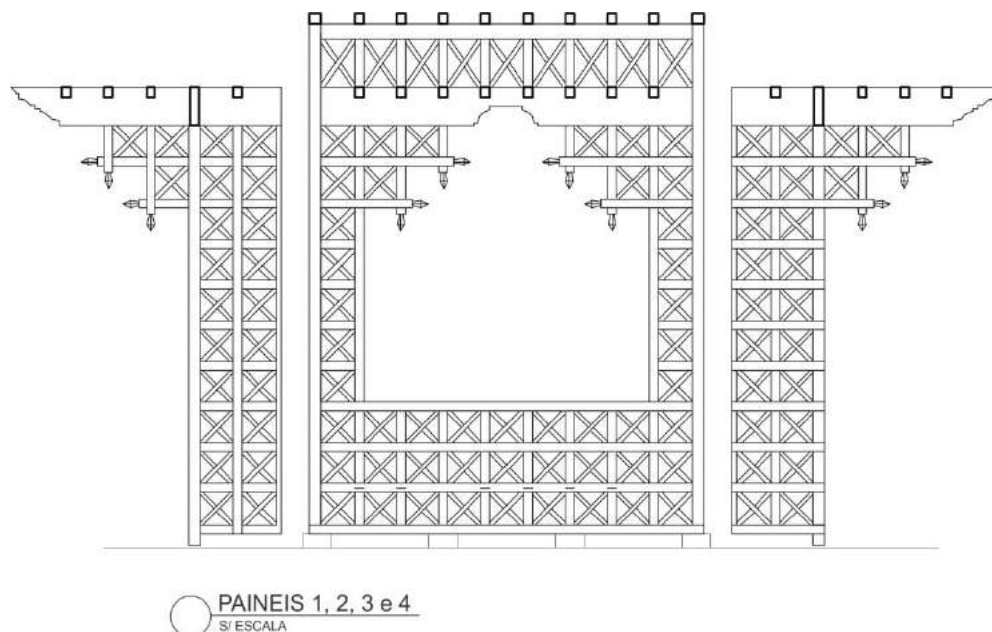
FIGURA 42 – PAINES 01, 02, 03 e 04, compõem a fachada frontal, possui incidência direta da ação do sol e demais intempéries, bem como apresenta risco de colisão de veículo. Fonte: Arquivo DPH, modificada pelo autor, 2019

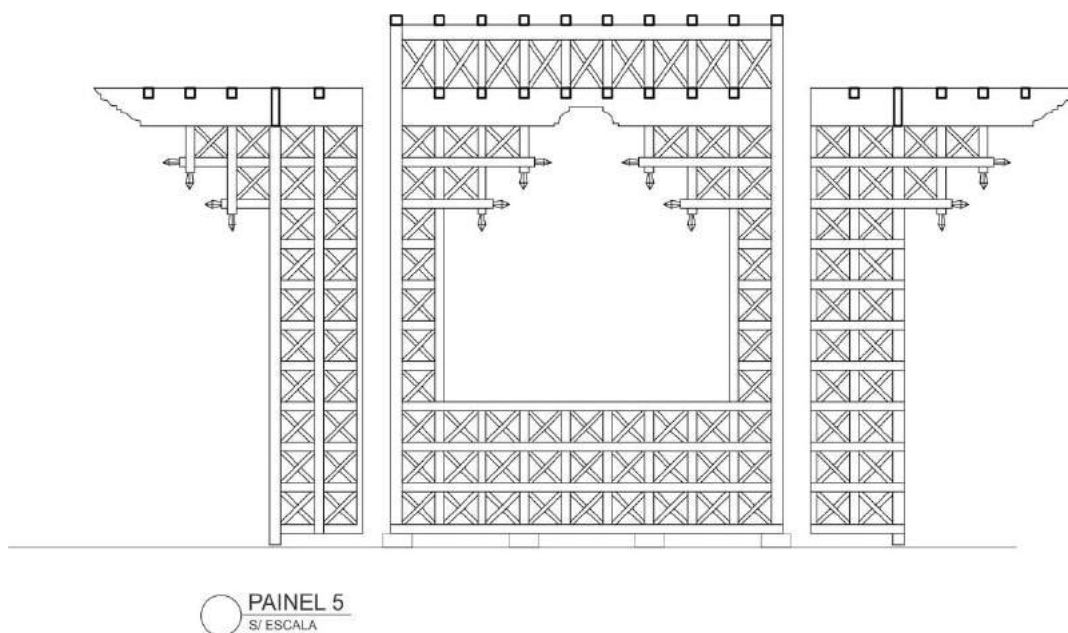
FIGURA 43 – PAINEL 05, compõe a fachada lateral esquerda, possui incidência direta da ação do sol e demais intempéries, bem como apresenta risco de enxurrada ou desmoronamento. Fonte: Arquivo DPH, modificada pelo autor, 2019

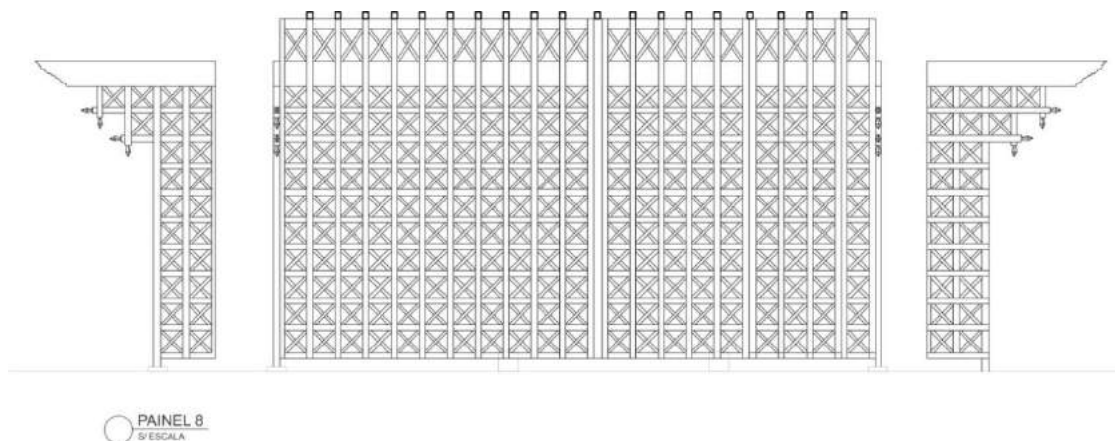
FIGURA 46 – PAINEL 08, compõe a fachada lateral direita, possui pouca ou quase nenhuma incidência direta da ação do sol, dada sua proximidade com um muro de contenção e a edificação anexa, as chuvas e umidades são muito prejudiciais, apresenta risco de enxurrada ou desmoronamento. Fonte: Arquivo DPH, modificada pelo autor, 2019

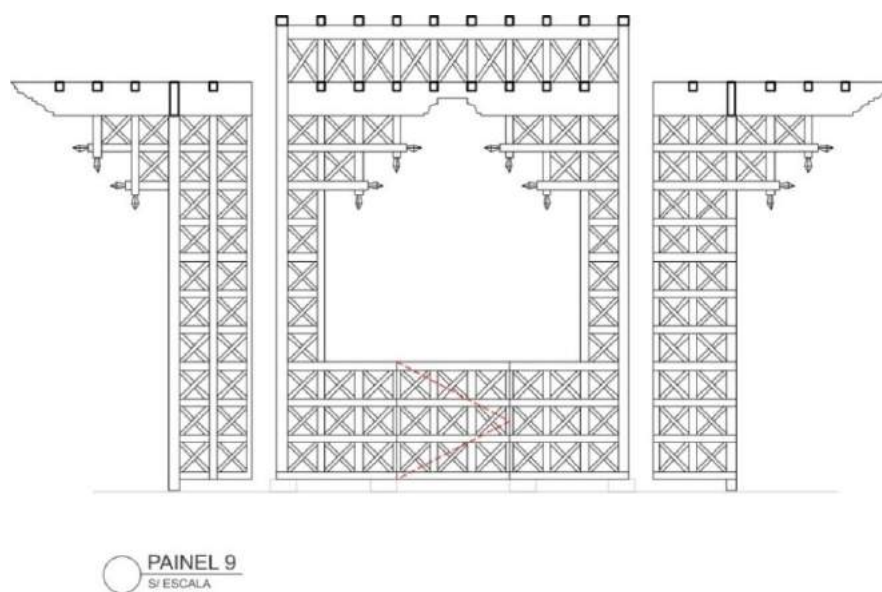
FIGURA 47 – PAINEL 09, compõe a fachada lateral direita e é por onde se dá o acesso principal, possui pouca ou quase nenhuma incidência direta da ação do sol, dada sua proximidade com a edificação anexa, as chuvas e umidades são muito prejudiciais, apresenta risco de colisão de veículo de forma reduzida. Fonte: Arquivo DPH, modificada pelo autor, 2019.

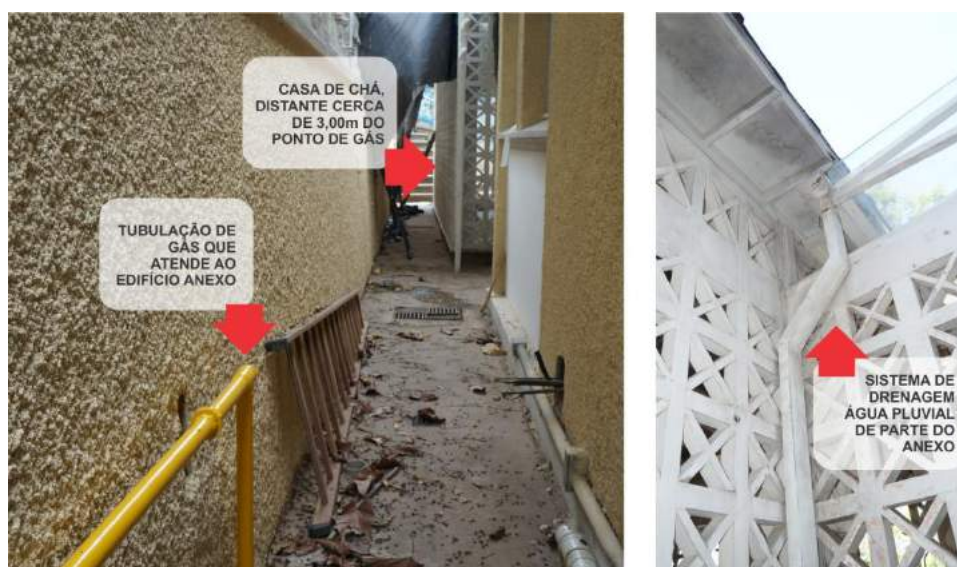
FIGURA 49 – Fotocomposição onde é possível ver a proximidade da tubulação de gás que atende o anexo e a drenagem das águas pluviais de uma parte comum a edificação principal e o anexo. Fonte: Autor, 2019.

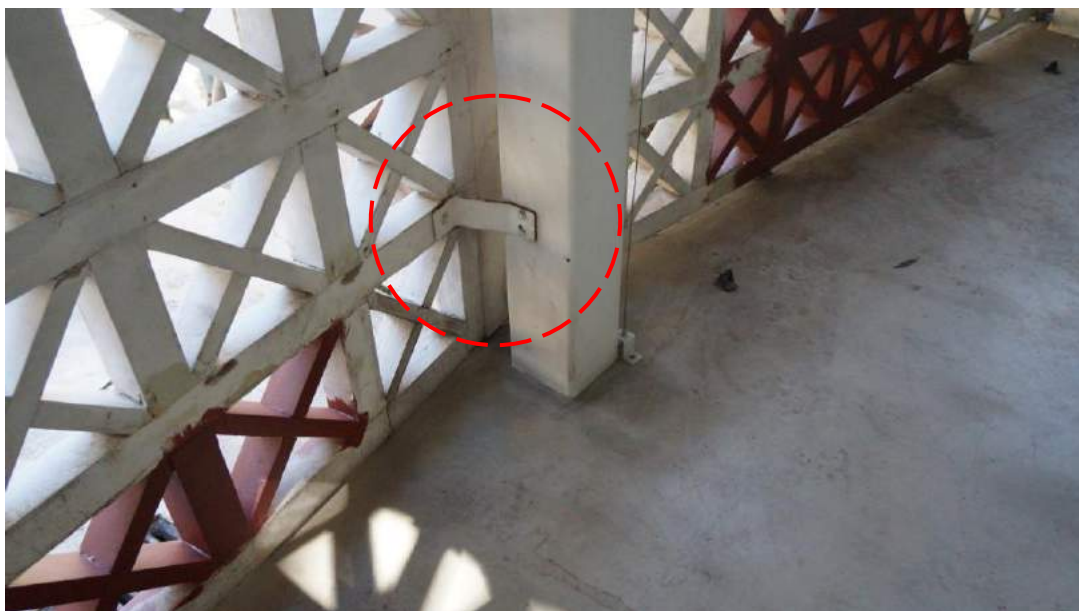
FIGURA 65 – Pilar entre os painéis 5 e 6, sem qualquer patologia aparente, fixado aos mesmos através de conectores (elementos de conexão). Aparelmente sólida sem qualquer sinal de mobilidade. Fonte: Autor, 2018.

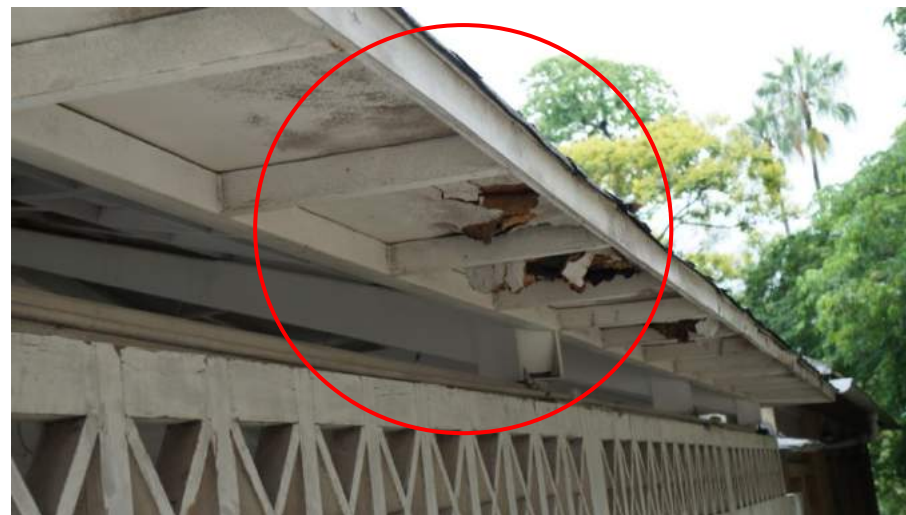
Figura 25– Forro do beiral, na área do Painel 07, com a deformação já bem acentuada. Fonte: Autor 2018.

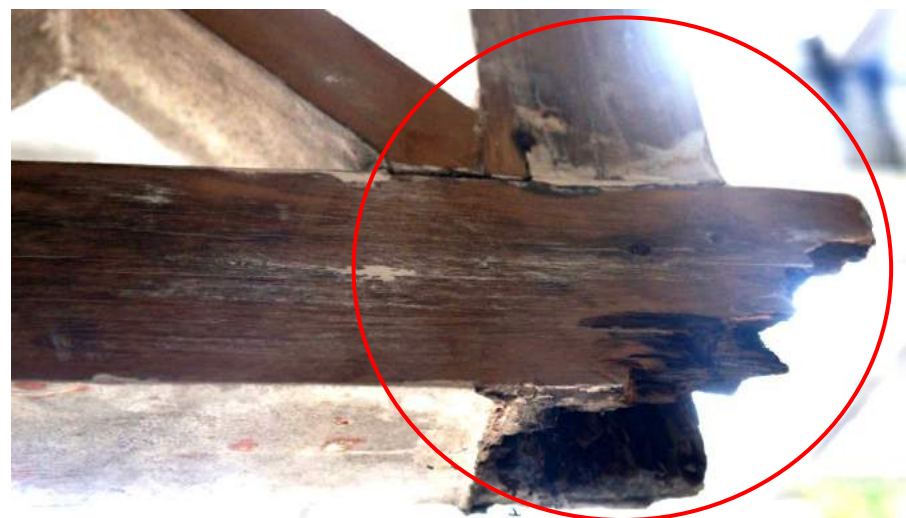
Figura 26– Lacuna, perda do pináculo do Painel 02. Fonte: Autor 2018.

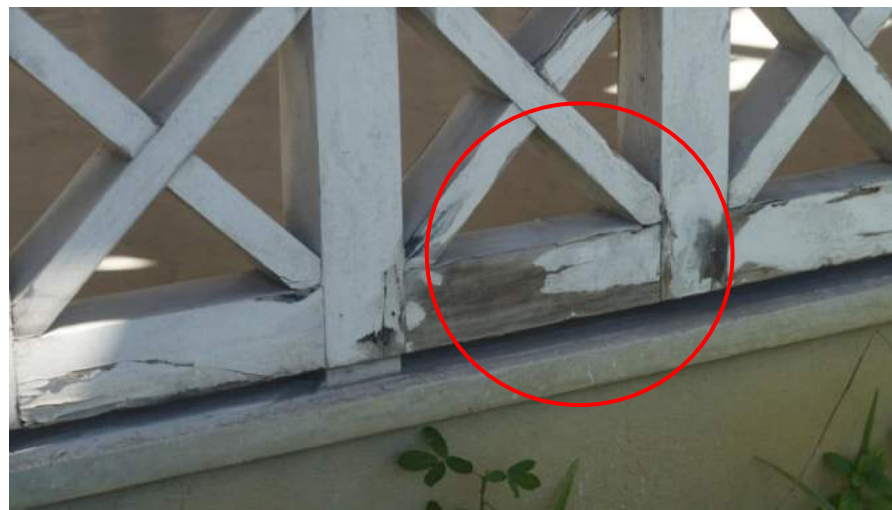
Figura 27– Desplacamento da pintura, Painei 06. Fonte: Autor 2018.

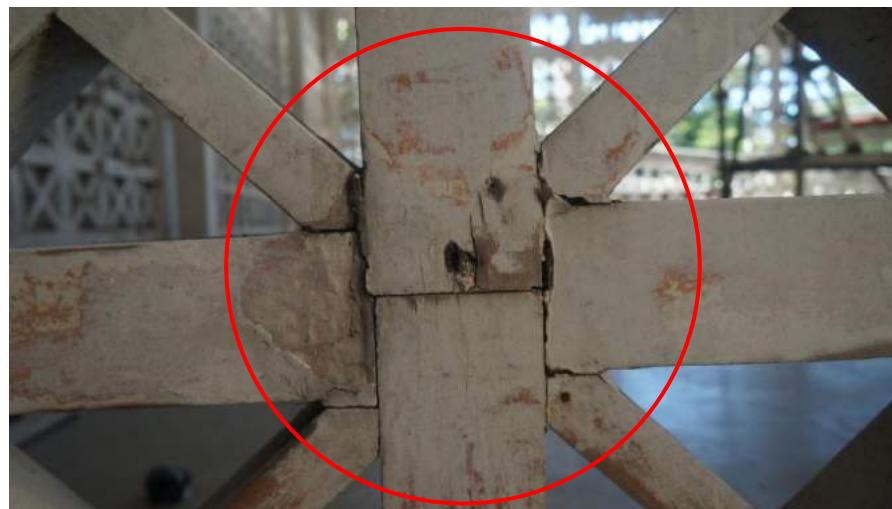
Figura 28– Trincas ou fissuras, tanto no revestimento, quanto na peça de madeira, Painei 08. Fonte: Autor 2018.

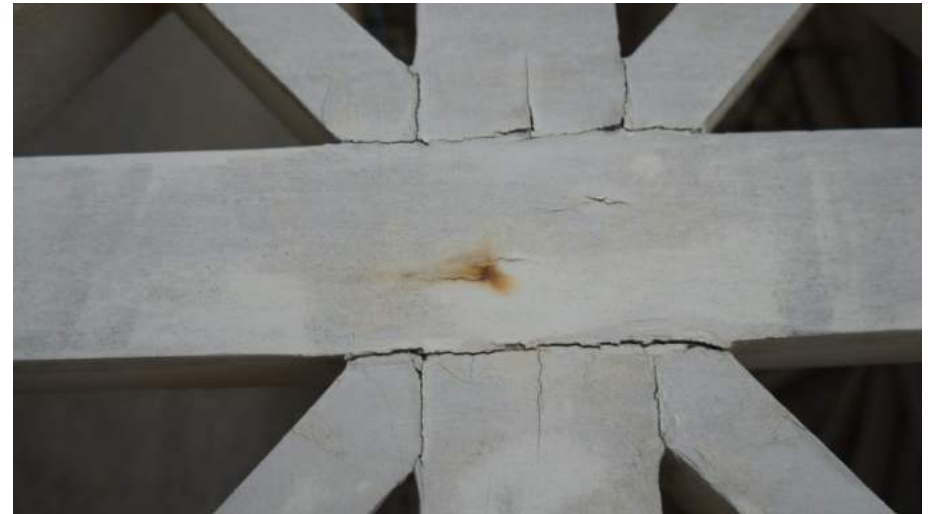
Figura 29 – Mancha devido à oxidação de pregos, Painel 06. Fonte: Autor 2018.

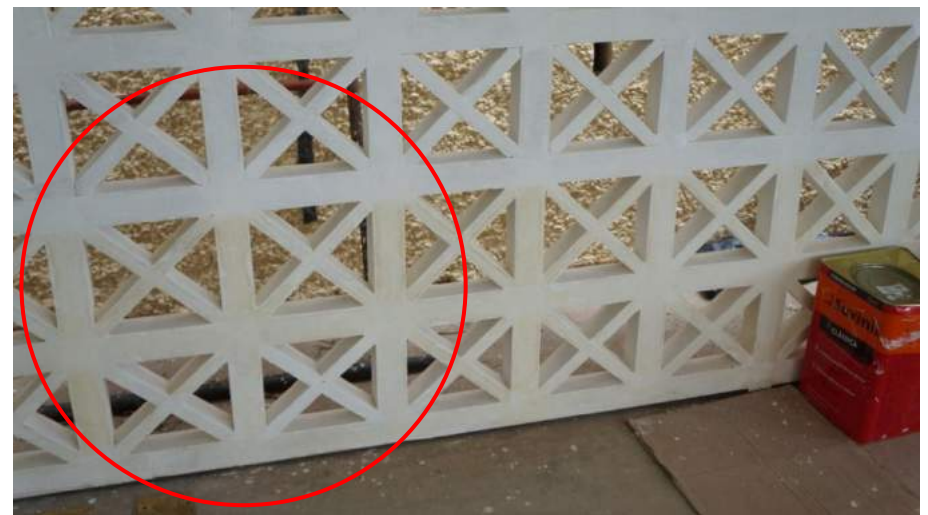
Figura 30– Mancha de pintura, em função de tinta à base de água, Painel 07. Fonte: Autor 2018.

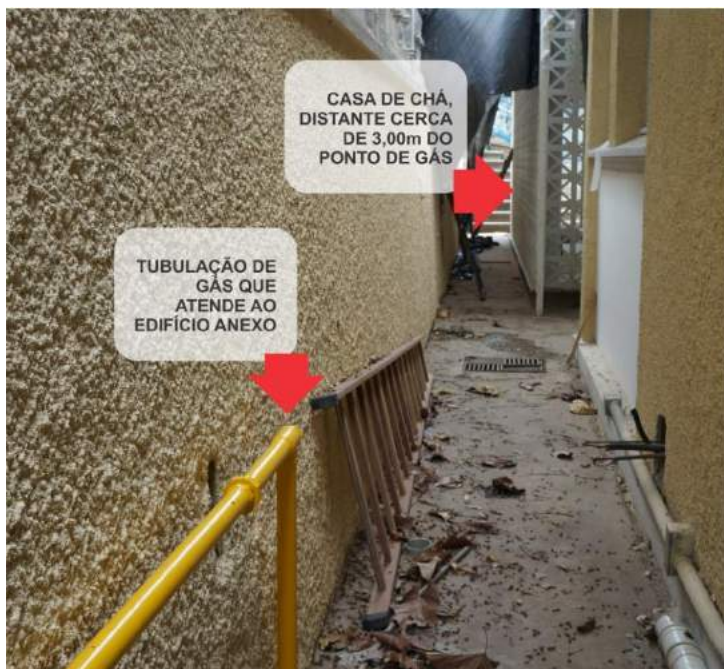
FIGURA 44 – Foto da proximidade da tubulação de gás. Fonte: Autor, 2019.
