**IGREJA DA PENHA: SUBSÍDIOS PARA O PLANO DE CONSERVAÇÃO
PREVENTIVA**

**Rio de Janeiro
2021**

Dissertação de mestrado apresentada ao Curso de Pós-Graduação em Preservação e Gestão do Patrimônio Cultural das Ciências e da Saúde da Casa de Oswaldo Cruz-Fiocruz, como requisito parcial para obtenção do Grau de Mestre. Área de Concentração: Preservação e Gestão do Patrimônio Cultural.

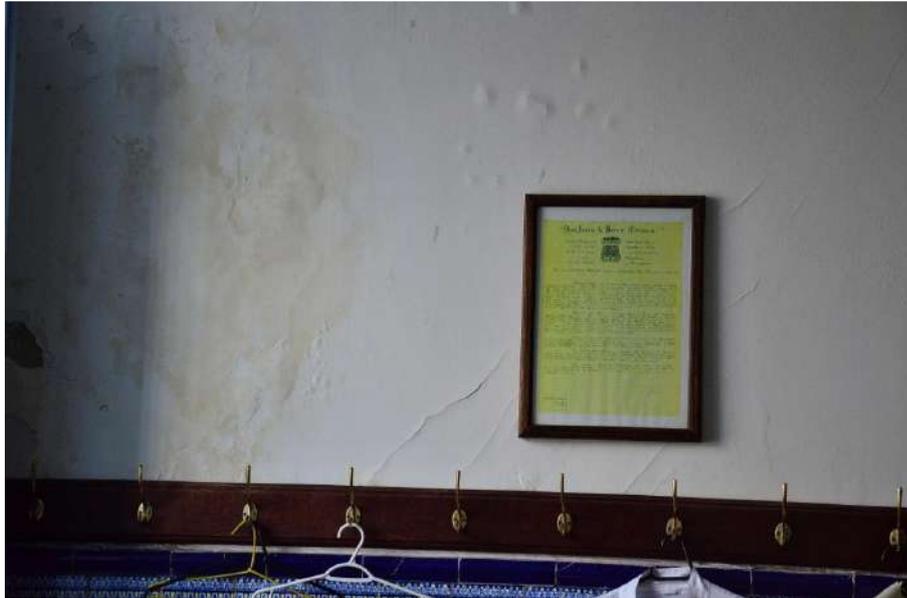
De acordo com o relatório emitido pela empresa CGE Engenharia (2019), a estrutura é bem rígida e garante a sustentação do pavimento superior e da cobertura. Diversas trincas foram encontradas nas paredes. Foram encontradas trincas nos seguintes locais: nas paredes do fundo da igreja, percorrendo desde o pavimento inferior até superior, apresentando, neste último, menor intensidade; na fachada de fundos, no segundo pavimento, próximos aos terraços; nos guarda corpos, também dos terraços (Figuras 91 a 97).

Figura 92 - Fissura na parede do fundo da igreja, pavimento térreo.
Fonte: CGE Engenharia, 2019, p. 05.

O mesmo relatório (CGE ENGENHARIA, 2019) ressalta que as trincas encontradas nas paredes do fundo da igreja sugerem recalque das fundações, no entanto, pelo tempo de

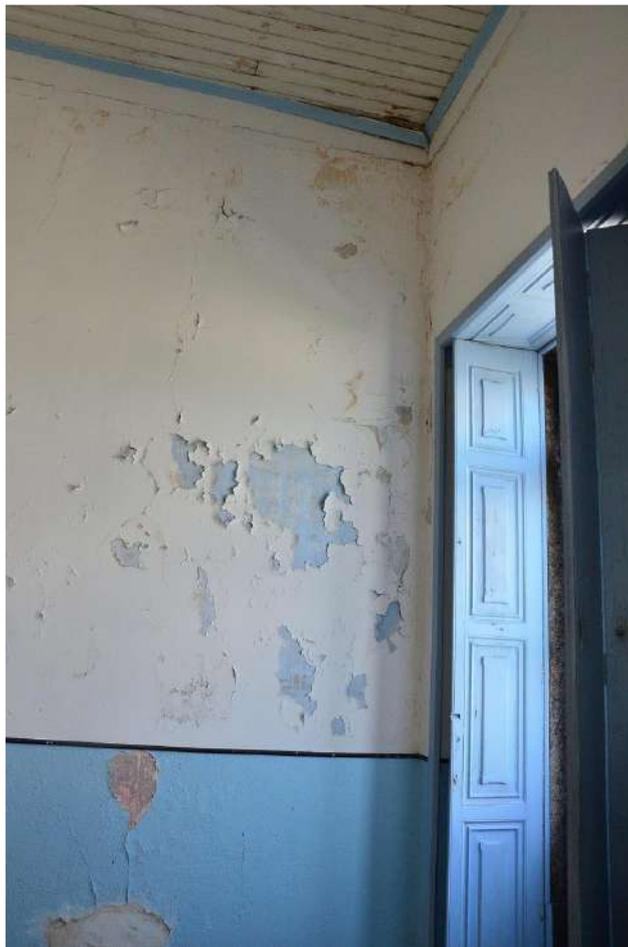
Figura 93 - Trinca na parede do fundo da igreja, pavimento superior.
Fonte: CGE Engenharia, 2019, p. 05.

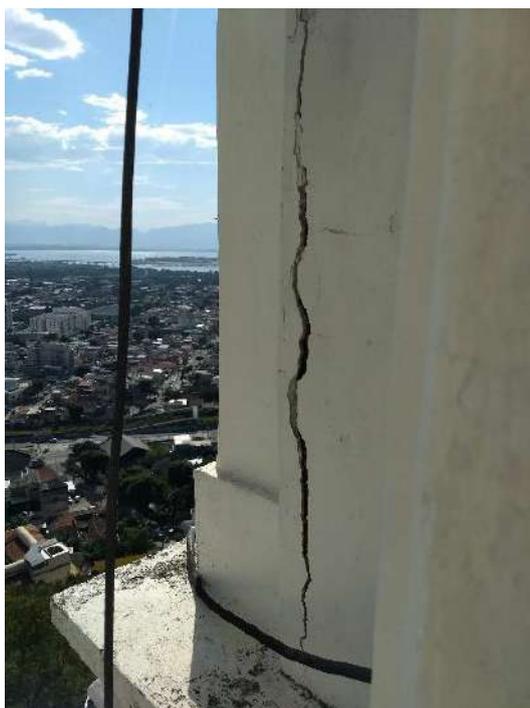
Figura 94 - Fissuras na fachada de fundos da igreja, próximo aos terraços.
Fonte: acervo pessoal da autora.

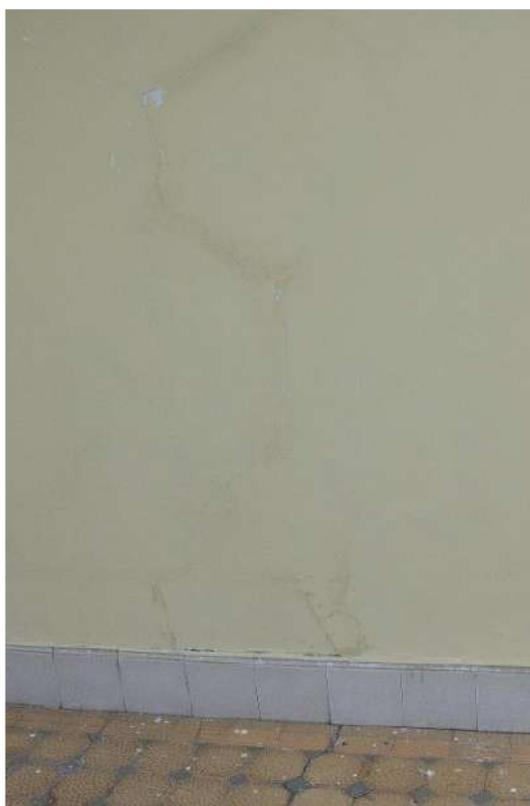
Figura 95 - Fissura na fachada de fundos da igreja, próximo aos terraços.
Fonte: CGE Engenharia, 2019, p. 09.

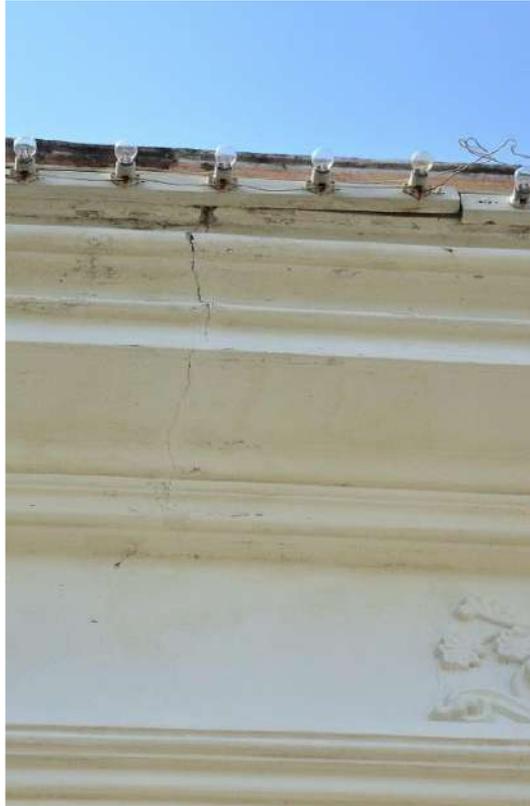
Figura 96 - Fissura na fachada de fundos da igreja, próximo aos terraços.
Fonte: CGE Engenharia, 2019, p. 09.

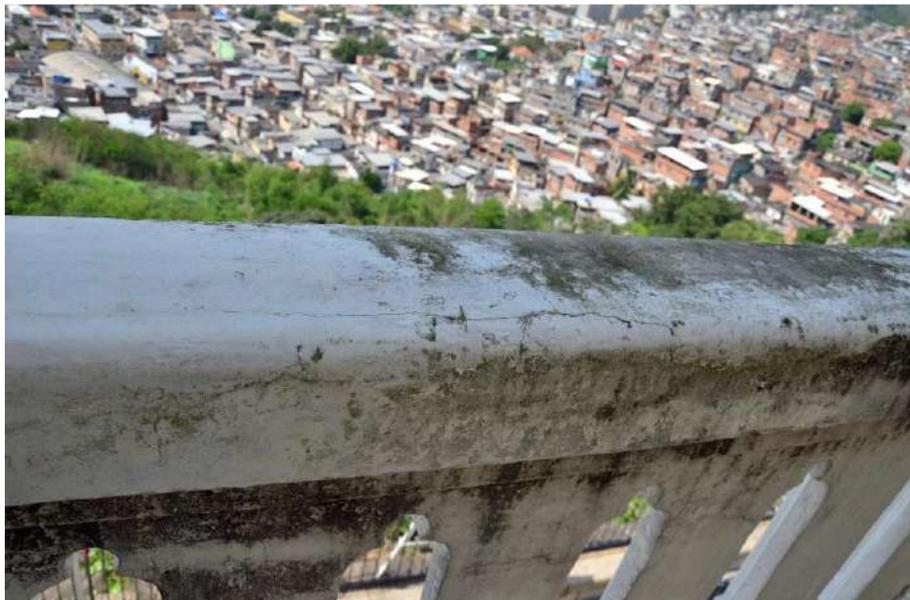
Figura 97 - Fissuras no guarda corpo dos terraços.
Fonte: CGE Engenharia, 2019, p. 10.

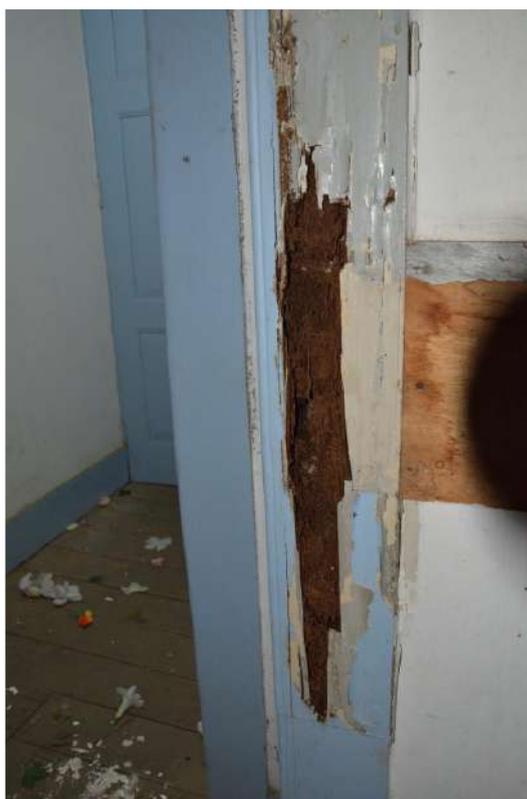
Ainda segundo o relatório (ASTORGA, 2020), os elementos em madeira que fazem partes da estrutura, como escadas, principalmente as de acesso às torres sineiras, encontram-se bastante deterioradas, tendo sofrido ataques de xilófagos (Figura 98). Observou-se também que estas escadas se encontram danificadas pela ação da água proveniente da falta de vedação do alçapão de acesso à cobertura.

Figura 98 - Peça de madeira deteriorada.
Fonte: CGE Engenharia, 2019, p. 11.

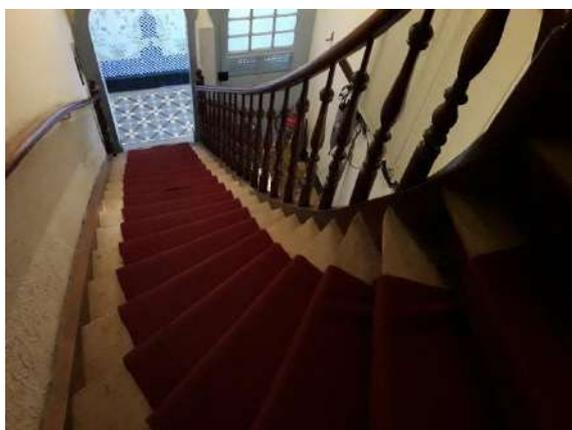
Dos elementos citados acima, apenas a escada de acesso ao pavimento superior fez parte do diagnóstico realizado em 2018. Percebeu-se que os danos encontrados naquele ano continuam presentes em 2021, sem apresentarem grande evolução (Figuras 99 e 100).

Figura 99 - Escadaria que leva ao pavimento superior, 2018.

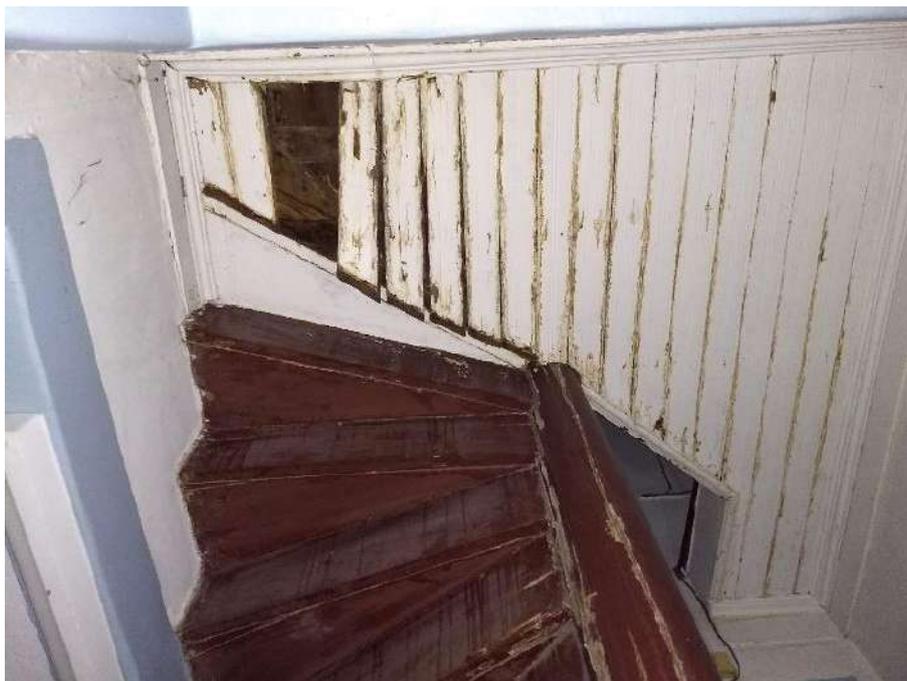
Segundo levantamento feito pela empresa Astorga Arquitetura e Restauração (2020), a segunda escada e o piso do nível onde se encontram os sinos também estão comprometidos pela ação da água proveniente dos alçapões de acesso à cobertura (que não contam com vedação adequada), além de térmitas. As lajes em concreto do nível dos sinos se encontram comprometidas, é possível perceber a corrosão do concreto pelas manchas de ferrugem provenientes da exposição das armaduras. As alvenarias, no entanto, apresentam bom estado de conservação.

Figura 101 - Primeira escada e piso intermediário, torre Olaria.
Fonte: Anderson Pereira.

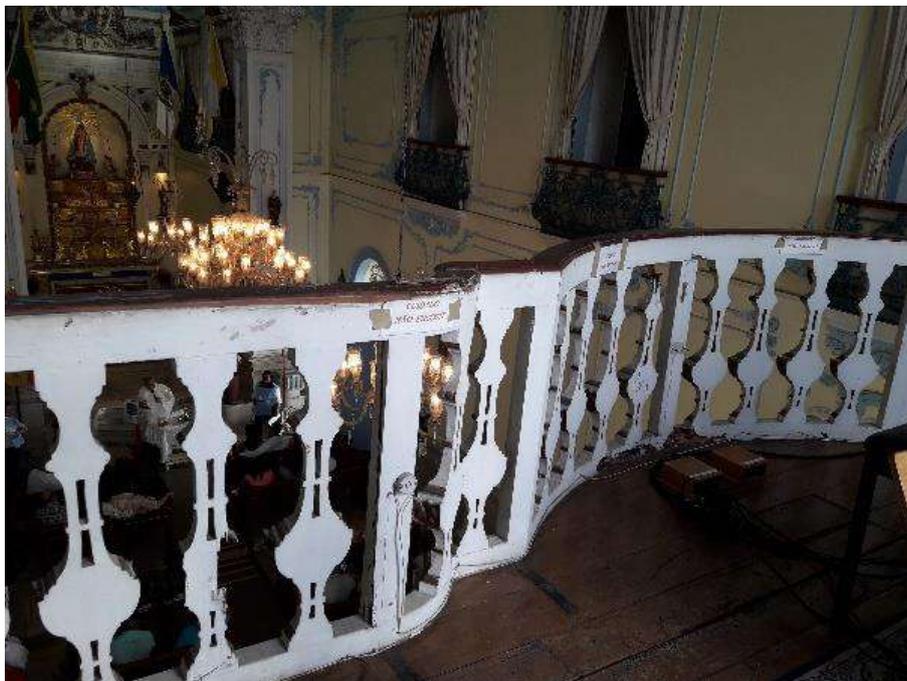
Figura 107 - Foto de 2018 quando o guarda corpo ainda não apresentava nenhum elemento faltante, embora alguns já se apresentassem bem danificados. Já se percebem os danos no assoalho e as instalações elétricas irregulares.

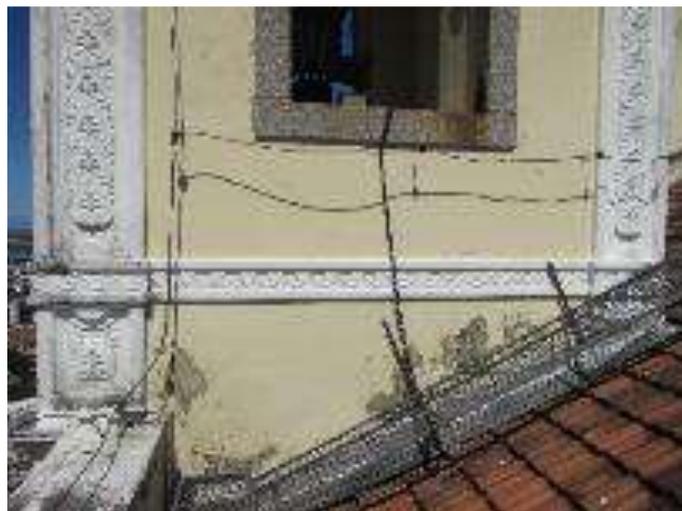
Figura 108 - Fiações expostas.
Fonte: Astorga Arquitetura e Restauração, 2020, p. 59.

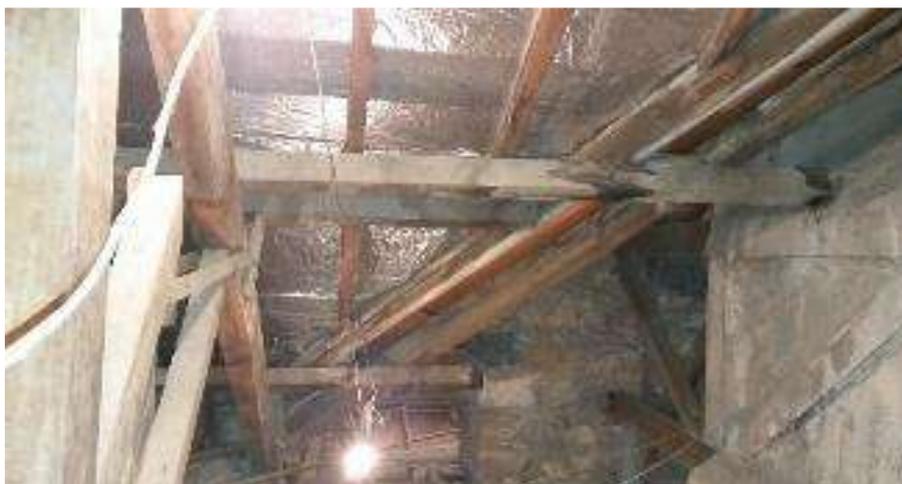
Figura 111 - Instalações elétricas irregulares no madeiramento da estrutura.
Fonte: Astorga Arquitetura e Restauração, 2020, p. 59.

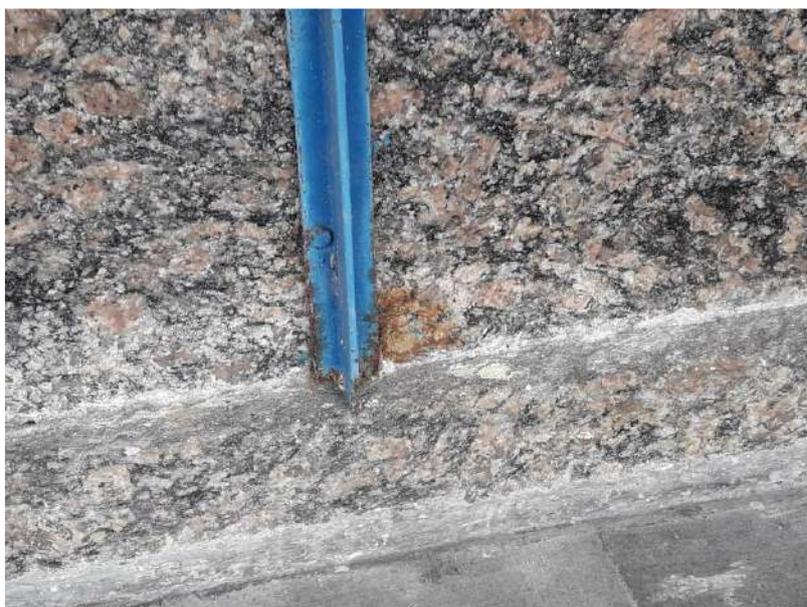
Figura 125 - Ferrugem proveniente da estrutura metálica do mobiliário para depósito de ex-votos.
Fonte: acervo pessoal da autora, 2021.

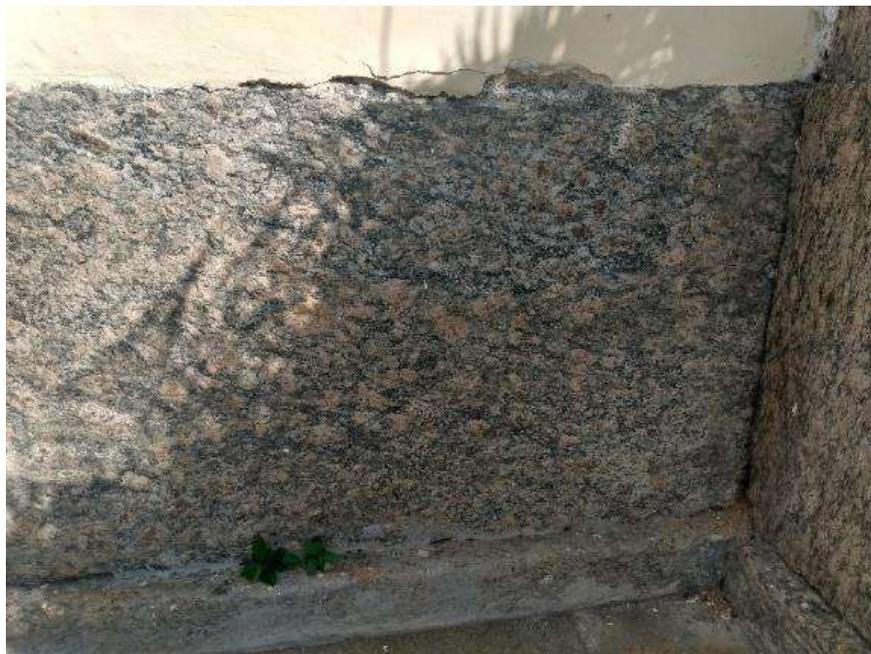
Figura 126 - Presença de vegetação no embasamento (esquerda) e na platibanda (direita).
Fonte: acervo pessoal da autora.

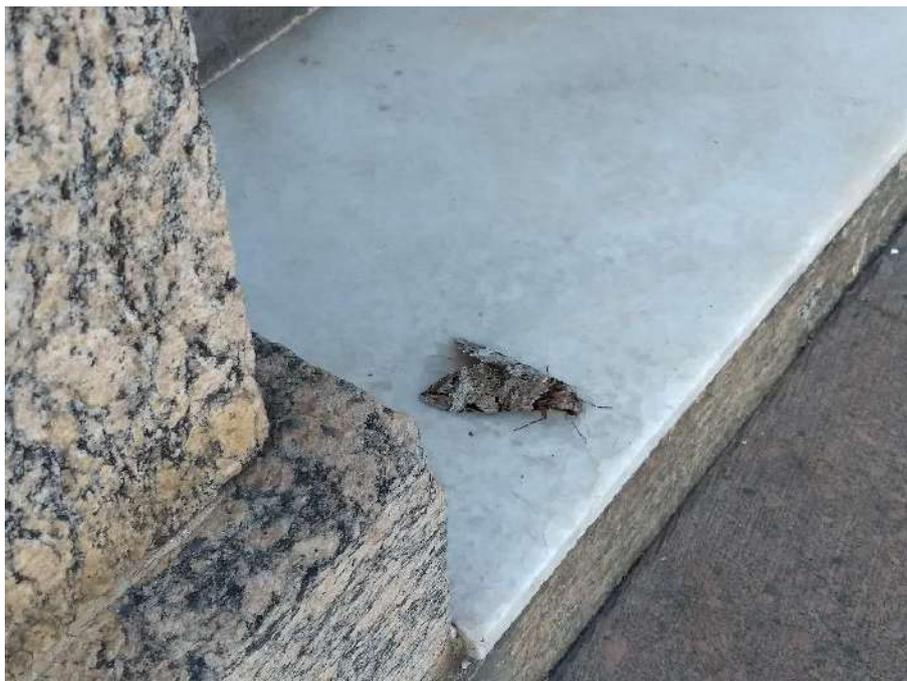
Figura 129 - Exemplo dos diversos insetos encontrados no exterior da edificação.
Fonte: acervo pessoal da autora.

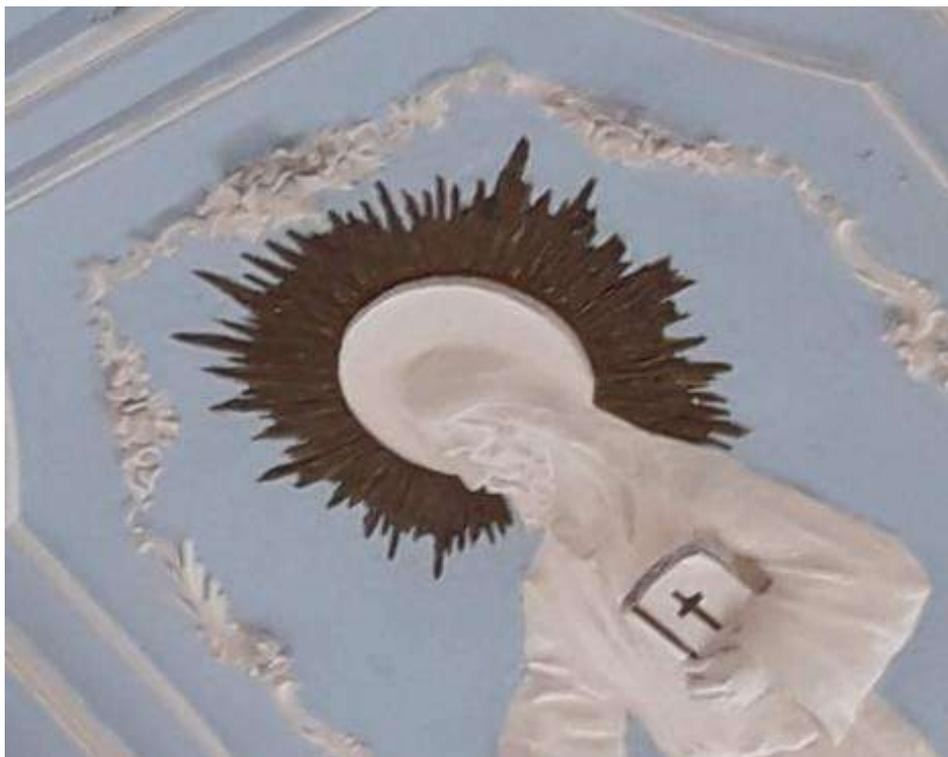
Figura 130 - Oxidação dos douramentos.
Fontes: acervo pessoal da autora.

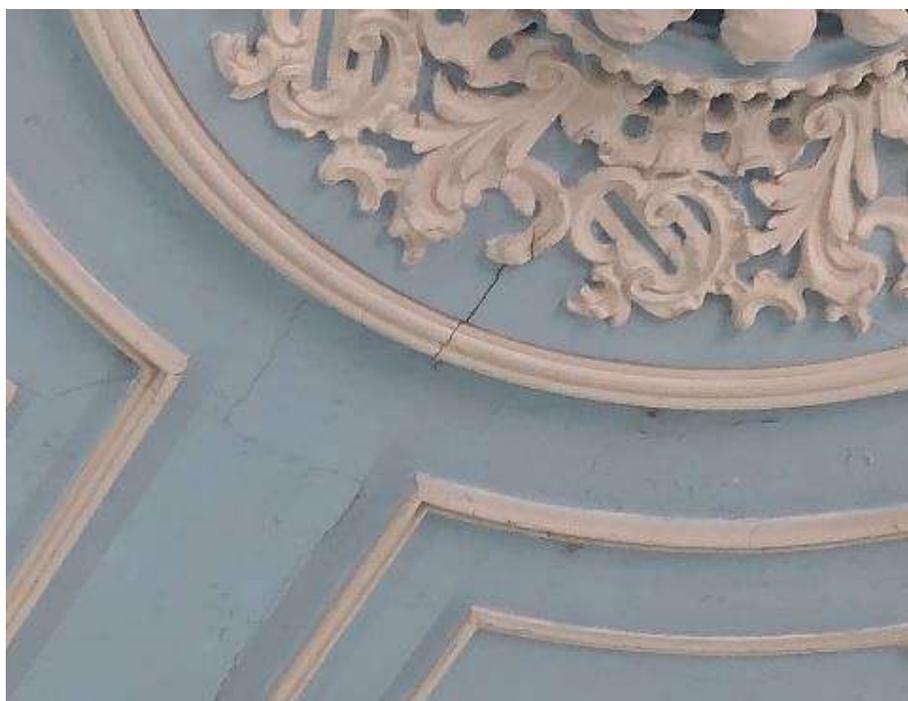
Figura 131 - Trincas.
Fontes: acervo pessoal da autora.

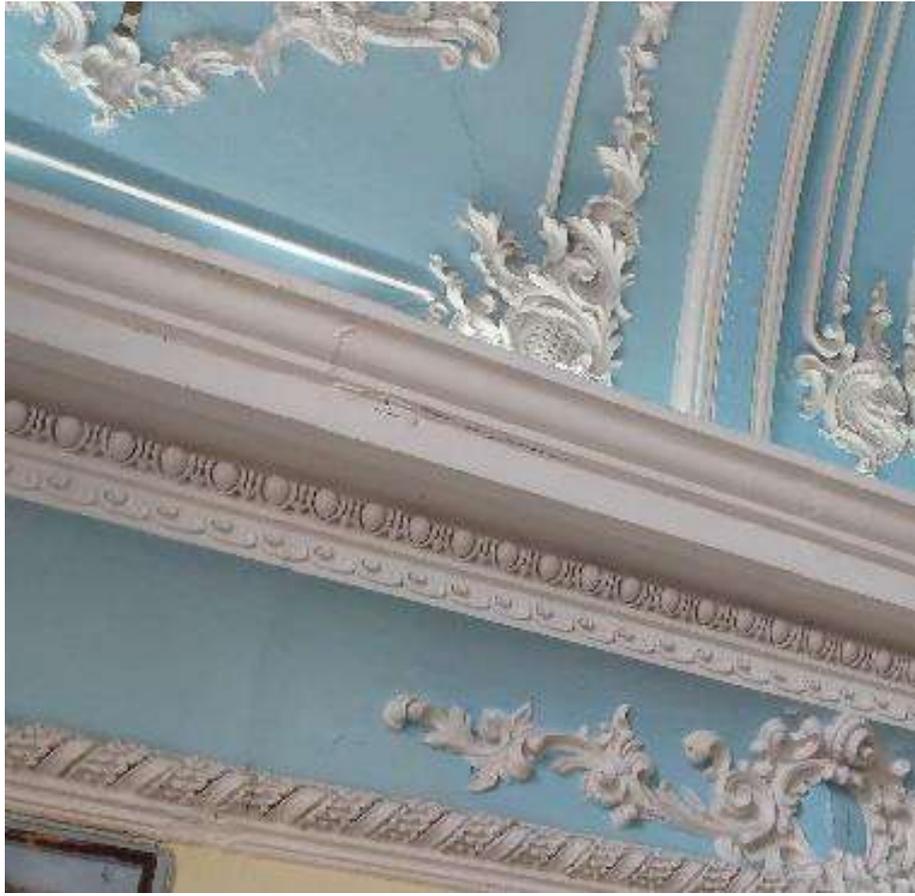
Figura 132 - Trincas.
Fontes: acervo pessoal da autora.

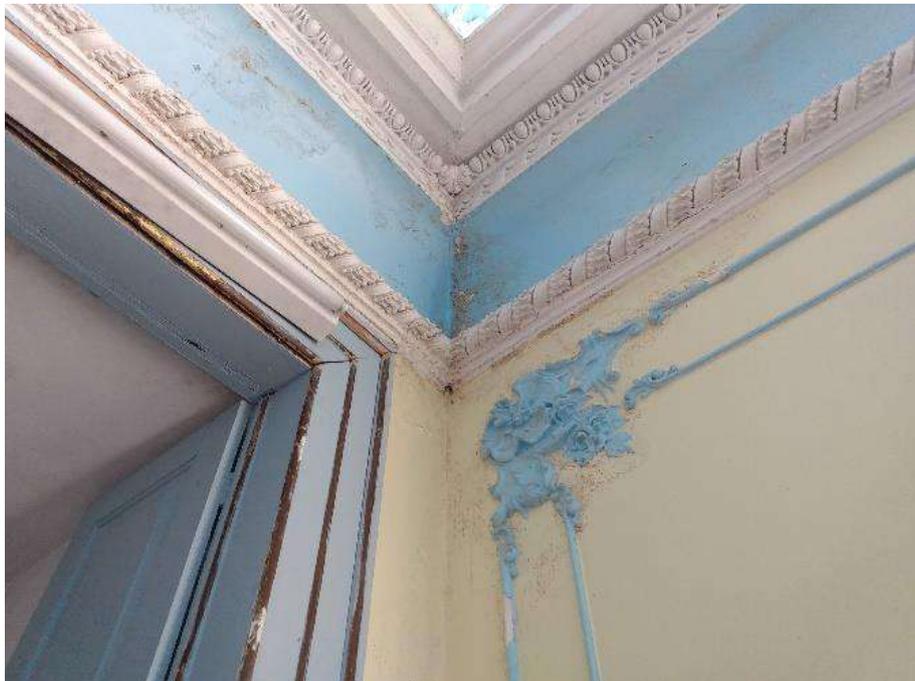
Figura 132 - Manchas de umidade, descolamento de pintura.
Fontes: acervo pessoal da autora.

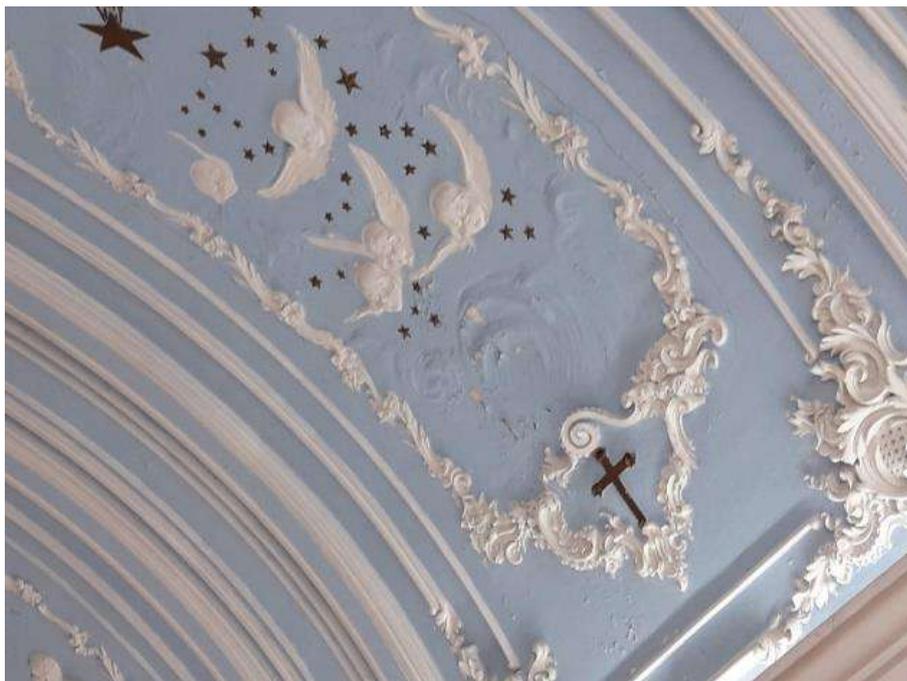
Figura 135 - Pintura incorreta das cenas exibidas no forro da nave: as nuvens foram cobertas de tinta azul.
Fonte: Acervo pessoal da autora.

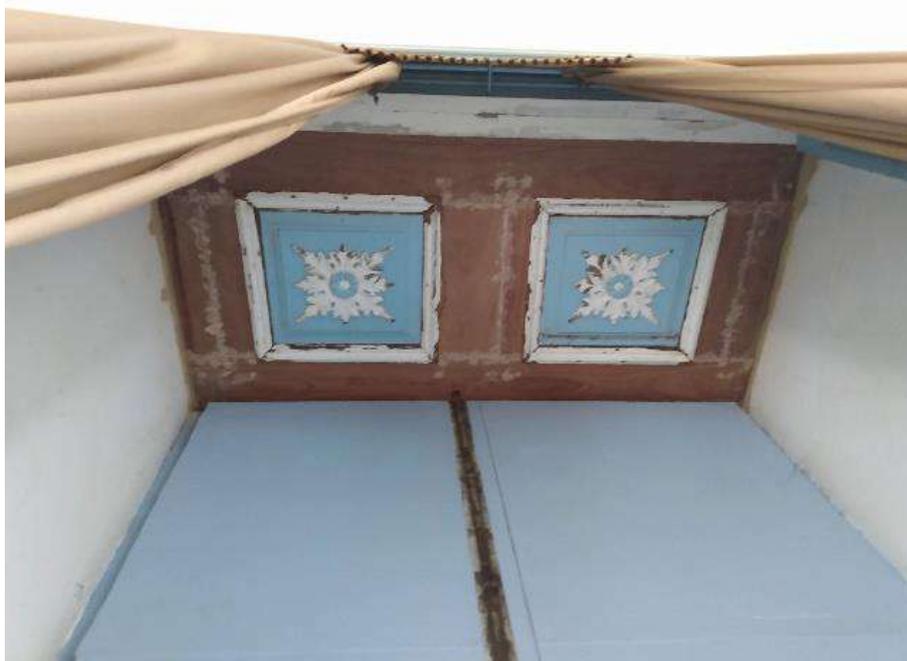
Figura 137 - Perda de material de revestimento sobre a porta principal.
Fonte: acervo pessoal da autora

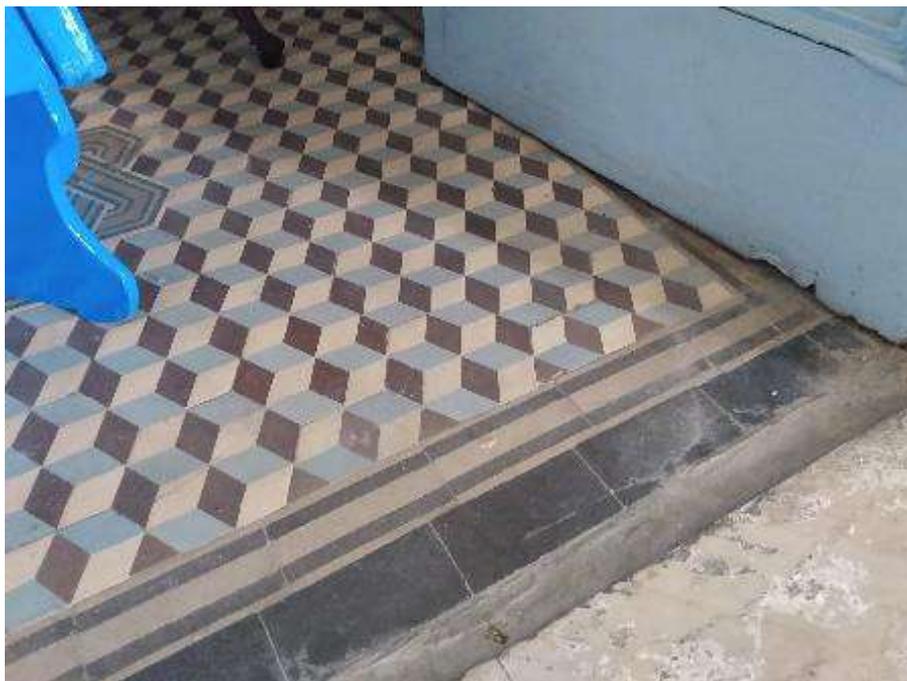
Figura 152 - Material incompatível.
Fonte: acervo pessoal da autora.

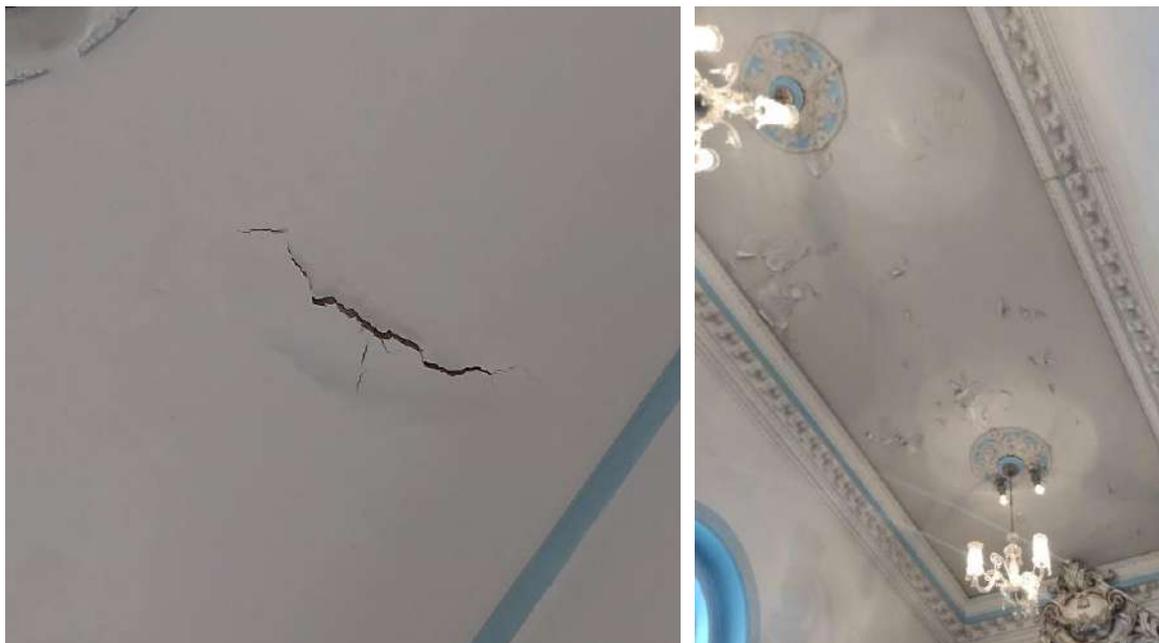
Figura 153 - Marcas de infiltração e descolamento de pintura pavimento térreo.
Fonte: acervo pessoal da autora.

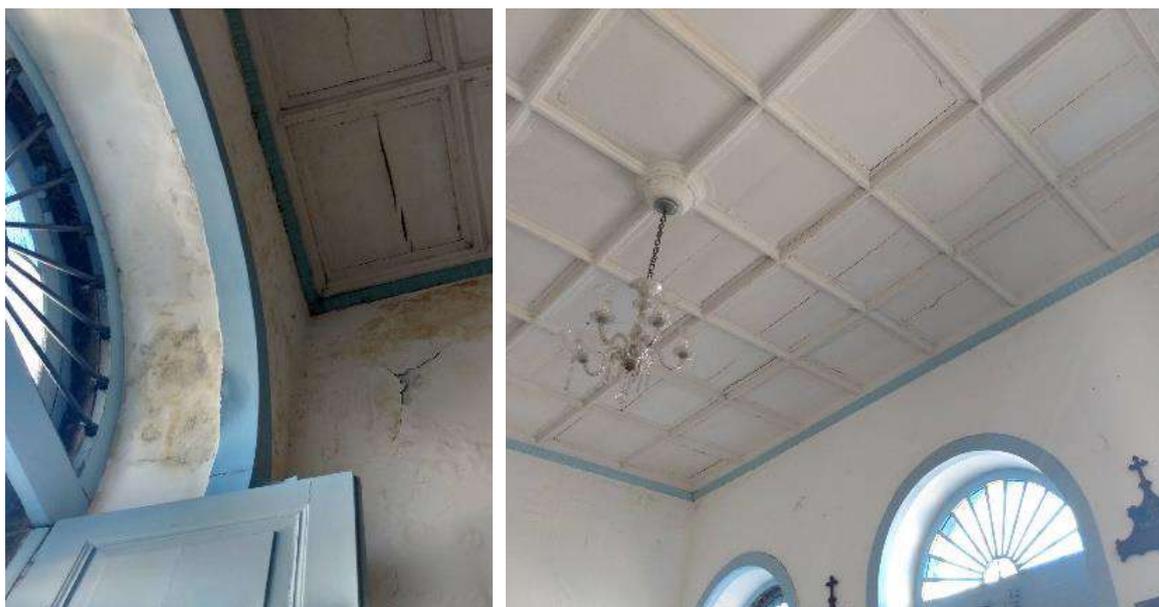
Figura 154 - Marcas de infiltração e trincas no pavimento térreo.
Fonte: acervo pessoal da autora.

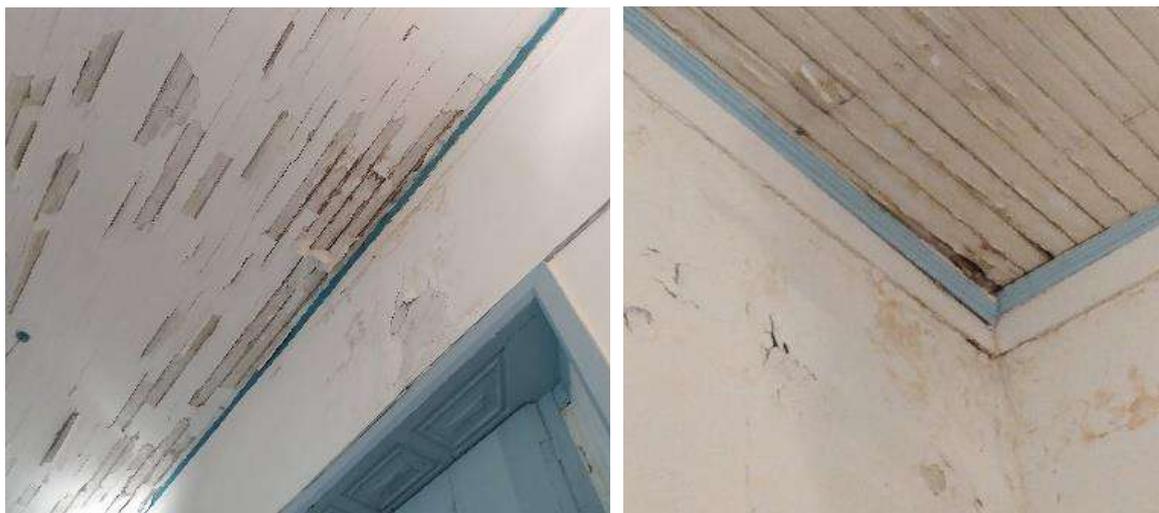
Figura 155 - Marcas de infiltração e descolamento de pintura no pavimento superior.
Fonte: acervo pessoal da autora.

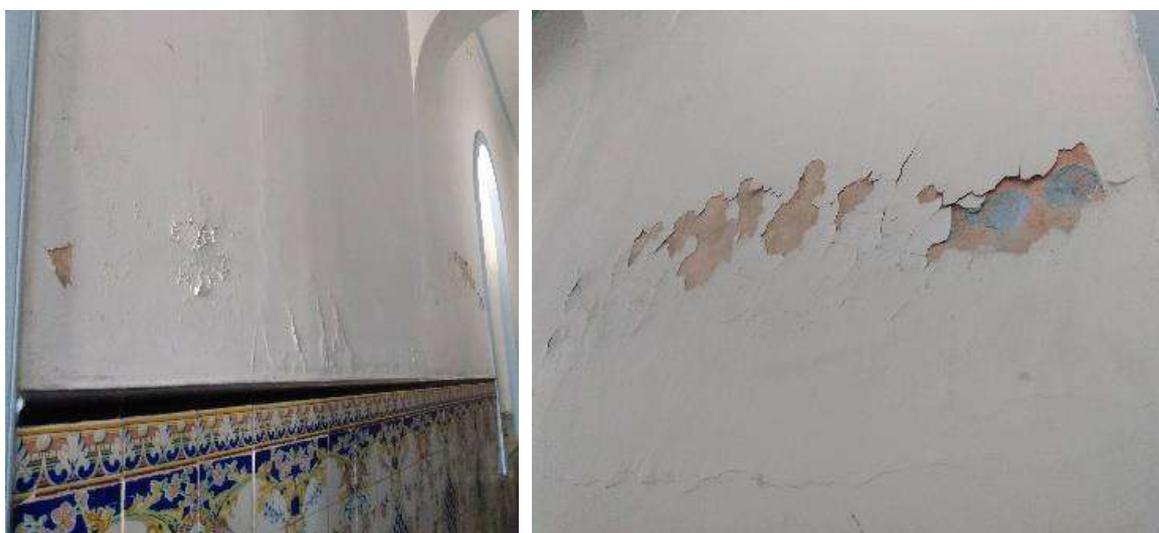
Figura 156 - Descolamento de pintura no pavimento térreo.
Fonte: acervo pessoal da autora.

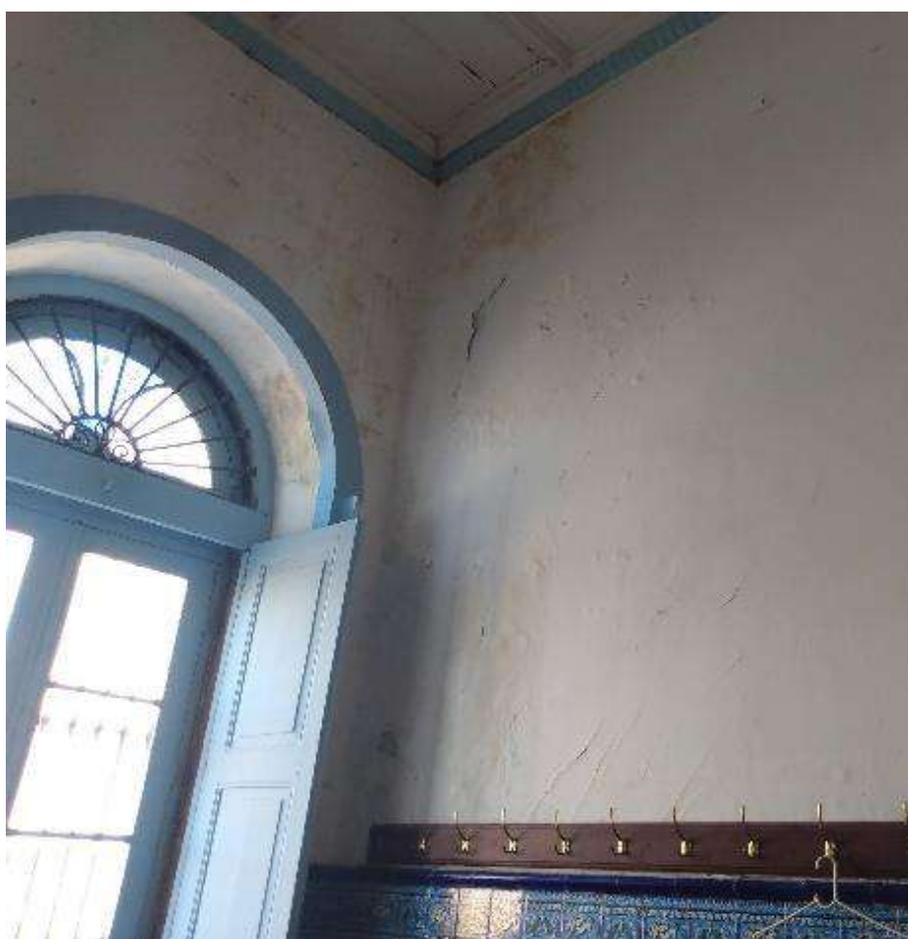
Figura 158 - Manchas de umidade no pavimento térreo.
Fonte: acervo pessoal da autora.

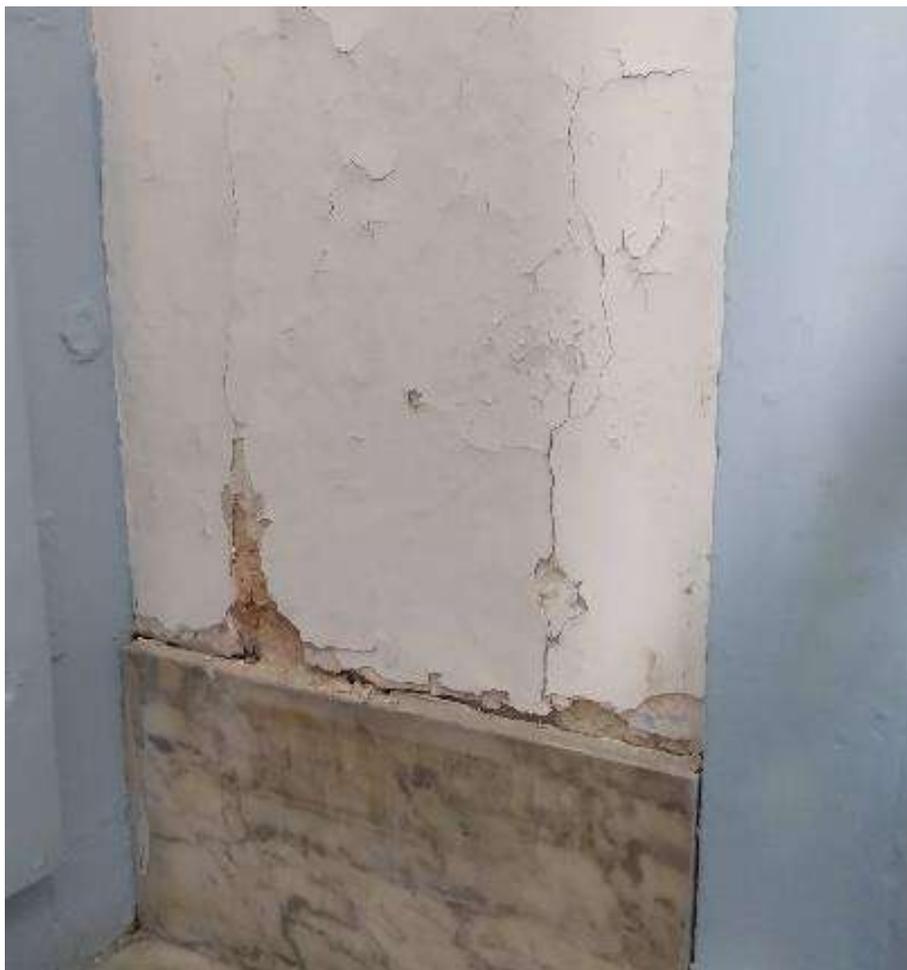
Figura 160 - Fissuras e perda de reboco no pavimento térreo.
Fonte: acervo pessoal da autora.

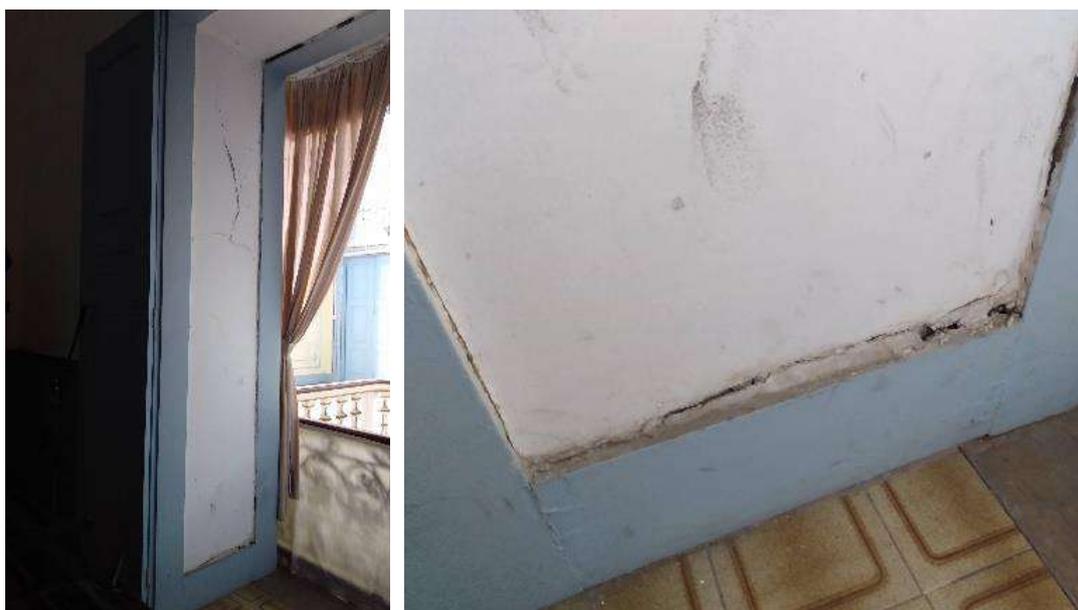
Figura 161 - Fissuras e perda de reboco no pavimento superior.
Fonte: acervo pessoal da autora.

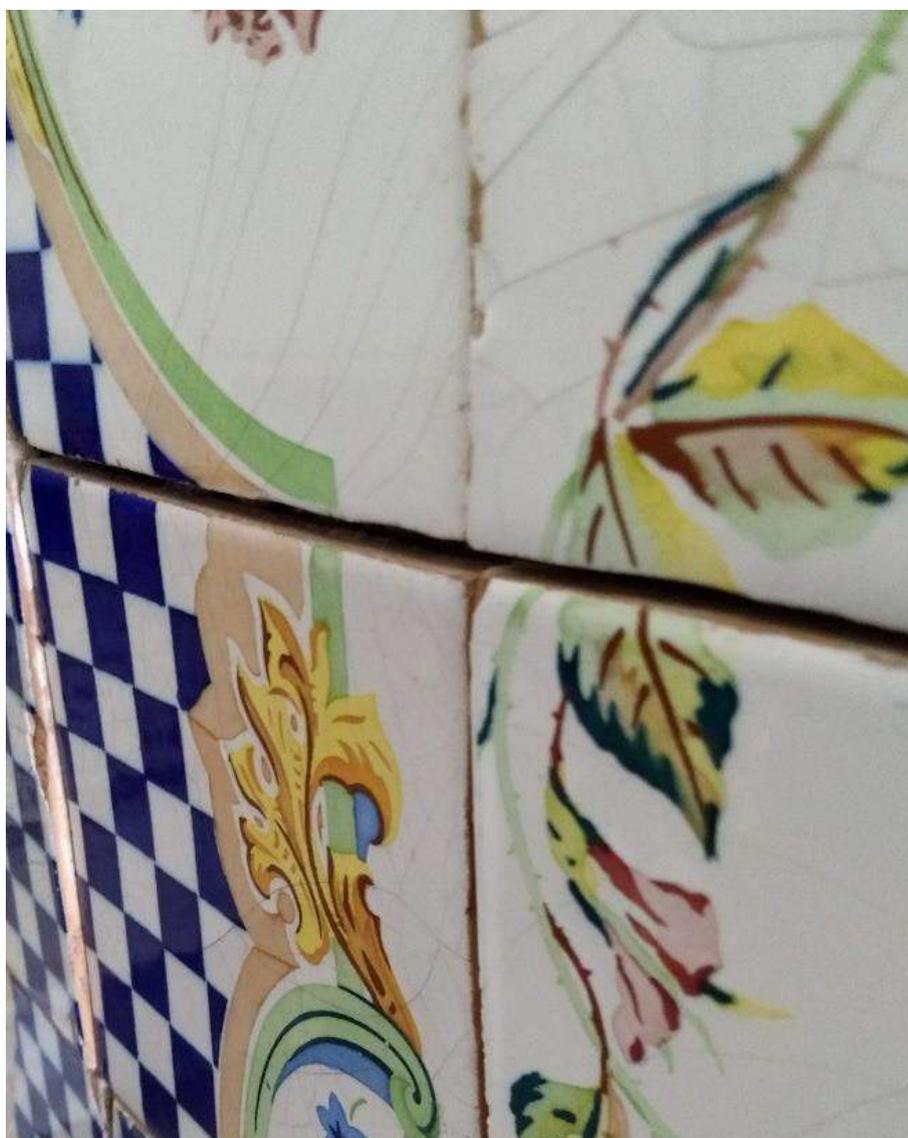
Figura 162 - Trincas e perda de rejunte.
Fonte: acervo pessoal da autora.

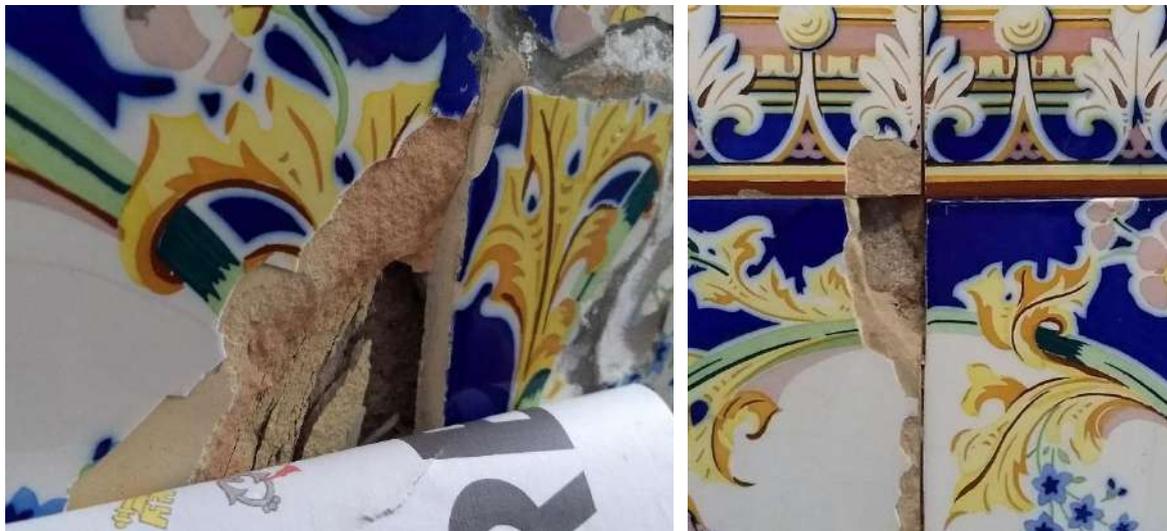
Figura 163 - Perda de parte do azulejo até a exposição do reboco da parede.
Fonte: acervo pessoal da autora.

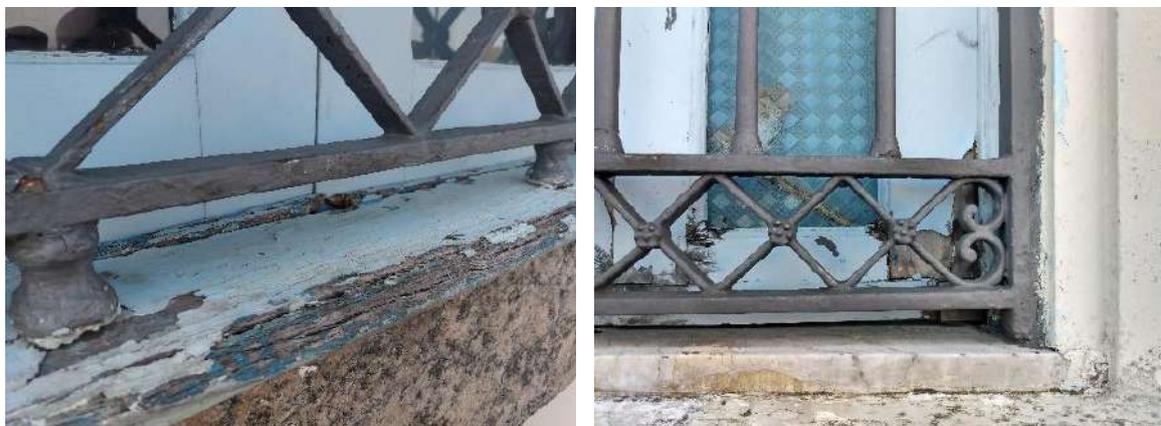
Figura 173 - Perda volumétrica e fissuras devido à exposição ao tempo.
Fonte: acervo pessoal da autora.

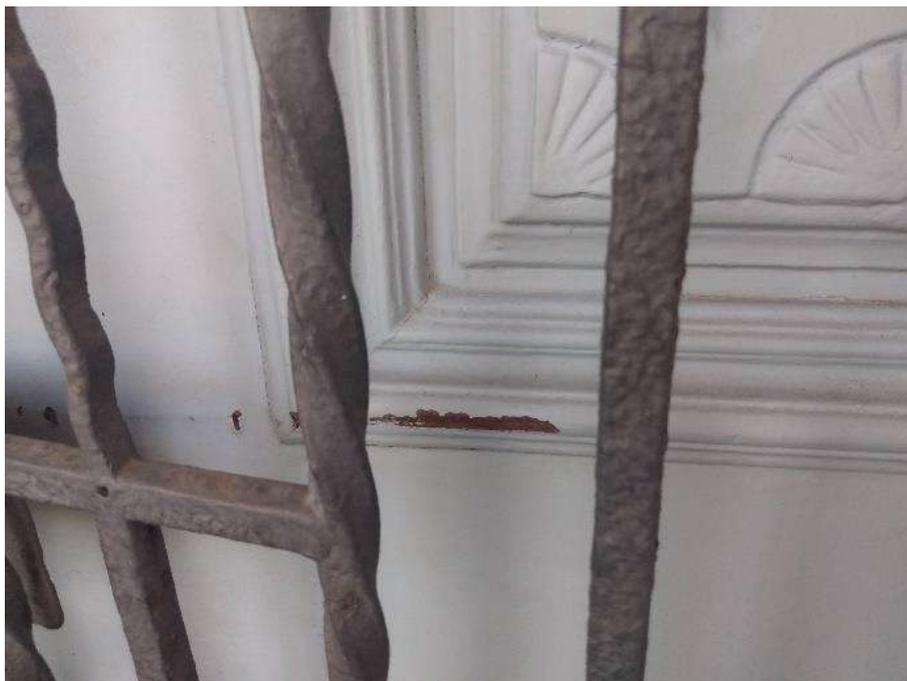
Figura 174 - Perda camada pictórica devido à impacto (abertura constante de portão de ferro).
Fonte: acervo pessoal da autora.

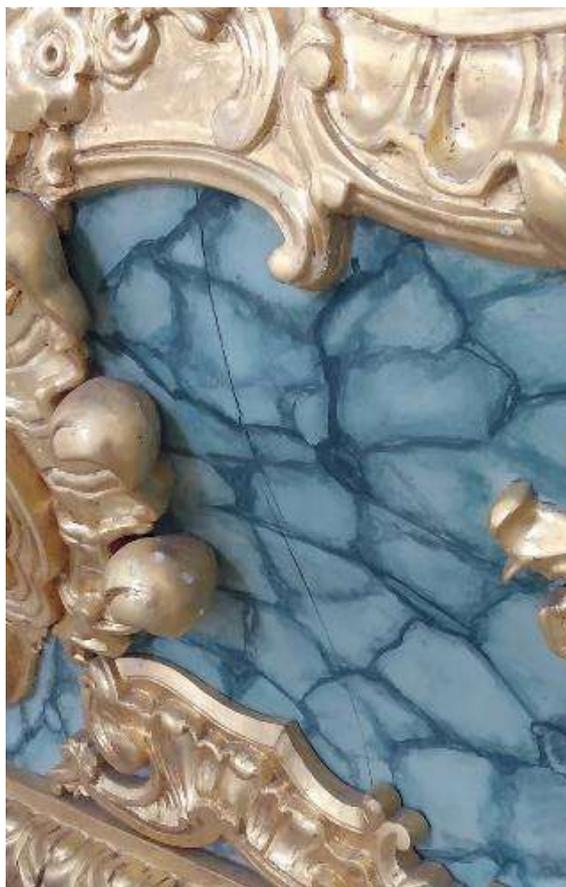
Figura 190 - Trinca no altar do rito ordinário.
Fonte: acervo pessoal da autora.

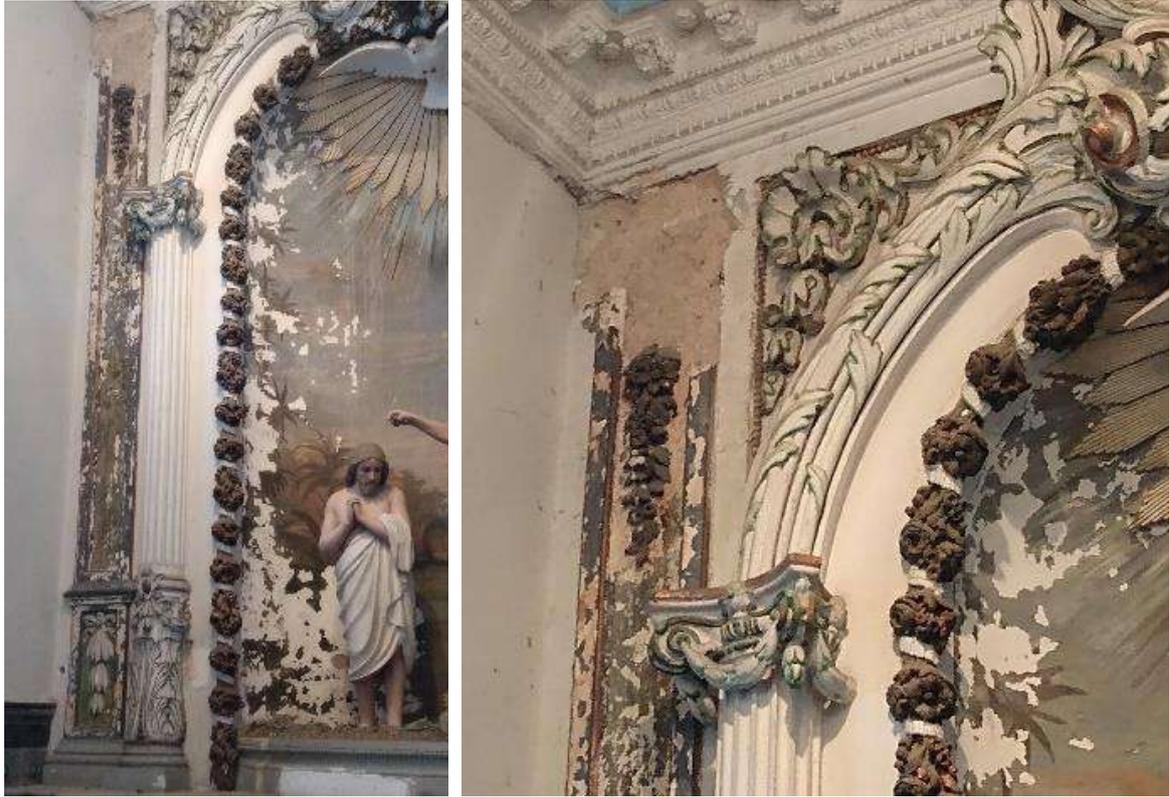
Figura 196 - Perdas volumétricas e cromáticas.
Fonte: acervo pessoal da autora.
