**IGREJA DA PENHA: SUBSÍDIOS PARA O PLANO DE CONSERVAÇÃO
PREVENTIVA**

**Rio de Janeiro
2021**

Dissertação de mestrado apresentada ao Curso de Pós-Graduação em Preservação e Gestão do Patrimônio Cultural das Ciências e da Saúde da Casa de Oswaldo Cruz-Fiocruz, como requisito parcial para obtenção do Grau de Mestre. Área de Concentração: Preservação e Gestão do Patrimônio Cultural.

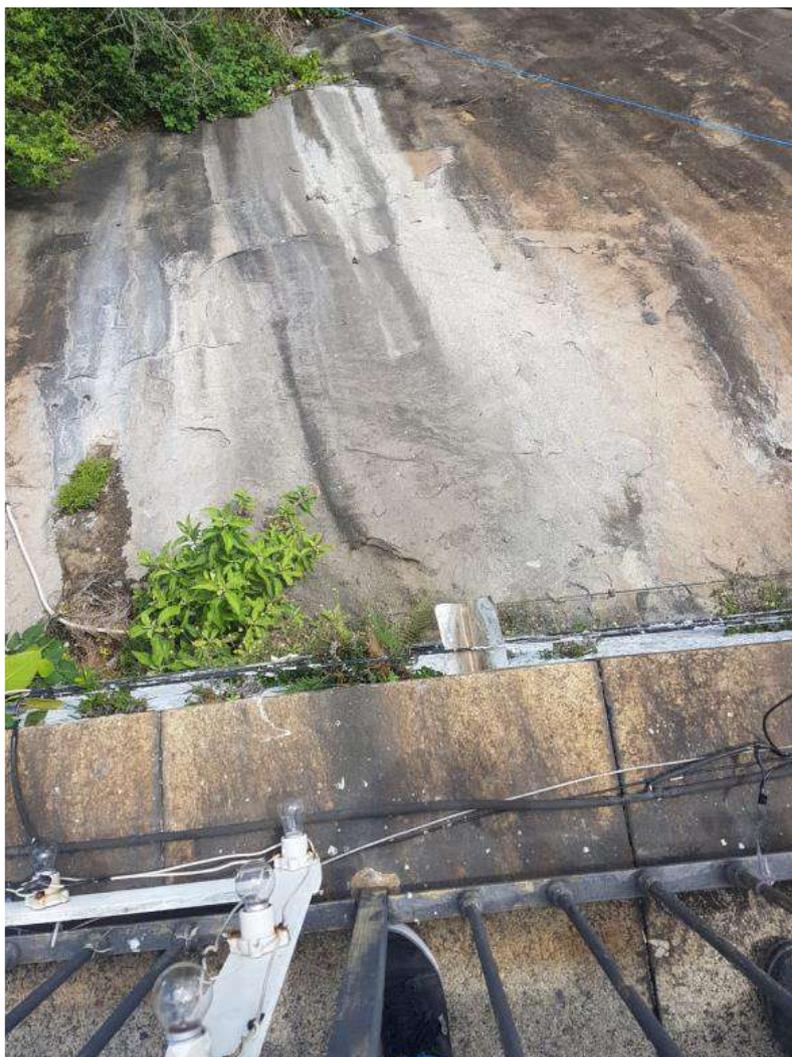
Figura 202 - Despejo de efluente de gordura sobre a pedra.
Fonte: JP Almeida Engenharia.

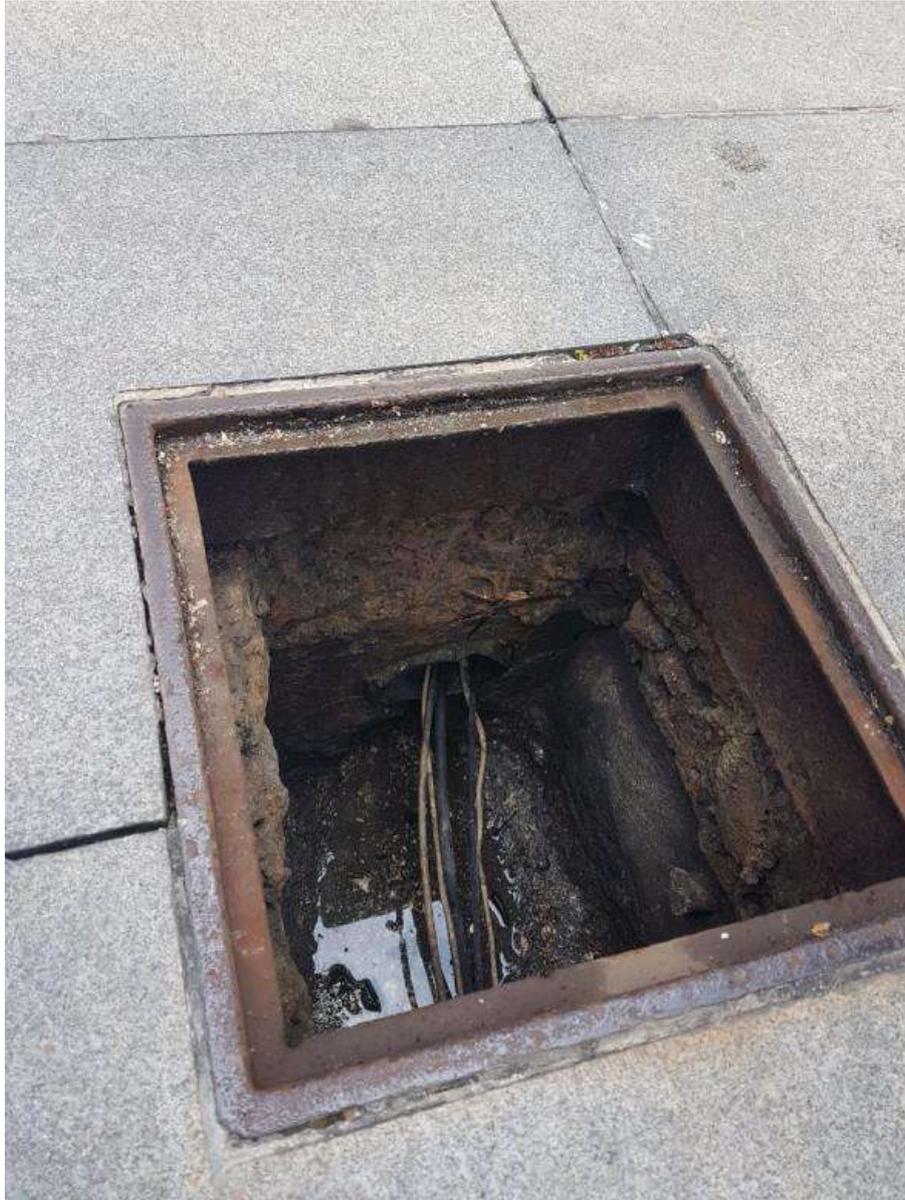
Figura 203 - Instalações elétricas passando por tubulação de águas pluviais.
Fonte: JP Almeida Engenharia.
