Relatório sintético Obra de Restauração do Palácio Itaboraí – Petrópolis

Rosana Soares Zouain

Arquiteta do Departamento de Patrimônio Histórico

Novembro/ 2011

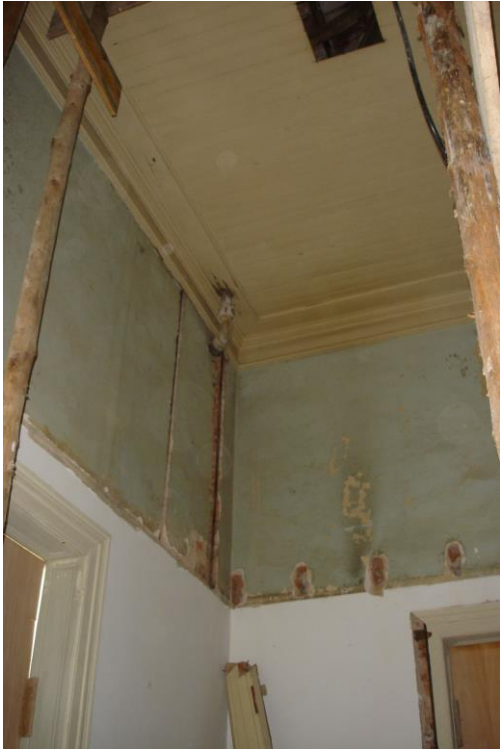
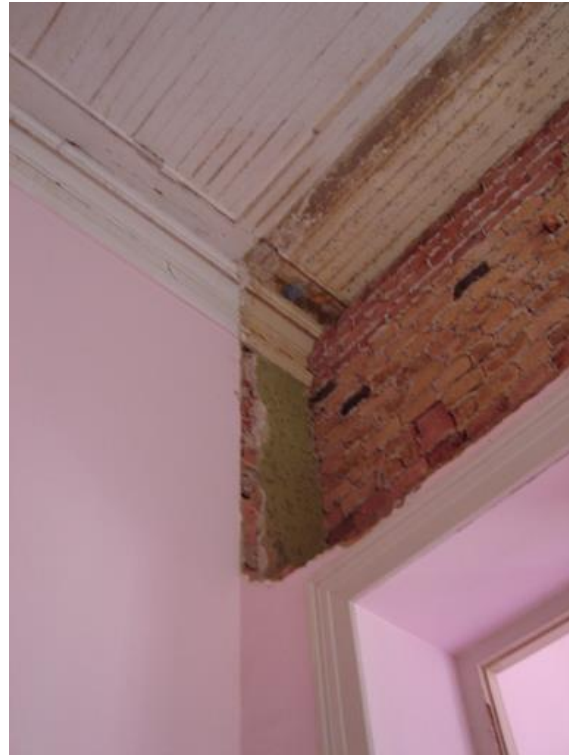
Na ala antiga, a proposta foi a remoção das adições feitas ao longo dos anos, postura justificada pela equipe com o argumento de que esses acréscimos não foram executados com qualidade construtiva compatível com o padrão adotado na edificação original (figuras 17 e 18). Assim, foi demolida a parede de tijolos que dividia um dos salões, os banheiros, a escada de acesso ao 1º. pavimento e a sacada existente em um dos salões dos fundos. Nos documentos levantados pelo departamento não há registros das datas em que esses acréscimos foram executados.

Figura 17: Demolições dos acréscimos da ala antiga – 1º. Pavimento
Fonte: acervo DPH/COC (2006)

Figura 18: Demolições dos acréscimos da ala antiga – 1º. Pavimento
Fonte: acervo DPH/COC (2006)

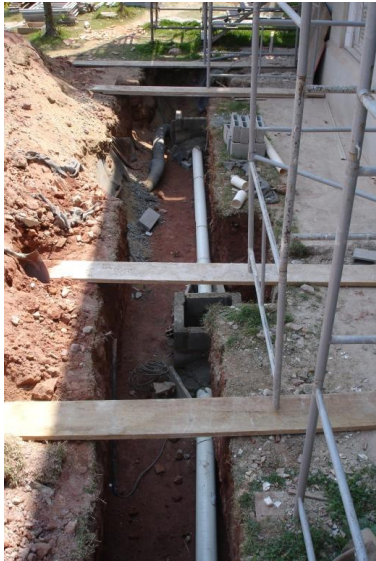
Figura 19: execução câmaras de ventilação para tratamento da umidade interna.
Fonte: DPH/COC (2007)

A partir daí, foi iniciado o trabalho de tratamento dos materiais existentes, com substituição das peças deterioradas e recuperação dos revestimentos originais. O piso de madeira que revestia os salões do pavimento térreo, apodrecido devido à intensa umidade existente nesse nível da construção, teve que ser substituído. A umidade causou ainda danos às esquadrias e a desagregação das argamassas das paredes até uma altura de 1,00m do piso nesse nível. Para solucionar o problema, além da execução da drenagem do terreno no entorno do Palácio, foi construída uma galeria de ventilação abaixo do nível do piso interno, possibilitando a evaporação da umidade acumulada nas fundações e nas paredes (figuras 19 e 20). Sobre as galerias, foi executado um barroteamento para colocação do novo assoalho de madeira.

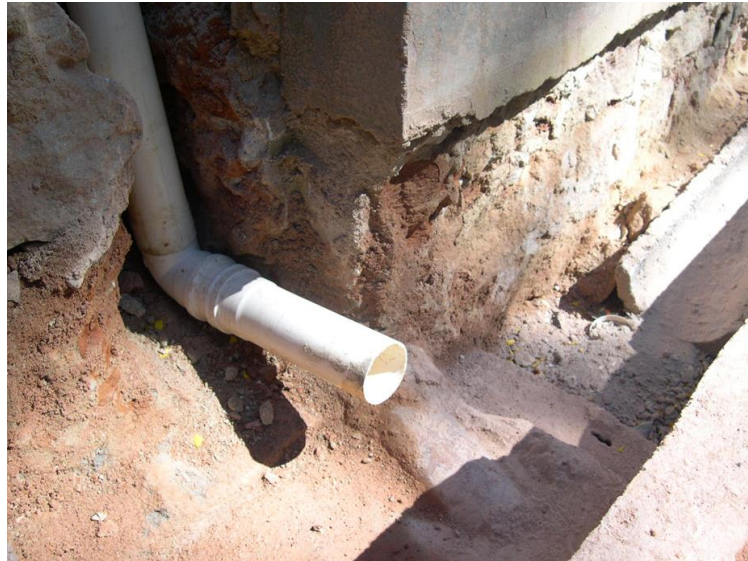
Figura 20: detalhe tubo para ventilação interna
Fonte: DPH/COC (2007)

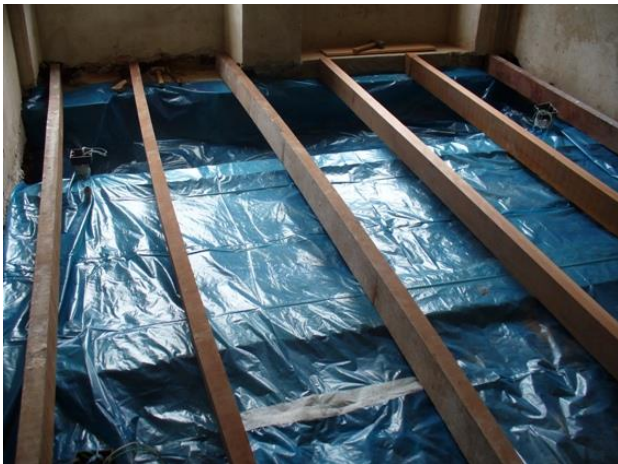
Figura 21: galeria interna de tratamento da umidade
Fonte: DPH/COC (2007)

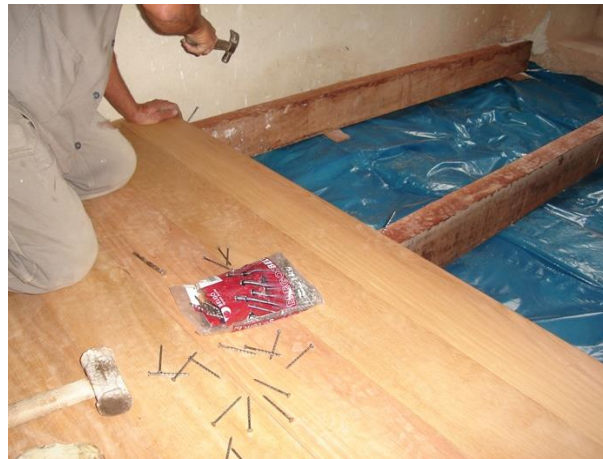
Figura 22: Finalização da galeria interna
Fonte: DPH/COC (2007)

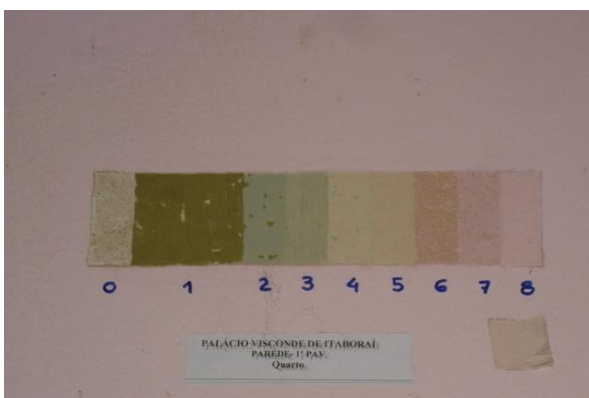
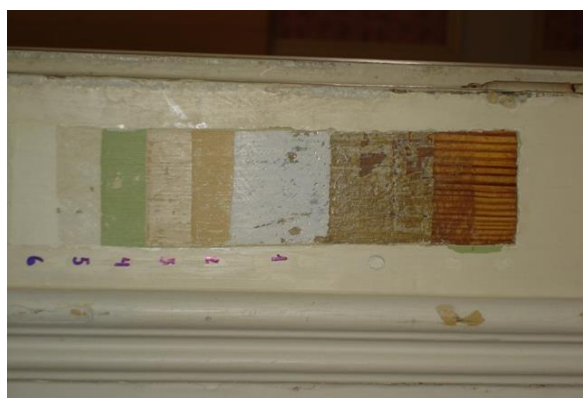
Figura 31: Prospecções pictóricas
Fonte: DPH/COC (2007)

Tanto na ala nova quanto na ala antiga, foi contratado um minucioso trabalho de prospecções pictóricas, realizado pela empresa Arte Memória, para definir as cores das paredes, tetos e esquadrias (figura 31).

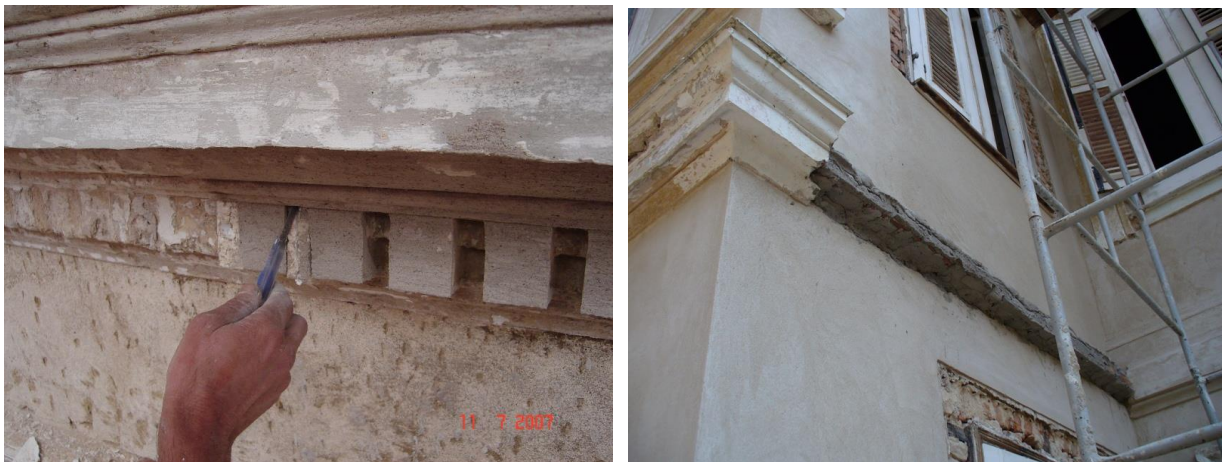
Figura 32: Recuperação dos ornamentos da fachada
Fonte: DPH/COC (2007)

Antes do início dos serviços de recuperação dos revestimentos em argamassa das paredes internas e externas foi feita a análise laboratorial da sua composição. Foram então removidas as argamassas executadas nas diversas intervenções ao longo dos anos e a argamassa original à base de cal foi recomposta. Sobre essa base, foi aplicada a pintura de cal para, segundo justificativa do relatório técnico da obra, possibilitar a recuperação da pintura de acordo com a original. Além disso, “a caição é a melhor opção para a edificação, pois permite que as alvenarias respirem, reduzindo a concentração de umidade localizada e ascendente.” (FRANQUEIRA, 2010). Os ornamentos das fachadas foram restaurados através da remoção das camadas de pintura e massa e preenchimento das lacunas através da execução de moldes (figura 32).

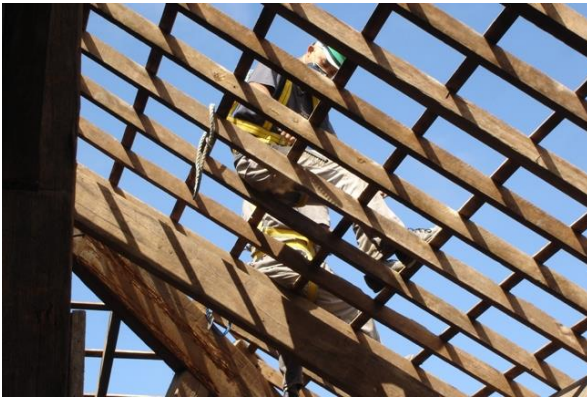
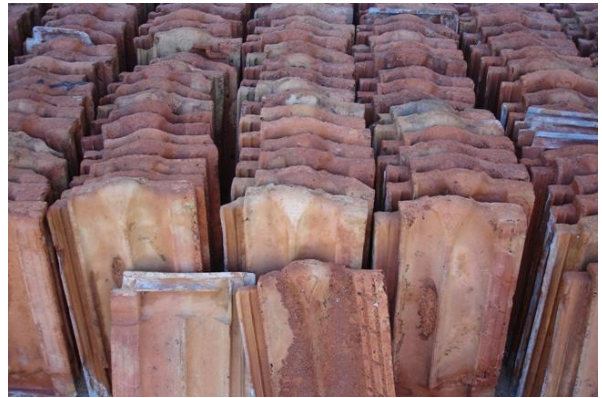
Figura 33: Remoção das telhas e lavagem

A restauração do telhado foi feita após a execução do escoramento. Foi então feita a retirada das telhas e a limpeza do madeiramento com o uso de aspirador de pó para possibilitar a avaliação do estado de conservação das peças (figura 33). As peças danificadas foram substituídas, foram executados reforços adicionais em algumas tesouras e foi feito o tratamento contra xilófagos nas peças antigas e novas (figura 34). Uma passarela de estrutura metálica foi instalada para facilitar o acesso para a manutenção do telhado (figura 35).

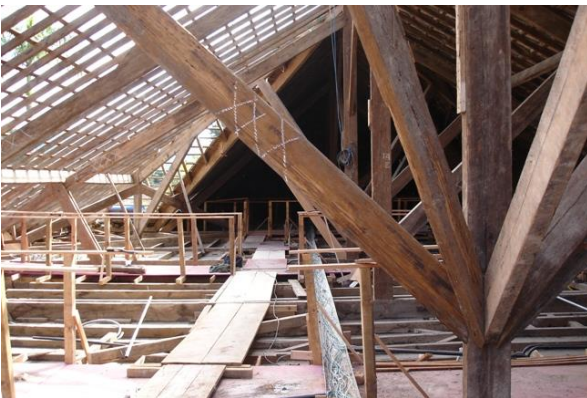
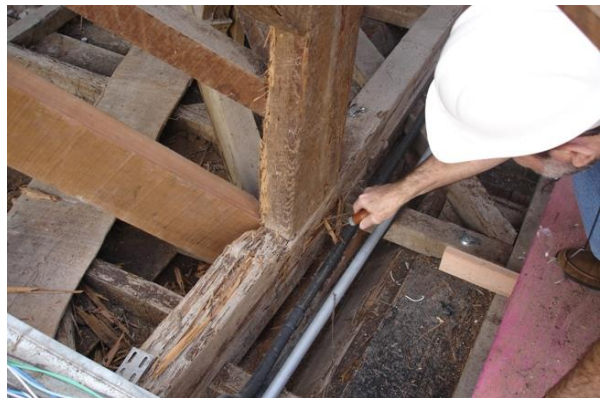
Figura 34: Telhado limpo em fase de inspeção e troca de madeiramento

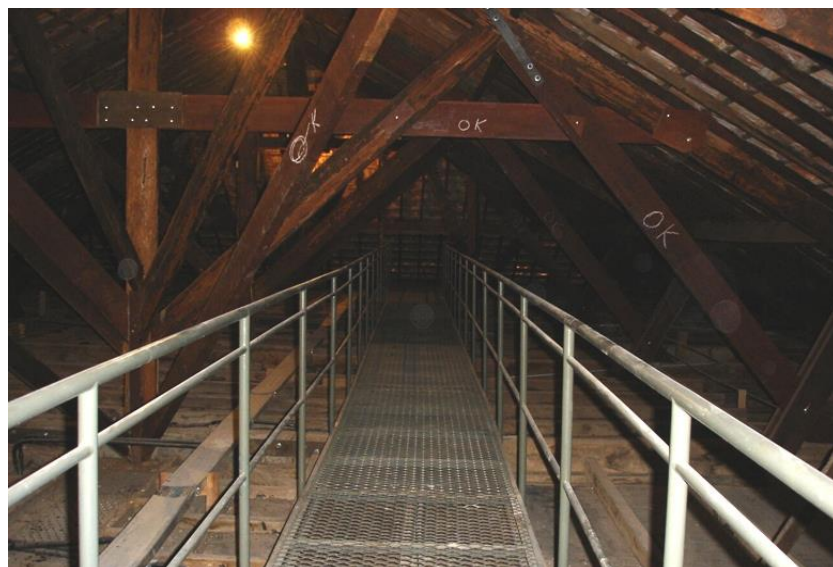
**Figura 35: Passarela metálica instalada no entreferro do telhado.
Fonte: DPH/COC (2007)**
