ARQUI MEMÓRIA 5

RESTAURO DO PAVILHÃO MOURISCO DA FIOCRUZ, RJ: PRINCÍPIOS, CRITÉRIOS E METODOLOGIAS (1987-2015)

RESTORATION OF THE MOORISH PAVILION OF FIOCRUZ, RIO DE JANEIRO, BRAZIL: PRINCIPLES, CRITERIA AND METHODOLOGIES (1987-2015)

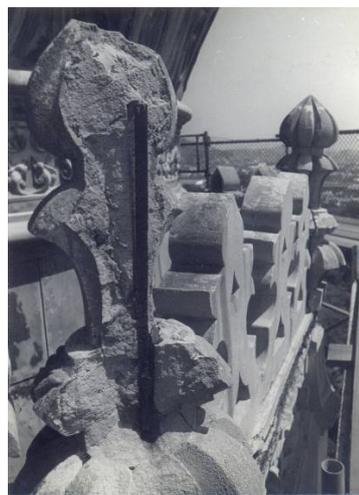
Em meados da década de 1980, o estado de conservação do Pavilhão Mourisco era bastante crítico, decorrente em grande parte da ausência de ações coordenadas e sistemáticas de manutenção em períodos anteriores. No caso das torres, fissuras generalizadas nos revestimentos externos contribuíam para o agravamento da corrosão dos perfis metálicos, comprometendo, inclusive, a própria estabilidade estrutural. As esquadrias em ferro encontravam-se empenadas e corroídas,

vidros quebrados, as instalações elétricas originais irrecuperáveis e a cúpula em cobre com avançado processo de deterioração em vários pontos.

Figura 06: Detalhe dos danos das Torre Norte. Fonte: DPH/COC/Fiocruz (1988)

A intervenção de restauração realizada na Torre Norte⁹ constituiu-se dos seguintes serviços: retirada dos revestimentos existentes em estado irreversível de degradação, inclusive para a revisão e consolidação da estrutura metálica; recomposição dos revestimentos externos em estuque ornamental; recuperação total das instalações elétricas e de águas pluviais; restauração da cúpula de cobre; restauração das esquadrias e escadas internas em ferro; e recomposição dos revestimentos internos das paredes e pisos.

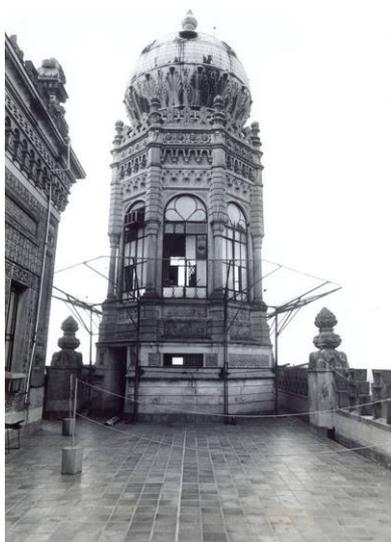
Figura 07: Torre Sul antes da intervenção. Fonte: DPH/COC/Fiocruz (1989)

O tratamento dado aos revestimentos ornamentais da Torre Sul (figura 07), como parte da obra de restauração total realizada entre novembro de 1990 e março de 1992, buscou seguir os critérios, então dominantes no Brasil, da Carta de Veneza. O respectivo mapeamento de danos e o diagnóstico demonstraram um avançado grau de deterioração desses elementos, muito em função do círculo vicioso: fissuras, trincas, infiltrações, desgastes das argamassas em função de vários fatores de risco, além da evidente falta de um esquema sistemático de manutenção corretiva e preventiva. Assim, os ornamentos originais em bom estado de conservação foram mantidos e tratados, e as lacunas preenchidas parte *in loco*, parte com elementos pré-moldados em formas de cimento e areia, de acordo com a análise do traço original. Desde os levantamentos, as análises dos materiais e a elaboração das especificações técnicas, os registros sobre esta intervenção na Torre Sul apontam para a intenção de se respeitar os princípios da compatibilidade física e química, da distinguibilidade, da intervenção mínima e da retrabalhabilidade.

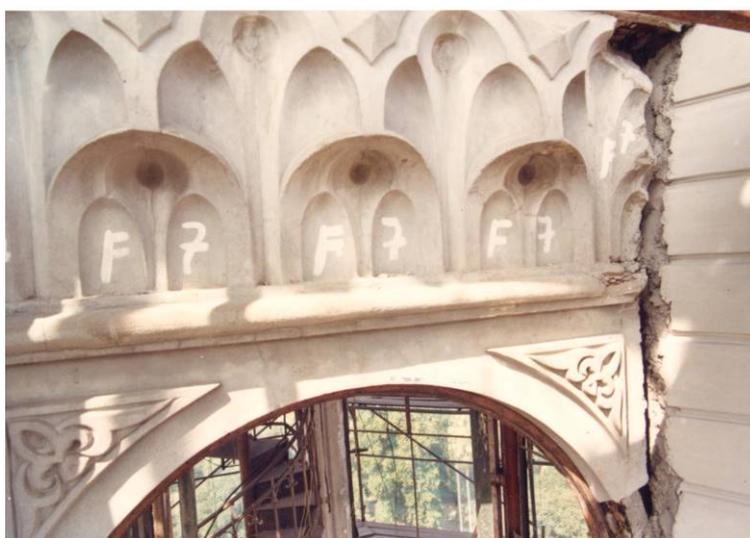
Figura 08: Detalhe ornato da Torre Sul em restauração. Fonte: DPH/COC/Fiocruz (1990)

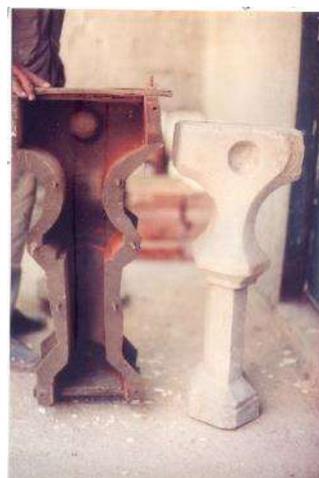
Figura 10: Execução de novos balaústres
Fonte: DPH/COC/Fiocruz (1989)

Segundo as especificações técnicas da obra, para o tratamento do revestimento ornamental das varandas deveria ser feita a consolidação de fendas e rupturas, obturações de lacunas e limpeza, procedimentos compatíveis com o princípio da mínima intervenção, já que se concentraram apenas na higienização dos ornamentos. No que tange aos serviços realizados nas balaustradas (figura 09) - elementos presentes nos guarda-corpos das varandas leste e oeste - foram adotados os procedimentos de limpeza, consolidação e substituição das peças danificadas. Vários testes foram realizados para determinação do traço e para o estabelecimento de um método que permitisse uma apresentação uniforme e coesa, revelando uma preocupação qualidade do acabamento e resultado estético da obra. As peças danificadas foram demolidas e substituídas a partir da reprodução de um modelo integro removido do local (figura 10).

A intervenção proposta previu ainda o redimensionamento da armadura de ferro zincado, com o objetivo de atender as solicitações estruturais da peça. Para que fosse possível identificar as novas peças introduzidas, elas receberam uma datação, revelando a preocupação com a distinguibilidade da intervenção¹². No entanto, só foi possível a restauração de 40% das peças originais, a outra parte teve que ser substituída pelo risco de desabamento dos guarda-corpos. Diante da impossibilidade de preservação das argamassas e ferragens que não desempenhavam mais as suas funções originais, não foi viável a realização de uma intervenção mínima. No que refere ao princípio da retrabalhabilidade, o estado de conservação destes elementos não possibilitou a permanência dos valores materiais, entretanto, buscou-se preservar a imagem.

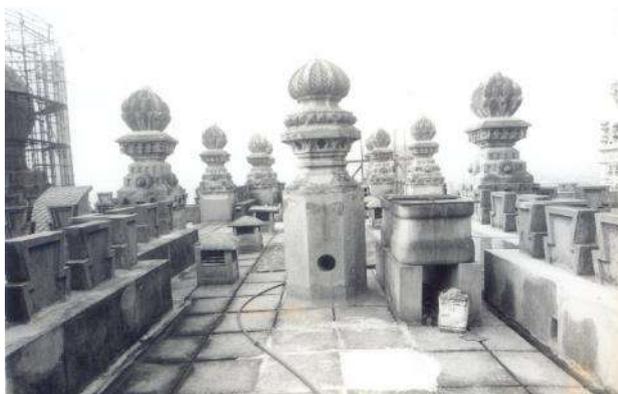
Figura 11: Terraço do sétimo pavimento antes da obra de impermeabilização.

de infiltração¹³. Após a realização de levantamentos e diagnósticos (com a participação de consultores), optou-se pela execução de uma manta butílica aplicada sobre camadas de emulsão asfáltica diluída a frio e pavimentação com cerâmica semelhante às originais (figuras 11 e 12).

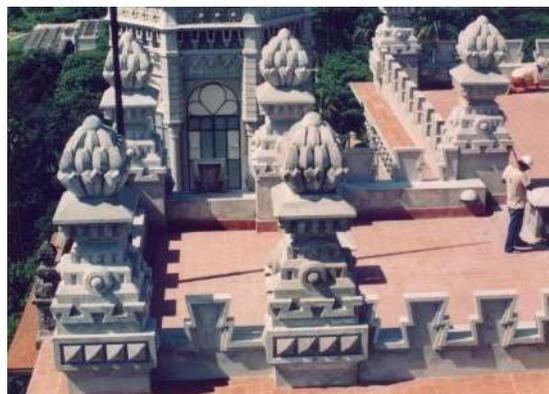
Figura 12: Terraço do sétimo pavimento depois da obra de restauração.

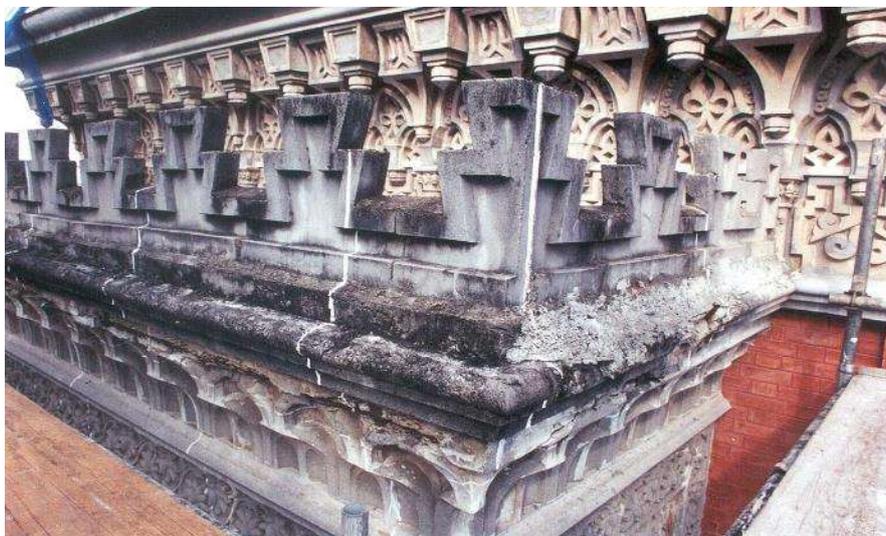
Esse primeiro levantamento identificou que as lesões externas eram decorrentes da oxidação dos perfis metálicos expostos, ocasionando o aparecimento de trincas nos ornatos e desprendimento de argamassas. Já na parte interna foram identificadas trincas e manchas de infiltração. Na obra, foram realizadas prospecções que definiram que o estado geral da estrutura metálica era bom, sendo apenas necessária a limpeza e substituição das peças comprometidas, segundo as mesmas dimensões das originais. Devido à dificuldade do acesso a estes elementos, os mapeamentos de danos dos estuques e da estrutura só puderam ser realizados após a montagem dos andaimes e a execução de demolições pontuais. A partir do diagnóstico foi realizada a demolição da cimalka (figura 13), de trechos da platibanda e de conjuntos de balaústres e bases de colunas. Destaca-se que a restauração dos ornamentos incluiu desde a reintegração de partes até a substituição com a confecção de novas peças semelhantes às originais em dimensões, textura e motivo artísticos.

Segundo Franqueira (2003), a maioria dos ornamentos externos da parte superior da estrutura estava comprometida pela perda de argamassa ornamental que deixava expostos os perfis metálicos de sustentação da estrutura. As lesões encontravam-se na parte superior das *bow-windows* e no beiral da laje da cobertura. Foram realizados ensaios laboratoriais para definir os traços das argamassas originais e, na reintegração das fissuras, foi utilizado o mastique, selante comumente utilizado no tratamento de trincas e fissuras. Para a confecção dos novos ornamentos, foram seguidos os mesmos traços dos antigos, com o objetivo de minimizar a incompatibilidade das argamassas novas com as remanescentes. No entanto, foi acrescido ao traço um produto fluidificante para conferir uma melhor aparência e plasticidade ao concreto e pigmentos, para produzir tonalidades distintas.

Figura 13 Vista do estado de conservação da cimalha da Bow-Window Norte do Pavilhão Mourisco.
Fonte: DPH/COC/Fiocruz, 2009.

O projeto de restauração da Bow-Window Norte buscou resolver a questão das lesões verificadas nas peças em estuque ornamental e as manchas de corrosão da estrutura metálica do sistema. A partir do levantamento dos danos, foram realizadas demolições de partes identificadas como danosas, a restauração de revestimentos ornamentais (ornatos, cimalkas, beirais, ameias e mísulas), a recuperação da estrutura metálica de sustentação, a restauração das esquadrias metálicas, revestimento interno e pintura¹⁴.

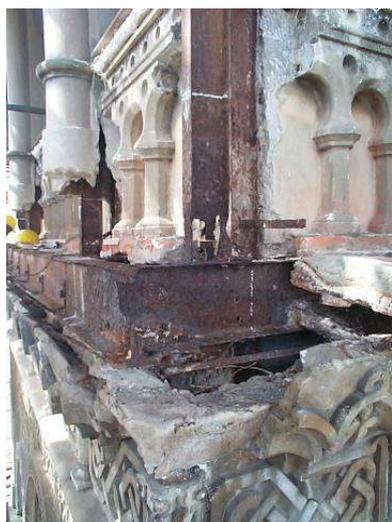
A estrutura metálica de engaste e os elementos de fixação dos ornatos apresentavam avançado nível de oxidação (figura 14), consequência das infiltrações de águas pluviais nas fissuras existentes nas argamassas, frutos do desgaste do material, que provocaram a corrosão e expansão das peças metálicas internas, seguida pelo desprendimento de ornamentos, permitindo infiltrações ainda maiores. Foram registradas perdas de argamassa e da estrutura metálica por corrosão e constatou-se que a degradação era maior nos pavimentos superiores em razão da maior exposição às intempéries.

Figura 14 – Estado da estrutura metálica antes da intervenção (2003). Fonte: DPH/COC/Fiocruz,.

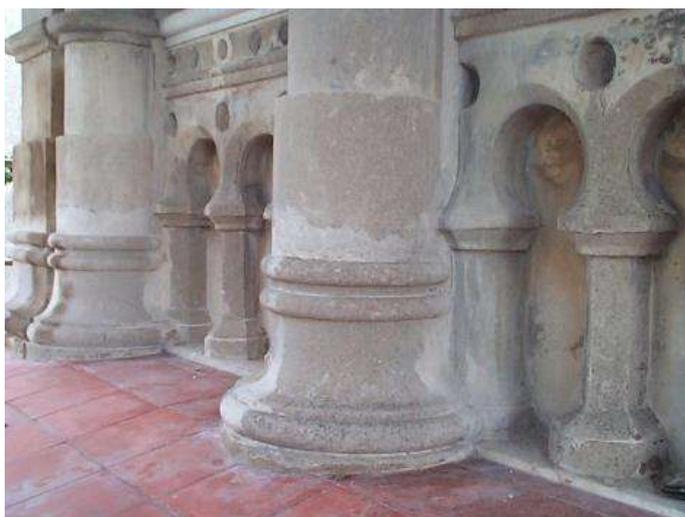
Figura 15 – Resultado final da intervenção (2004). Fonte: DPH/COC/Fiocruz.

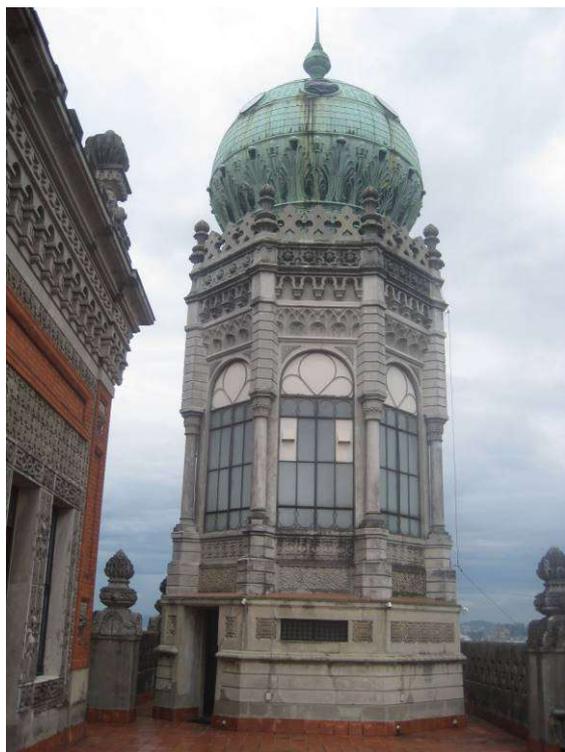
É preciso ter em mente que esta intervenção de 2012, diferente das primeiras, no que diz respeito exclusivamente às argamassas, tinha como objetivo melhorar o aspecto, tratando as fissuras, trincas e rachaduras. As demolições seriam feitas apenas em elementos não originais e em último caso, após ser constatada a possibilidade de eficiência de ações menos invasivas.

Figura 16: Torre Sul antes da intervenção.
Fonte: DPH/COC/Fiocruz (2012)

As reconstruções necessárias procuraram respeitar a questão de compatibilidade mecânica e química. O preenchimento das lacunas nas argamassas e reparos foram feitos com o traço de argamassa adotado na primeira intervenção, respeitando os procedimentos que garantiram a execução eficiente de ornatos.

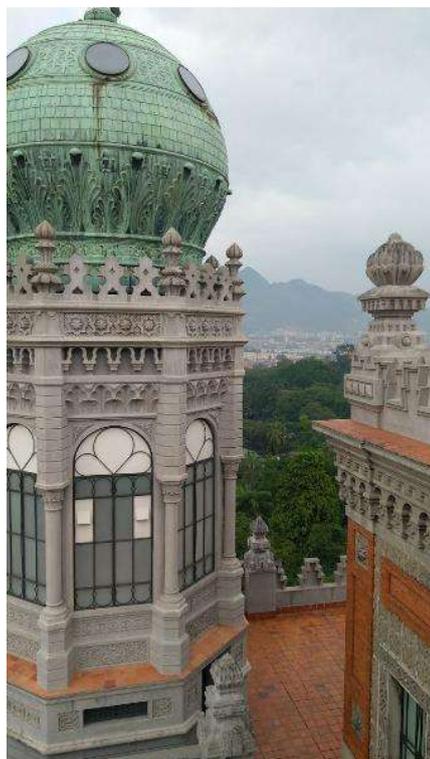
Figura 17: Torre Sul depois da intervenção.
Fonte: DPH/COC/Fiocruz (2017)

A distinguibilidade é bastante evidente ao analisar os ornatos e painéis de argamassa fundidos na obra anterior. Os ornatos originais apresentam argamassas bastantes lixiviadas pela ação do tempo com resquícios da camada de velatura original, diferente dos ornatos mais recentes com argamassa uniforme e lisa. Essas diferenças possibilitaram a identificação e o mapeamento dos ornatos originais daqueles fundidos na obra passada, garantindo que não fossem demolidos. Mesmo os ornatos e painéis mais recentes foram preservados nesta intervenção, exceto nos casos mais graves onde a presença de trincas e rachaduras comprometia a estabilidade da peça e apenas na impossibilidade de restauração, que alguns poucos trechos foram demolidos e refeitos. As peças refeitas na obra têm as mesmas características (traço e acabamento) das peças da obra das décadas de 1980 e 1990, garantindo que os originais ainda possam ser identificados em futuras intervenções. Destaca-se também que os painéis e alguns ornatos feitos na obra anterior e nesta mais recente, possuem o nome do mestre de obra responsável e o ano da fundição.
