A CONSERVAÇÃO PROGRAMADA DO PAVILHÃO DO RELÓGIO:

Estratégias para a preservação de um bem cultural

**A CONSERVAÇÃO PROGRAMADA DO PAVILHÃO DO RELÓGIO:
Estratégias para a preservação de um bem cultural**

Dissertação de mestrado apresentada ao Curso de Pós-Graduação em Preservação e Gestão do Patrimônio Cultural das Ciências e da Saúde da Casa de Oswaldo Cruz/FIOCRUZ, como requisito parcial para obtenção do Grau de Mestre. Área de Concentração: Preservação e Gestão do Patrimônio Cultural.

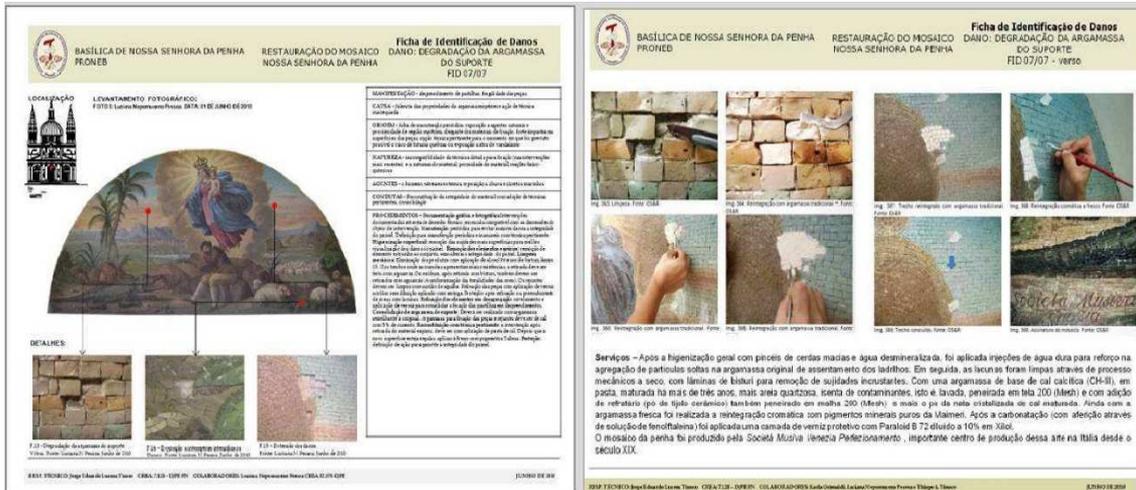
Figura 8: Ficha de Identificação de Danos -FID's 07/07 Frente e Verso. Trabalho de conservação da portada da Basílica. Fonte: Manual de Manutenção da Basílica, V.02. Desenho: Luciana Nepomuceno, 2010.

As FID's são para Tinoco (2013), portanto, os elementos que interligam a etapa inicial, de mapeamento de danos, à etapa final do processo conservativo proposto, os Manuais de inspeção e de Manutenção periódica da Basílica.

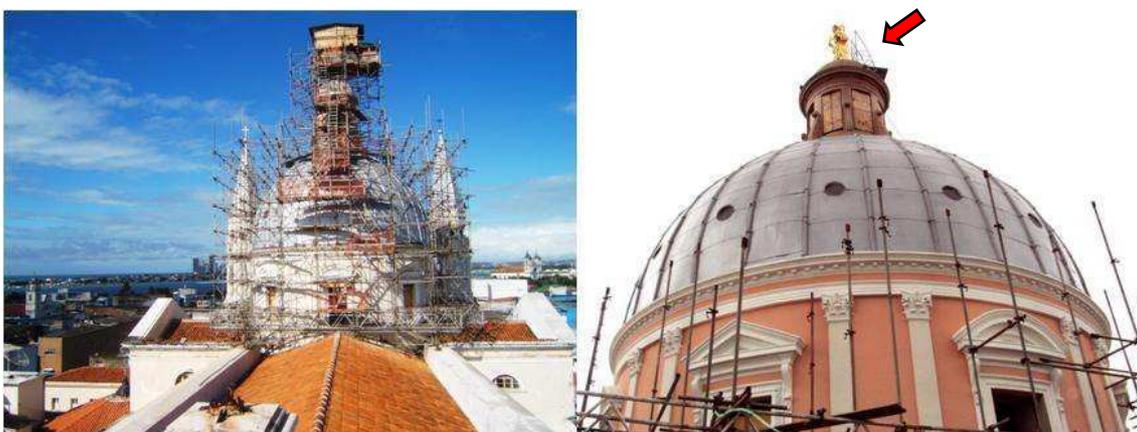
Figura 10: Instalação de escada metálica de acesso ao topo da cúpula. Fonte:

Em relação a esse tema, Jorge Tinoco³³ afirma que todo o projeto caminhou no sentido de que era necessário a criação de rotas de inspeções, ou seja, meios de acesso, a todos os elementos e componentes construtivos da edificação. Essa preocupação é ilustrada pela instalação de uma escada metálica de acesso ao topo da cúpula (figura 10); a instalação de assoalhos nos intradorsos dos forros das naves central e laterais e da capela mor; a iluminação acionada por sensores de movimento em todos os intradorsos dos telhados; os sistemas de remoção de tábuas dos assoalhos para verificação das cabeças dos barrotes; o sistema aberto para verificação das cabeças das asnas das tesouras de todos os telhados.

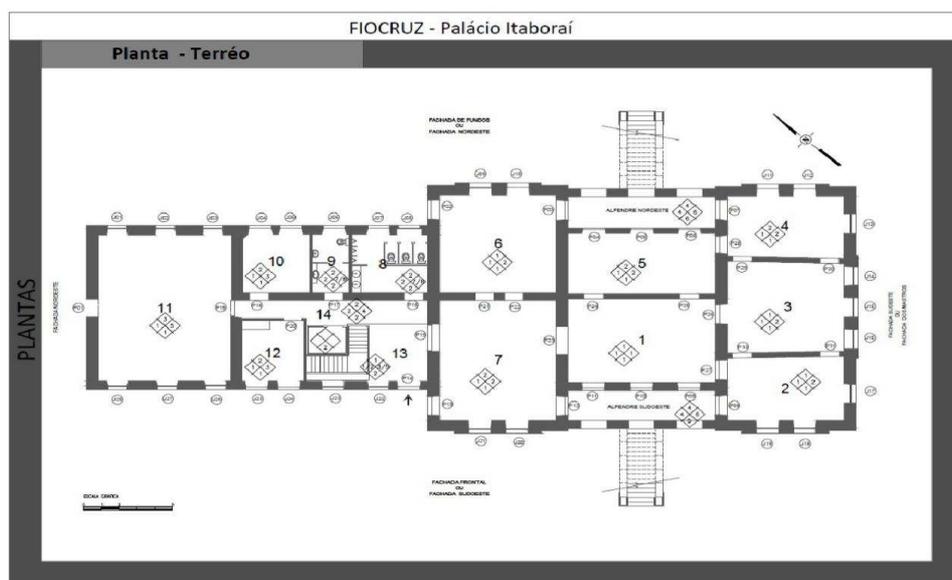
Figura 19: Anexo III Plantas – Planta do Térreo. Fonte: Plano de Conservação do Palácio Itaboraí, 2013.

O guia apresenta também uma seção com os desenhos de arquitetura da edificação e a planilha descritiva do tipo de luminárias que são utilizadas no palacete (figuras 19, 20 e 21). As plantas do pavimento térreo e 1º pavimento são tagueadas e separadas por áreas, e estão numeradas sequencialmente de 1 a 27. Já os desenhos das fachadas apresentam uma descrição simplificada dos elementos arquitetônicos que as compõem.

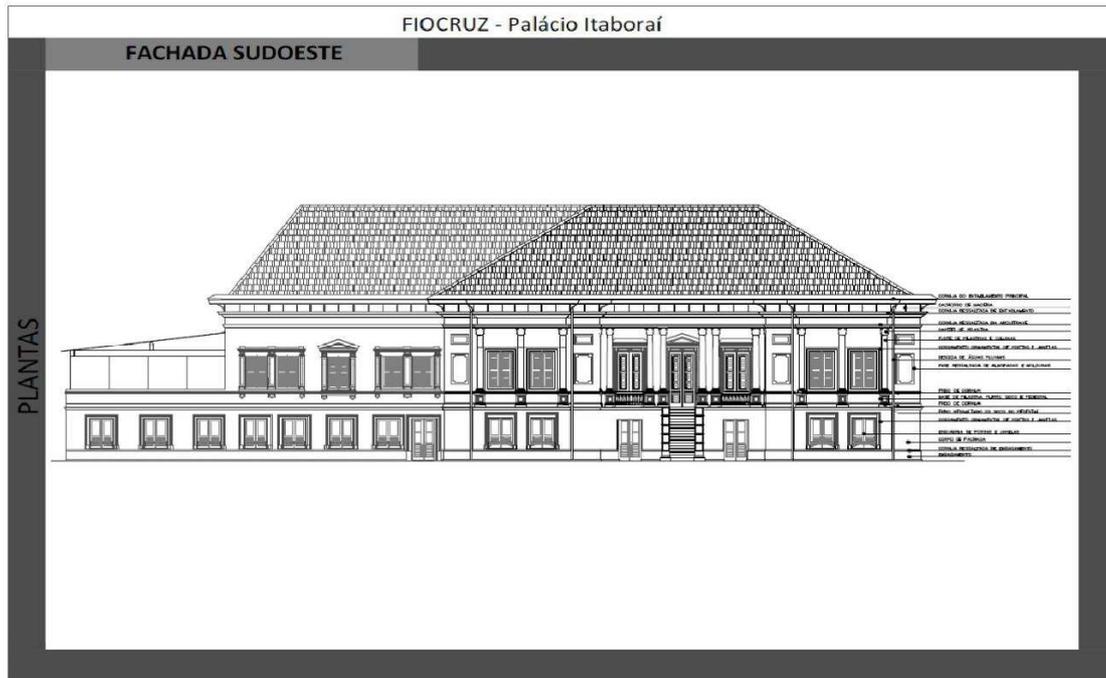
Figura 20: Anexo III Plantas– Fachada Sudoeste ou Principal. Fonte Plano de Conservação do Palácio Itaboraí, 2013.

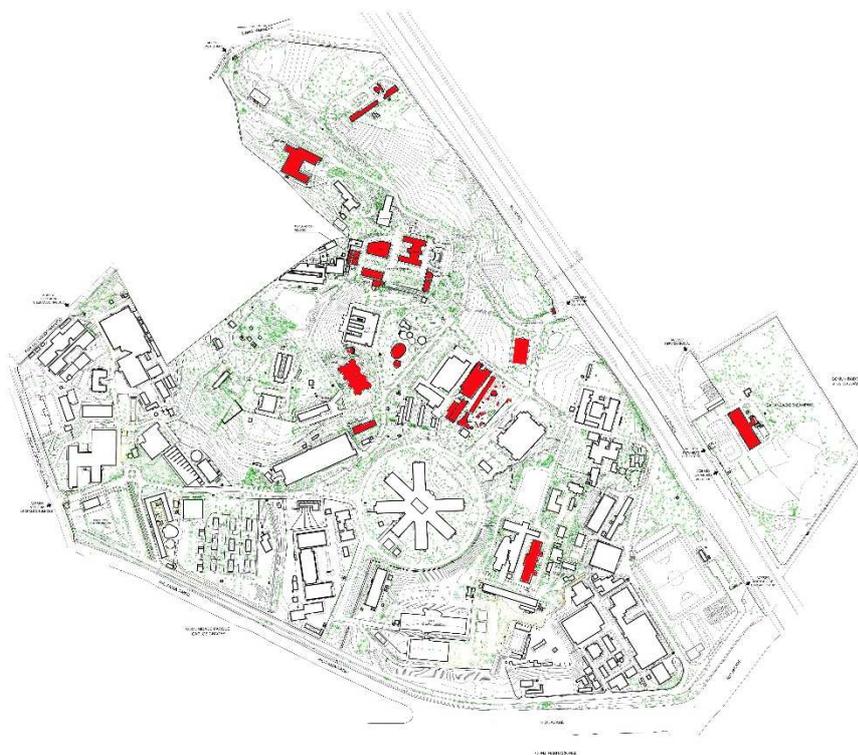
Figura 27: Áreas onde há atuação da manutenção da Casa de Oswaldo Cruz no campus Fiocruz-Manguinhos – Rio de Janeiro. Fonte: Autor, 2018.

A contratação destes serviços tem como objetivo a manutenção preventiva e corretiva das edificações e componentes museógrafos. As edificações atendidas por esse contrato são (figura 27): Pavilhão Mourisco, Pavilhão do Relógio e Anexo, Cavalariça e Anexo, Pavilhão Figueiredo Vasconcelos (Quinino), Pombal, Casa de Chá e Anexo, Instituto de Pesquisa Clínica Evandro Chagas, Praça Pasteur, Pavilhão Arthur Neiva (iluminação monumental e painel de azulejos), Pavilhão Carlos Augusto da Silva (painel de azulejos), STI, Centro de Recepção, Epidaurinho, Garagem do Trenzinho, Galpão de guarda de exposições (Reserva técnica), Parque da Ciência, Pirâmide, Reserva Técnica, Sede do Museu da Vida, Tenda da Ciência, Oficina Escola de Manguinhos e Prédio da Expansão do Campus (salas 202, 204, 4º andar e 6º andar). Além destes serviços, este contrato contempla ainda a manutenção dos trenzinhos e do baú do caminhão da Ciência Móvel.

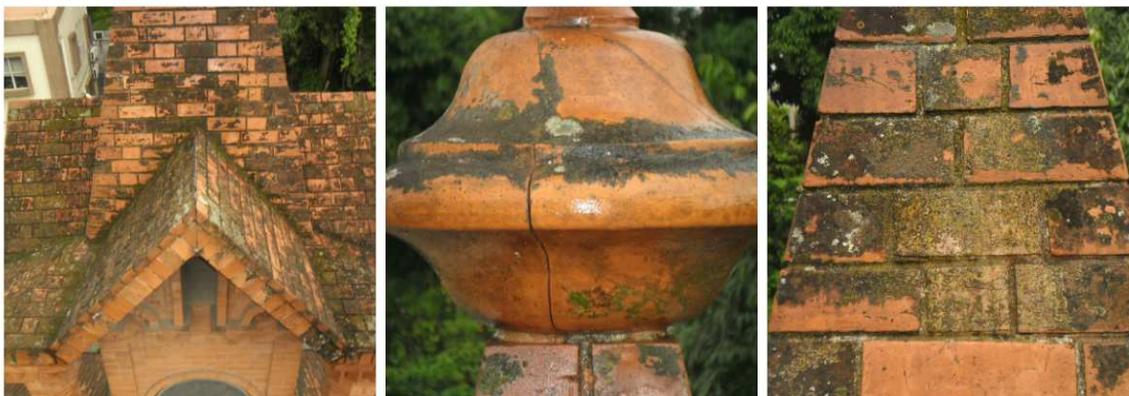
Figura 29: Colonização biológica (líquens) e crostas negra (sujidades) na superfície externa de tijolos e ornatos do telhado. Fonte: Autor, 2018.

O ar poluído geralmente contém grandes concentrações de dióxido de enxofre (SO₂), que, na presença da água e do oxigênio do ar, transforma-se em ácido sulfúrico (H₂SO₄), forte o bastante para causar a deterioração de vários materiais mineralógicos (IPHAN, 2000). No Pavilhão do Relógio essa patologia se manifesta sob a forma de crosta de tonalidade escura sobretudo nas superfícies dos tijolos e telhas (figuras 29, 30, 31, 32 e 33).

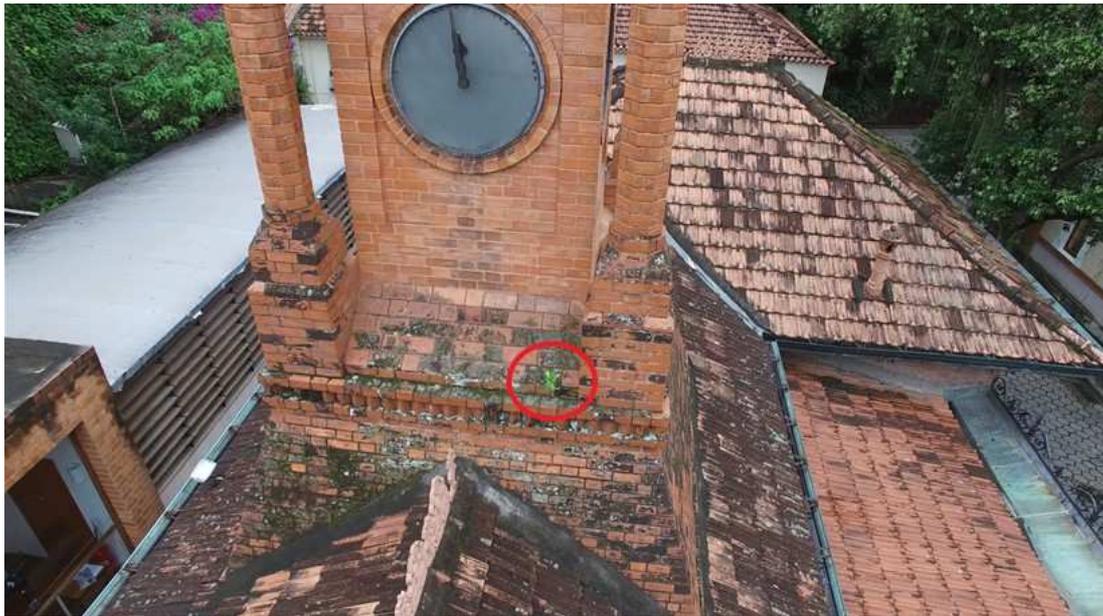
Figura 30: Crescimento de vegetação (vegetação parasitária) na superfície externa da base da torre do relógio . Fonte: Autor, 2018.

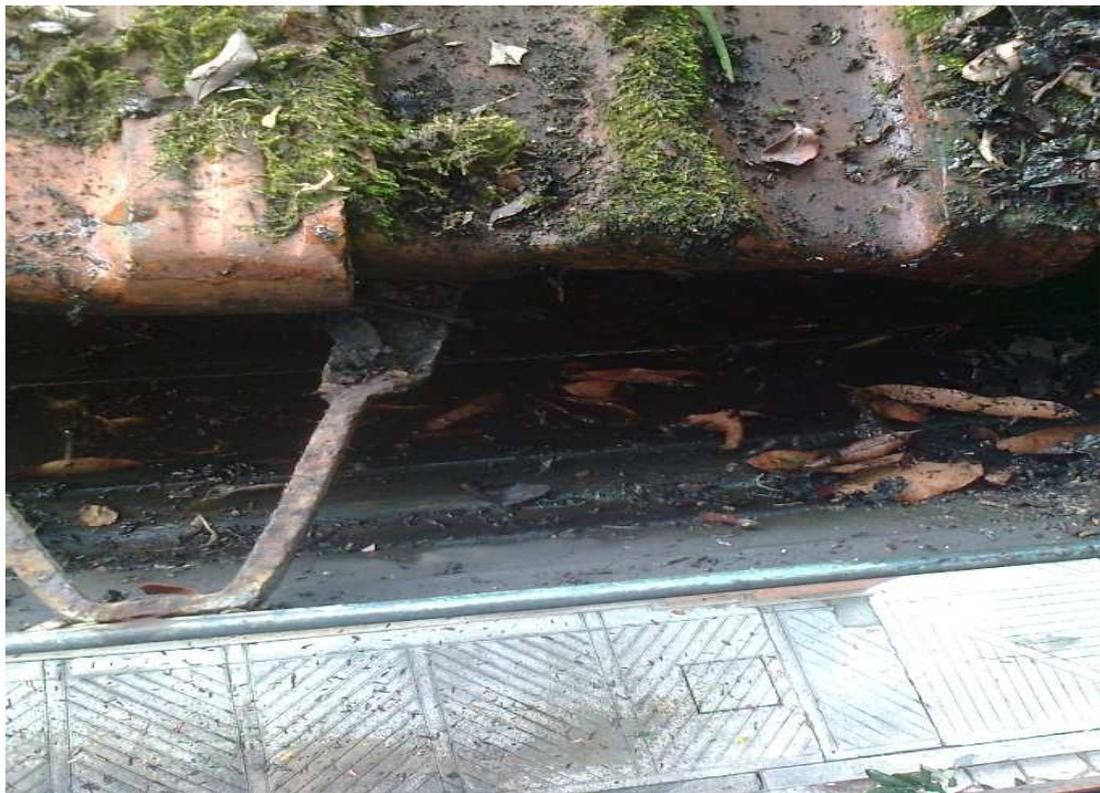
Figura 31: Colonização biológica (musgos, líquens) e crostas negras (sujidade) das telhas. Fonte: Autor, 2017.

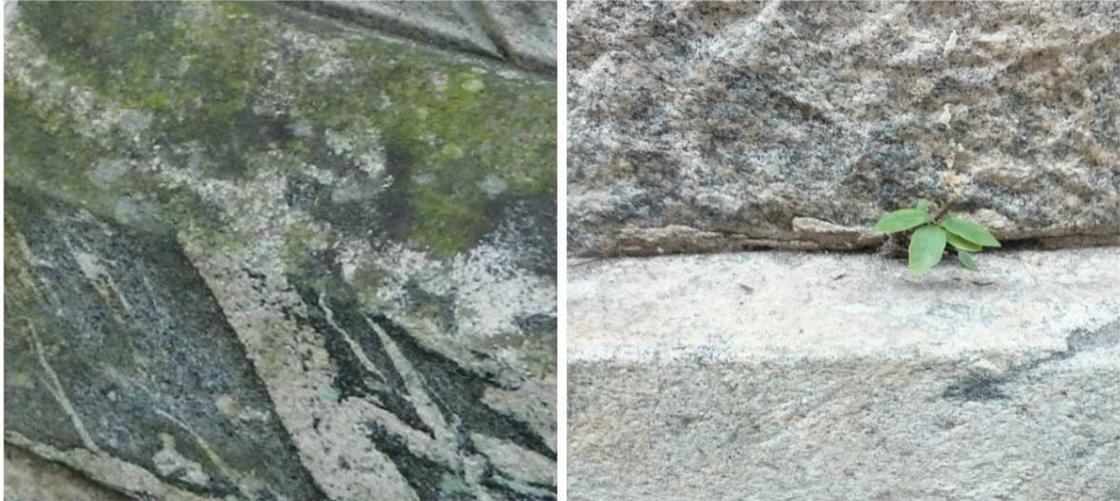
Figura 32: Colonização biológica (líquenes) e crescimento de vegetação (vegetação parasitária) no embasamento de granito. Fonte: Autor, 2018.

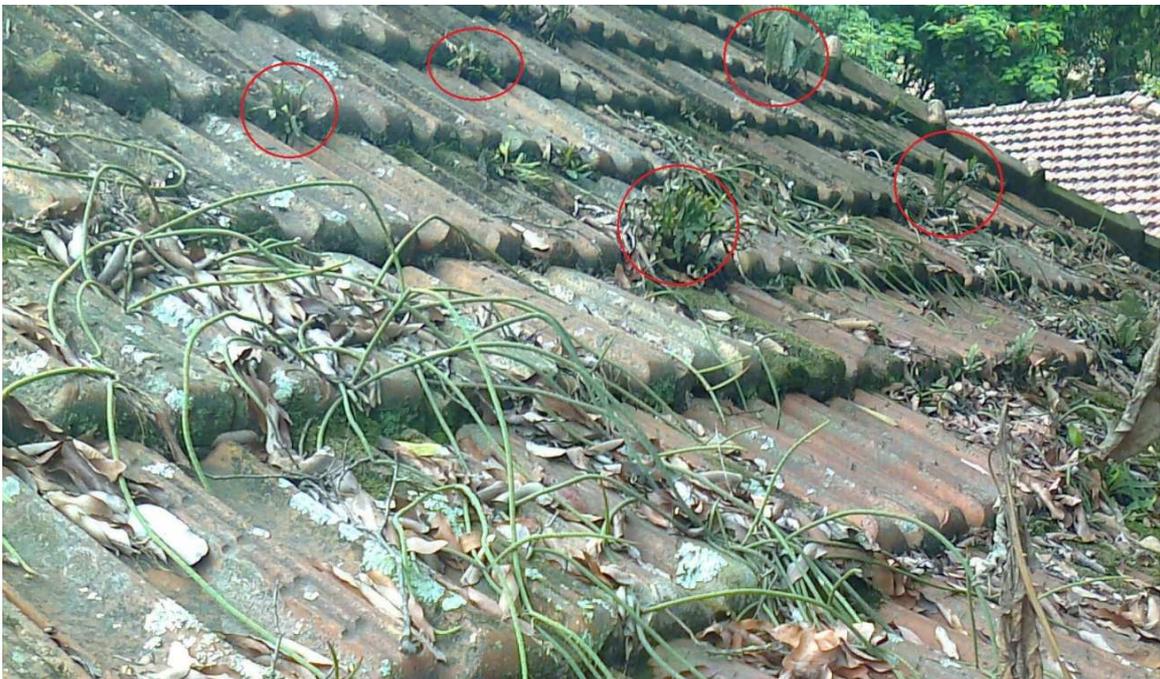
Figura 33: Colonização de plantas (crescimento de vegetação parasitária). Fonte: Autor, 2017.

O desenvolvimento de vegetação nos telhados e eventualmente nas calhas é recorrente e causado por uma associação de fatores, como a acumulação de matéria orgânica e a umidade em algumas áreas da edificação aliadas à falta de inspeções e limpeza com periodicidade mais curta.

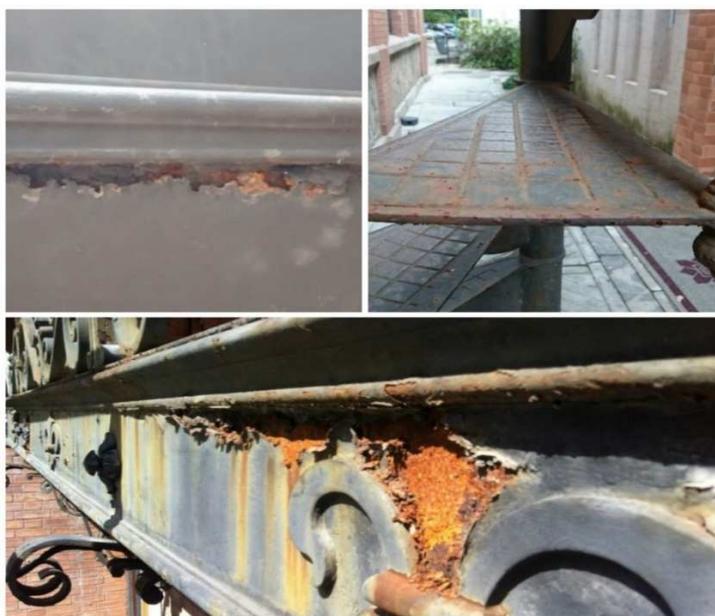
*Figura 34: Chapa de acabamento inferior da calha e escada externa em processo de corrosão do ferro.
Fonte: Autor, 2017.*

Em relação à oxidação de elementos metálicos, pontos de corrosão são notados por toda a extensão das molduras das calhas e escada helicoidal da fachada oeste, inclusive com perdas significativas de matéria. Este evento diz respeito a um processo comum a que todos os metais ferrosos estão sujeitos quando expostos aos altos índices de umidade relativa e pluviosidade identificados no sítio, no entanto, a falta de ações de monitoramento e de conservação periódicas tem colaborado para a maior velocidade de deterioração destes elementos. (figura 34)

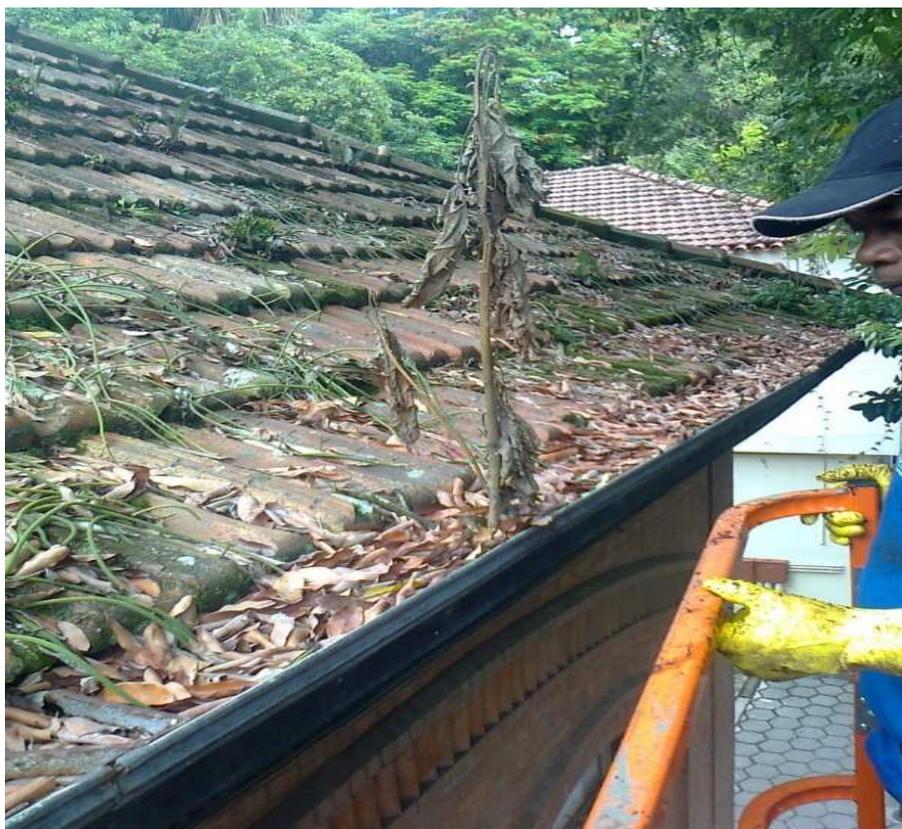
Figura 35: Acumulo de folhas e galhos nas calhas. Fonte: Autor, 2017.

Os entupimentos do sistema de águas pluviais da cobertura (calhas e prumadas) estão relacionados a vegetação do entorno imediato da edificação e partes de telhas quebradas da própria cobertura. Sendo a calha o ponto mais crítico em relação a sucessivos eventos de vazamento (figura 35).

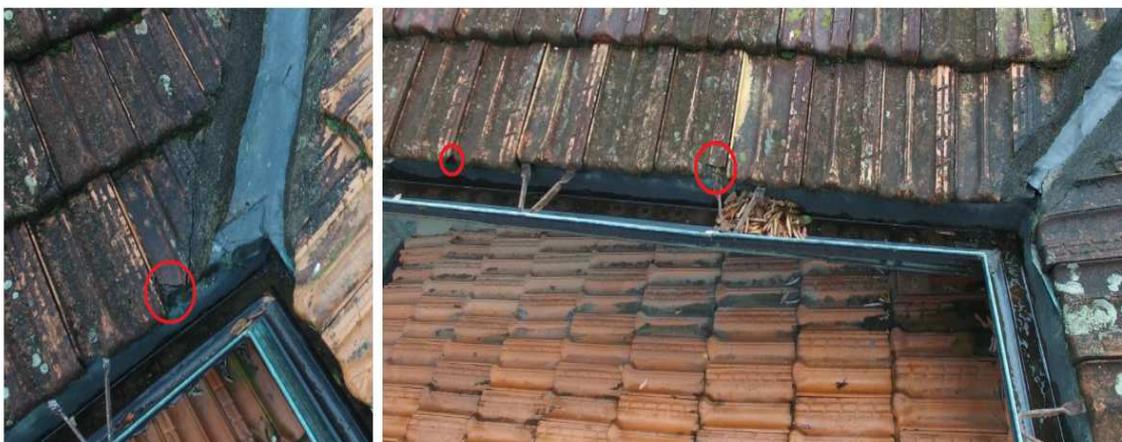
Figura 36: Fragmentação de telhas. Fonte: Autor, 2018.

Após a abertura da alvenaria interna para desobstrução da tubulação, identificou-se como causa uma grande quantidade de folhas, pequenos galhos e pedaços de telha.

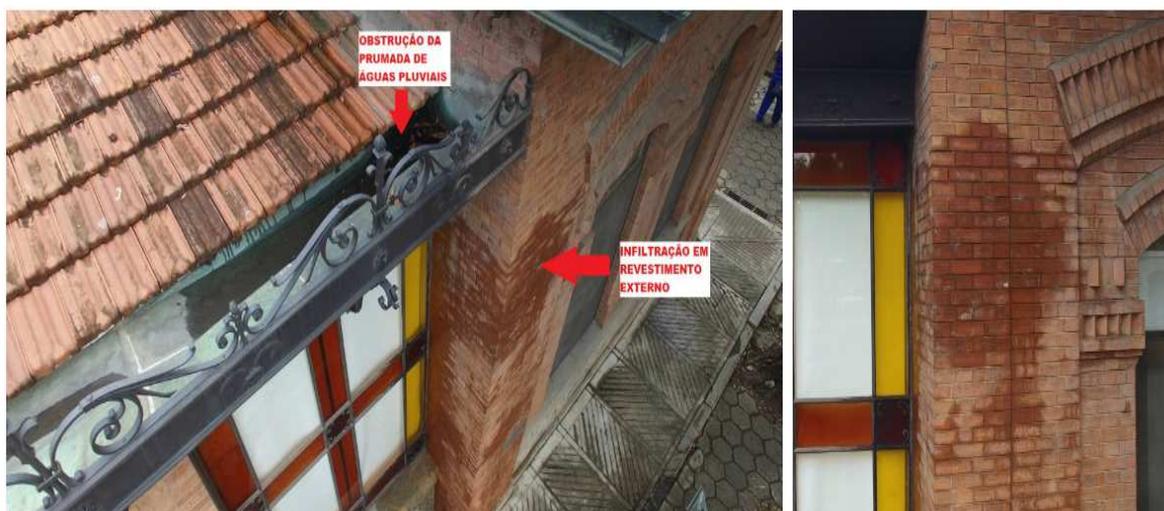
Figura 37: Entupimento do sistema de águas pluviais e infiltração, março de 2017- Pavilhão do Relógio. Fonte: Drone - Arquivo DPH, 2017.

Como conseqüências desse evento houve o surgimento de infiltrações, o aparecimento de sais nos revestimentos externos (tijolos) e o descolamento da camada de pintura das superfícies dos revestimentos internos relacionados a presença excessiva de umidade. No Pavilhão do Relógio infiltrações estão normalmente associadas a eventos de vazamento de tubulações de água pluvial e infiltrações decorrentes do sistema de ar-condicionado no telhado (figuras 37 e 38).

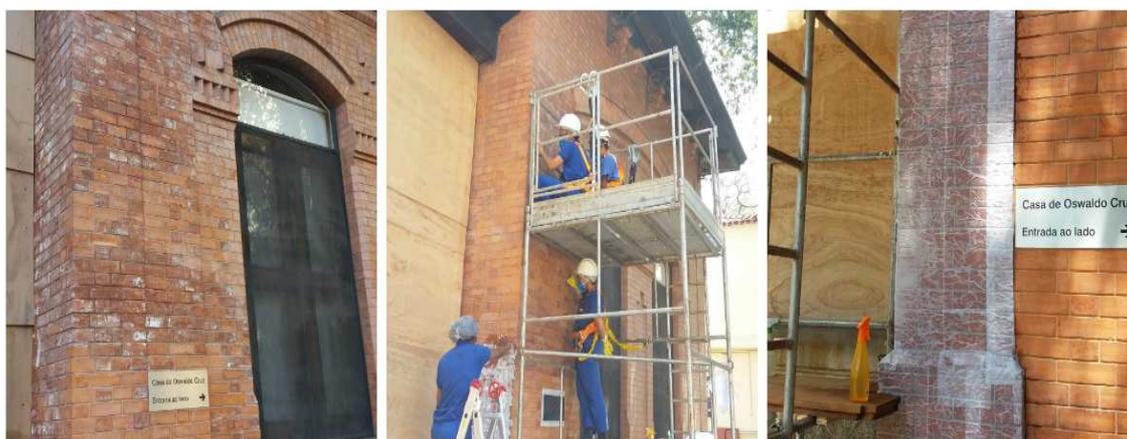
Figura 38: Tratamento de eflorescências de sais na superfície dos tijolos do revestimento externo da Fachada. Fonte: Arquivo DPH, 2017.

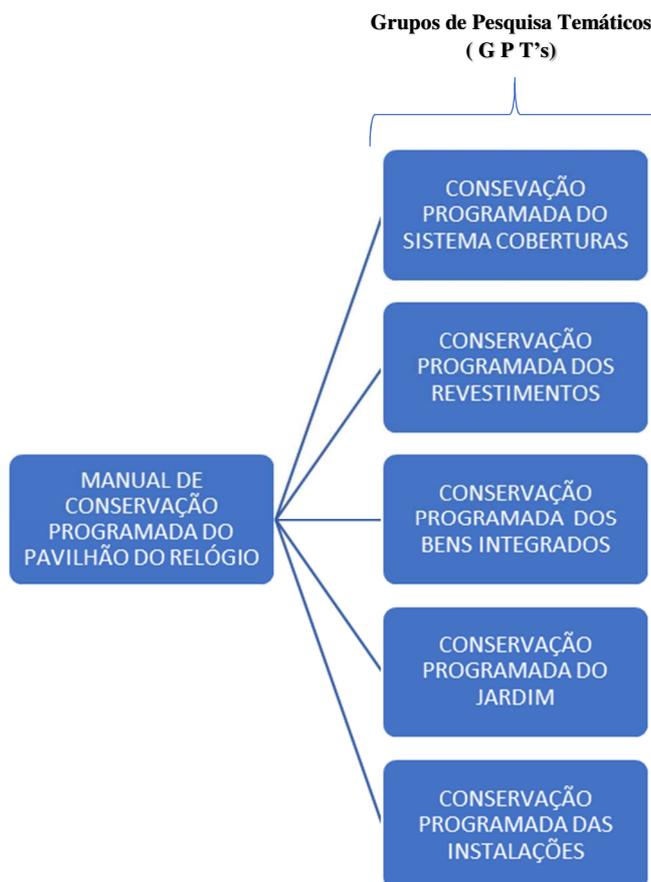
Figura 42: GPT e Proposta de divisão da edificação por sistemas. Fonte: Autor, 2018.

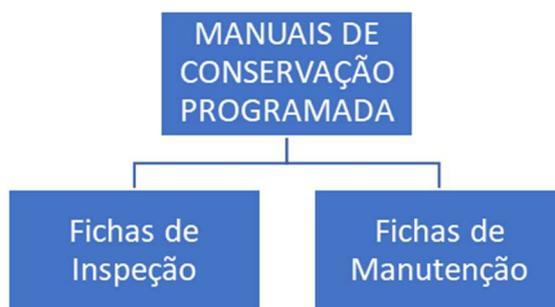
Figura 43: Proposta de tipos de ações de conservação programada. Fonte: Autor, 2018.

A execução das tarefas programadas deve seguir as orientações indicadas no Programa de Conservação e Restauração de Acervos da COC e incluir ações de inspeção e de manutenção, organizadas em roteiros (figura 43):

- **Rotinas de monitoramento e inspeção:** Implementação de plano com a periodicidade das ações de inspeção e controle/manutenção para cada sistema e subsistema da edificação.

- **Pequenas intervenções:** Adaptação da edificação para as novas necessidades de conservação através de pequenas intervenções, como instalação de passadiços, linha de vida e pontos de ancoragem.

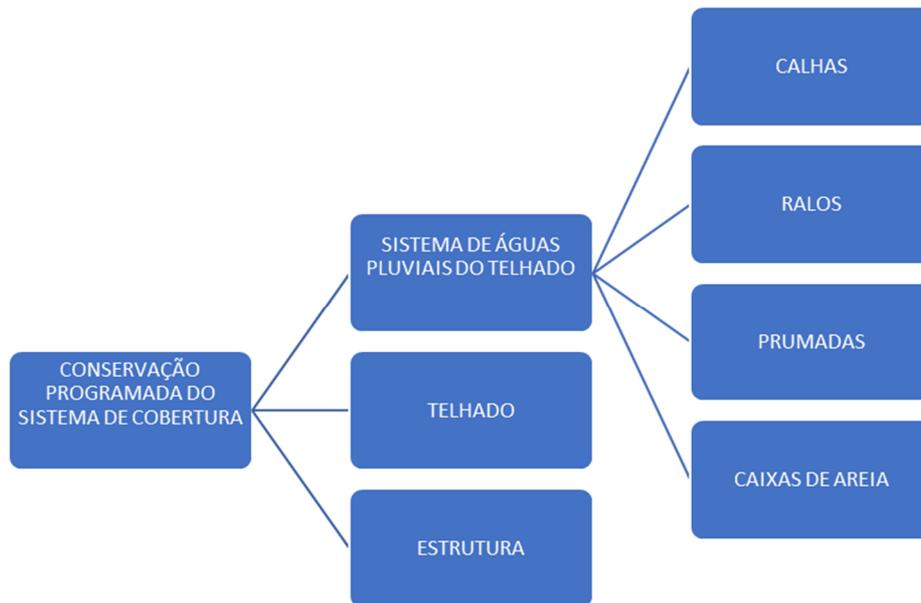
Figura 44: Processo de hierarquização sugerido para a Conservação Programada do Sistema Cobertura – Sistema de Águas Pluviais. Fonte: Autor, 2018.

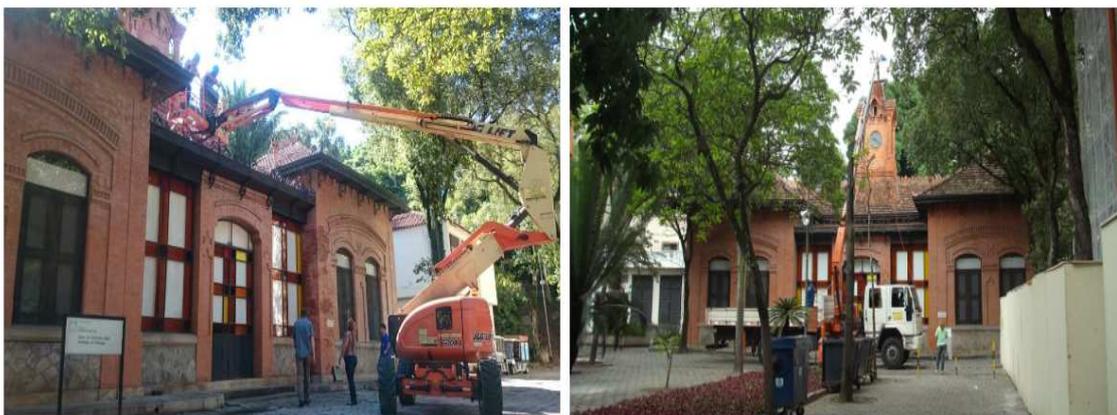
Figura 46: Caminhão plataforma e guindauto da COGEC. Fonte: Autor, 2018.

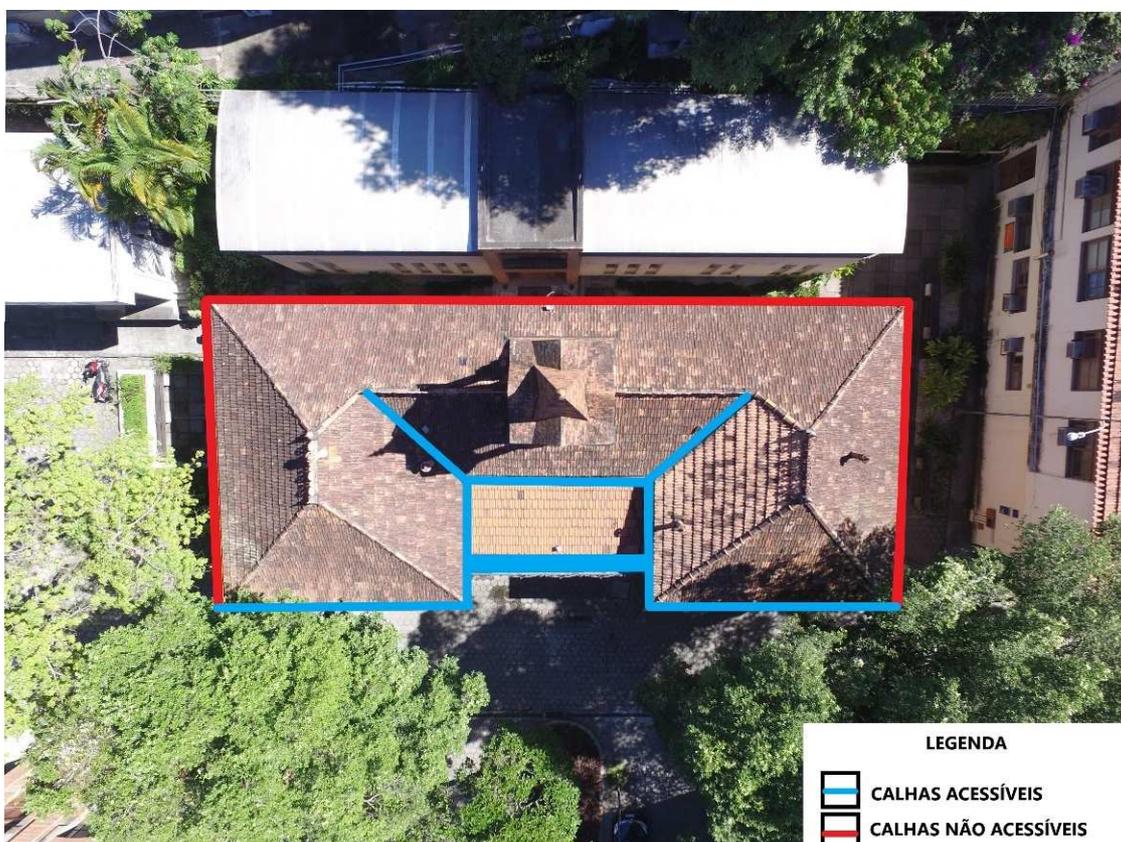
Figura 47: Acessibilidade das calhas do Sistema de Águas pluviais. Fonte: Autor, 2018.

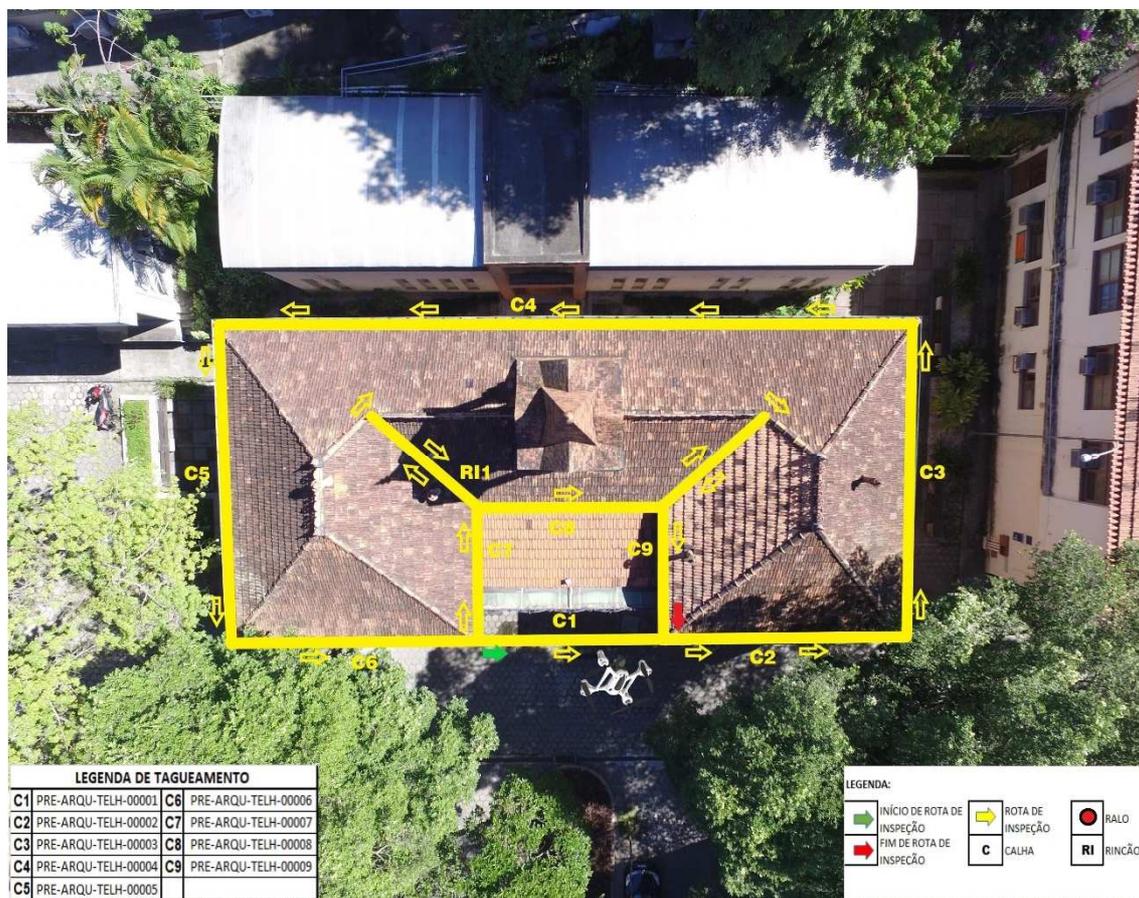
Figura 48: Proposta de Roteiro de inspeção por Drone – Sistema Cobertura – Sistema de Águas Pluviais. Fonte: Autor,2018.
