GESTÃO DE RISCOS PARA O PATRIMÔNIO CULTURAL DA FIOCRUZ

Grupo de Trabalho de Gerenciamento de Riscos e Conservação Preventiva

Relatório de divulgação dos resultados do primeiro ciclo de aplicação da metodologia de gestão de riscos para o patrimônio cultural da Fiocruz

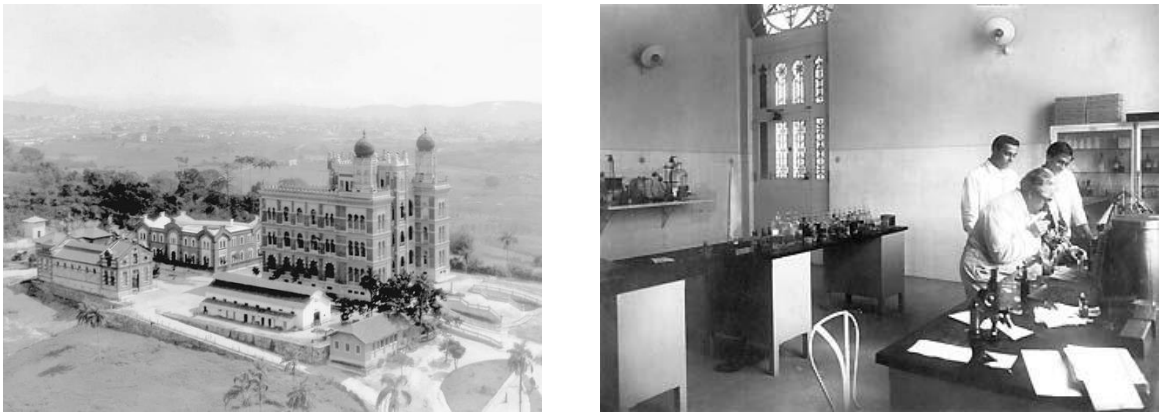
Quadro 3 – Ficha de inventário do Pavilhão Mourisco.

Fonte: Acervo DAD/COC/FIOCRUZ	
Localização	
Endereço:	Avenida Brasil, nº 4.365, Manguinhos, Rio de Janeiro
Sítio:	O prédio foi construído sobre a principal colina do terreno da antiga Fazenda de Manguinhos, com sua fachada principal voltada para o mar. O acesso ao Instituto era feito por trem do ramal da Leopoldina, até a estação do Amorim, onde hoje passa a avenida Leopoldo Bulhões. Depois para se chegar até o Instituto o percurso era feito a pé ou através de uma pequena charrete, que levava até a colina principal pela estrada de Manguinhos, que, a esta época, era uma via pública, a única que ia até àquele trecho do litoral. Podia-se chegar também por mar, subindo o Ria Faria.
Caracterização	
Categoria:	Arquitetura eclética
Ocupantes:	Presidência; IOC; COC; ICICT.
Período de construção:	1905-1918

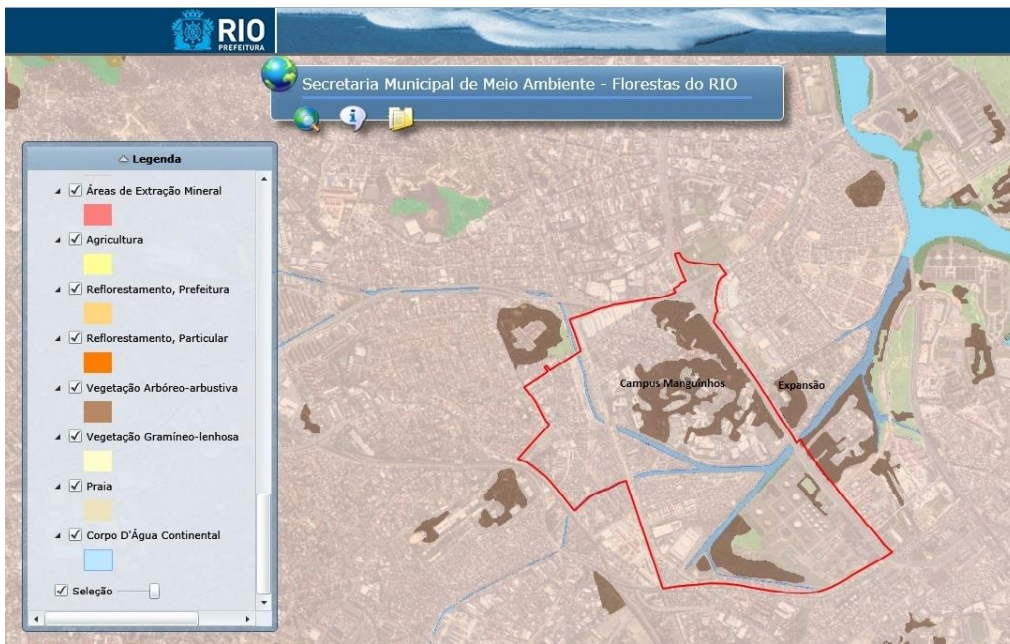
Figura 12 - Levantamento de Cobertura Vegetal no bairro de Manguinhos (limites de bairro definidos pela poligonal vermelha).

Pela análise das imagens do levantamento realizado pela Prefeitura do Rio de Janeiro é possível verificar que a presença de vegetação nos dois bairros é extremamente escassa. A maior concentração se dá exatamente nos terrenos ocupados pela Fiocruz (Figuras 12 e 13)

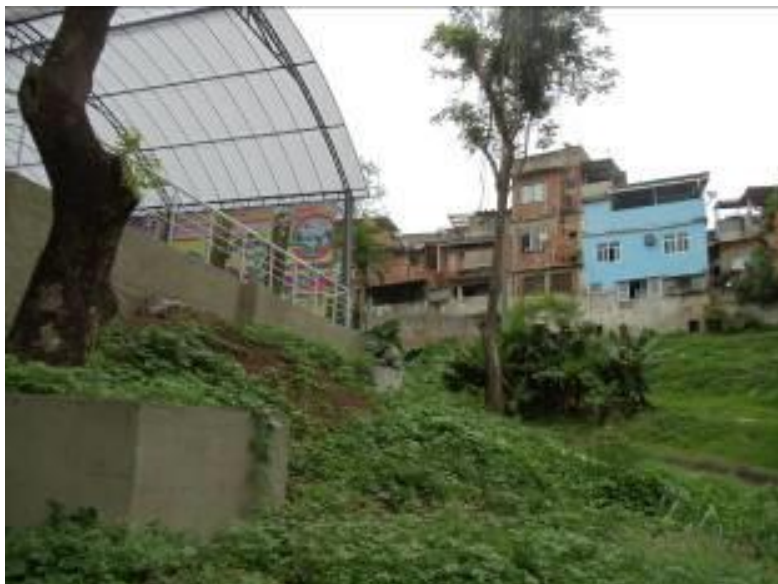
Em relação ao entorno, foi identificada uma pesquisa sobre as condições de segurança contra incêndio na Comunidade do Amorim, que faz divisa com o terreno da instituição (em alguns pontos as edificações da Fiocruz praticamente encostam-se ao muro limítrofe – Figura 20). O trabalho destaca como características da ocupação no local: “forte adensamento de edificações, embrenhadas entre becos e vielas que permitem somente o deslocamento de pedestres” (LUCENA et al. 2013, p.51) sendo a circulação de veículos possível apenas em quatro ruas da comunidade.

Figura 20 - Edificações da Comunidade do Amorim vistas de dentro do campus Fiocruz Manguinhos.

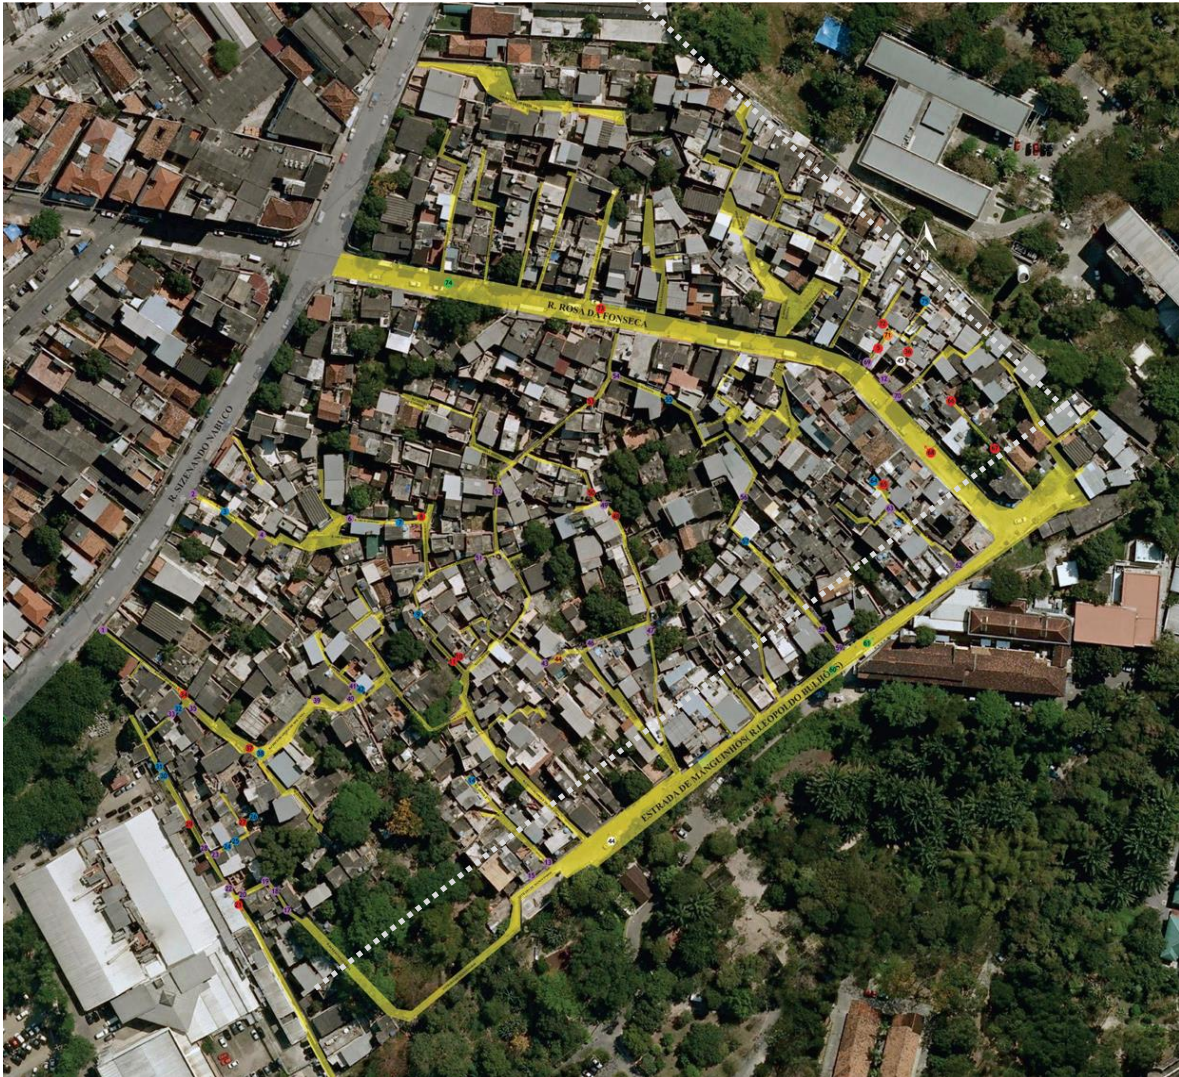
Existe apenas um hidrante localizado na entrada da comunidade e nenhuma outra infraestrutura ou estratégia voltada para o combate a incêndios. Foi realizado um mapeamento das situações de perigo levando em consideração as seguintes categorias: potencial para combate do incêndio; acessibilidade dentro da comunidade; explosão e combustão; instalação e redes elétricas; situações de perigo relacionadas às características das edificações (Figura 21). É possível observar no mapa a proximidade entre os edifícios da Fiocruz e a Comunidade.

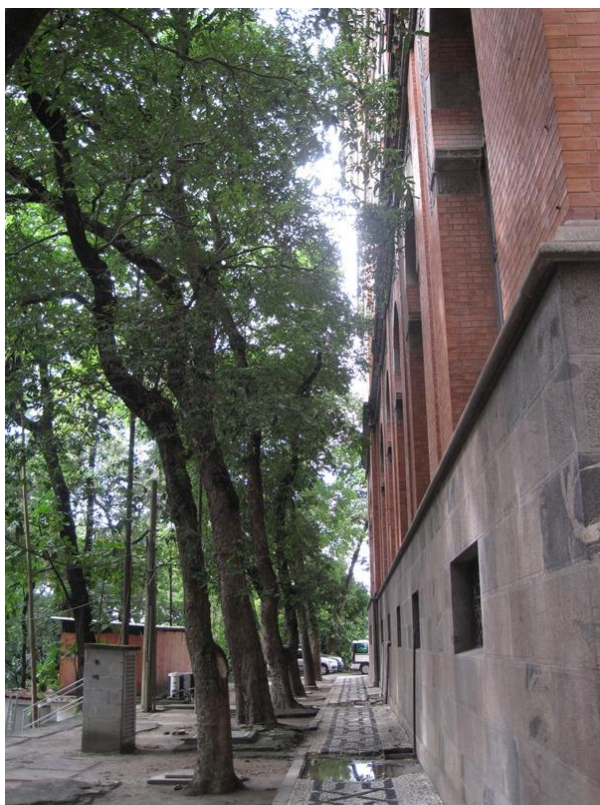
Figura 63 - Vegetação paralela à fachada norte do Pavilhão Mourisco.

A vegetação existente no entorno imediato dos edifícios do núcleo original, foi plantada em área adjacente às calçadas originais, formando linhas paralelas às fachadas (Figura 64). Considerando a

Contudo o plantio dessas árvores não considerou as regras de afastamento das edificações. A proximidade da vegetação é tão grande que constantemente observam-se galhos das árvores tocando as fachadas – apesar da poda ser realizada com relativa frequência. Embora não se tenham ocorrências registradas de entrada direta de insetos na edificação, essa situação favorece o ingresso de brocas e cupins (no campus já foram encontradas árvores com infestação) que pode ser danoso tanto para a própria edificação quanto para os acervos móveis que ela abriga.

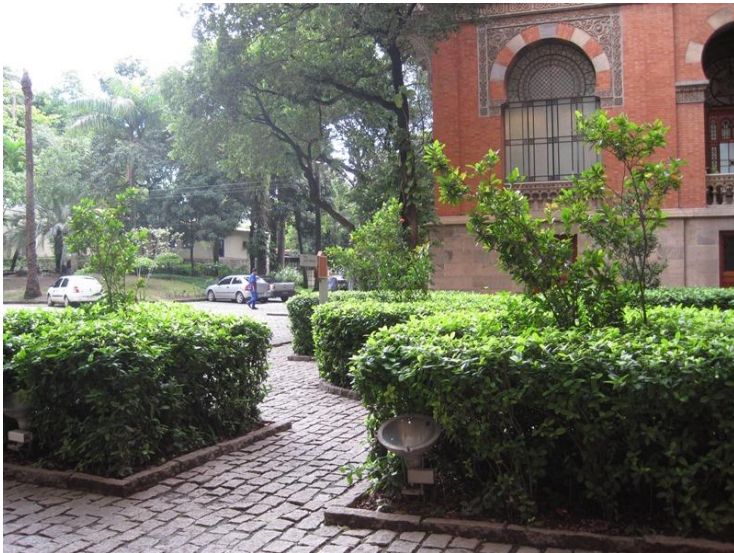
Figura 64 - Arbustos localizados no jardim oeste.

Além das árvores, a vegetação no entorno imediato do Pavilhão Mourisco é composta ainda por arbustos localizados no jardim oeste. Apesar de não representarem risco em relação à atração de pestes, os arbustos (Figura 65) podem atuar como barreiras físicas para o acesso ao edifício (parte interna da configuração em “U” do jardim), dificultando, por exemplo, o acesso do caminhão dos bombeiros.
