**Vigilância sanitária em saúde do trabalhador em postos revendedores flutuantes de
Manaus, Amazonas**

Dissertação elaborada no Curso de Mestrado Profissional de Vigilância em Saúde do Trabalhador e apresentada ao Programa de Pós-graduação em Saúde Pública, da Escola Nacional de Saúde Pública Sérgio Arouca, na Fundação Oswaldo Cruz, como requisito parcial para obtenção do título de Mestre em Saúde Pública. Área de concentração: Vigilância e Avaliação em Saúde.

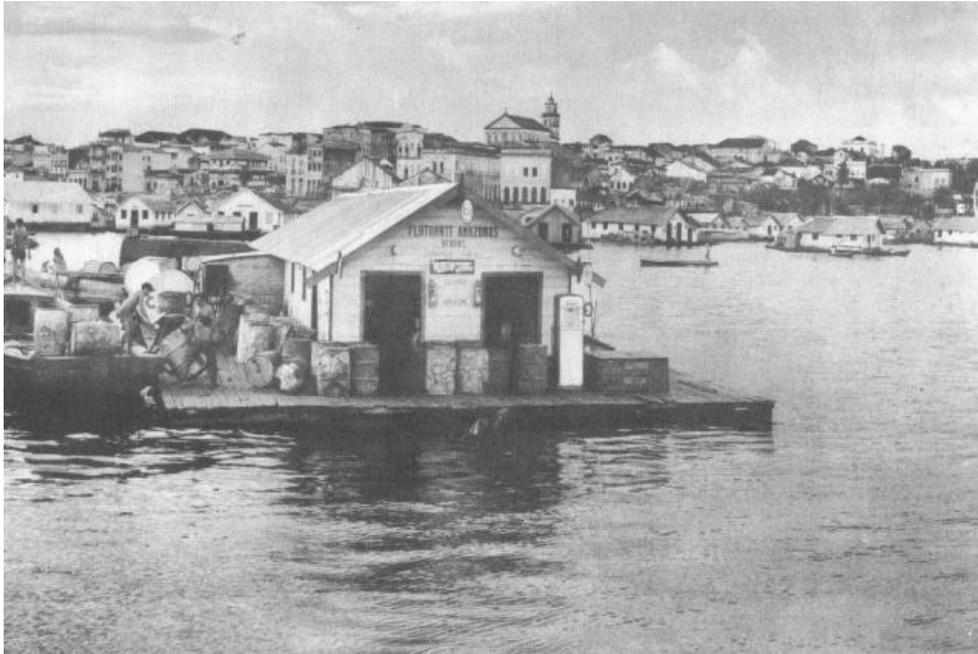
Figura 1: Posto Revendedor Flutuante em postal de Manaus do arquivo pessoal do Professor Dr. Otoni Moreira Mesquita, 1961

Os PRF auxiliam na dinâmica de deslocamento das embarcações da região amazônica há décadas. Souza (2010) apresenta relatos sobre os Pontões do litoral manauara na década de 1960 na extinta Cidade Flutuante, época em que estes estabelecimentos já se encontravam instalados sobre o Rio Negro, mas distanciados dos aglomerados de casas flutuantes para evitar que eventuais explosões ou incêndios causassem maiores danos (Figura 01).

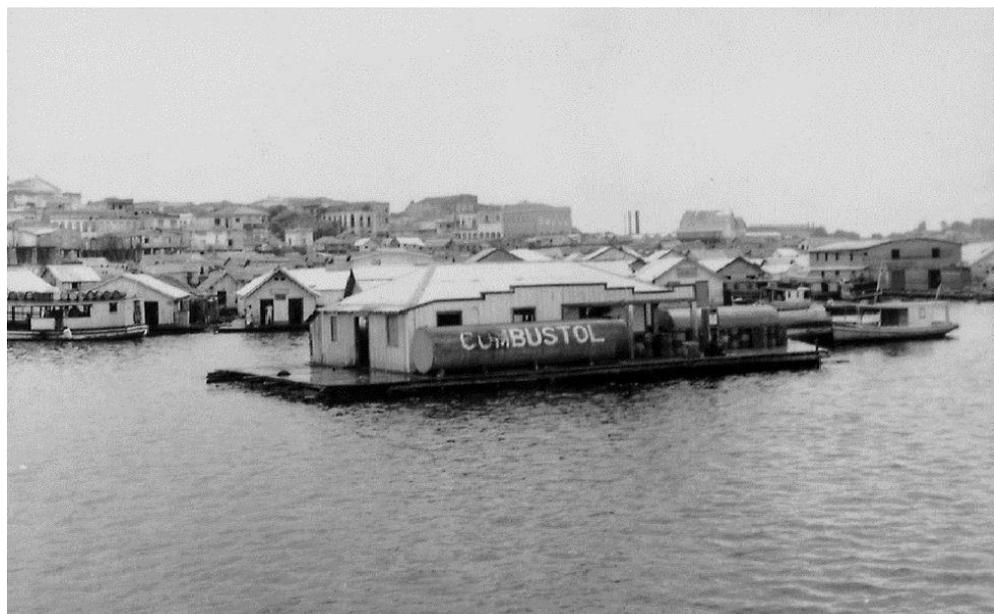
Figura 2: Posto Revendedor Flutuante na orla de Manaus na década de 1960

Em registro fotográfico de Wilson Souza Aranha da década de 1960 (Aranha, década de 1960) é possível identificar um estabelecimento deste tipo também na antiga Cidade Flutuante. Neste caso, o PRF possuía seus tanques na parte superior da plataforma (Figura 02).

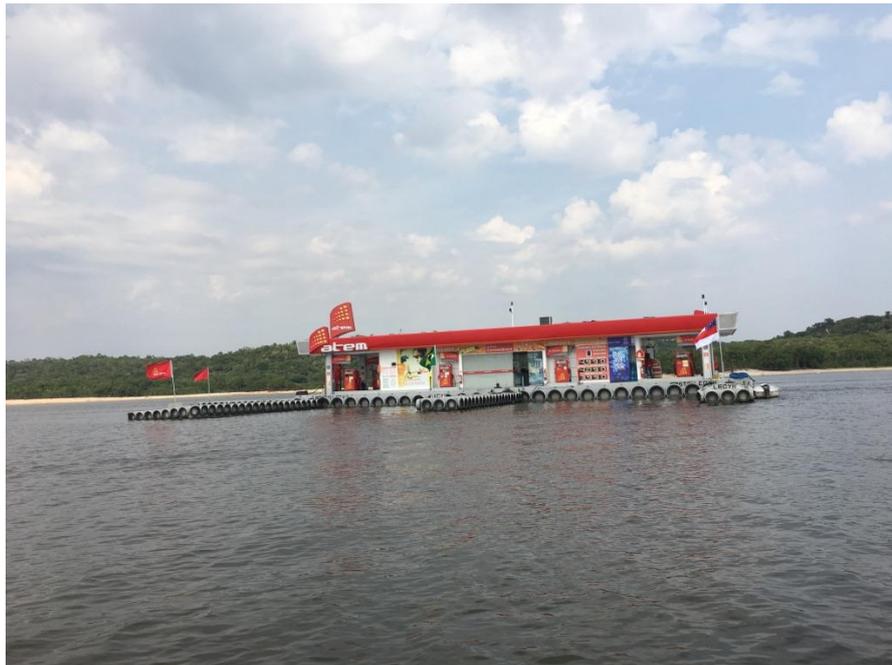
Figura 3: Posto Revendedor Flutuante da orla de Manaus.

Com o passar dos anos, os PRF passaram por modificações em seus aspectos arquitetônicos. Inicialmente eram construídos sobre troncos de madeiras flutuantes, principalmente de açacuzeiros, conforme relata Santos (2010). Atualmente, estes estabelecimentos possuem estrutura metálica; os tanques são submersos e muitos deles possuem lojas de conveniência assim como seus homólogos terrestres (Figura 03).

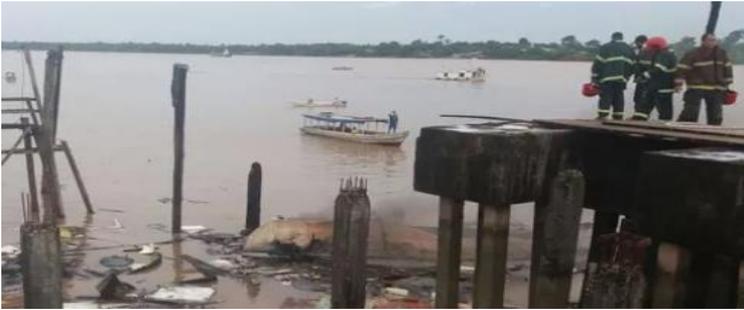
<p>Acidente no Rio Amazonas, no município de Santana/AP em 09 de janeiro de 2018. Uma embarcação que estava atracada para abastecimento em um PRF explodiu deixando um total de sete feridos. Cinco vítimas foram transferidas para o Hospital de Santana, dois outros em estado mais grave foram levados para Hospital de Emergência de Macapá. A embarcação estava abastecida com botijões de gás e recipientes contendo três tipos de combustíveis. A reportagem cita trabalhos de buscas por supostos desaparecidos. O Corpo de Bombeiros e Defesa Civil conseguiu evitar uma tragédia maior porque afastaram o PRF da embarcação em chamas.</p>	<h2>Embarcação explode em posto durante abastecimento e deixa feridos no AP</h2> <p>Acidente ocorreu na tarde desta terça-feira (9), em Santana. Corpo de Bombeiros fez a contenção das chamas na área portuária e faz buscas por supostos desaparecidos.</p> <p>Por Rita Torrinha, G1 AP — Santana 09/01/2018 18h58 · Atualizado há um ano</p>

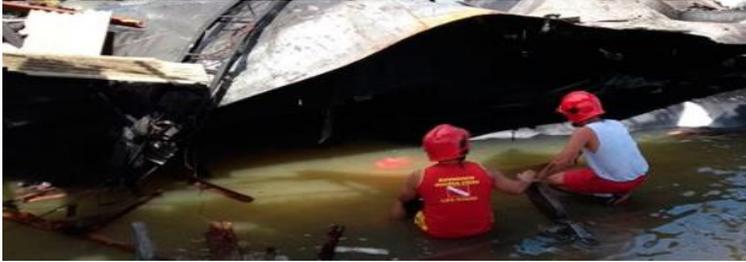
<p>menos de um ano em Abaetetuba/PA.</p>		
<p>Acidente no município de Abaetetuba/PA em 10 de agosto de 2017 com uma vítima fatal e quatro feridos. Segundo a reportagem funcionários trabalhavam no local fazendo serviços de solda, em seguida, houve a explosão.</p>	<p>Marinha resgata corpo de desaparecido após explosão de posto de combustível em Abaetetuba</p> <p>Quinta-Feira, 10/08/2017, 11:27:33 - Atualizado em 10/08/2017, 18:33:00 Ver 1 comentário(s)</p>

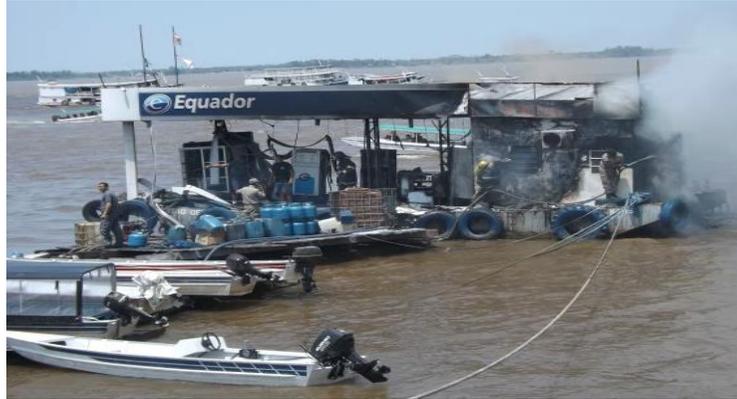
Incêndio atinge posto de combustível flutuante em Manacapuru, no AM

Incêndio no município de Manacapuru/AM em 28 de agosto de 2013. O incêndio iniciou no momento em que uma lancha era abastecida. **Pessoas que estavam no local não ficaram feridas, mas um cachorro morreu.**

Pessoas que estavam no local não ficaram feridas e um cachorro morreu. Fogo começou após contato de faísca com vazamento de óleo no rio.

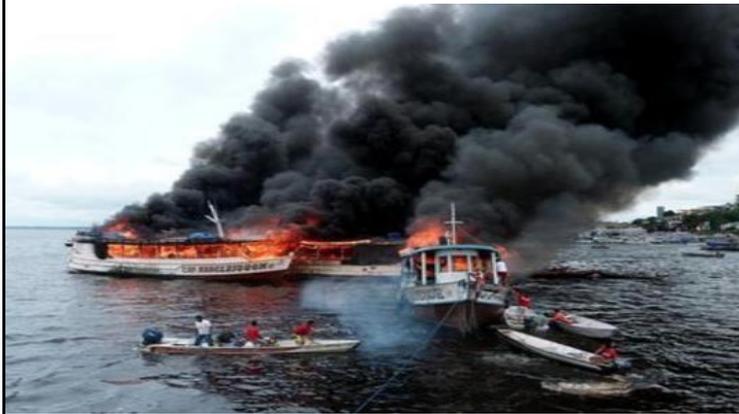
Incêndio no município de Abaetetuba/PA em 16 de fevereiro de 2016. **Quatro pessoas sofreram queimaduras.** O incêndio atingiu o PRF e algumas embarcações. Um vazamento de combustível pode ter ocasionado a explosão que ocorreu no momento em que o motor do barco foi acionado.

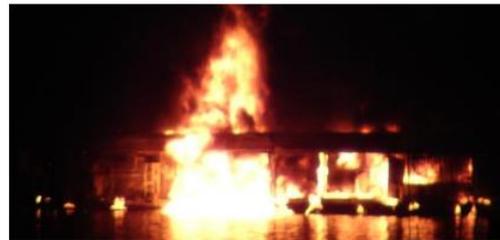
GLOBO.COM - Incêndio destrói posto flutuante em Manaus.

Grandes labaredas se formaram na queima do combustível...

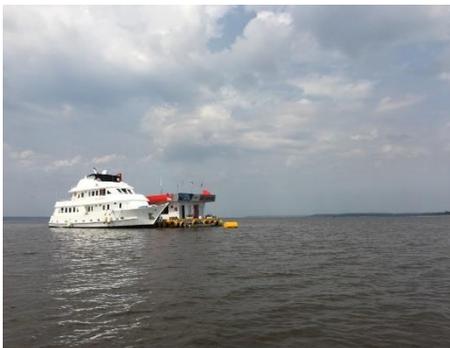
Os PRF são embarcações sem propulsão que ficam distanciadas das margens. Sua localização é fixa e determinada pela capitania dos portos. Ressalte-se que os PRF não possuem guarda corpo em todas as suas bordas, o que facilita a queda de trabalhadores e clientes no rio. A imagem mostra uma embarcação atracada para abastecimento em um PRF da orla de Manaus no Rio Negro

PRF da orla de Manaus com embarcação atracada para abastecimento (CHAVES, 2018).

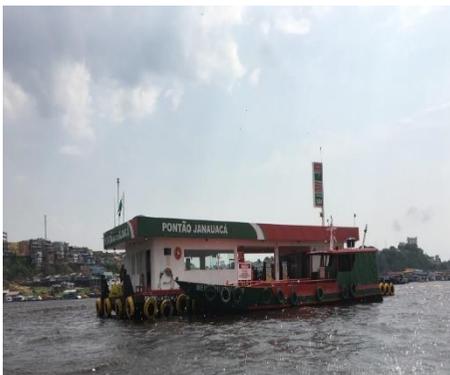
O descarregamento de combustíveis é feito por embarcações que transportam os derivados do petróleo entre a refinaria e o PRF, podendo este serviço ser próprio ou terceirizado. Na imagem é possível visualizar uma embarcação responsável pelo descarregamento de combustíveis atracada em um Pontão da orla de Manaus.

PRF da orla de Manaus com embarcação de descarregamento atracada (CHAVES, 2018).

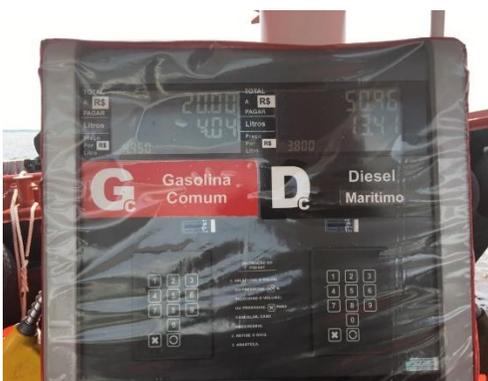
Os PRF comercializam um tipo de combustível inexistente nos PRCA, o diesel marítimo. A imagem mostra uma bomba de abastecimento de diesel marítimo em um Pontão da Orla de Manaus.

Bomba dispensadora de diesel marítimo em PRF da orla de Manaus (CHAVES, 2018).

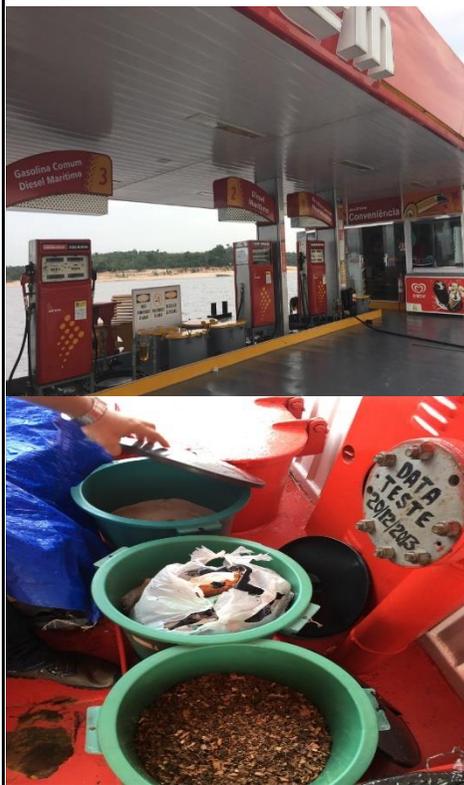
Diferentemente dos PRCA, que possuem calhas no entorno da pista de abastecimento e na área de descarregamento para drenagem dos combustíveis em casos de derramamentos, os PRF possuem barreiras de contenção de aproximadamente 10cm no entorno destas áreas. Deste modo, em caso de acidente, o produto derramado fica contido na área delimitada (primeira imagem) e é removido com auxílio de materiais absorventes (segunda imagem). Na primeira imagem é possível visualizar a barreira de contenção pintada de amarelo em Pontão da orla de Manaus.

Barreira de contenção, pintada em amarelo, próximo das bombas e das bocas dos tanques (CHAVES, 2018).

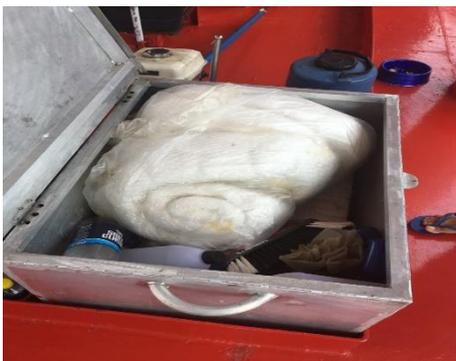
Em caso de vazamento de combustíveis para a água, os PRF possuem redes de contenção para minimizar a extensão dos danos ambientais.

Rede de contenção utilizada em casos de vazamento de combustíveis no rio (CHAVES, 2018).

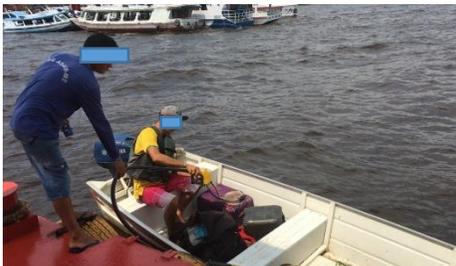
Para o abastecimento, os frentistas entregam o bico para os condutores das embarcações e estes efetuam o procedimento.

Etapas de abastecimento efetuada pelo cliente (CHAVES, 2018).

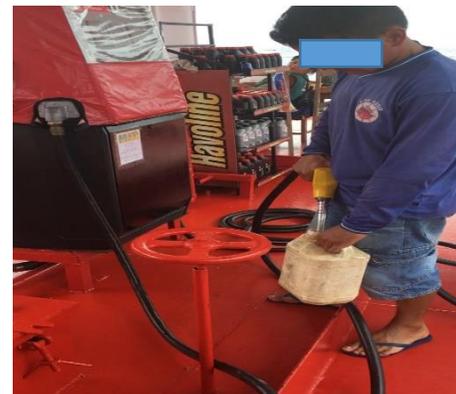
A venda de combustíveis em recipientes é frequente nos PRF. Devido às longas distâncias percorridas pelas embarcações na região amazônica, algumas destas estocam os derivados de petróleo para evitar o desabastecimento ao longo de seus percursos.

Venda de combustíveis em recipientes, procedimento frequente nos PRF (CHAVES, 2018).

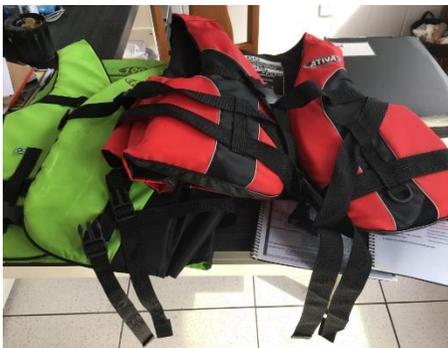
Coletes salva-vidas, EPI essenciais para os trabalhadores dos PRF (CHAVES, 2018).

Coletes salva-vidas estão entre os EPI necessários para este tipo de atividade

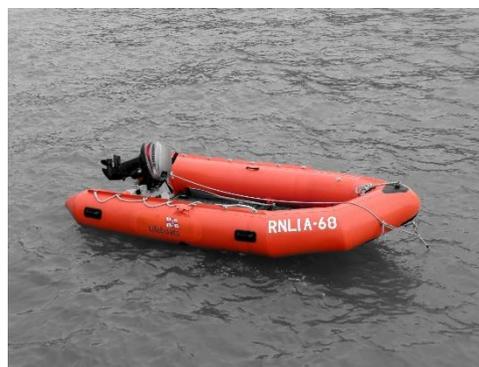
No que diz respeito aos EPC, os botes salva-vidas são essenciais para os PRF. A imagem mostra um modelo de bote salva-vidas, importante para evacuação dos PRF em situações de sinistros. Ressalte-se que os PRF inspecionados não possuíam este recurso.

Modelo de bote salva-vidas, EPC imprescindível para os PRF. Imagem disponível em: <https://pixabay.com/es/images/search/bote%20savidas/>
