MESTRE ADORCINO E A COLEÇÃO DE FÔRMAS DA TORRE NORTE
DO PAVILHÃO MOURISCO DA FIOCRUZ (1986-1989)

Dissertação de mestrado apresentada ao Curso de Pós-Graduação em Preservação e Gestão do Patrimônio Cultural das Ciências e da Saúde da Casa de Oswaldo Cruz-Fiocruz, como requisito parcial para obtenção do Grau de Mestre. Área de Concentração: Preservação e Gestão do Patrimônio Cultural.

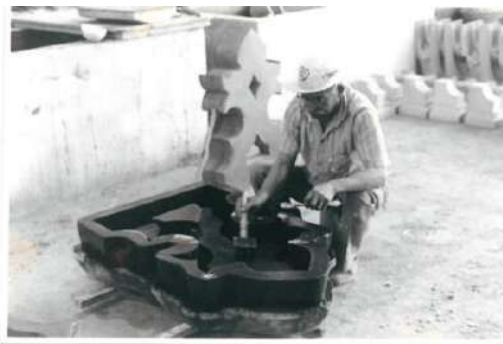
A forma de cimento da peça nº 33 sendo pincelada com óleo de motor de carro. Preparação da forma para a fundição.

Figura 10: Mestre Adorcino aplicando desmoldante em fôrma de argamassa de cimento peça única (não localizada) para fundição do ornato número 33. Fonte: COORES/FIOCRUZ, 1989.

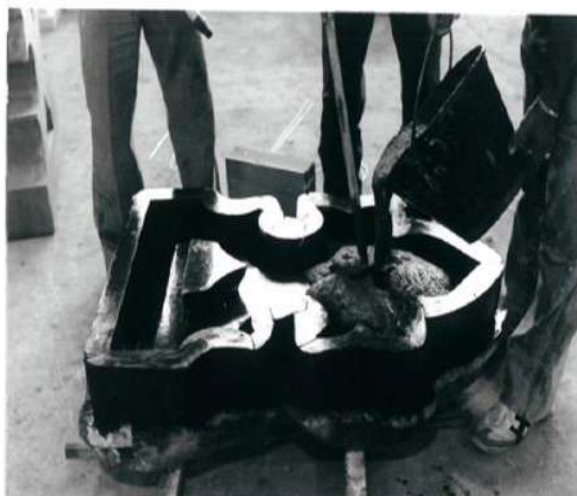
Figura 11: Fundição de ornato número 33. Fonte: COORES/COC, 1989.

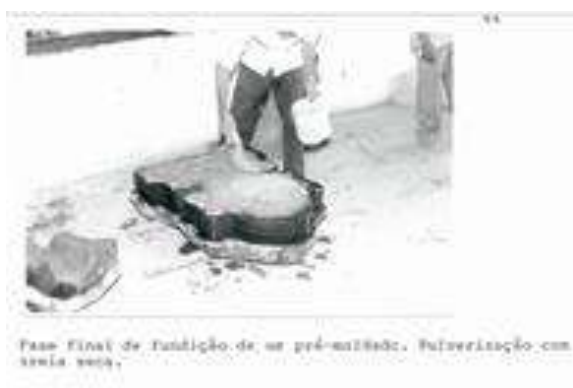
Figuras 12 e 13: Etapas finais da fundição do ornato 33; Exemplo de fôrma em argamassa de cimento e réplica fundida do ornato número 28. Fonte: COORES/FIOCRUZ, 1989.

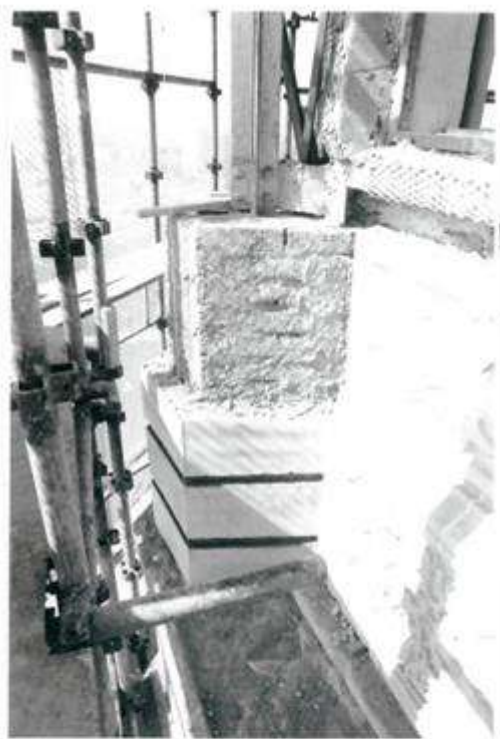
Base da coluna confeccionada "in loco", com estrutura em alvenaria de tijolo maciço com revestimento em argamassa no traço 1:4. (Fev/89)

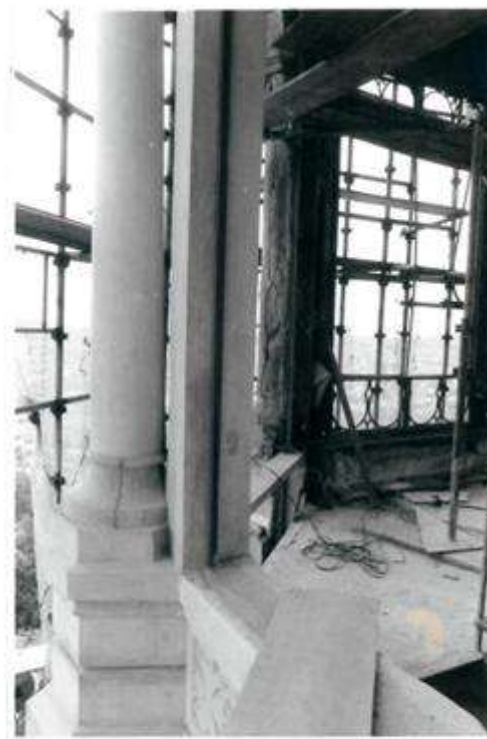
Pedestal, base e fuster da coluna já recompostos, sendo a peça nº 6 (base) confeccionada "in loco".

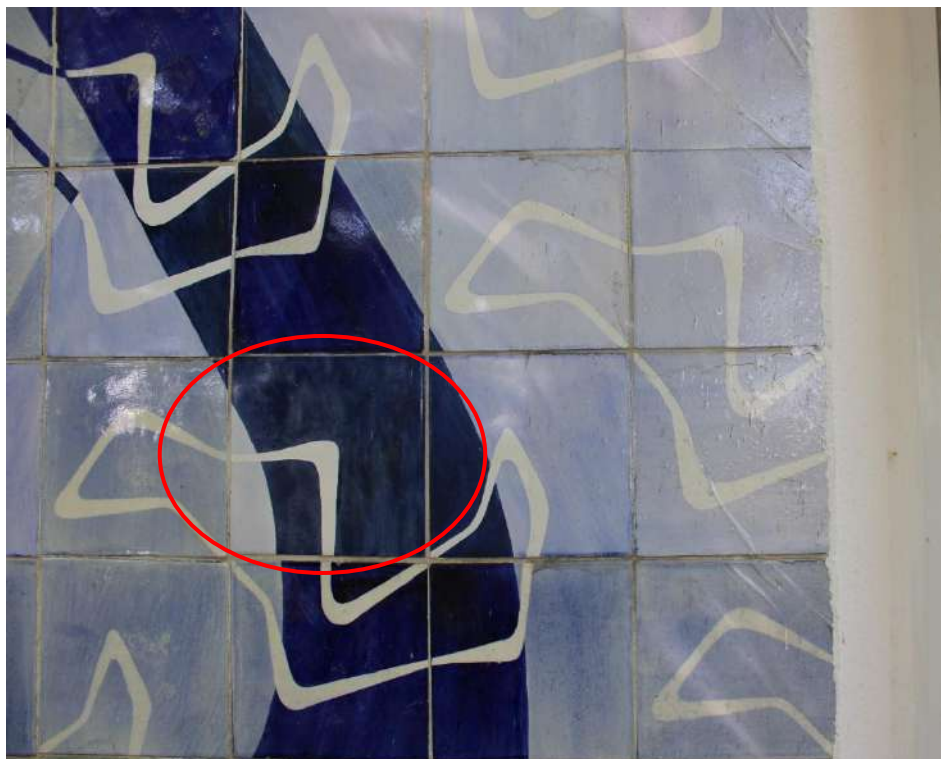
Figura 15. Exemplo de azulejo replicado para recomposição de painel. Fonte: Juliana Lopes, 2021.

Neste caso, as réplicas podem ser distinguidas pela diferença no tipo de cerâmica, assim como nos tons das cores, alterados propositalmente (GOMES, 2018) conforme destaque na figura 15, no painel de azulejos do edifício Carlos Augusto²⁸ da Silva localizado no *campus* Fiocruz Mangueiras.

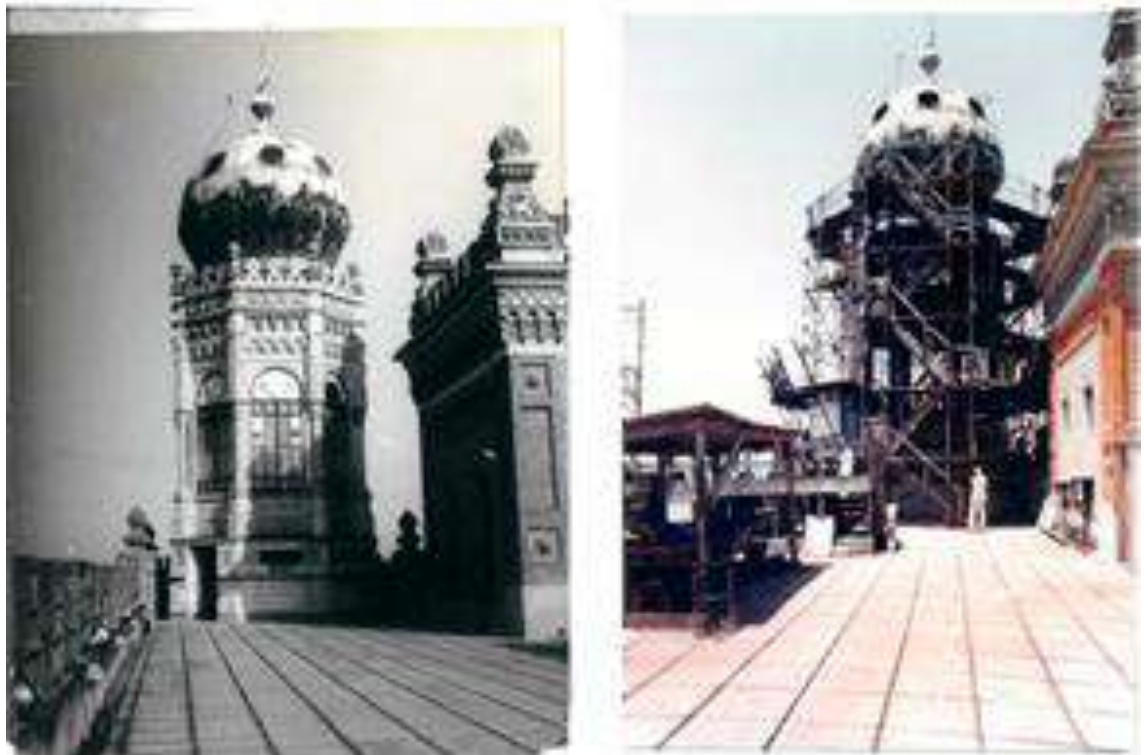
Figura 17: Da esquerda para a direita: Torre antes (ou depois) da intervenção de restauro; Torre durante a intervenção. Fonte: COORES/DPH/COC. ca, 1990.

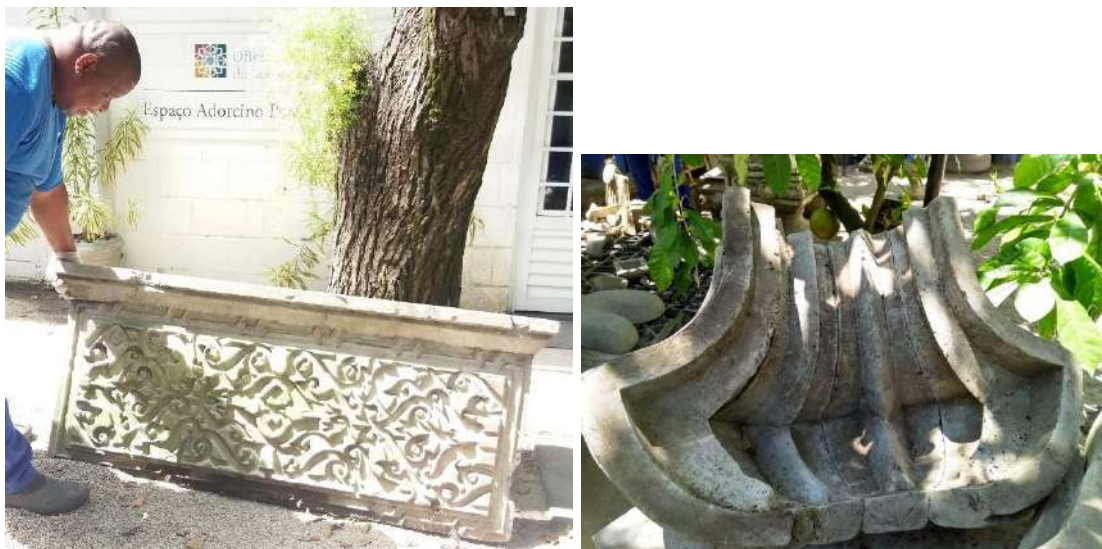
Figuras 21 e 22. Fôrma do relevo número 20 confeccionada em peça única; fôrma do ornato número 15 confeccionada por um berço e três tasselos. Fonte: DPH/COC, 2017.

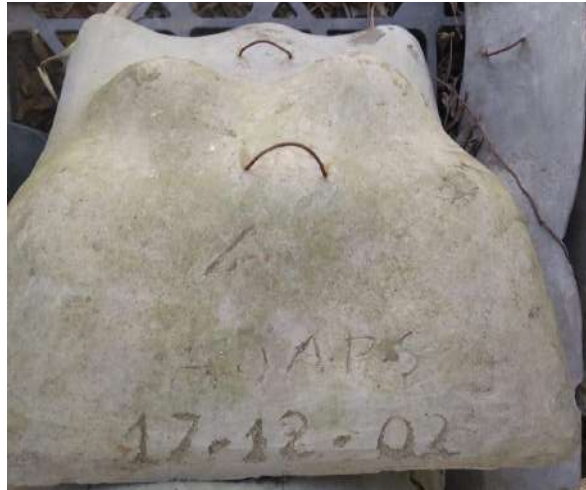
Figura 23: Verso do berço correspondente a peça número 25, contendo duas alças para facilitar o manuseio da peça, assinatura e data de confecção. DPH/COC, 2017.

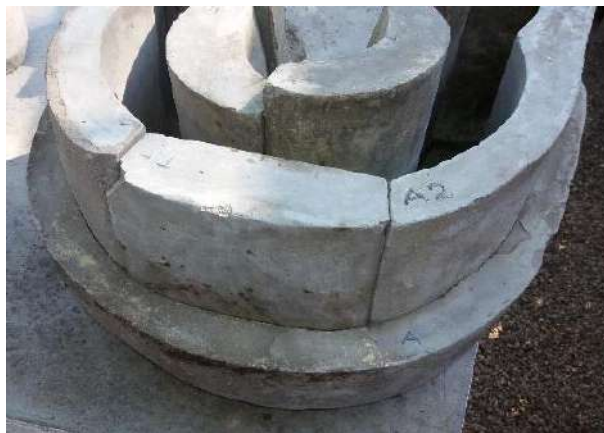
Figura 24: Tasselos montados no berço, formando uma fôrma completa da peça número 29. DPH/COC, 2017.

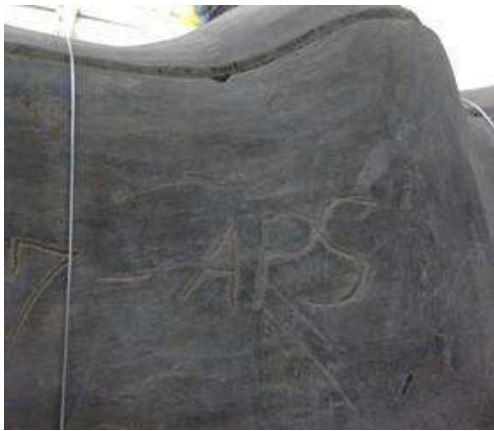
Figuras 25 e 26: Detalhe da assinatura de Mestre Adorcino; inscrições com indicações de encaixe em uma das peças. Fonte: DPH/COC, 2017.

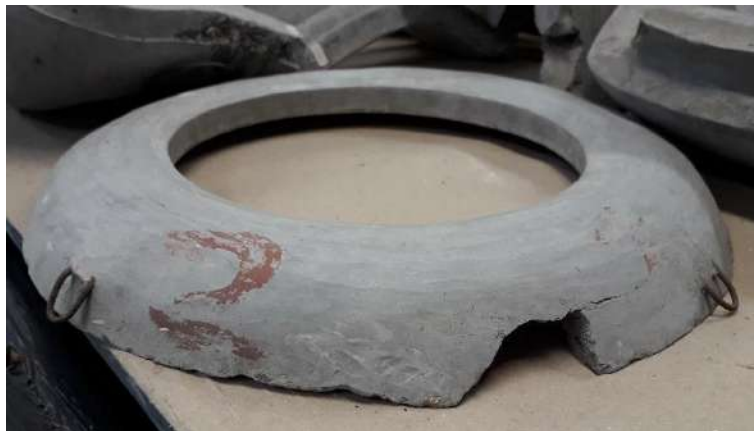
Figura 27: Parte de fôrma de elemento não identificado com destaque para números indicativos de encaixe entre as peças. Autora: Juliana Lopes, 2021.

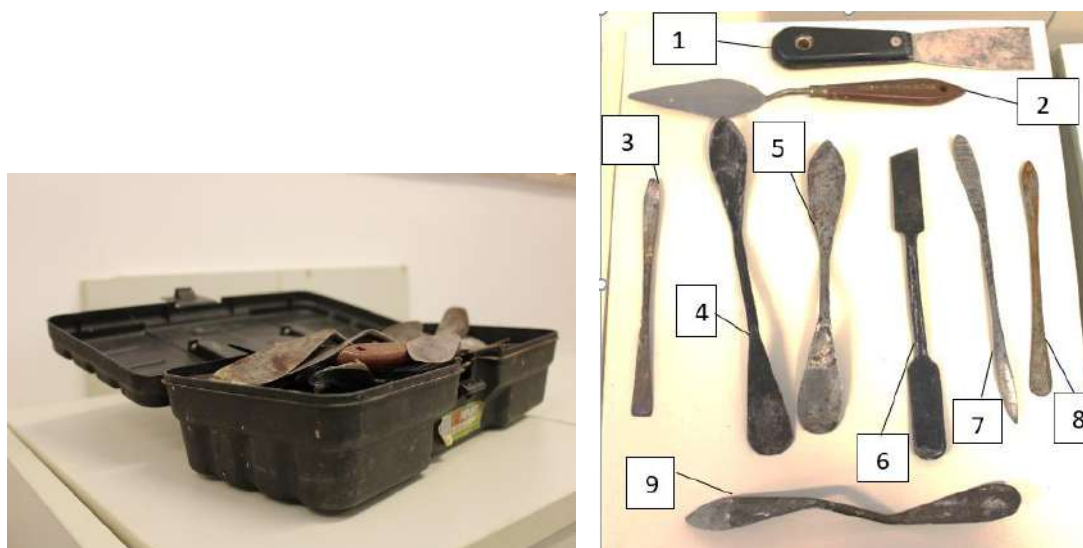
Figuras 28 e 29: Caixa de ferramentas; espátulas utilizadas por Mestre Adorcino localizada na OEM; Detalhe das espátulas. Fonte: DPH/COC, 2021.

Em visita recente à OEM, foi localizada uma caixa arquivo com a inscrição “Espátulas artísticas, Mestre Adorcino” contendo uma variedade de tipos da ferramenta, inclusive plásticas e comerciais, dentre outras que aparentam características mais artesanais. Possivelmente, essas ferramentas foram utilizadas por ele ao longo das

Não é possível assegurar em quais etapas das moldagens Mestre Adorcino utilizava cada uma das espátulas, uma das possibilidades seria, de um modo geral, as nove espátulas encontradas eram utilizadas para auxiliar a dar forma e modelar a massa.

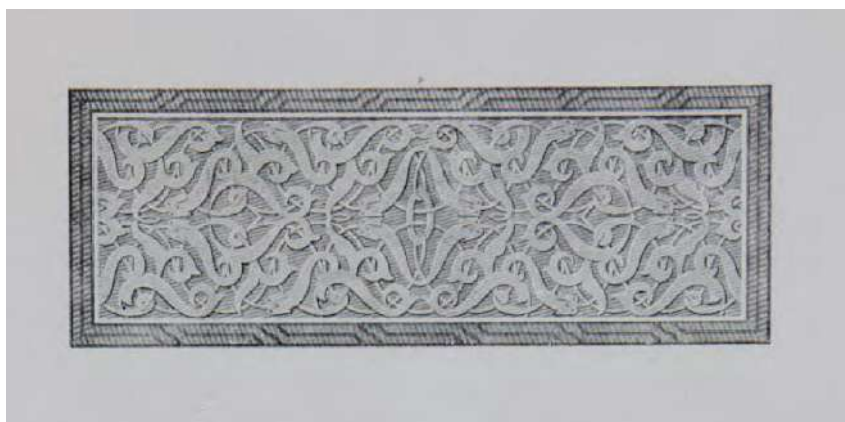
Figura 31. Desenho de placa decorativa do livro “The Alhambra” de Albert F. Calbert, contendo padronagem símile a encontrada no ornato número 20 da Torre.

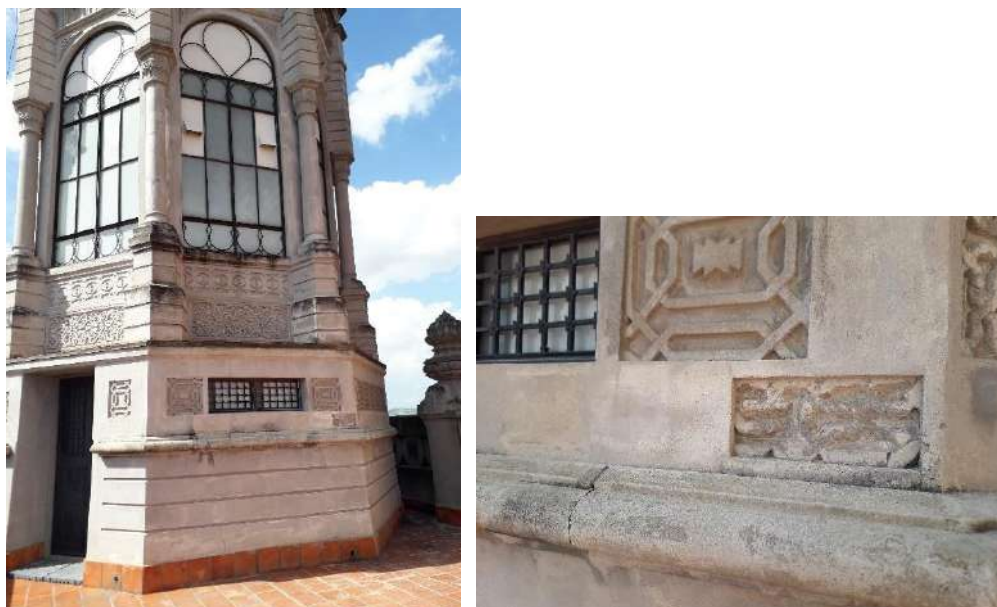
Figuras: 32 e 33: Detalhe do relevô número 19 encoberto na Torre Norte.

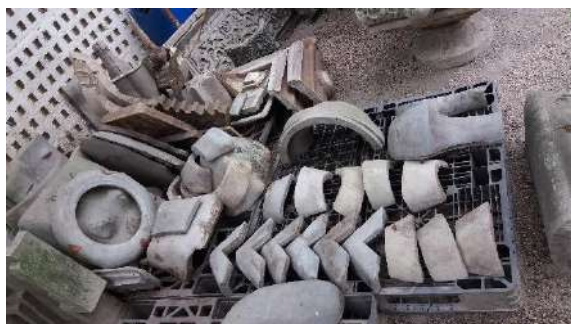
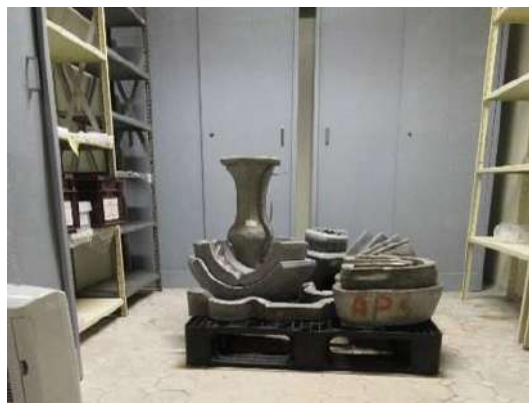
Figuras 36 e 37: Fôrmas organizadas na área externa OEM, 2017. Fôrmas organizadas na sala 02 do Pavilhão Mourisco, 2018. Fonte: DPH/COC, 2017 e 2018.

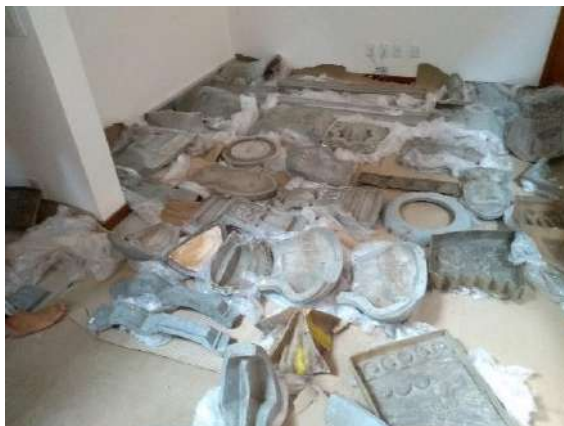
Figura 38: Fôrmas em processo de organização no prédio anexo ao Pavilhão do Relógio. Fonte: DPH/COC, 2019.

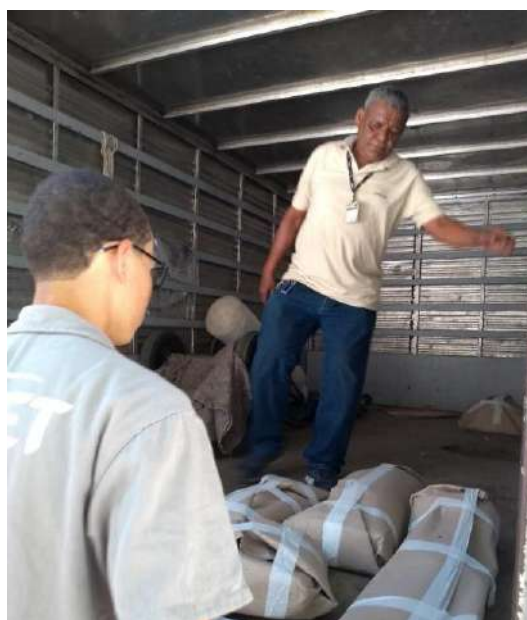
Figura 39: Transporte das fôrmas embaladas, do anexo do Relógio para a sala 01 no Pavilhão Mourisco. Fonte: DPH/COC, 2019.

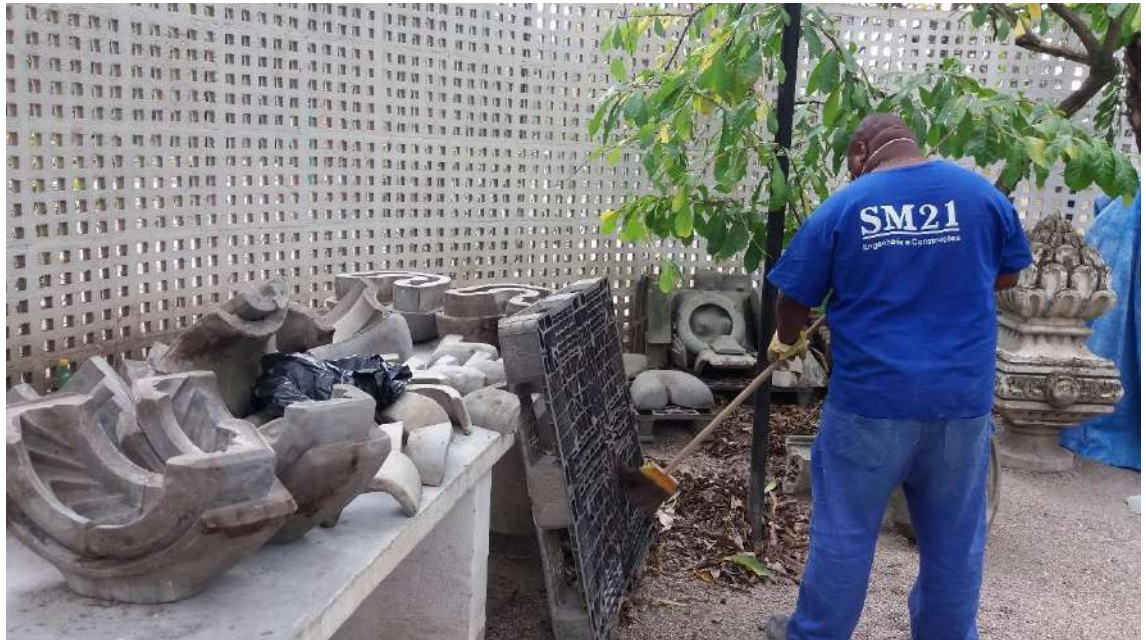
Figura 40. Ação de conservação realizada na área de guarda no externa da OEM. Fonte: DPH/COC, 2018

Passadas as etapas iniciais de identificação dos artefatos confeccionados por Mestre Adorcino, as atividades seguintes foram direcionadas para a conservação desta mesma coleção, a partir de 2018. Nesta etapa, foram realizados o registro da área de guarda bem como a primeira identificação de danos, efetuada de maneira abrangente, seguida de limpeza da área, conforme as figuras 40 e 41.

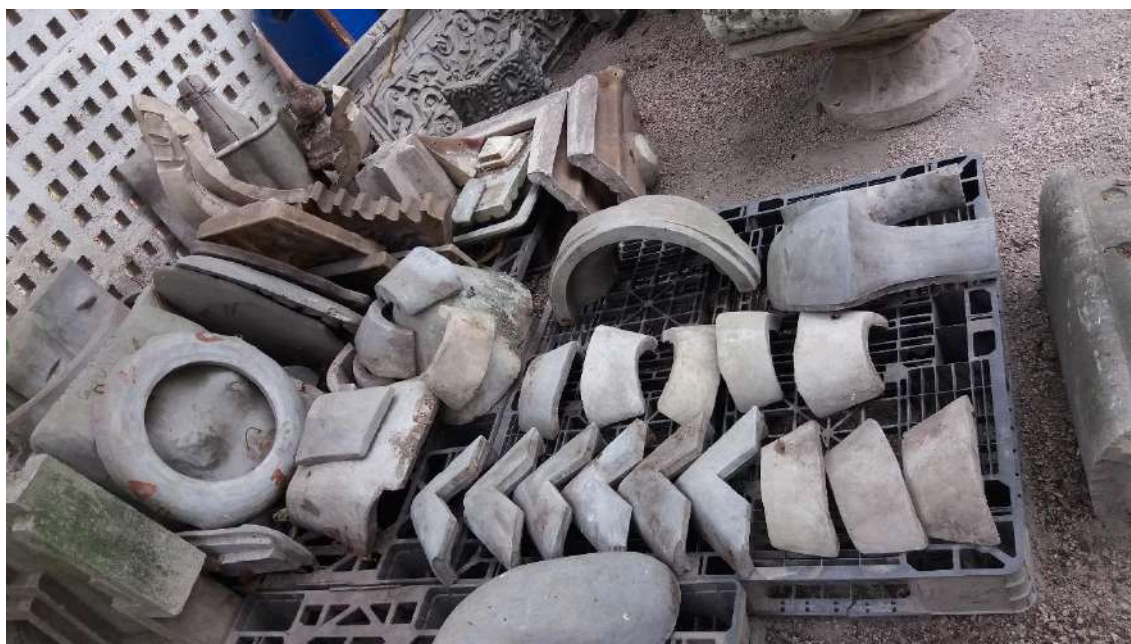
Figura 41: Organização posterior. Fonte: DPH/COC, 2018.

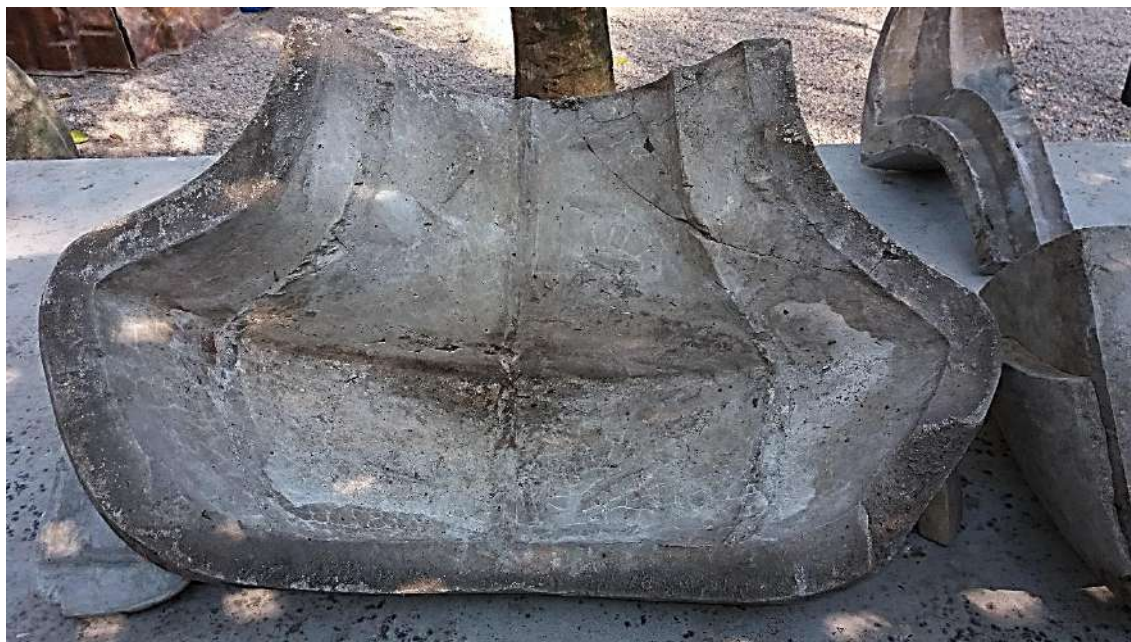
Figura 42: Berço da fôrma do ornato 18 (TNFO-18), onde é possível observar a formação da crosta negra nas bordas e cavidade da fôrma, como também fissuras no canto superior direito do artefato. Fonte: DPH/COC, 2018.

Em relação a conservação das fôrmas confeccionadas em argamassa de cimento, a formação de crosta negra comprometeu, superficialmente o “fino acabamento” (SILVA, 2010 apud. COC, 2013) realizado por Mestre Adorcino. Esse tipo de acabamento, contribui para um melhor resultado dos ornatos fundidos nestas fôrmas, favorecendo também a conservação desses artefatos. A superfície lisa, não porosa, agrega menos sujidades e poluentes, ainda que não as deixe isentas de sofrer com suas diversas consequências, desta forma, vale ressaltar que as reações de degradação ocorrem na superfície dos objetos, resultando no desenvolvimento de danos e patologias, como pode ser observado na imagem a seguir (FIGUEIREDO JÚNIOR, 2012). Após a remoção da patologia com solução aquosa, foi possível observar manchas e alterações na superfície dos artefatos, sinalizando a diferença entre as áreas que não sofreram as ações deste dano.

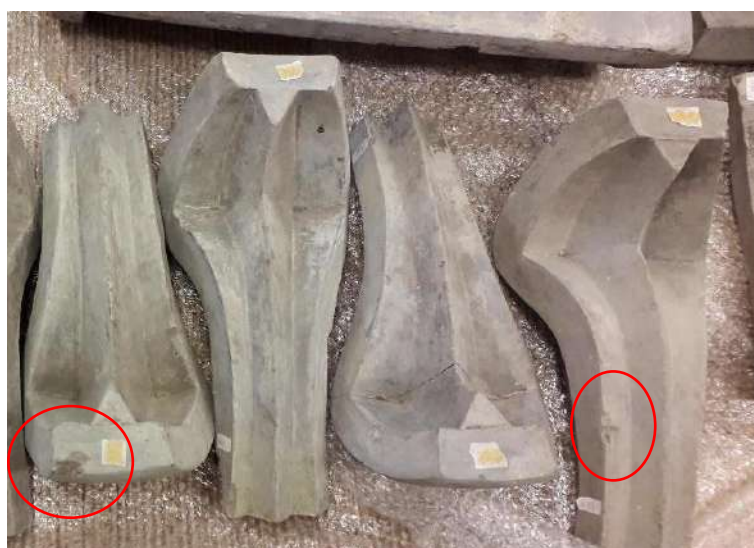
Figura 43: Em destaque, perdas de material em dois tasselos da fôrma FO-17.

Uma outra patologia presente na coleção, em maiores ou menores dimensões, é a perda de material, como se pode observar no canto direito inferior do berço da fôrma 17 na figura 32. Sabendo da sua função original, é possível que este dano físico (FIGUEIREDO JÚNIOR, 2012) tenha sido provocado por impacto, ou seja um dos possíveis resultados causados pela fissuração. Por se tratar de um elemento responsável pela fixação dos tasselos preenchidos com a argamassa de cimento, ou seja, receptor de um volume carga, sua estrutura se torna mais suscetível a formação de fissuras, rachaduras e perdas de material (BRANDÃO, 1998). Contudo, é importante ressaltar que as perdas não se restringem apenas aos berços das fôrmas, pois podem ser observadas também em seus tasselos, sobretudo nas pontas e outras regiões caracterizadas por um menor volume de massa (BRANDÃO, 1998) e/ou mais vulneráveis aos diferentes tipos de impactos. Como se pode observar nas duas regiões destacadas na figura 43.

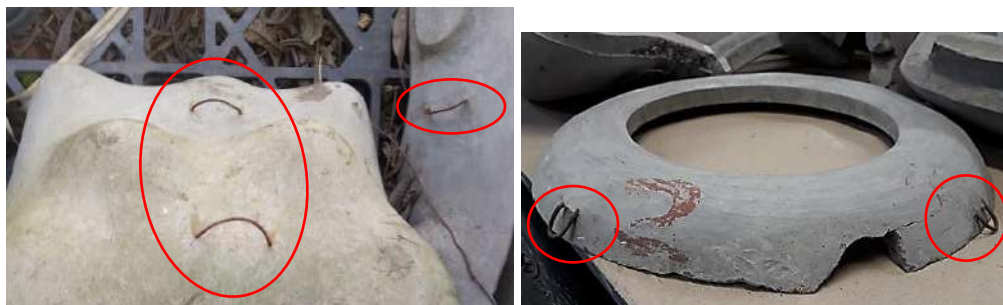
Figuras 44 e 45: Destaque de alças em metal oxidadas pela ação da umidade.

localizadas até o momento, as alças são fixadas com um material metálico, identificada como do tipo vergalhão, muito utilizado como elemento estruturante em argamassas cimentícias, é provável que a escolha tenha sido realizada diante da resistência e compatibilidade do metal com a argamassa de cimento (quando não há a presença de água). Outra possibilidade, que poderia ser investigada com equipamento de análise não invasiva, é de que o material também possa estar presente como elemento estruturante de algumas peças.

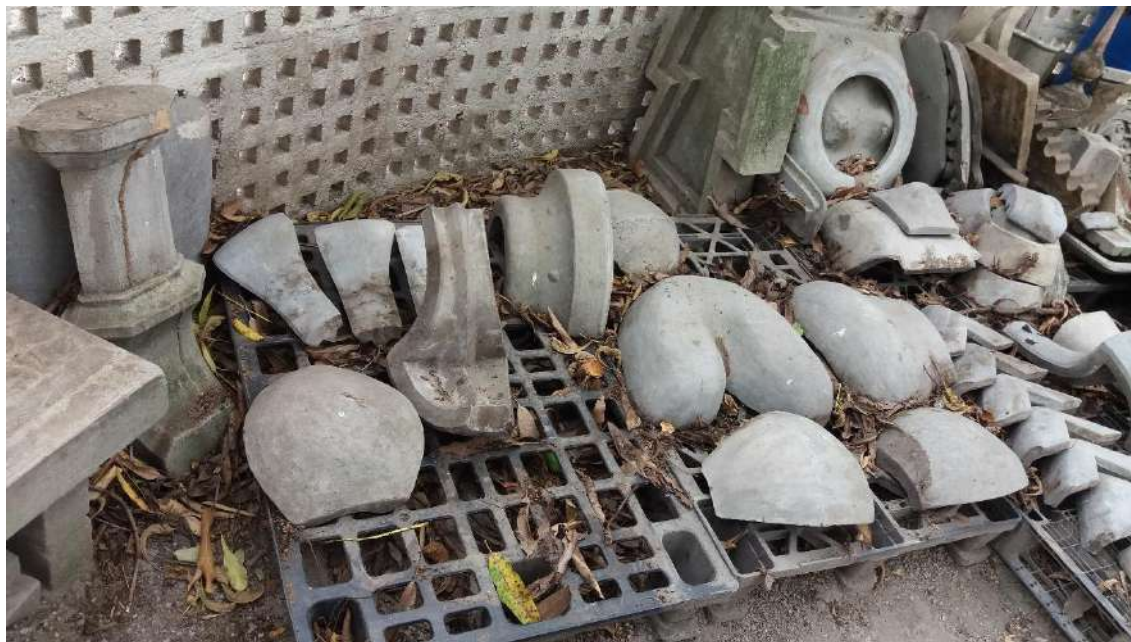
Ainda que o cimento seja um material reconhecido por sua resistência, ele não é imune a patologias e seu processo de degradação, assim como dos demais materiais, está diretamente relacionado ao seu meio ambiente (BRANDÃO, 1998). Desse modo, os conjuntos de fôrmas que permaneceram no exterior da OEM, estiveram mais suscetíveis

a “[...] uma combinação de dois importantes agentes de deterioração: poluentes atmosféricos e umidade.” (FIGUEIREDO JÚNIOR, 2012:55).

Figura 46: Parte das fôrmas em argamassa de cimento acomodadas sobre pallets de plástico no exterior da OEM. Fonte: DPH/COC, 2018

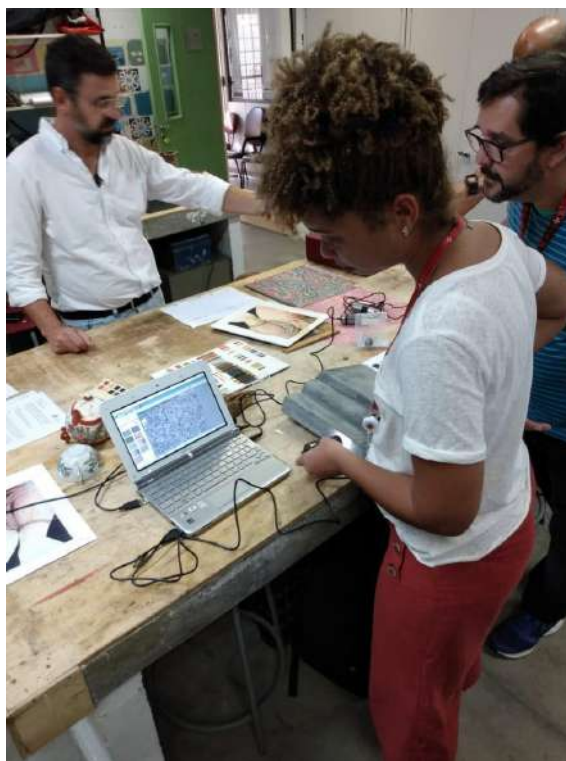
Figura 50. Exame teste com o microscópio digital em um tasselo componente da fôrma FO-28, realizado durante o curso “Ciência para as Artes – um novo olhar sobre o patrimônio”, ministrado pelos cientistas da conservação Antonio Candeias e Sara Valadas. O evento foi resultado da parceria da COC com o Laboratório Hercules em setembro de 2019. Fonte: Acervo Juliana Lopes, 2019.

Uma análise mais criteriosa pode contar com o uso de ferramentas como lentes de aumento e lanternas que certamente facilitarão a visualização dos danos. Um instrumento que permite visualizar os danos de forma ainda mais detalhada é o microscópio digital. A imagem ampliada na tela do computador possibilita a compreender a extensão dos danos no interior do artefato, figura 50. Os resultados desta análise auxiliam o conservador/restaurador responsável a determinar a intervenção mais adequada para a recuperação do bem.

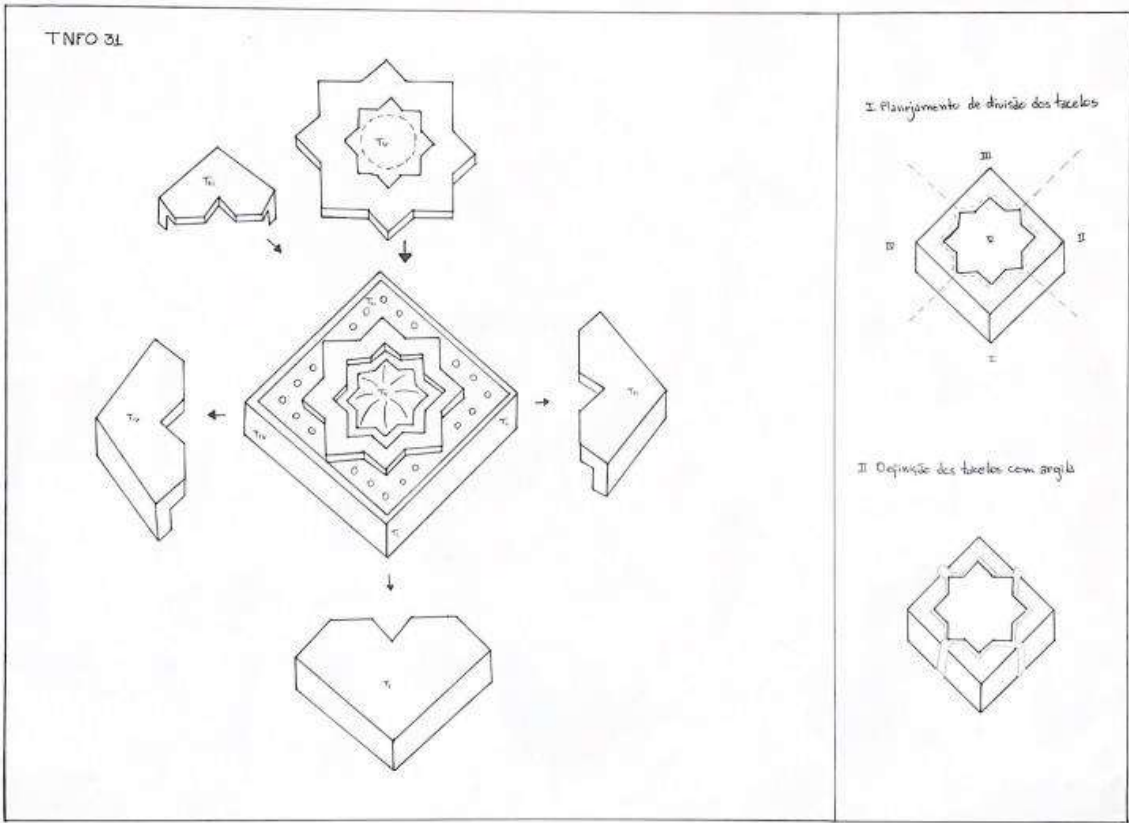
As imagens a seguir ilustram como Mestre Adorcino determinou as divisões dos tasselos e berços dos ornatos 07, 31 e 28.

1. Análise do ornato número 07 (TNFO 07) para definição e marcação (que pode ser feita a lápis) da divisão dos tasselos;
2. Aplicação de impermeabilizante (óleo desmoldante);

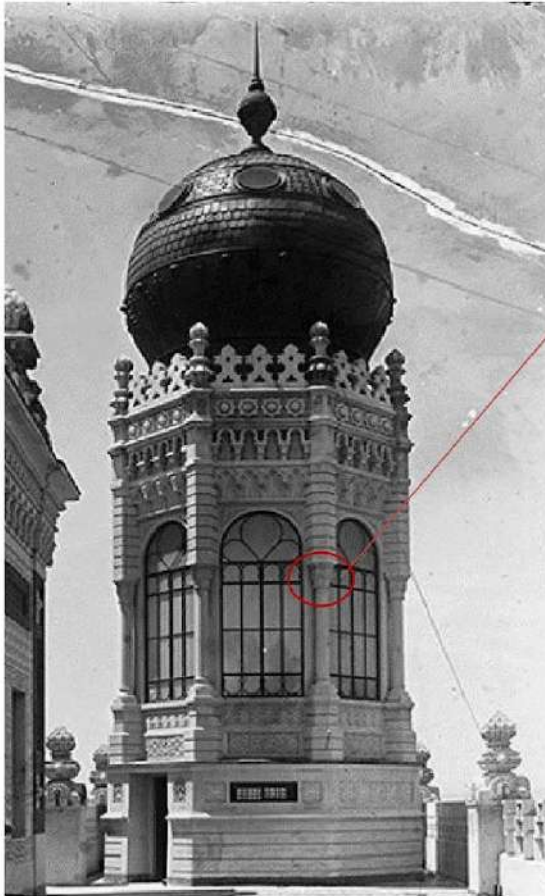
Identificação
TN/FO-07

Descrição Tesselo em argamassa de cimento.		
Observação Com perdas e pequenas fissuras.
