RELATÓRIO FINAL

**DESCOBERTA FORTUITA DA ANTIGA
ESTREBARIA**
Campus FIOCRUZ manguinhos

Departamento de Patrimônio Histórico – Casa de Oswaldo Cruz

Relatório final de pesquisa - dezembro de 2010

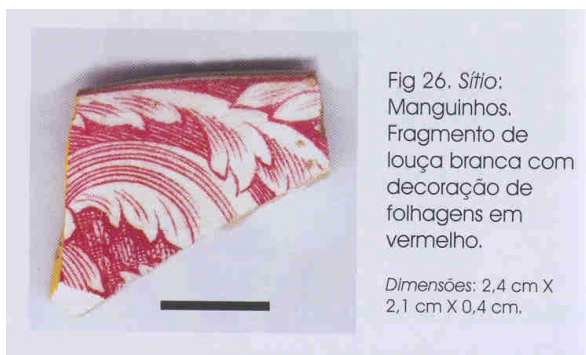
Fig 26. Sítio: Manguinhos. Fragmento de louça branca com decoração de folhagens em vermelho.

Dimensões: 2,4 cm X 2,1 cm X 0,4 cm.

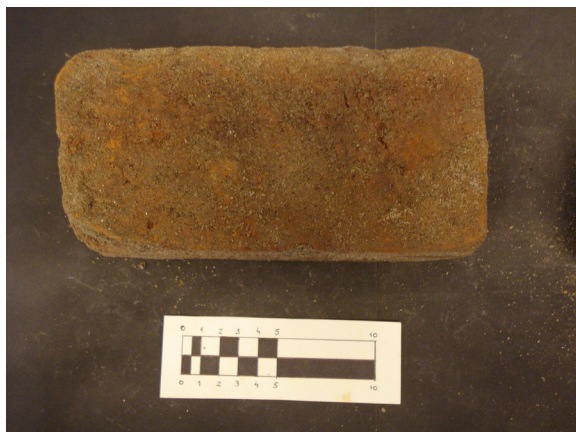
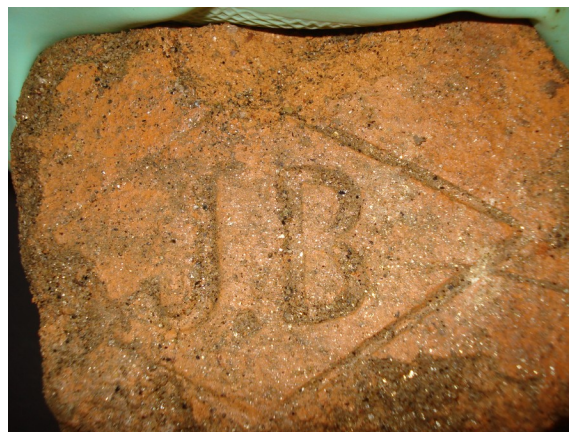
. Tijolos

Exemplos de tijolos coletados no sítio da Estrebaria. A existência de inscrições dos fabricantes é muito importante para determinar a data do artefato. Sob a guarda temporária do DPH.

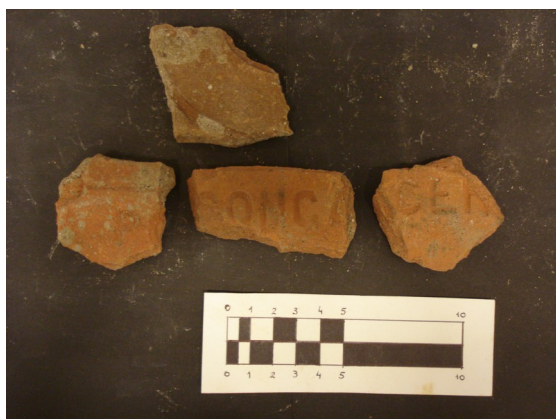
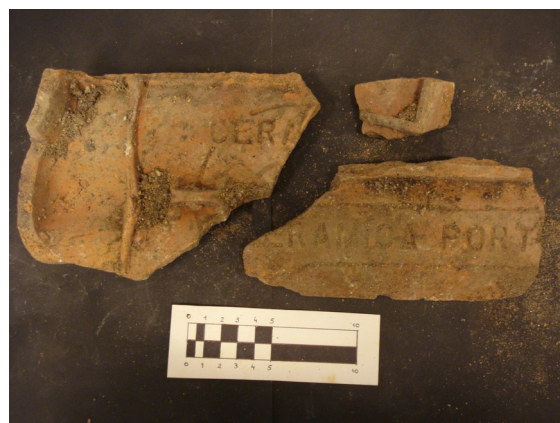
. Telhas

Exemplos de fragmentos de telhas coletados no sítio da Estrebaria. As inscrições dos fabricantes podem ser percebidas nos dois conjuntos. Sob a guarda temporária do DPH. Fonte: Acervo DPH/ COC/ FIOCRUZ.

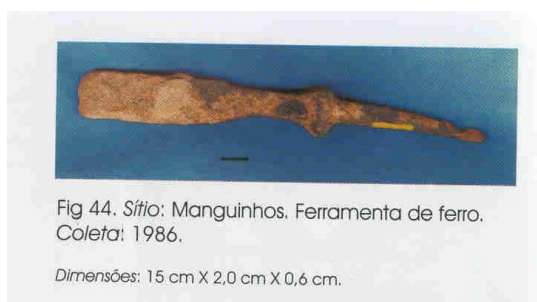
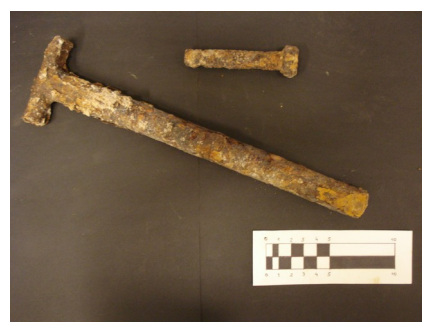
. Feramentas

Vestígio de ferramenta da coleção do Sítio Manguinhos no Acervo do Museu Nacional. Fonte: RABELLE; et al, 2002.

Vestígio de ferramentas encontradas no sítio da Estrebaria. Sob a guarda temporária do DPH. Fonte: Acervo DPH/ COC/

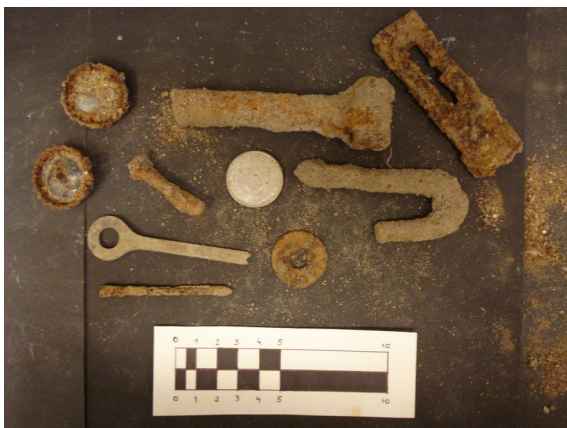
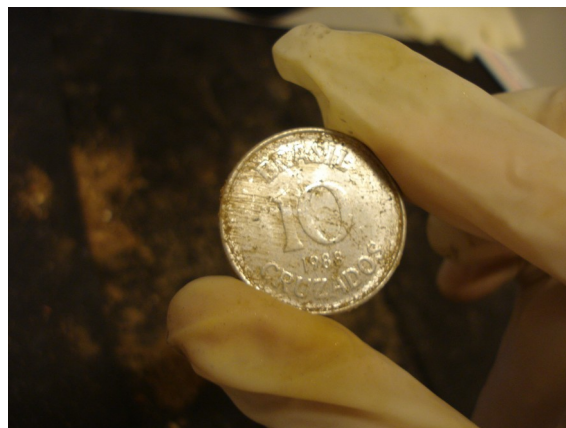
. Moedas

Vestígios de ocupação encontrados no sítio da Estrebaria. Entre o material uma moeda e tapinhas de refrigerante. Sob a guarda temporária do DPH. Fonte: Acervo DPH/ COC/ FIOCRUZ.

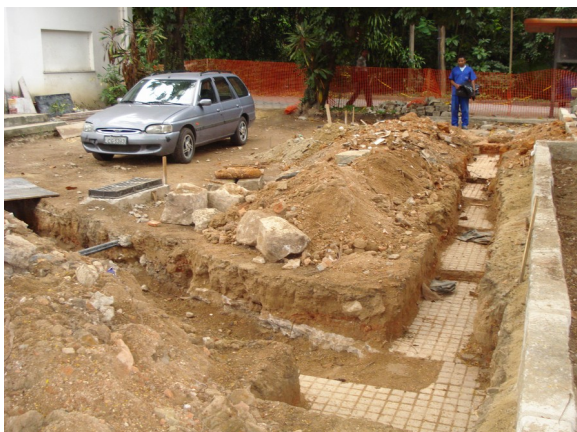
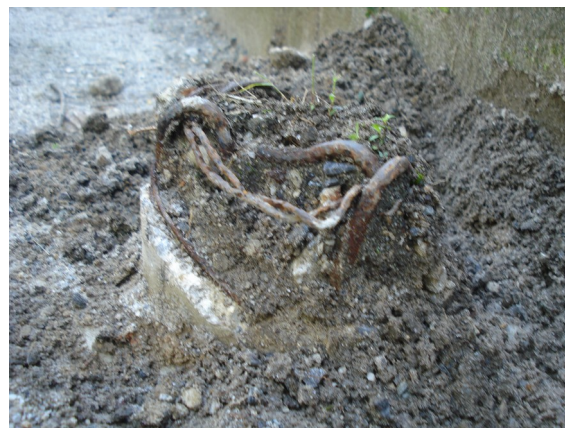
Vestígios do piso e de uma coluna da Estrebaria construída na terceira década do século XX, localizado no estacionamento do Museu da Vida durante obras de movimentação de terra. O piso encontrado, que sobreviveu por quase setenta anos, foi parcialmente destruído antes da paralisação das obras. Fonte: Acervo DPH/ COC/ FIOCRUZ.

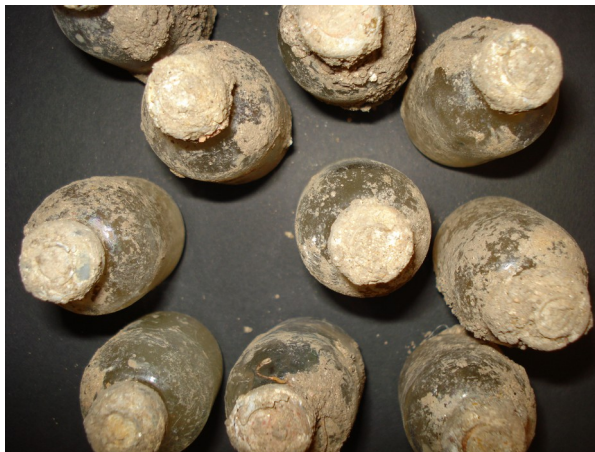
. Material científico

Frascos-ampolas com solução em seu interior lacrado. Foram coletados no sítio da Estrebaria e atualmente estão aguardando para que seu conteúdo seja investigado pelo INCQS. Sob a guarda temporária do DPH. Fonte: Acervo DPH/ COC/ FIOCRUZ.

O DPH entrou em contato e solicitou a colaboração do Departamento de Farmacologia e Toxicologia do INCQS na identificação dos e seu princípio ativo e análise da embalagem. Os testes devem ser realizados, com a participação de técnica indicada

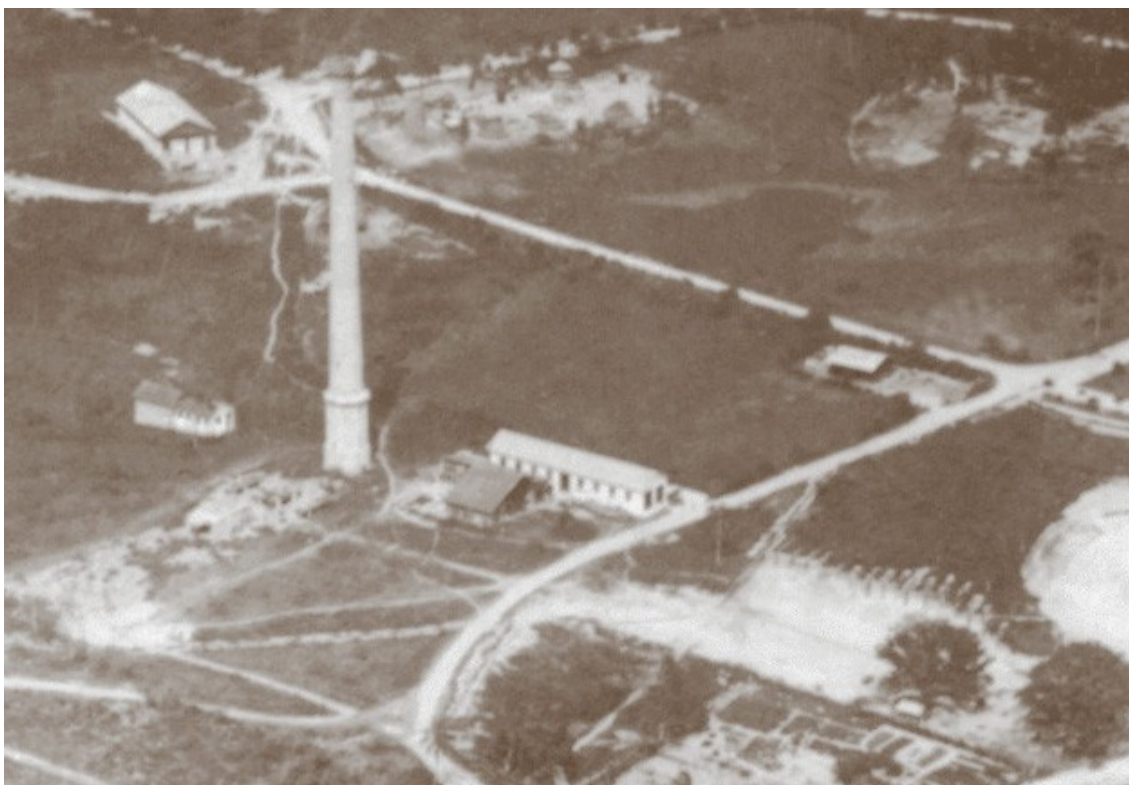
Sítio do Museu da Vida em 1922. A estrebaria ainda não tinha sido edificada.

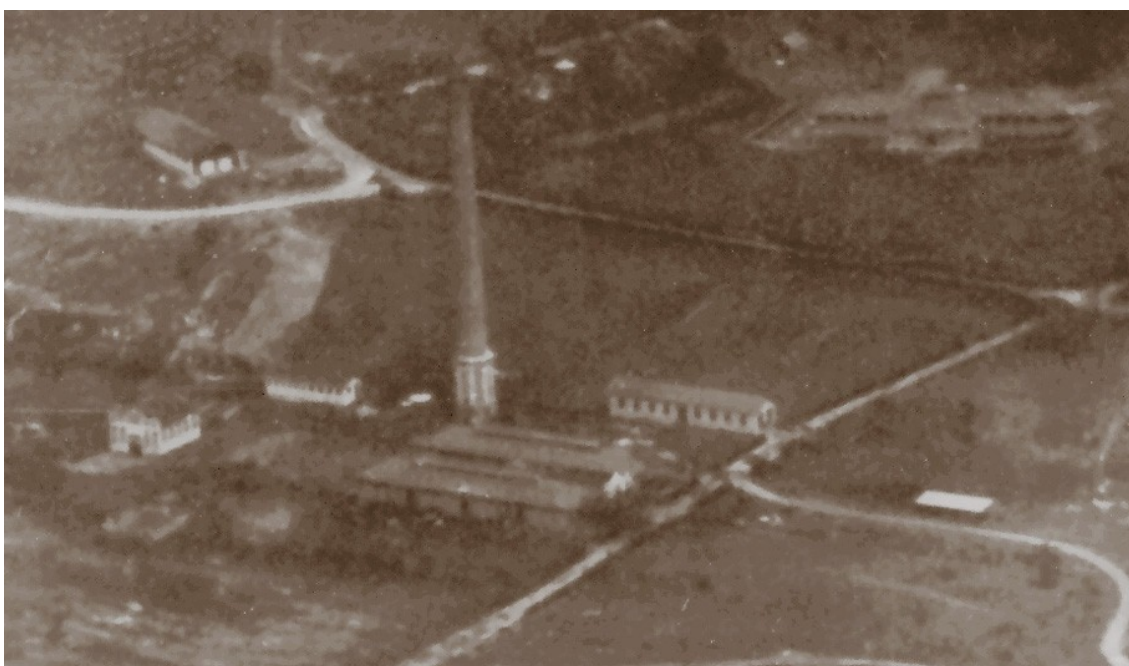
O sítio do Museu da Vida em 1933. Observa-se a edificação em “U” da estrebaria.

Já na década de 1930 foram construídas algumas edificações de apoio⁴ às atividades do Instituto. A antiga estrebaria, projetada no início da década de 1930, faz parte deste complexo de edificações de apoio, destinada para abrigar cavalos utilizados nas atividades do Instituto.

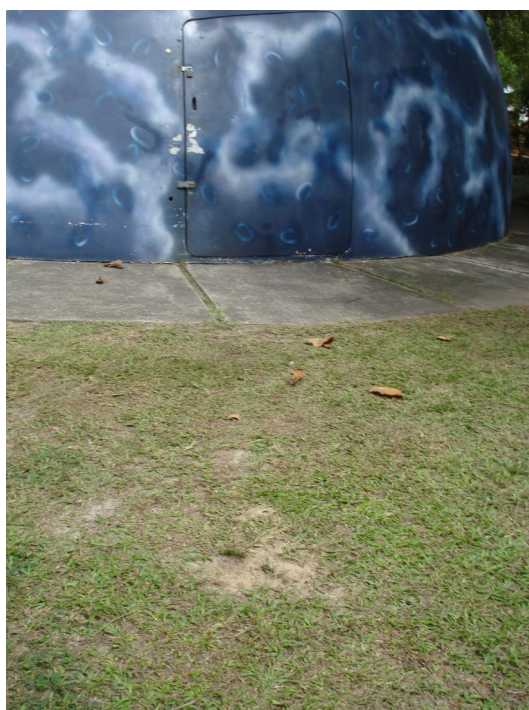
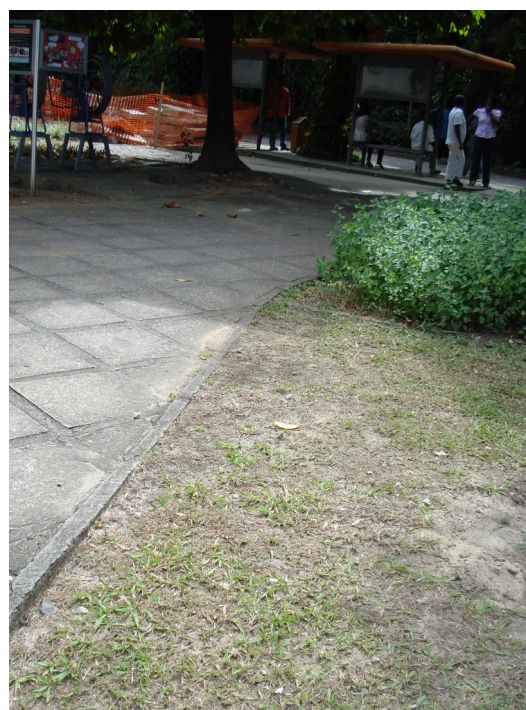
Localização dos buracos abertos e tampado com areia. Fonte: DPH/COC/FIOCRUZ.

Ainda, segundo o relato de Naime, já na ocasião da celebração do dia da árvore, no início da década de 2000, foi planejado o plantio de novas árvores na praça. Foram realizados furos no gramado e descobertos vestígios de um pavimento semelhante ao da cavalaria. Como muitos desses pavimentos impediam o plantio das mudas de árvores, por estarem muito próximos da superfície, optou-se por tampar novamente os buracos. Assim o pavimento não foi destruído e foram marcados os locais desses buracos através de seu enchimento com areia. Apesar do IPHAN não ter sido acionado, o procedimento seguiu o recomendado pela instituição.

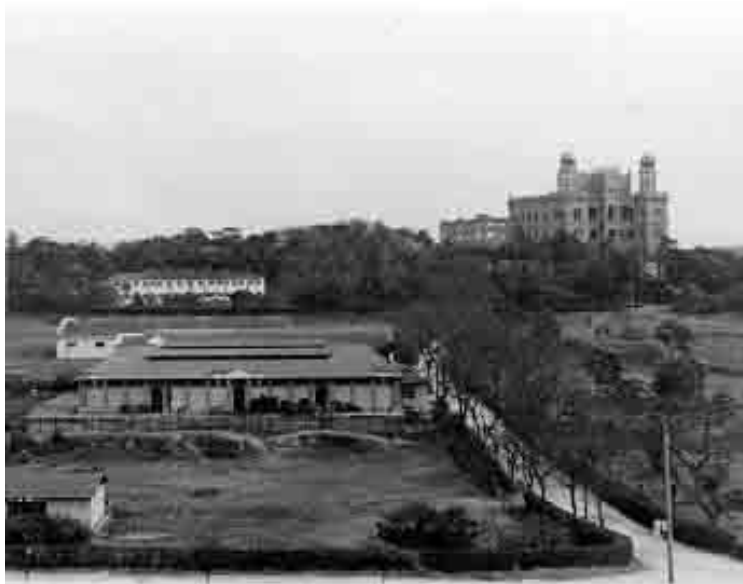
A aparência da antiga estrebaria. Fonte: DAD/COC/FIOCRUZ.

Os vestígios descobertos foram identificados como sendo de uma antiga edificação - a antiga Estrebaria. Os achados arqueológicos naquele momento foram: colunas de concreto armado da edificação com fundações do tipo bate-estaca, frascos-ampolas com medicação (preservado em seu interior), cuba metálica revestida por ágata e uma variedade de fragmentos de utensílios domésticos em cerâmica e de tijolos.

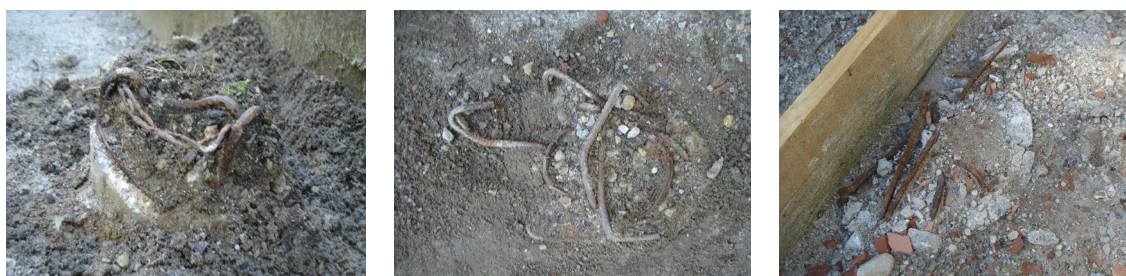
Já os superartefatos encontrados – três bases de colunas da edificação –, seguindo a solicitação da Assessoria de Arqueologia, foram alvo de estudo para determinar o tipo de fundação: em bate-estaca. Foi realizada uma escavação em volta de uma coluna e retirada uma amostra de concreto para que futuros exames científicos indiquem sua composição. Essa amostra está protegida da luz por plástico negro. Como no local em que estavam localizados os vestígios das colunas seria executado uma calçada, foi recomendado a sua proteção. Assim, antes da concretagem da calçada, as estruturas das colunas expostas seriam envolvidas por uma tela fachadeira e soterrada por uma camada de areia. Esse serviço foi registrado e acompanhado pelo DPH no mês de julho. Também foram realizados pelo DPH os levantamentos fotográficos e de locação destes vestígios.

As três bases de colunas identificadas. Fonte: DPH/COC/FIOCRUZ.

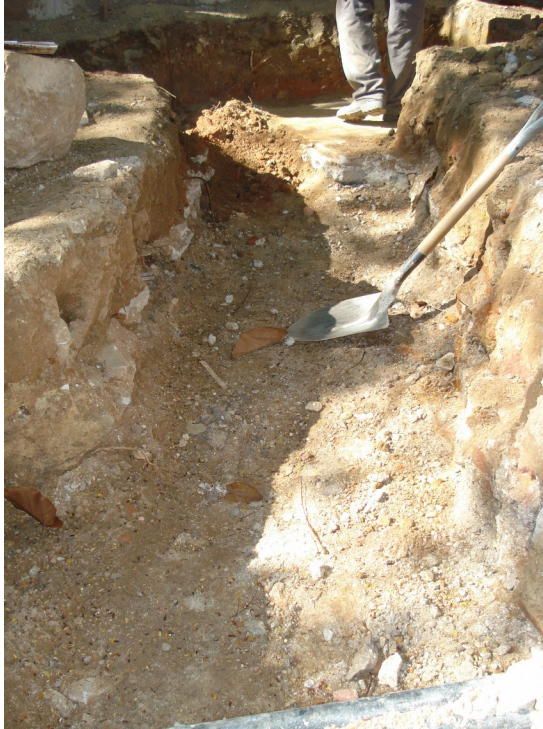
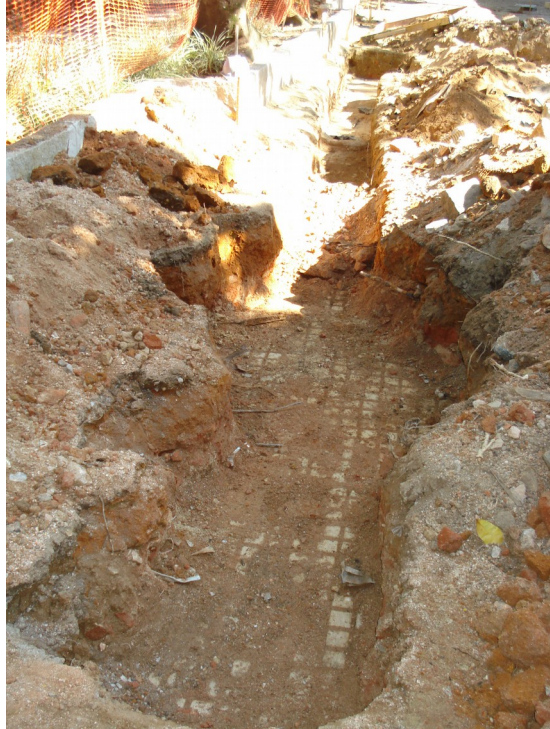
A aparência da trincheira aberta pelos operários para a obra de modernização da rede de telefonia. A foto à esquerda mostra o trecho do piso da estrebaria que foi destruído e à direita o piso salvo. Fonte: DPH/COC/FIOCRUZ.

A arqueóloga Tânia Andrade Lima visitou o local no dia 27 de abril, com o objetivo de dar um parecer sobre a gestão dos vestígios da antiga estrebaria e sua compatibilidade com o escopo do serviço de modernização da rede de telefonia. Ela esclareceu que não seria recomendado, mesmo com a correta proteção dos vestígios, o encapsulamento dos tubos por concretagem ao longo da vala. Ela informou que a caixa de telefonia somente poderia ser feita na área que já possui perda de piso, sendo possível a retificação por corte cuidadoso ao seu redor. No entanto, observou, ainda, que a vala aberta tem como limite uma parede interna da estrebaria e que qualquer rasgo nesta seria proibido. Essa estrutura exposta já estaria muito frágil.

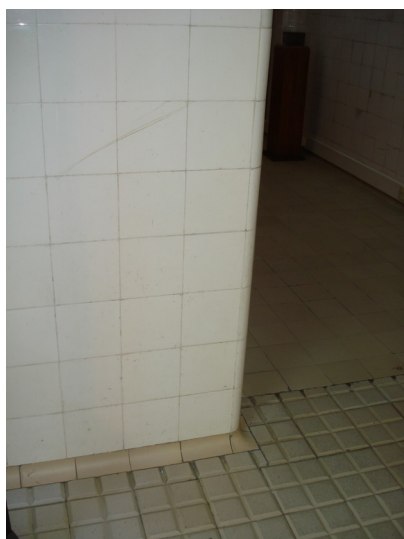
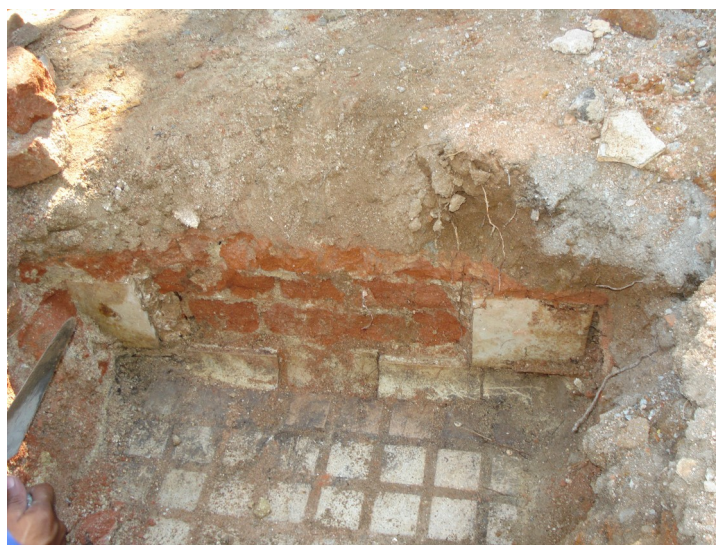
Ao interceptar as obras já em andamento, o DPH encontrou novos e significativos vestígios da antiga construção. O que mais chamou a atenção foi a similaridade entre os pisos, as cantonetas e os rodapés da antiga estrebaria e da Cavalaria, bem como ao dos primeiros prédios do Instituto Soroterápico Federal – o embrião da FIOCRUZ –, projetados pelo engenheiro e arquiteto português Luiz Moraes Júnior.

A foto à esquerda mostra os revestimentos utilizados na Cavalaria de 1905 e à direita os revestimentos aplicados na estrebaria. Fonte: DPH/COC/FIOCRUZ.

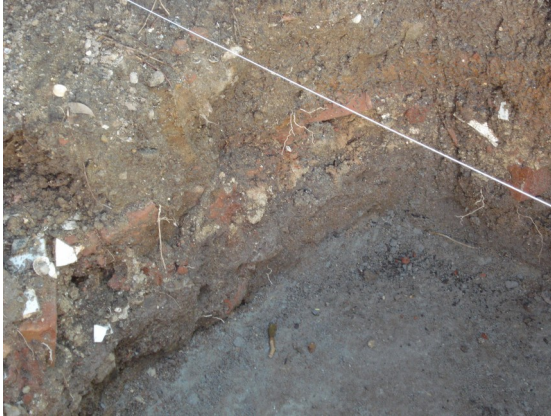
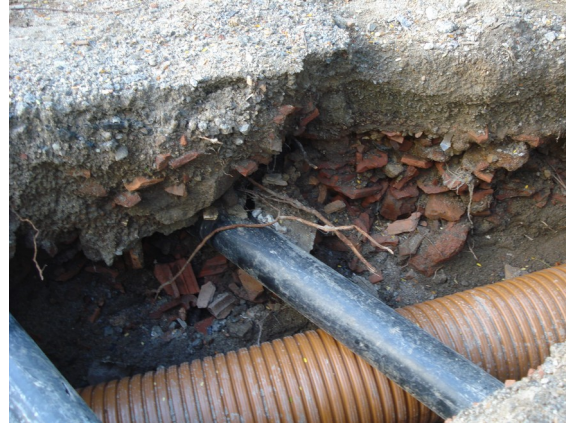
*Camada de 8cm de material de entulho a 40 cm do solo (profundidade do buraco de 68cm).
Fonte: DPH/COC/FIOCRUZ*

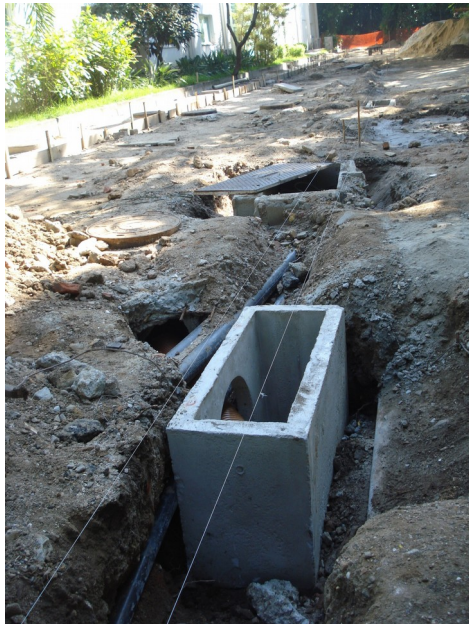
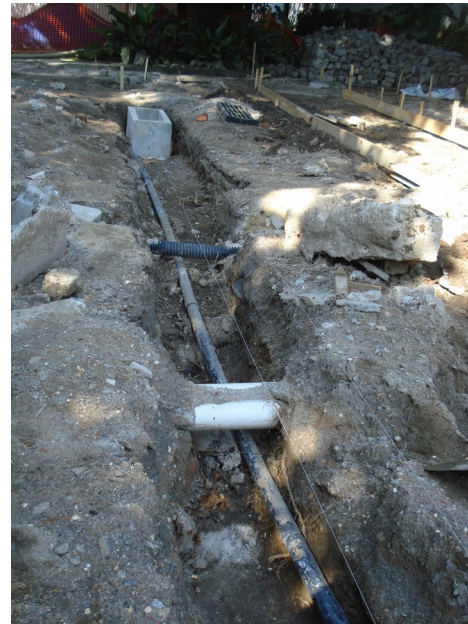
*Trabalho de abertura de valas e buracos para a obra de drenagem do estacionamento do MV.
Fonte: DPH/COC/FIOCRUZ*

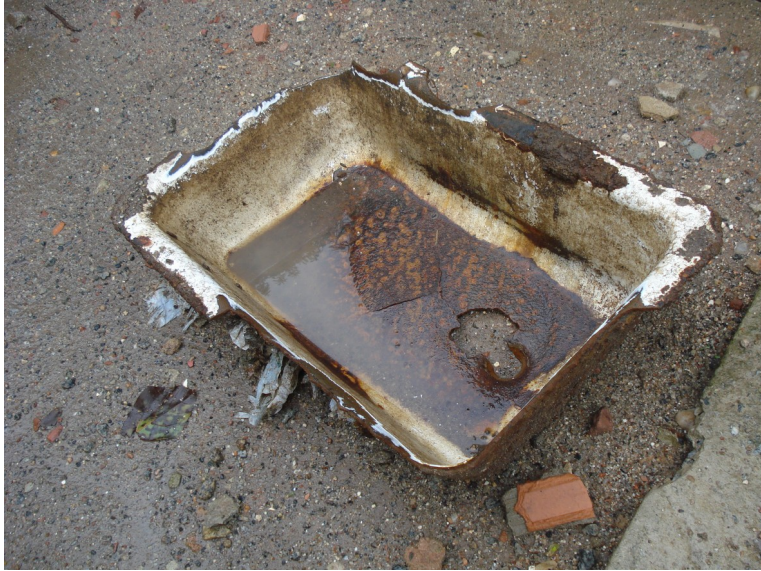
Cuba metálica encontrada a uma profundidade de 60cm. Encontrada no buraco n.4 da segunda caixa de fibra ótica. Neste mesmo buraco foi identificada uma tubulação em ferro, de origem-destino desconhecidos. Fonte: DPH/COC/FIOCRUZ

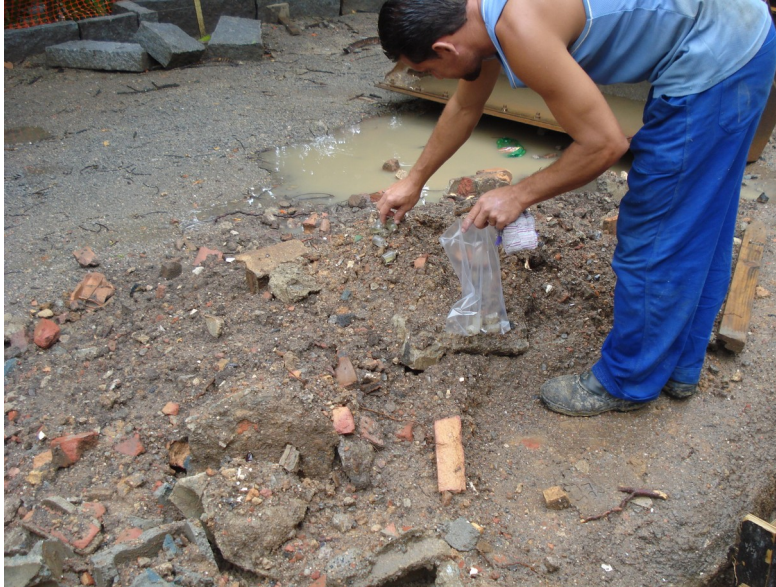
Frascos de vidros de medicamento (com líquido desconhecido dentro), fechados com tampa de alumínio, encontrados agrupados a uma profundidade de 40cm no mesmo buraco da cuba e da tubulação. Fonte: DPH/COC/FIOCRUZ

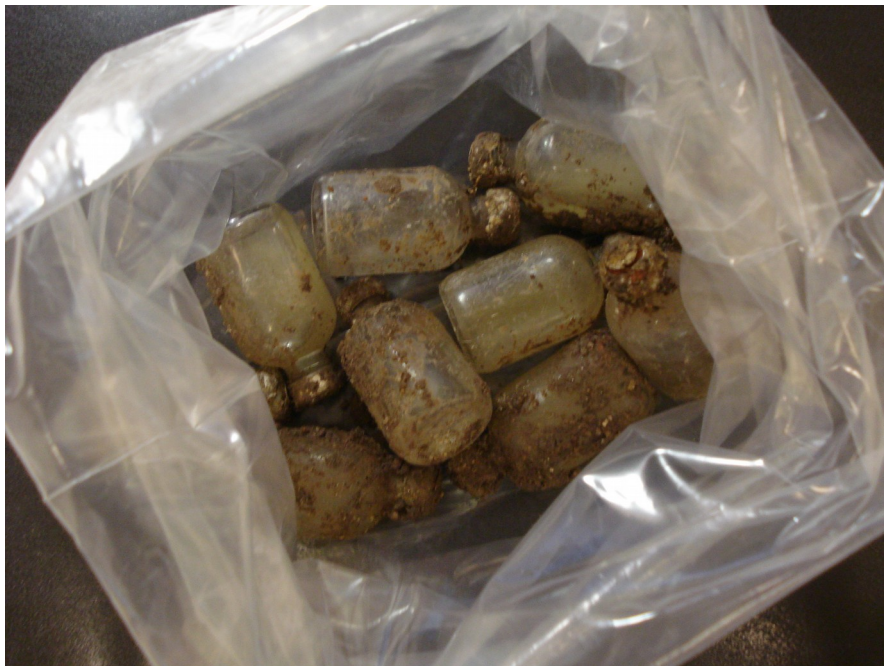
Frascos-ampolas coletados e guardados no DPH. Fonte: DPH/COC/FIOCRUZ

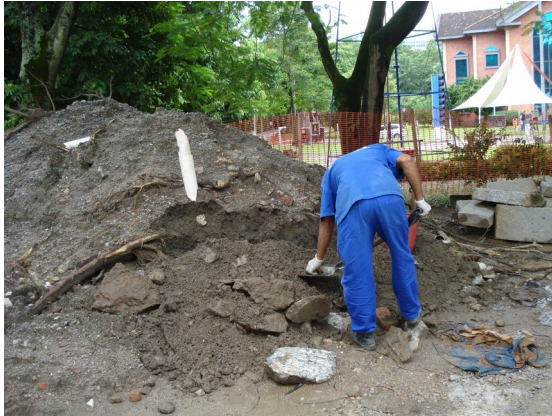
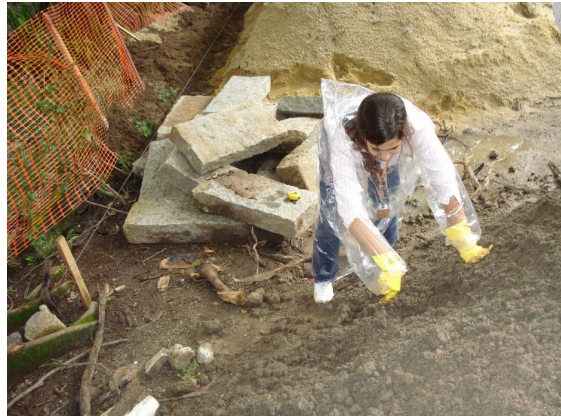
Coleta de vestígios no local. Fonte: DPH/COC/FIOCRUZ.

Hoje (08/04) realizamos a prospecção do alicerce e iniciamos a coleta *in loco*. Foi identificado o sistema estrutural como do tipo bate-estaca. O "alicerce" que envolve o pilar possui cerca de 70cm de profundidade e é composto por entulho e cimento. Não foram identificados degraus ou outros elementos. Foi realizada uma abertura de 1.10m de profundidade, nos três lados, e mesmo assim não foi possível determinar a profundidade do pilar ("poste"). Foi coletada argila do fundo o buraco aberto e coletado amostras do cimento do pilar e do alicerce. O local voltou a ser fechado. Auxiliaram nesta tarefa dois operários da empresa contratada para a obra do estacionamento.

Concluiremos amanhã (09/04) este serviço de coleta *in loco*. Assim, a obra estará liberada. Restando apenas o acompanhamento do DPH na discussão com a Infra da COC da proteção dos vestígios do alicerces (em especial o mais superficial). Todo o material recolhido está sendo condicionado, sem lavagem, em sacos plásticos e caixas. Ficará sob a guarda do DPH, aguardando a recomendação do IPHAN. Está auxiliando a técnica do DPH na seleção do material um servente da empresa SM21.

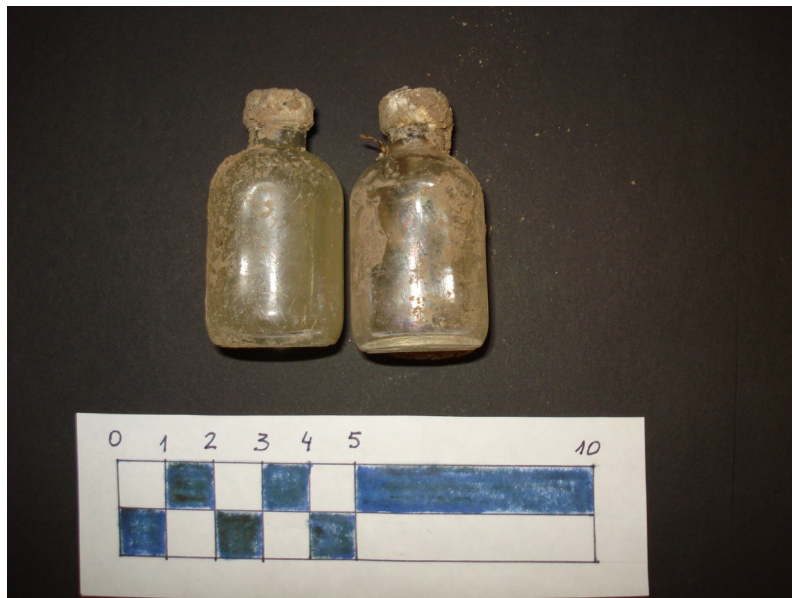
Frascos-ampolas encontrados na escavação. Arquivo DPH/COC/FIOCRUZ.

Buscamos no INCQS auxílio para realizar testes do conteúdo dos frascos-ampolas. Explicamos a descoberta e conseguimos conversar com a Dra. Cristina Maia Cruz do Departamento de Química. Esta indicou outros dois pesquisadores e se propôs a entrar em contato com eles, para verificar quem poderia ajudar.

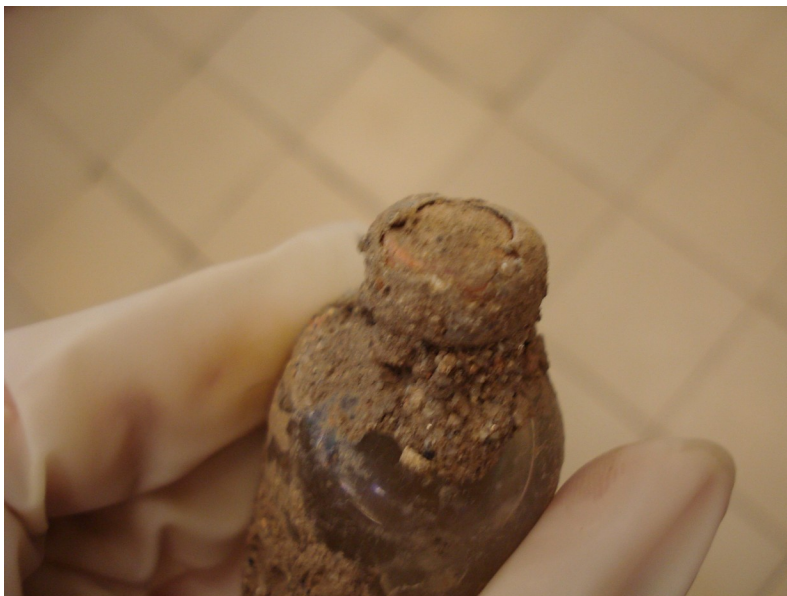
Artefatos encontrados na escavação - Frascos-ampola – sem rótulo e com lacre. Arquivo DPH/ COC/FIOCRUZ.

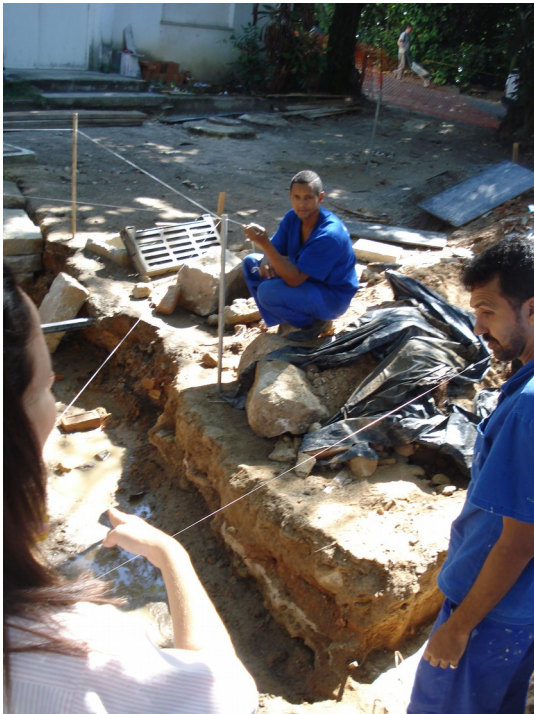
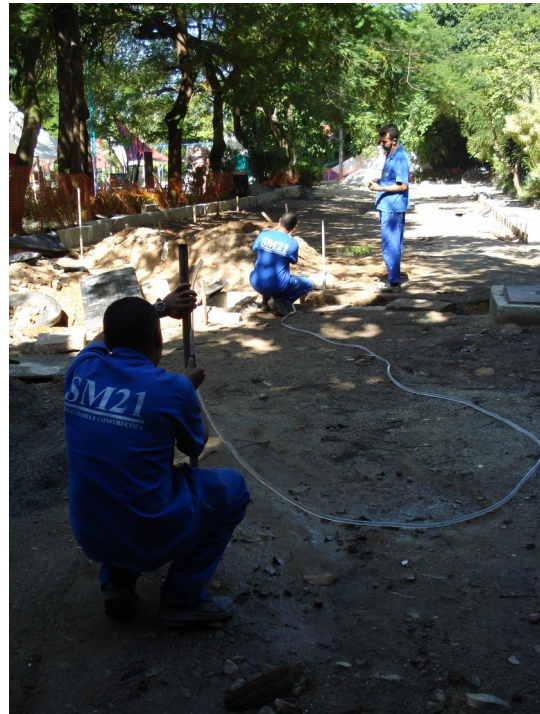
Realizamos o levantamento dos níveis do piso da estrebaria. A técnica Fernanda Beux colaborou e acompanhou os serviços com a técnica do DPH. O serviço foi executado por três operários da empresa SM21.

Execução de serviço de levantamento para determinar os níveis do piso da estrebaria em relação à rua. Fonte: DPH/COC/FIOCRUZ.

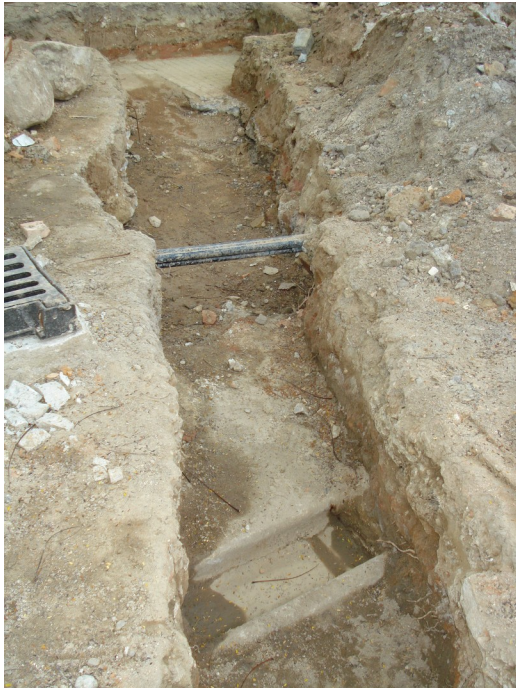
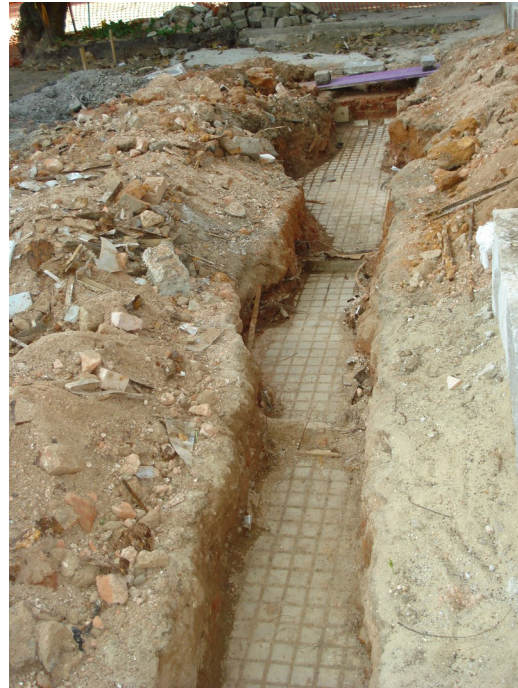
Trincheira já limpa evidenciando, á esquerda, a calha de esgotamento e à direita as bases das baias dos cavalos e no fundo a parede frágil protegida por tábuas de madeira. Fonte: DPH/COC/FIOCRUZ.

Ela não apresentou problemas para o fechamento da trincheira e especificou o que deveria ser feito: tela plástica, do tipo fachadeiro (na cor verde sugerido por Tânia ou outra cor), deve cobrir os vestígios, e sobre esta deve ser colocada uma camada de 15cm de sedimento do tipo areia e, após esta camada, finalmente o sedimento do tipo terra (de preferência sem entulho). Uma vez que o entulho já foi objeto de coleta pelo DPH, este pode ser descartado. Observou, que a parede encontrada deve ter atenção especial, pois é uma estrutura frágil (tijolos). Assim, além do que foi especificado para o restante da trincheira, régua de madeira (que já existem no local) devem ser colocadas no topo e na face da parede, sobre o primeiro sedimento.

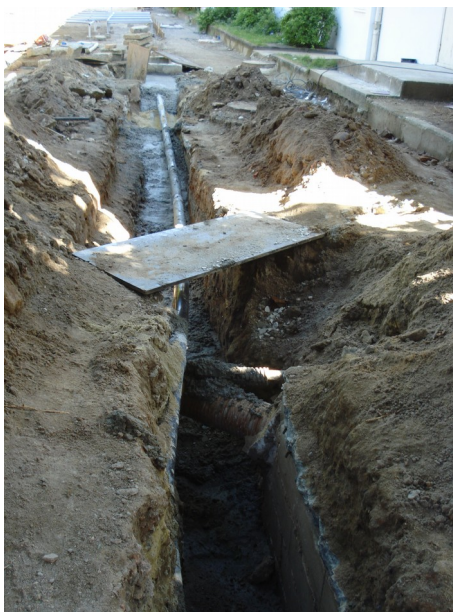
Passagem alternativa através da galeria já existente. Fonte: DPH/COC/FIOCRUZ

A Dirac iniciou os serviços de abertura de passagem de caminho alternativo, no qual as tubulações correm ao longo da calçada do estacionamento e não interfere com a estrebaria. Nenhuma ocorrência foi observada.

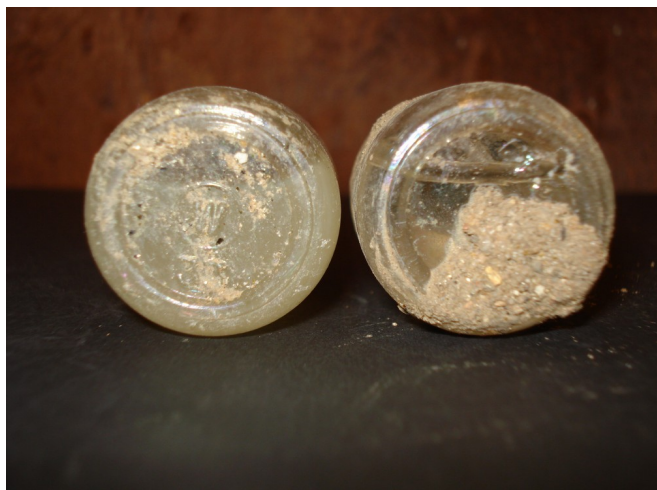
Inscrição no fundo do frasco “W33”. Fonte: DPH/COC/FIOCRUZ.

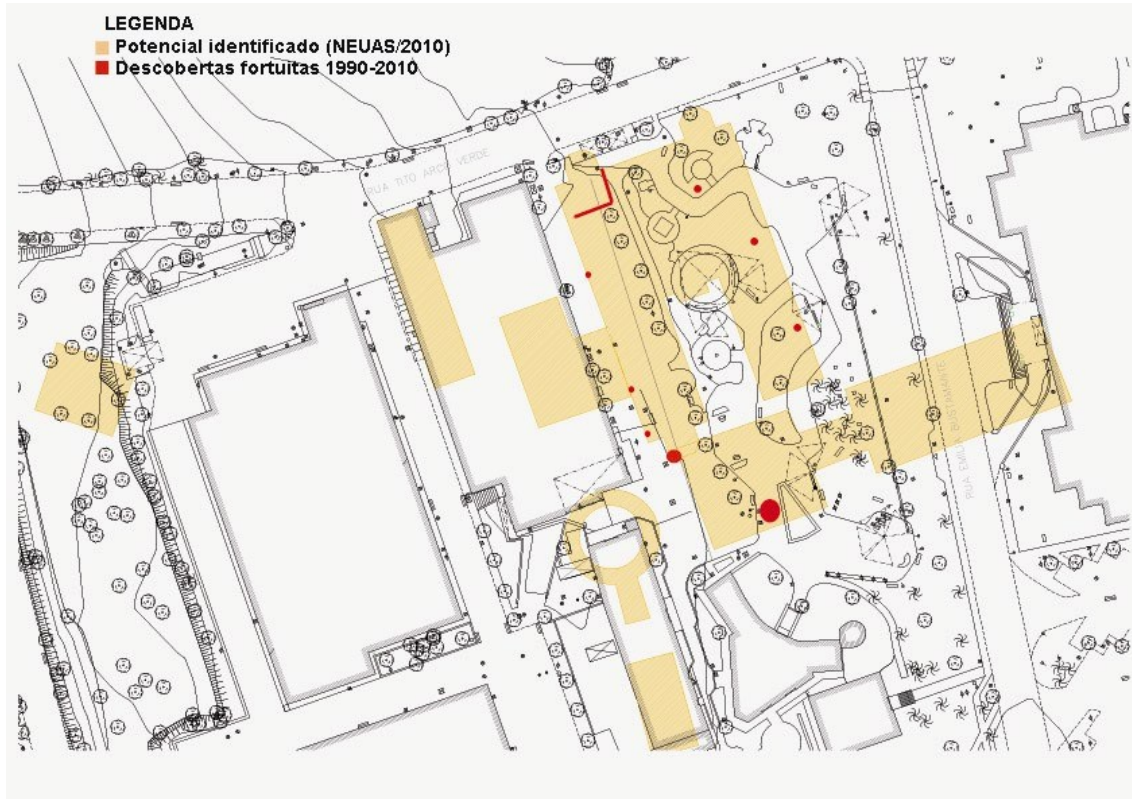
Mapa do potencial identificado por estudos do NEUAS/DPH e localização das descobertas fortuitas (1990-2010) no sítio do Museu da Vida. Fonte: DPH/COC/FIOCRUZ.
