DESAFIOS DA PRESERVAÇÃO DO PATRIMÔNIO MODERNO: O CASO DO PAVILHÃO ARTHUR NEIVA

Pretende-se, com este artigo, apresentar o Pavilhão Arthur Neiva, os principais estudos e intervenções realizados desde sua construção, e a análise do seu estado de conservação, a fim de contribuir para os recentes debates sobre os riscos, vulnerabilidades e desafios que envolvem a preservação do patrimônio moderno no Brasil na atualidade.

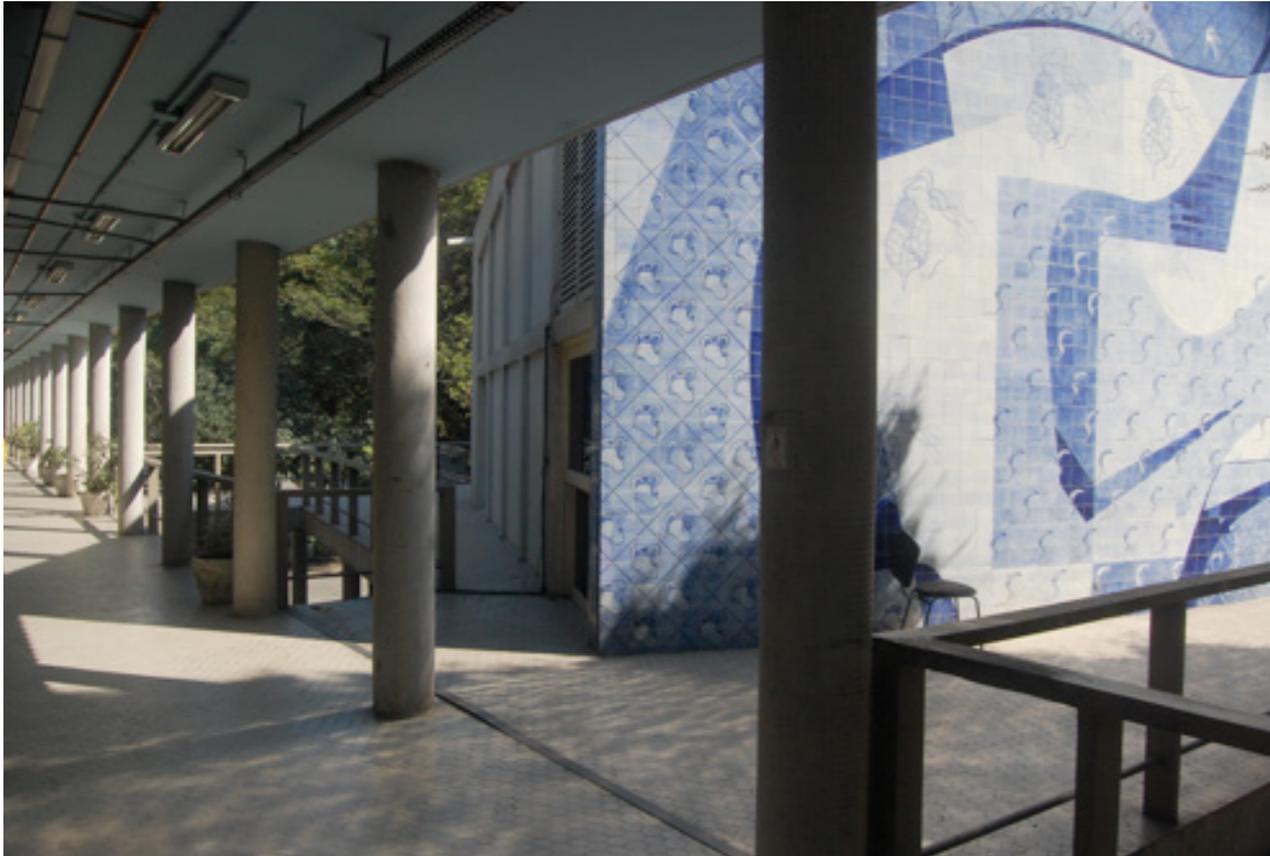
03 Vista do painel de azulejos a partir da varanda do 2º pavimento.

Em relação à avaliação das condições estruturais da parede de suporte do painel de azulejos, foi feita uma nova avaliação da fissura vertical inclinada existente sobre a superfície das peças situadas na parte central do painel de azulejos, com abertura variável entre 0,4 e 0,9 mm. Para investigar as causas da fissura, optou-se inicialmente por abrir janelas de prospecção pela face interna da parede de suporte do painel de azulejos, voltada para a sala de som e vídeo do auditório. Como não foram verificadas anomalias que pudessem indicar problemas estruturais nas demais paredes do bloco do auditório, chegou-se à conclusão de que seria necessário investigar essa fissura pela sua superfície externa. Para tanto, removeu-se uma peça de azulejo para retirada de amostra da argamassa e camada do concreto na parede de suporte do painel artístico, serviço acompanhado pelos profissionais do Departamento de Patrimônio Histórico.

A partir das investigações realizadas no escopo desse projeto, a consultoria para avaliação estrutural indicou que as fissuras são resultantes de movimentação térmica e que não representam riscos à estrutura do Pavilhão Arthur Neiva. A excessiva carga térmica sobre a edificação também contribuiu para expandir a fissura dentro da parede de concreto, que surgiu como uma falha no material devido à sua retração durante o processo de cura e que hoje funcionaria como uma junta de dilatação nesta superfície. A empresa conclui, em seu relatório, que o estresse térmico na parede foi forte o suficiente para gerar o quadro de fissuras.

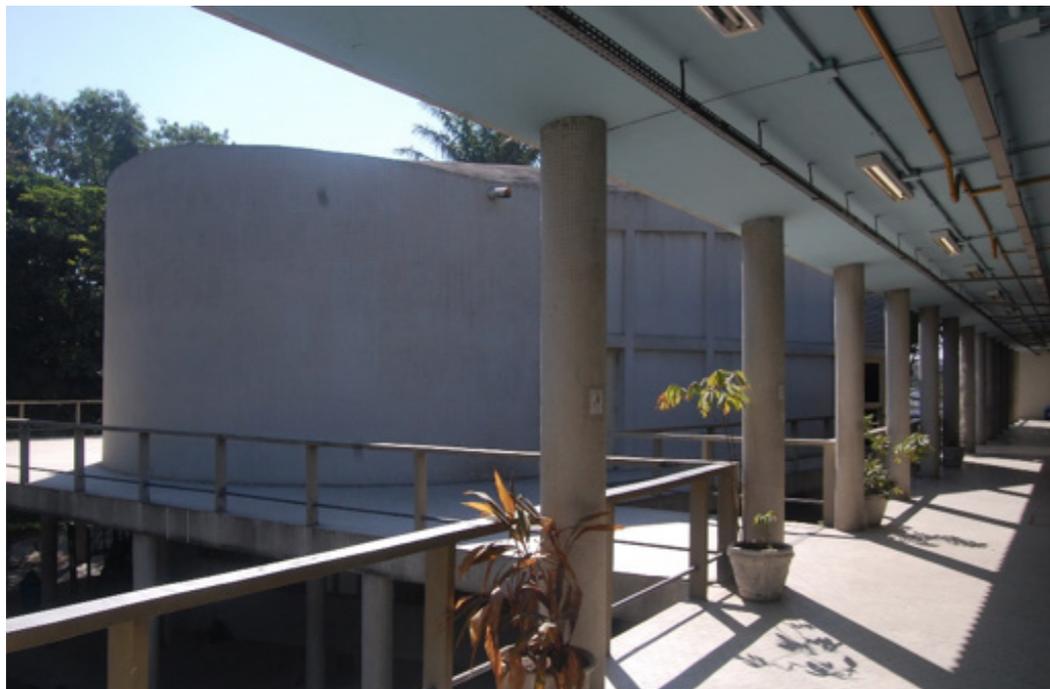
04 Vista bloco do auditório partir da varanda do 2º pavimento

A volumetria bloco do auditório foi modificada no primeiro pavimento com a criação de uma parede lateral curva em substituição à parede reta existente e foram instaladas novas esquadrias em metal. No segundo pavimento, os vãos existentes nas paredes laterais foram fechados e os brise-soleils removidos, mantendo-se apenas a marcação dos vãos originais.

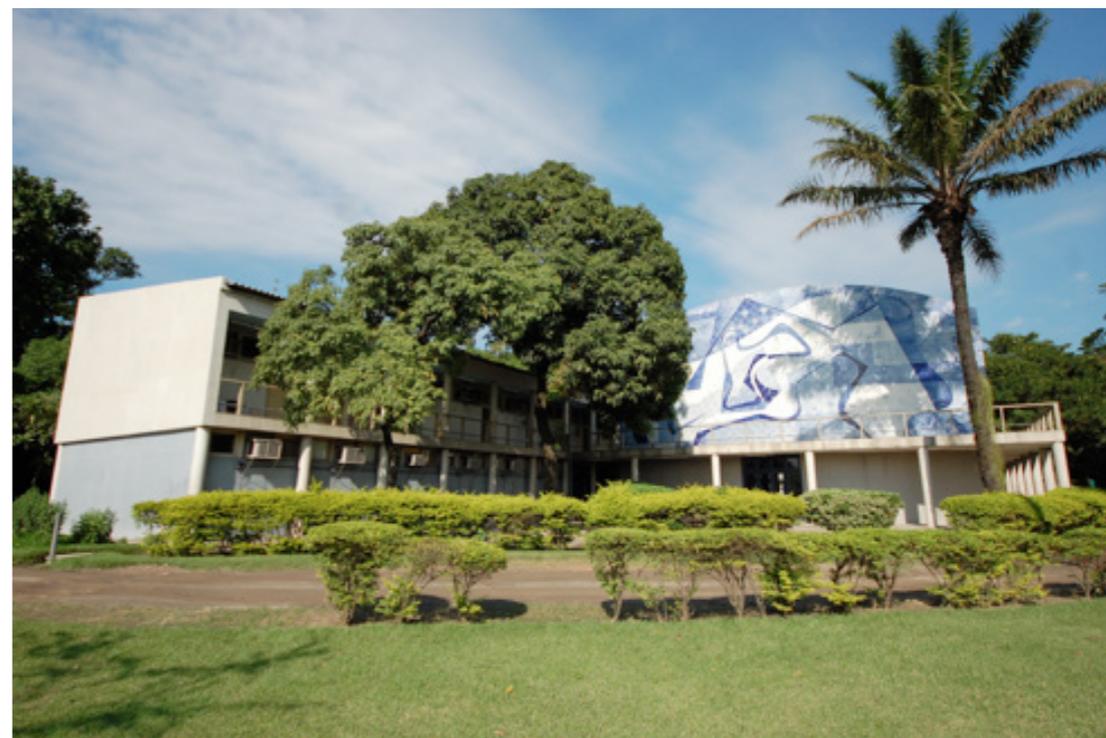
07 Vista do Pavilhão Arthur Neiva a partir da Av. Brasil, onde se pode notar a modificação da fachada frontal do bloco retilíneo

No primeiro pavimento, houve um acréscimo da área do primeiro módulo de salas, modificando a volumetria da fachada voltada para a Av. Brasil (figura 07). Houve ainda a ampliação deste módulo em direção ao vão livre formado pelos pilotis, onde se localiza a escada de acesso ao segundo pavimento. Nesta área, foi implantada uma cantina com balcão aberto para a área de convívio. A pavimentação externa foi modificada com a adoção de revestimento em pedra portuguesa branca, intercaladas por placas de cimentado.

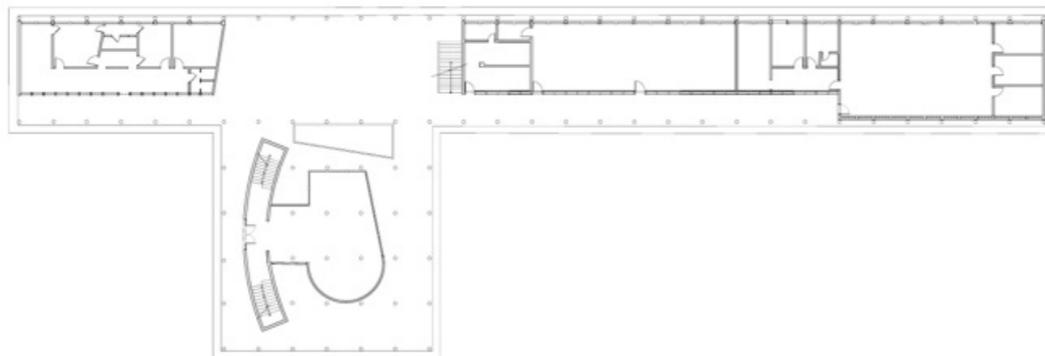
08 Planta baixa 1º pavimento - projeto original.

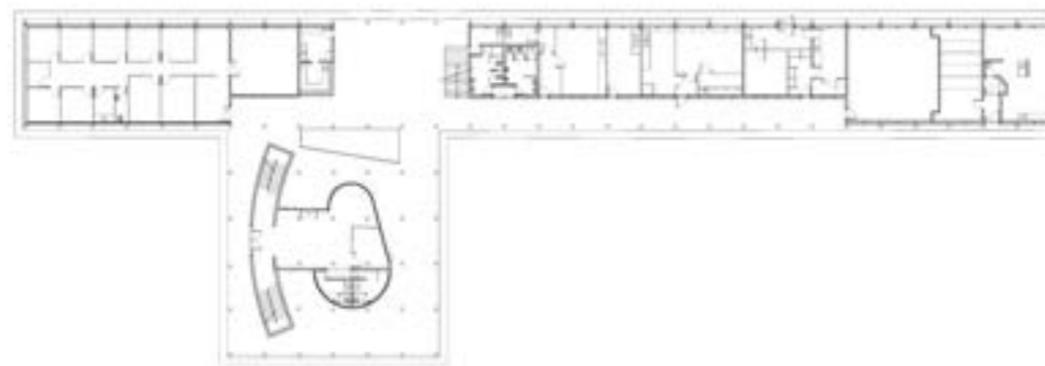
09 Planta baixa 1º pavimento - configuração atual.

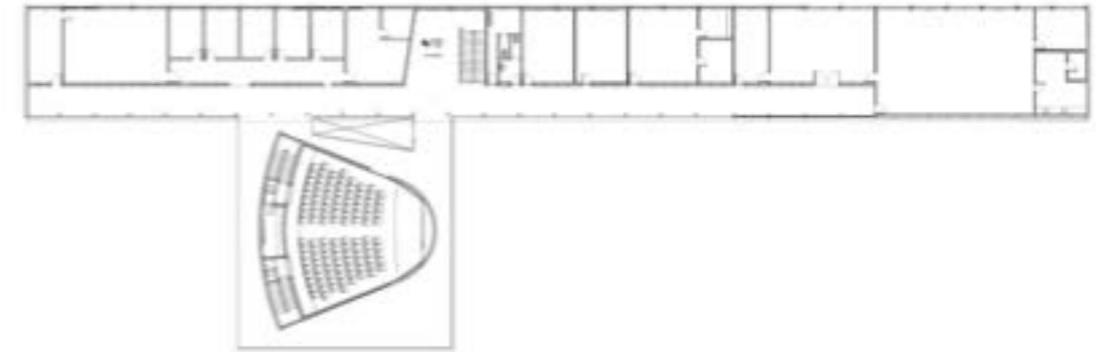
10 Planta baixa 2º pavimento - projeto original.

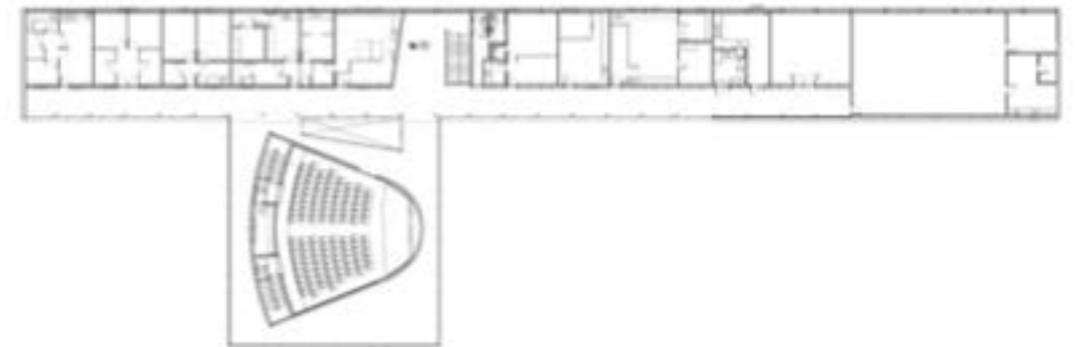
11 Planta baixa 2º pavimento - configuração atual.
