**CONSERVAÇÃO DO PATRIMÔNIO UNIVERSITÁRIO EDIFICADO:**  
**Ensino e prática na Escola de Arquitetura e Urbanismo da Universidade Federal**  
**Fluminense**

Dissertação apresentada ao curso de Pós-Graduação em Preservação e Gestão do Patrimônio Cultural das Ciências e da Saúde da Casa de Oswaldo Cruz - Fiocruz, como requisito parcial para obtenção do grau de Mestre. Área de Concentração: Preservação e Gestão do Patrimônio Cultural. Linha de Pesquisa: Patrimônio Cultural: Preservação e Gestão.

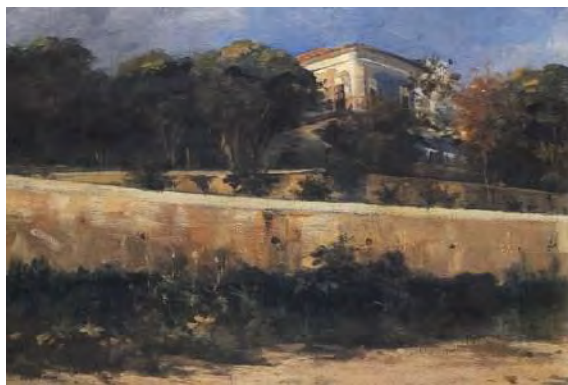
**Figura 14 (acima, esquerda):** Segundo pavimento do Chalé, representado na pintura "Chalet da família Fróes da Cruz na rua Passos da Pátria" de Antônio Parreiras (1890). Fonte: Adaptado de Vistas e paisagens de Niterói (Silveira, 2002).

Segundo Mello (1999), baseada nos estudos de Soares (entre 1980 e 2006), Guimarães Jr. teria pedido ao artista, seu vizinho, que pintasse a casa de sua família. Nesta referência, assim como em outras fotografias antigas, observa-se a existência da parte dos fundos do Chalé, que contava com um segundo pavimento e que foi demolida após a ocupação da universidade.

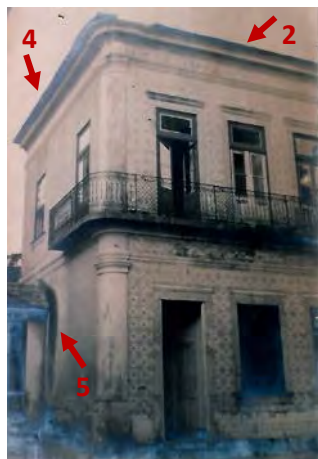
**Figura 16 (esquerda):** "O chalet com 2 pavimentos antes da demolição para a construção do prédio da engenharia", data e autoria desconhecidas. Fonte: Extraída de Mello (1999, p.12). É possível que esta fotografia represente a quina da fachada de fundos (2) com a fachada lateral direita (4), mostrando a ligação coberta com edifício anexo na lateral do Chalé (5), assim como também mostra a Figura 37 (p.55). Na Figura 16 é possível visualizar um revestimento na fachada de fundos, aparentemente de azulejos cerâmicos estampados, solução semelhante à identificada no edifício do Solar do Jambeiro. O revestimento, no entanto, não é identificado na Figura 15.

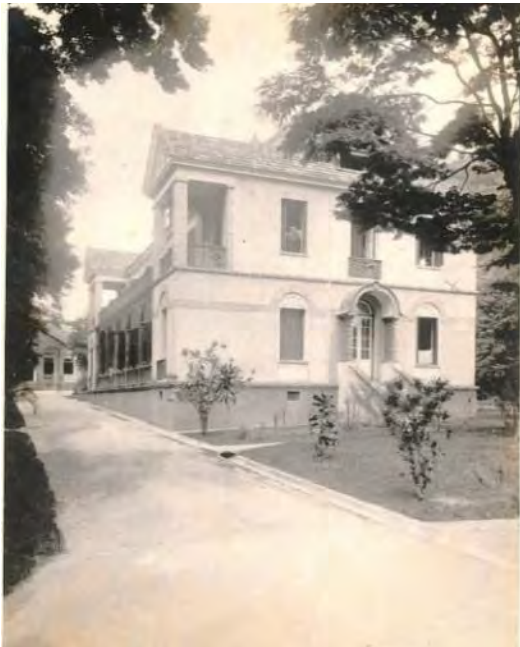
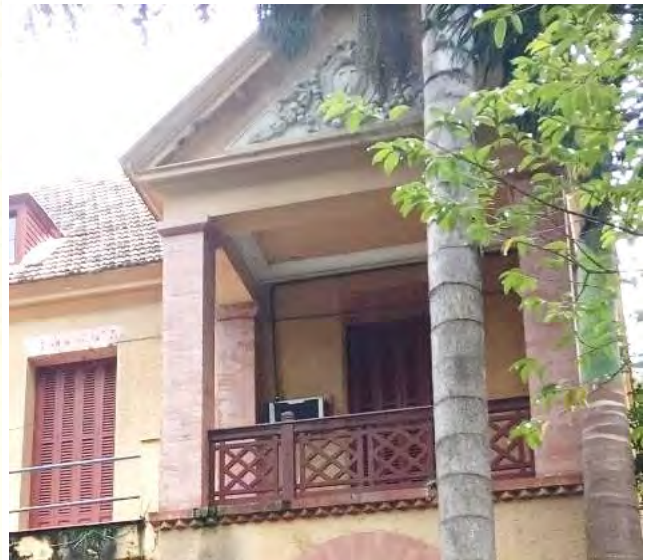
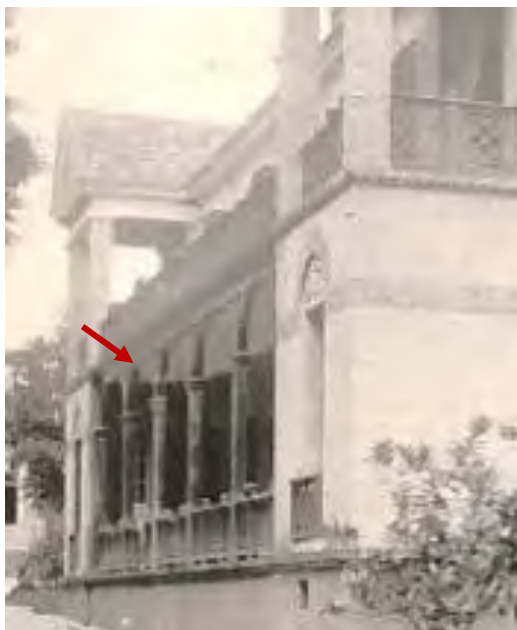
**Figura 22 (acima, esquerda):** Casarão (alojamentos) em 1927. Fone: Imagens cedidas por Richard Kelynack Cocks à EAU-UFF em 1990. Fornecidas à autora pelo Prof. José Pessoa.

**Figura 23 (esquerda):** Ampliação da Figura 22. Destaque para a estrutura aparentemente em madeira, não mais existente.

Pode ser observado nas Figura 22 a 24 que a lateral do Casarão, hoje utilizada como fachada principal, não apresentava acesso externo, apenas interno. Além disso, havia uma estrutura de pilares, arcos e guarda-corpos que foi demolida e substituída por pilares de tijolos maciços e guarda-corpos tubulares que aparentava ser em madeira, seguindo o mesmo padrão que alguns trechos do guarda-corpo ainda apresentam (Figura 24).

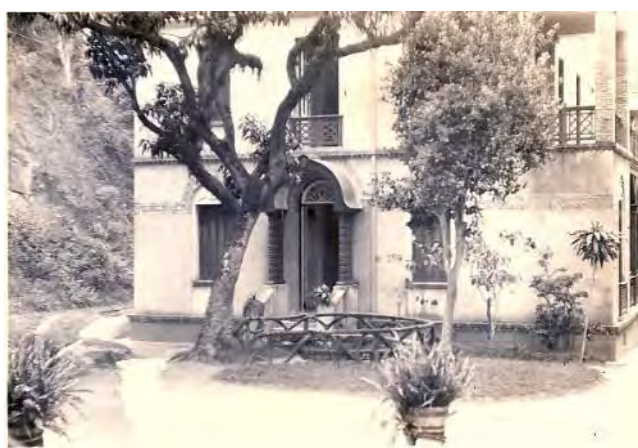
**Figura 26:** Entrada lateral do Casarão e parte do jardim, com elementos em *rocaille* (1927). Fonte: Imagens cedidas por Richard Kelynack Cocks à EAU-UFF em 1990. Fornecidas à autora pelo Prof. José Pessoa.

Relativamente aos elementos do Jardim, é difícil precisar o que havia antes da chegada dos ingleses e o que foi posterior. Nas Figuras 25 e 26, podem ser observados elementos em *rocaille*, técnica através da qual, segundo Magalhães (2017), se utilizava cimento armado imitando a textura de elementos naturais, como troncos de árvores e rochas, por exemplo, para a confecção de ornatos em parques públicos e jardins, incluindo-se os das residências de famílias abastadas. Esses ornatos eram comuns entre o final do século XIX e início do século XX no que ficou conhecido como “estilo *paysager*”.

**Figura 45:** Montagem de fotografias do Casarão (1977). Pode ser visualizada a existência ainda do assento do banco em rocaille, observado também na Figura 26 (pág.49), a encosta do morro ainda próxima ao edifício e o convívio comunitário no espaço. Fonte: Inepac, 1977 (Inventário dos Bens de Interesse Histórico e Artístico do Estado do Rio de Janeiro: “Alojamento da Western Telegraph” e “Chalet”).

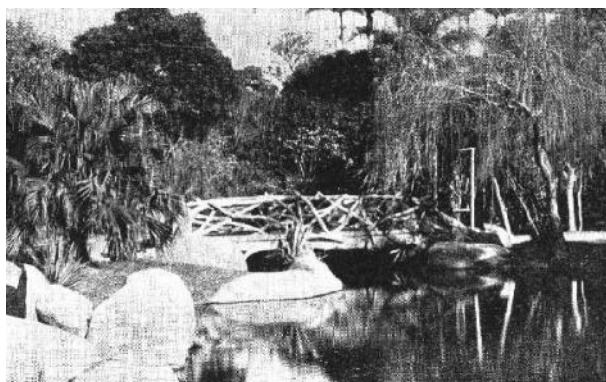
**Figura 27:** Foto antiga de ponte em rocaille no Campo de São Bento (s/d).

Estes elementos estão, também, muito presentes em um jardim histórico do mesmo período na cidade de Niterói, o Campo de São Bento, que possui tombamento municipal (Processo nº 101/1788/90). O parque público foi projetado em 1850 pelo paisagista belga Arsène Puttemans, e teve sua urbanização concluída apenas em 1903 pelo prefeito Pereira Ferraz, inicialmente com o nome de Praça Visconde de Abaeté.<sup>62</sup>

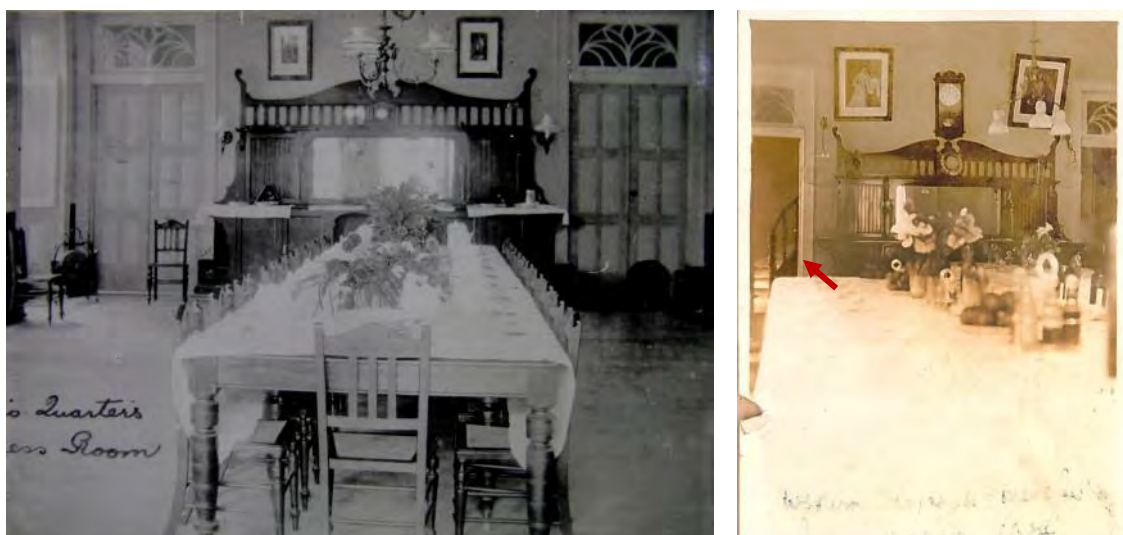
**Figura 32 (acima, esquerda):** Fotografia intitulada como [M]ess Room (provavelmente “Mess”). O modelo de janela, na lateral, é o mesmo observado nas esquadrias do Chalé até hoje, com exceção da perda das almofadas inferiores, observada na maior parte dos elementos atualmente. Fonte: Inepac (1977), fornecida pela família de Mr. Bennet, engenheiro responsável pela implantação da companhia na época. A **Figura 33 (acima, direita)** mostra a mesma composição da imagem anterior, podendo ser observado, no entanto, o início a escada que provavelmente levava ao segundo pavimento do Chalé (destaque). Fonte: Imagens cedidas por Richard Kelynack Cocks à EAU-UFF em 1990. Fornecidas à autora pelo Prof. José Pessoa. Não foi possível, no entanto, definir com precisão a localização da fotografia dentro do edifício, hoje.

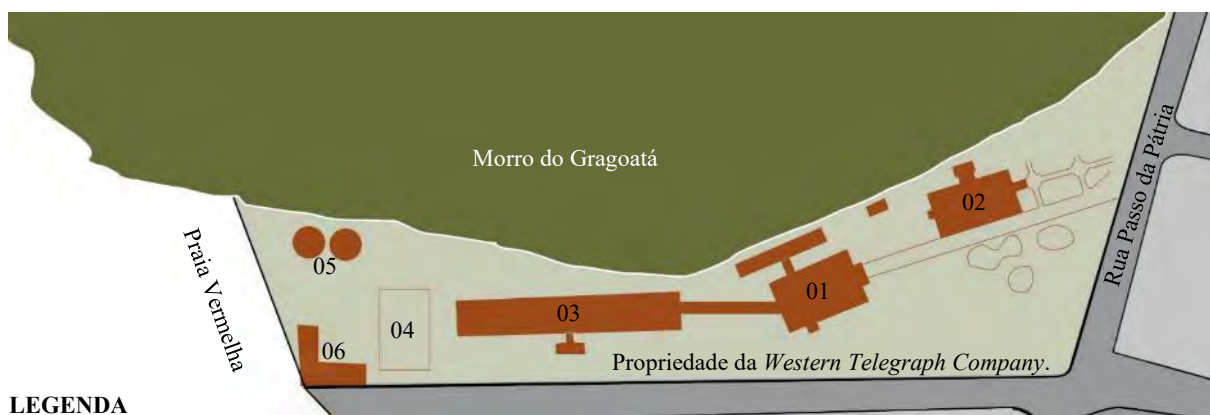
**Figura 34:** Ocupação em 1922. Planta esquemática elaborada pela autora a partir de planta fornecida pela SAEP.

Foi identificada, no acervo digitalizado de plantas fornecido pela SAEP, uma planta denominada “Propriedade da *Western Telegraph Co* – Rua Passo da Pátria, n.156: Construção de dois trechos de muralha de alvenaria e remoção da terra proveniente da queda de barreiras”, cujo carimbo da prefeitura data de 1922. Nessa planta, a ocupação da empresa no terreno pode ser representada esquematicamente da seguinte maneira:

Fotografias antigas do conjunto parecem corresponder às construções 05 e 06:

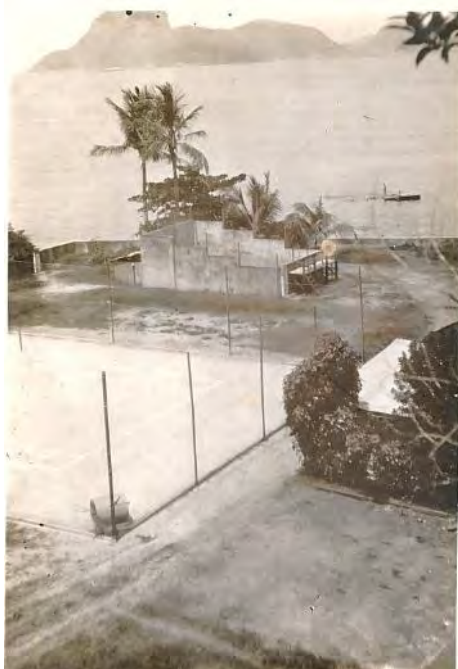
**Figura 35 (abaixo):** Vista de parte da quadra e de construção coberta que pode corresponder ao abrigo dos tanques, identificados pelo nº 05. Sem data.

**Figura 36 (esquerda):** Em 1924, Vista de parte da quadra e de construção que pode corresponder à identificada pelo nº. 06.

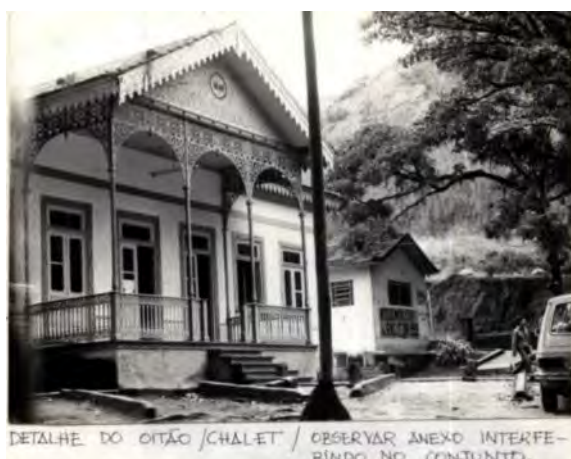
**Figura 42 (acima, esquerda):** Chalé (1977), sendo possível ainda observar o anexo na lateral direita, e a proximidade da encosta do morro, antes da realização do corte para abertura de via. \*

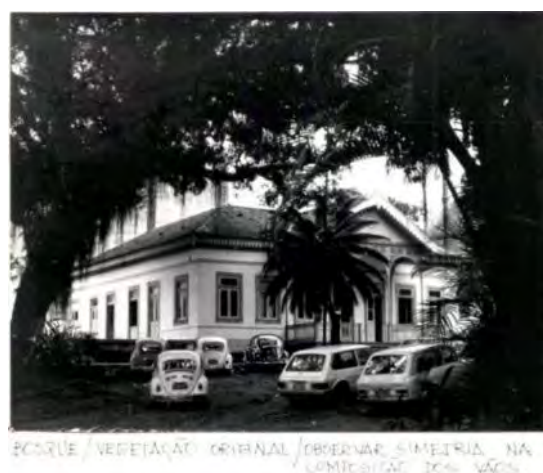
**Figura 43 (acima, direita):** Chalé e jardim (1977). Conforme relato do Prof. Jorge Crichyno, pode ser observada a utilização do pátio como estacionamento, muito próximo ao edifício, e a inexistência de canteiros delimitados nesta área. \*

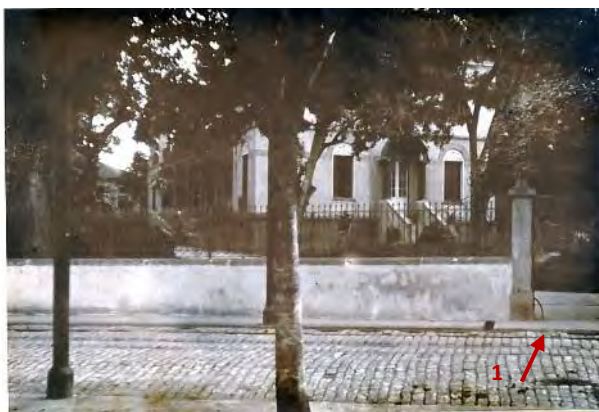
**Figura 53 (acima, esquerda):** Acesso Casarão (1924). Observa-se a rua no mesmo nível de acesso ao interior (1).\*

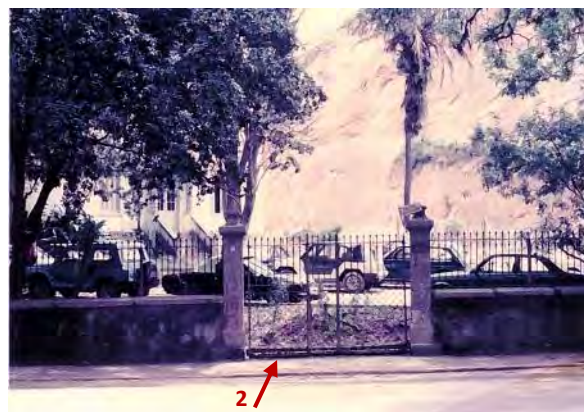
**Figura 54 (acima, direita):** Portão antigo inutilizado após execução do projeto do Campus. Percebe-se a diferença de nível entre a calçada e o estacionamento (2).\*

As principais alterações executadas na implantação do projeto do Campus da Praia Vermelha, na área que constitui o atual conjunto da EAU-UFF, foram: o Corte no morro para a construção de via de acesso; a realização de um aterro subindo o nível do terreno em cerca de 30 cm junto ao Casarão; um aterro, também, junto ao muro, elevando o nível do terreno internamente a ele (Figura 54, pág.74); o acréscimo de portões de acesso (Figura 56, pág.74), em detrimento do uso dos originais, com a demolição de trechos do muro anterior, em cantaria e gradil; a reestruturação dos fluxos, desmontando o eixo ortogonal ao Chalé, que surgia do portão de acesso no muro e tangenciava o Casarão (Figura 44, pág.61); a construção de estacionamento à frente do acesso ao Casarão; a pavimentação com paralelepípedos, formando paginações circulares; demolição de parte dos elementos em *rocaille* ainda existentes; a construção de canteiros-bancos em concreto armado, dentre outras.

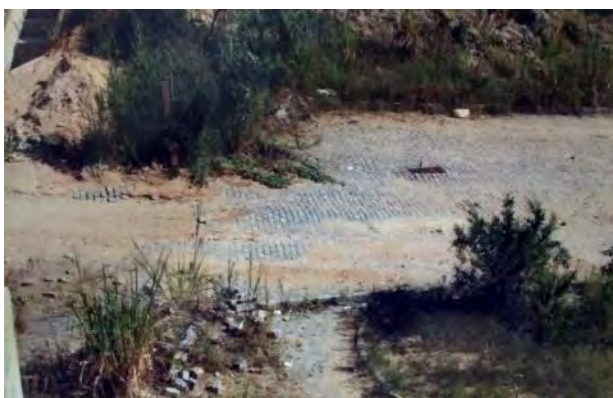
**Figura 57 (acima, esquerda):** Vista de desmoronamento de encosta a partir de Casarão (1987). \*

Em 1987, já com as obras de paisagismo realizadas, ocorreu um desmoronamento da encosta do morro do Gragoatá, derivado do corte mal realizado anteriormente, fazendo com que tivessem que ser adotadas soluções mais apropriadas para sua contenção. Além disso, fotografias do conjunto realizadas na ocasião demonstram a precariedade do estado de conservação do conjunto e a necessidade de restauração.

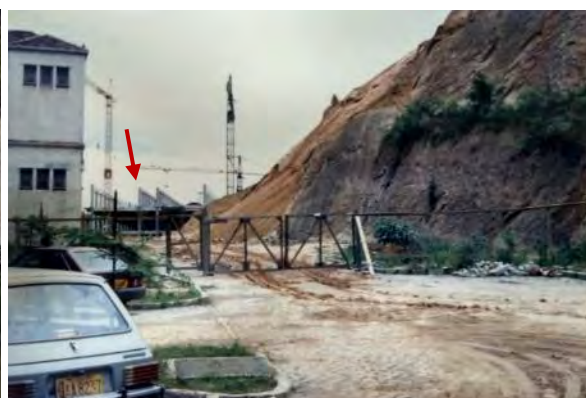
**Figura 58 (acima, direita):** Vista do desmoronamento e parte do Casarão. Destaque para Bloco D da Engenharia em construção. O prédio, segundo Monteiro (2009, p.13), passa por vários problemas na sua implantação, sendo concluído apenas em 1993. \*

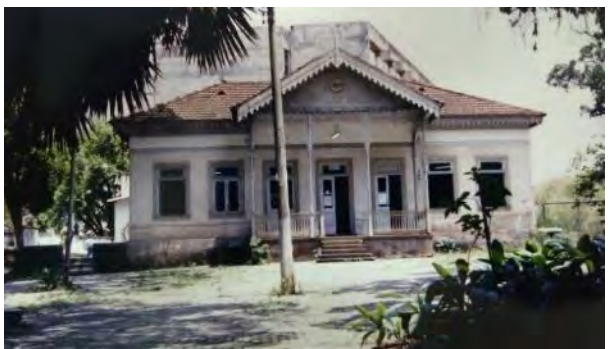
**Figura 60 (abaixo, esquerda):** Chalé em 1987, já com o projeto de paisagismo executado. Pode-se perceber o estado de conservação do edifício e a necessidade de restauração. \*

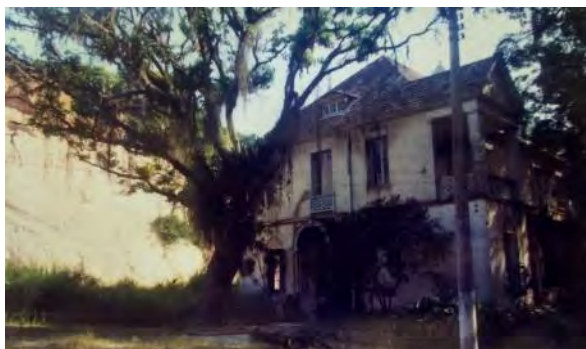
**Figura 61 (abaixo, esquerda):** Casarão em 1987, já com o projeto de paisagismo executado. Pode-se perceber o estado de conservação do edifício e a necessidade de restauração. \*

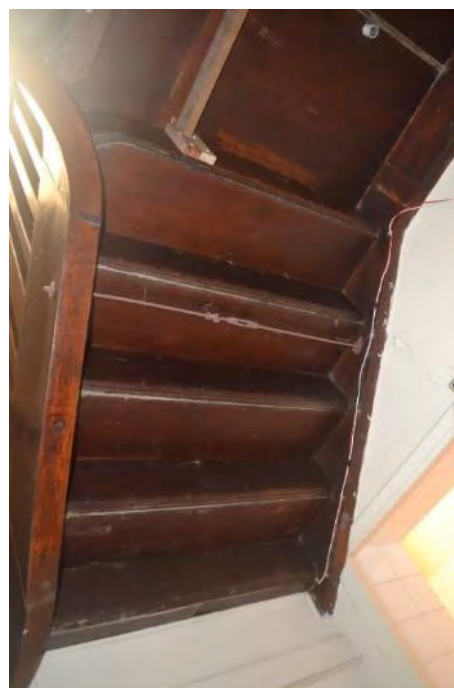
**Figura 75 (direita):** Reforço na escada.  
Fonte: Camila Ennes, 2019.

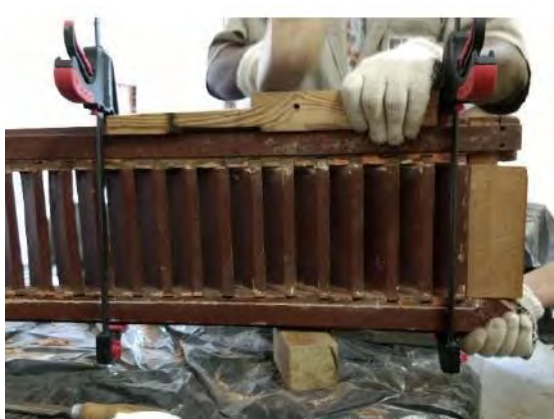
**Figura 79:** Execução de recuperação de folha de veneziana de janela do Casarão. Fonte: Dulce A. Keuchkarian

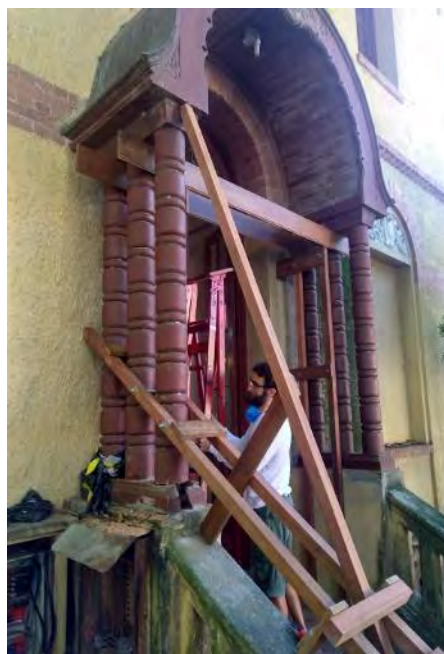
**Figura 81:** Escoramento e recuperação de base de pórtico lateral, junho de 2018. Fonte: Camila Ennes

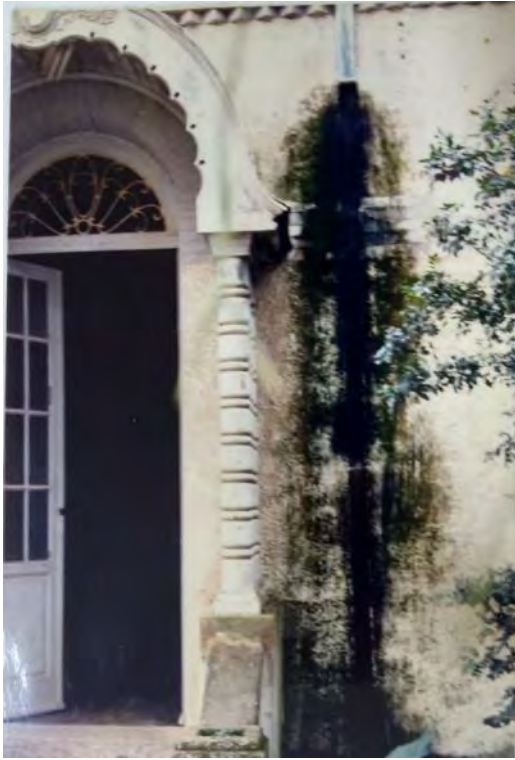
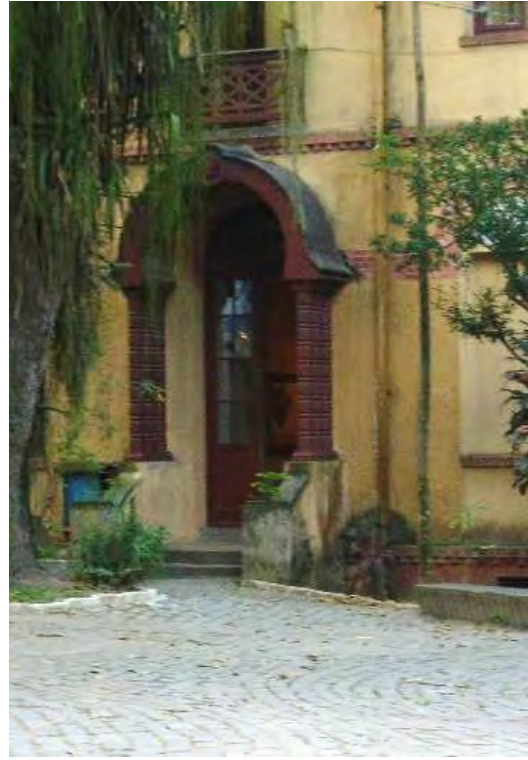
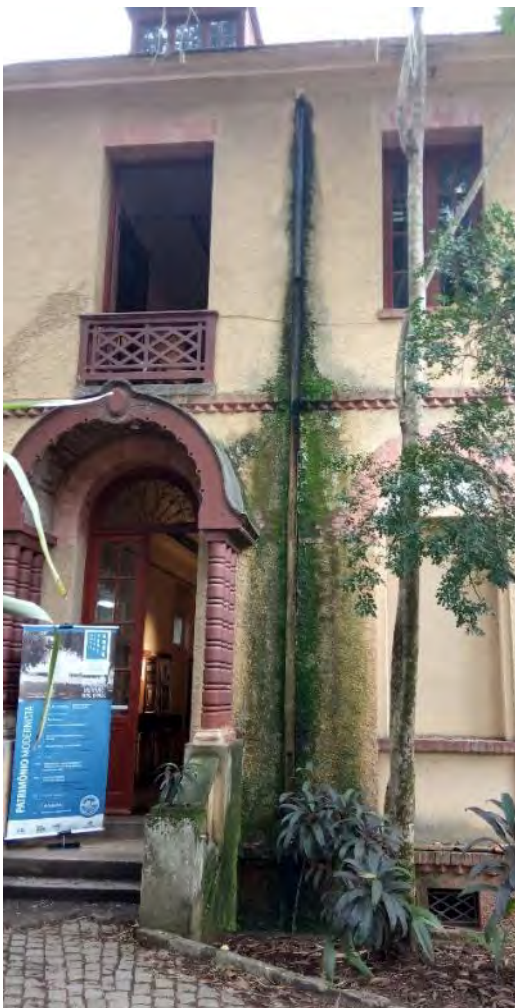
**Figura 99:** Danos identificados na fachada Sudoeste devido à perda de parte do condutor vertical de águas pluviais em 1999. Fonte: Mello (1999).

**Figura 100:** Imagem da mesma área em 2009, após intervenção. Pode-se observar o início do dano em desenvolvimento apenas na base da parede. Fonte: Camila Ennes.

**Figura 101:** Recorrência do dano, já bastante avançado, em setembro de 2019. Pode-se observar que a falha no condutor vertical ocorre desde a cimalha. Fonte: Camila Ennes.

Os exercícios realizados desde a década de 1980 na EAU-UFF apresentam informações sobre o conjunto em diferentes momentos e, apesar de não terem sido realizados com o foco na sistematização de informações contínuas, possibilitam a observação da recorrência e evolução de alguns danos, conforme exemplificado nas imagens a seguir:

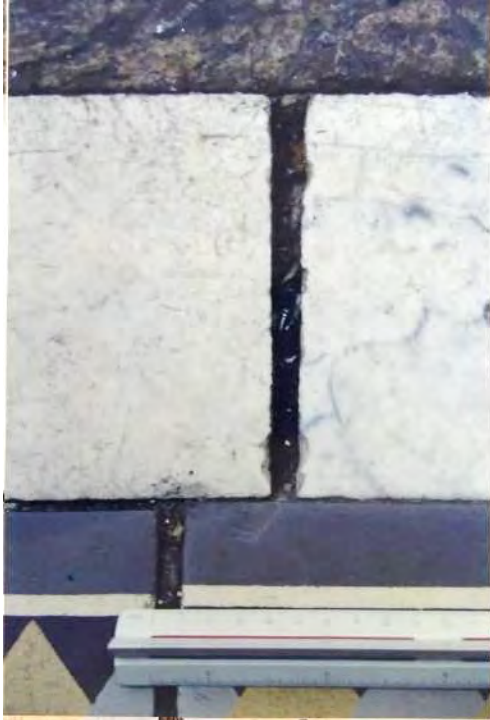
**Figura 102:** Dano decorrente de recalque na fundação na varanda do Chalé, identificado em 1999. Fonte: Mello (1999).

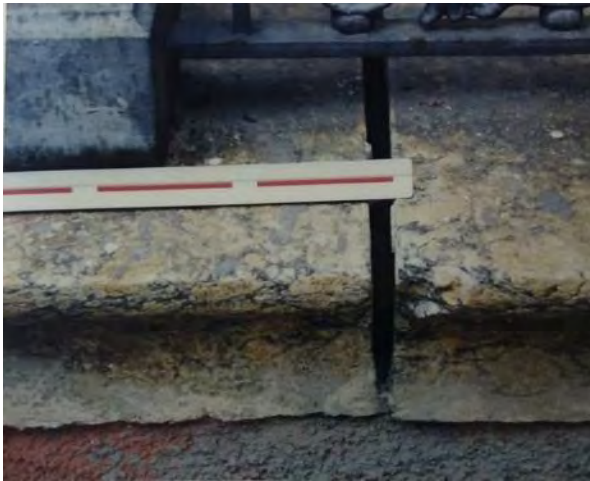
**Figura 104:** Dano decorrente de recalque na fundação na varanda do Chalé, identificado em 1999. Fonte: Mello (1999).

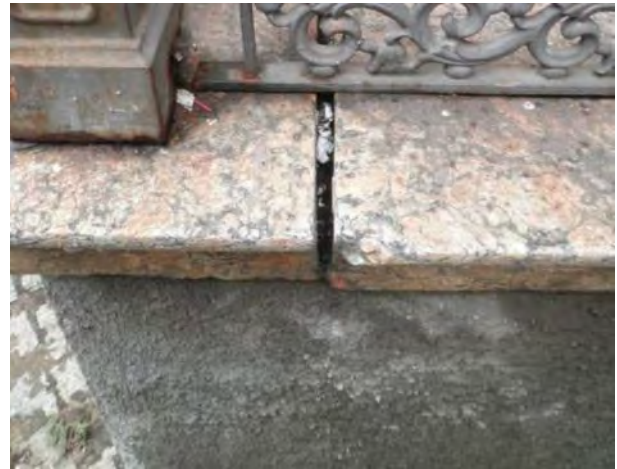
**Figura 105:** Dano decorrente de recalque na fundação na varanda do Chalé, identificado em 2012 em Relatório da Acrópole para Etapa I do Projeto de Restauração. Fonte: Acrópole (2012).

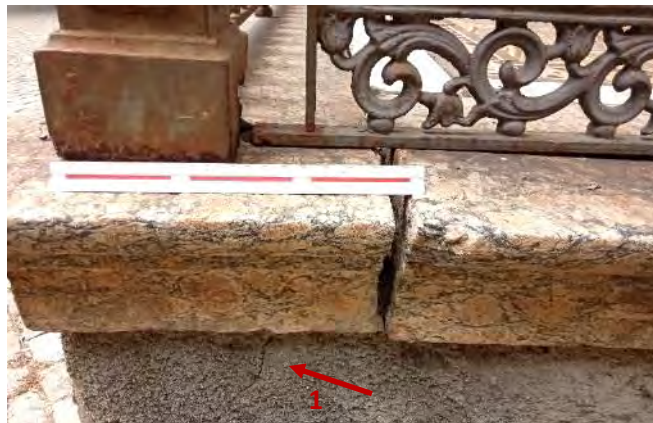
**Figura 106:** Progressão do dano em outubro de 2019. Observa-se também o início de uma fissura na superfície da alvenaria da base (1), não observada em 1999 e em 2012, e o avanço da oxidação dos elementos de ferro fundido. Fonte: Camila Ennes.

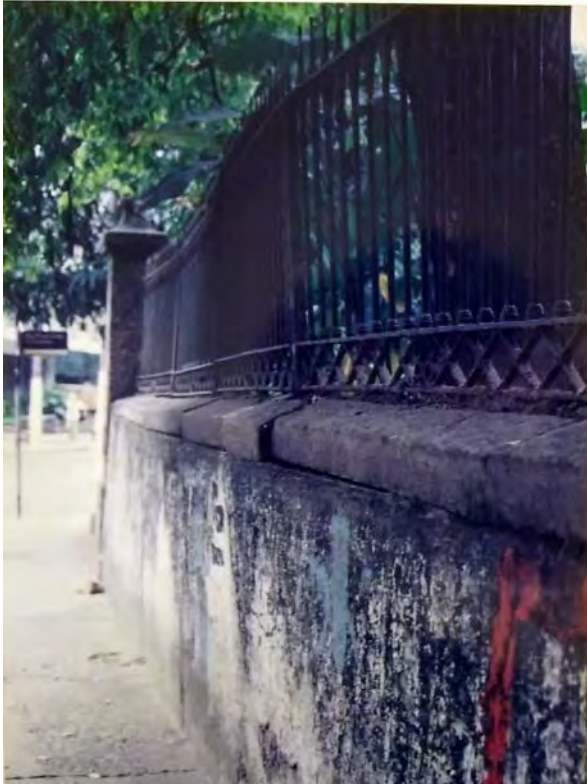
**Figura 107:** Dano em muro de alvenaria de pedra no perímetro do conjunto, observado em 1999, decorrente, provavelmente, do aterramento da área interna, realizado de maneira a utilizá-lo como arrimo, sem que tenha sido projetado para tal, além da proximidade com as raízes das árvores. Fonte: Mello (1999)

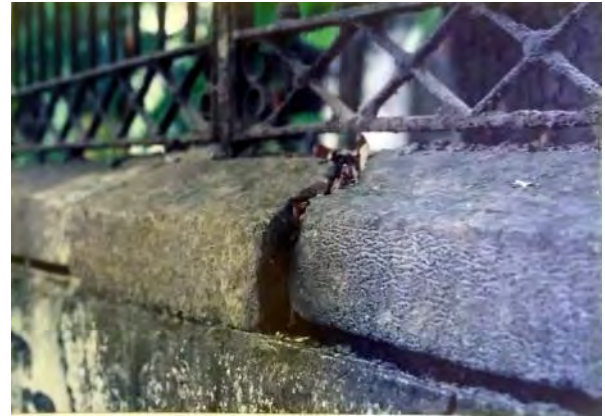
**Figura 108:** Ampliação de dano observado na Figura 107. Fonte: Mello (1999).

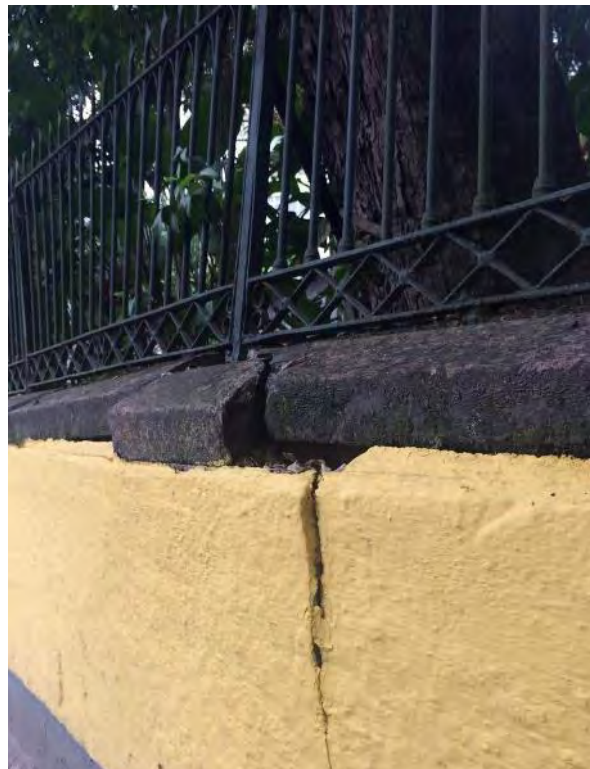
**Figura 109:** Progressão do dano observada em dezembro de 2018. Observa-se que a cantaria se encontra com um deslocamento maior, a alvenaria abaixo começou a romper-se e o gradil apresenta maior deformação. Fonte: Jonatas Chaves.

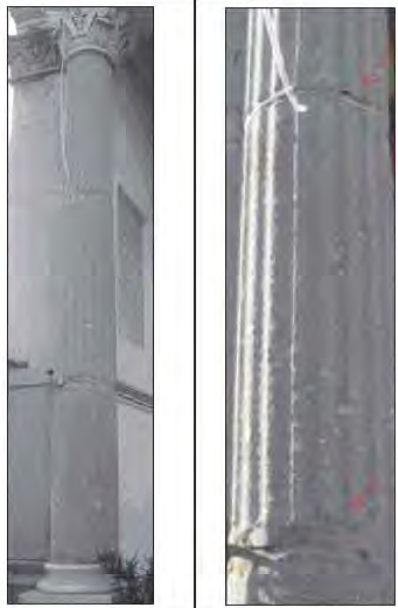
Stato di degrado nel 1997					
<p>Nelle zone esposte a pioggia diretta, il fenomeno del continuo dilavamento ha disgregato la superficie, lasciando la pietra sottostante decoesa e porosa. La disgregazione è più evidente nei punti di carico. Bassa resistenza meccanica della pietra.</p>				<p>Visione dall'esterno</p> <p>Erosione nei punti di contatto tra i rocchi</p>

Figura 118: Exemplo de metodologia italiana aplicada – Ficha de identificação de elemento. Fonte: GRANO, 2011, p.57.

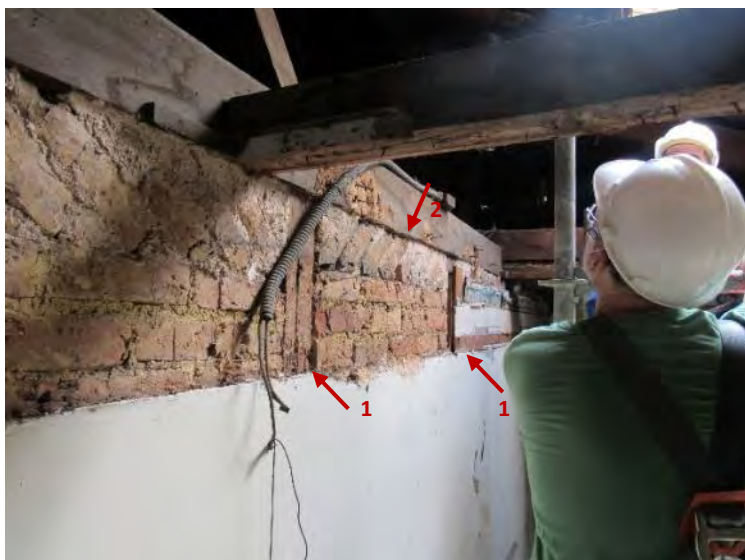
**Figura 125:** Fotografia realizada durante a primeira edição da parceria entre a EAU-UFF e a OEM/COC/Fiocruz, na qual foi realizado o escoramento da Claraboia (abril de 2017). Fonte: Carolina Moreira, OEM/COC/Fiocruz.

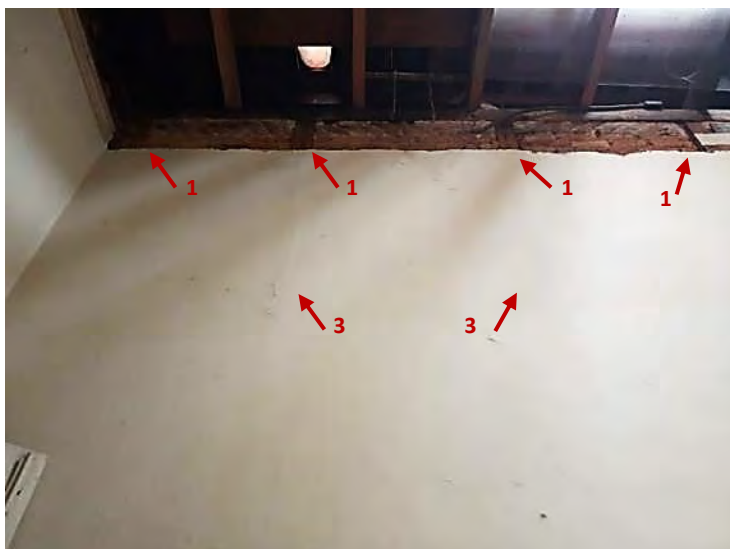
**Figura 126:** Esteios e alterações na parede em sua direção (3), em outubro de 2019. Fonte: Camila Ennes

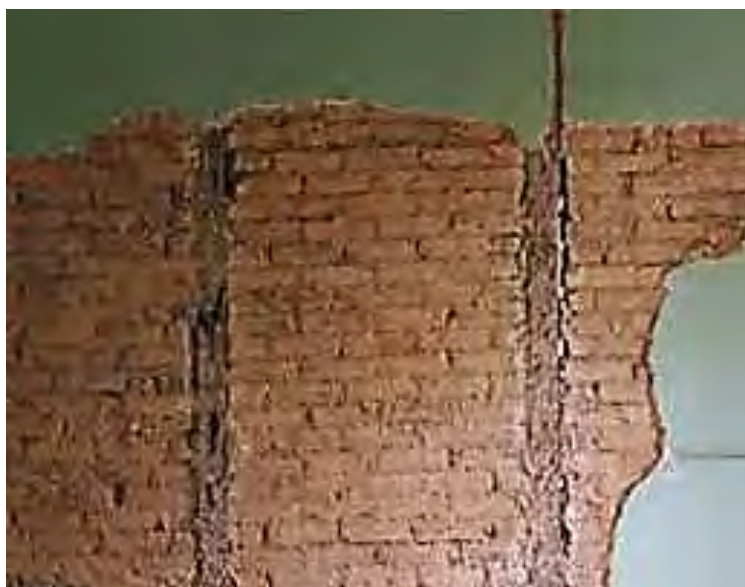
**Figura 127:** Fotografia de alvenaria do Solar do Jambeiro durante obra de restauração. Fonte: <https://culturaniteroi.com.br/blog/?id=202>, acesso em 18 de outubro de 2019.

Destaca-se, na alvenaria de tijolos maciços considerada como sem função estrutural, um trecho em que, devido a retirada da sanca para intervenção na claraboia (Figura 125), podem ser visualizados esteios e madeira estruturando a alvenaria (1), que possui arremate tipo “chapéu” no topo (2). Esta solução era comum em edificações do período, sendo encontrada também no Solar do Jambeiro (Figura 127), edifício próximo, tombado a nível estadual e municipal, mencionado no item 2.1 da dissertação.

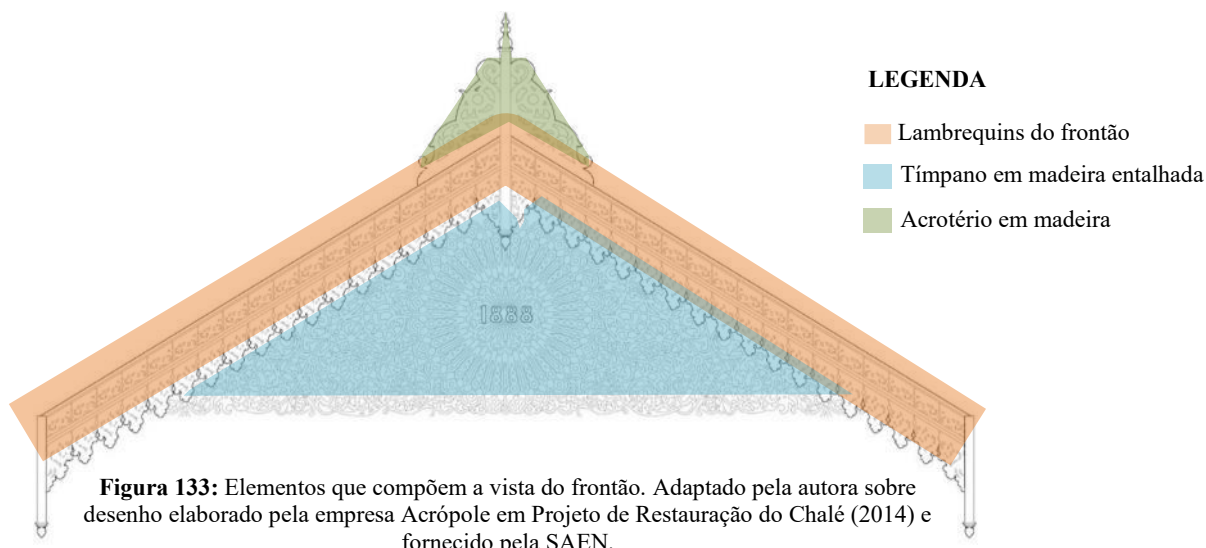
**Figura 133:** Elementos que compõem a vista do frontão. Adaptado pela autora sobre desenho elaborado pela empresa Acrópole em Projeto de Restauração do Chalé (2014) e fornecido pela SAEN.

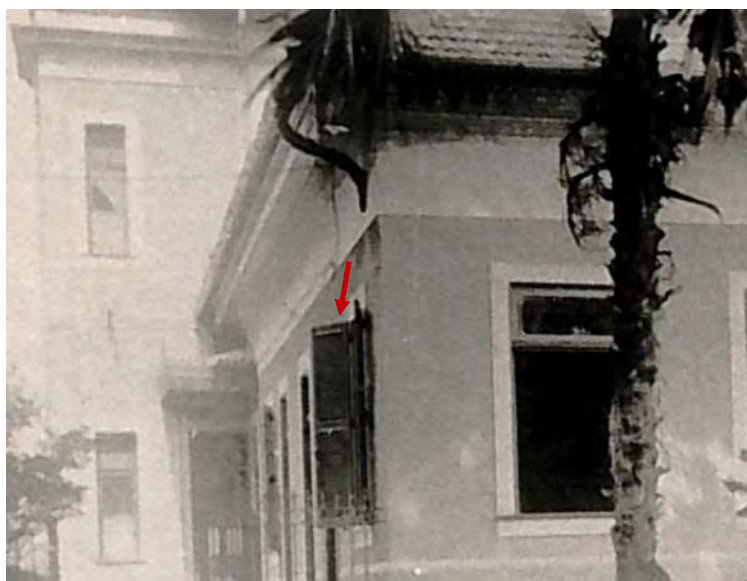
**Figura 139:** Ampliação de Figura 31: *Rectreation & mess building* (1927).

Pode-se observar em ampliação de fotografia de 1927 (Figura 139) que um exemplar da sala Ch102, hoje correspondente ao modelo aqui considerado como típico da Jm1, possuía folha com bandeiras completas de venezianas. Desta forma, não se pode afirmar que o modelo considerado típico corresponde à tipologia original. Foi assim considerado apenas para facilitar a compreensão do padrão e das variações existentes.

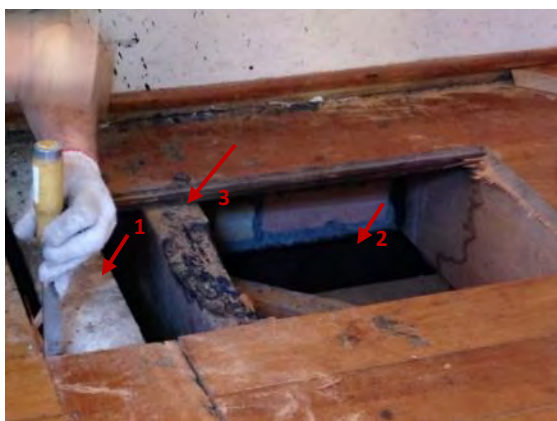
**Figura 149:** Área do piso da Sala 11 afetada pelo incêndio. Pode-se visualizar o topo da viga metálica paralela ao barroteamento (1), o topo do barrote danificado pelo incêndio (3) e a viga metálica transversal, sob parede de alvenaria de tijolos, sobre a qual se apoia a primeira e os barrotes.

Com o incêndio ocorrido na Sala 11, que danificou parte do piso de assoalho, e posteriormente, no primeiro semestre de 2018, com a intervenção realizada na parceria com a OEM/COC/Fiocruz, pôde-se observar, além do barroteamento do piso, a existência de uma viga metálica em perfil “I” com a mesma orientação (1) localizada sob onde, supostamente, antes havia uma parede dividindo os cômodos. Além desta, pôde ser visualizada também outra viga metálica no sentido transversal (2), sobre a qual a primeira estaria apoiada. A disposição destas vigas está representada no corte transversal (Figura 150), desenvolvido por alunas da disciplina Oficina de Conservação em maio de 2018. O intervalo entre os barrotes e a presença das demais vigas metálicas foram supostos a partir da situação encontrada na área prospectada.

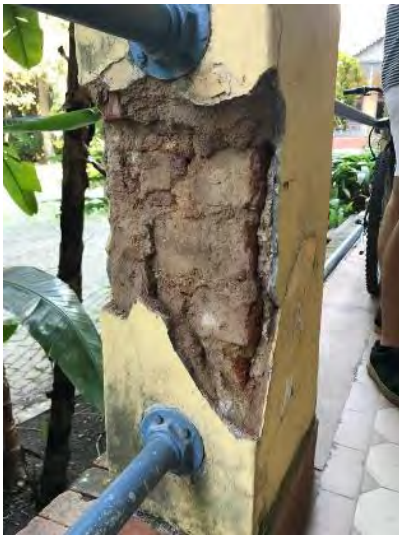
**Figura 152:** Prospecção realizada em 2019 nos pilares da varanda do primeiro pavimento, revelando a estrutura em tijolos maciços.  
Fonte: Professor Ronaldo Brillhante, 2019.

No primeiro pavimento, é identificada uma intervenção que substituiu a estrutura de pilares e arcos de madeira, mencionada no item 2.1 desta dissertação, por pilares que, até recentemente, acreditava-se serem de concreto armado. Uma prospecção realizada para a disciplina Oficina de Conservação no segundo semestre de 2019 pelos professores Ronaldo Brilhante e Oswaldo Souza, Engenheiro civil e professor da disciplina de Sistemas Construtivos em Arquitetura, revelou que os pilares da varanda do primeiro pavimento são também constituídos de tijolos maciços.

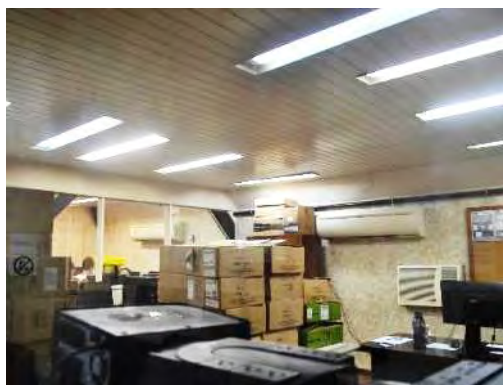
**Figura 159:** Sala 318, uma das salas do laboratório de informática. Detalhe para o teto em forro de PVC.

Todos os tetos das salas do primeiro e segundo pavimento do Casarão são compostos por forro de madeira pintada emoldurados por sancas em também em madeira pintada. Nas circulações, as sancas existem apenas na interseção com as paredes. Nas varandas, os tetos consistem em laje com pintura, emoldurada com sancas de argamassa. No corpo de áreas molhadas, os tetos aparentam ser de gesso acartonado. No sótão, os tetos / paredes são de lambri de madeira assentado sobre os caibros, na área onde o madeiramento é exposto. Já na área do laboratório de informática, são em forro de PVC (Figura 159).

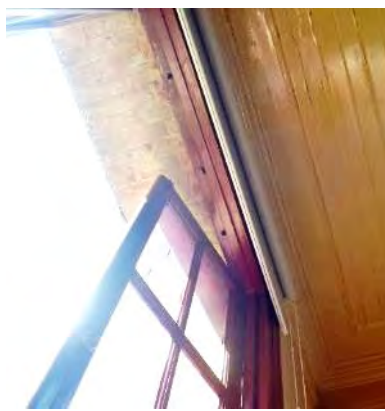
**Figura 166:** Variação de Jm1 com apenas folhas de vidro, abrindo para o exterior.

- Apenas um exemplar, o elemento CA102.Va.Jm1\_01, apresenta a composição completa, com as folhas de madeira e vidro e de veneziana (Figura 165).
- No segundo pavimento, todos os exemplares perderam suas folhas de veneziana. Observa-se que foi realizada uma inversão na abertura das folhas de madeira e vidro destes elementos (Figura 166), que passaram a abrir para o exterior, assim como o elemento CA103.Va.Jm1\_01 no primeiro pavimento (Figura 167).

Pode-se observar, na Figura 166, indícios da inversão da abertura da folha de madeira e vidro através dos encaixes dos fechos das folhas de veneziana onde, hoje, recolhe-se a folha de madeira e vidro.

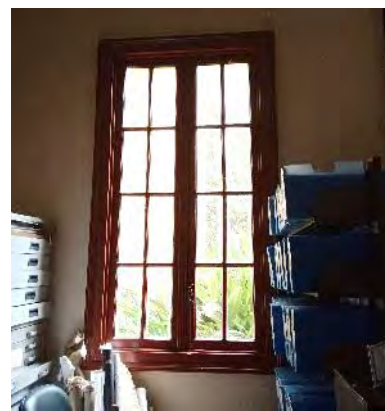
**Figura 167:** Variação de Jm1 com apenas folhas de vidro, abrindo para o exterior.

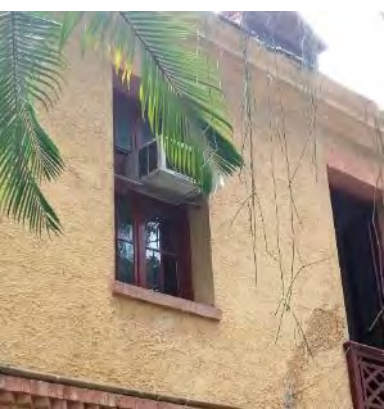
**Figuras 169 e 170:** CA208.Va.Jm1\_01 e CA211.Va.Jm1\_04: Variações de Jm1 com modificação para ar condicionado.

- Os exemplares CA208.Va.Jm1\_01 e CA211.Va.Jm1\_04 sofreram intervenções nas folhas de madeira e vidro para a instalação de aparelhos de ar-condicionado (Figuras 169 e 170).
- Os demais exemplares do primeiro pavimento, a exceção do CA102.Va.Jm1\_01 e do CA103.Va.Jm1\_01, mencionados anteriormente, perderam suas folhas de vidro, mantendo as de veneziana com abertura para fora (Figura 168).
- Poucos exemplares ainda possuem os fechos e cremonas com características antigas, os quais considera-se que podem ser originais (Figura 171).

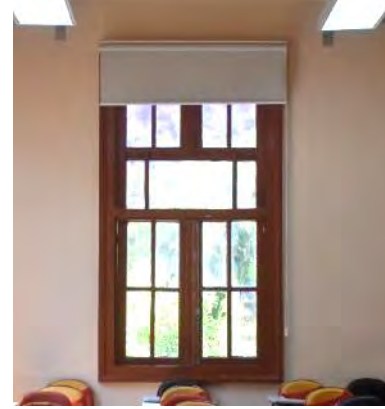
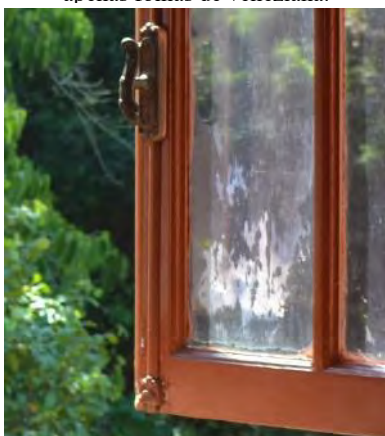
**Figura 171:** Modelo com Fecho (1) e Cremona (2) antigos ainda presentes.

- Poucos exemplares ainda possuem os fechos e cremonas com características antigas, os quais considera-se que podem ser originais (Figura 171, p.162)

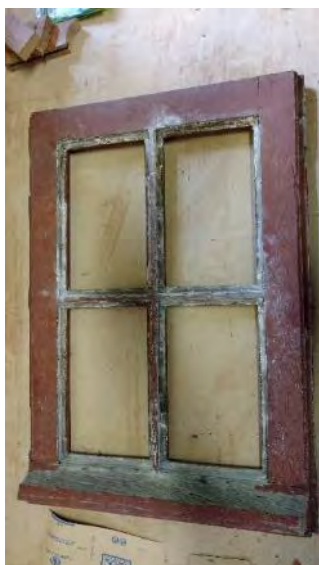
**Figuras 174:** Folha central da janela CA315.Va.Jm5\_01 antes da intervenção realizada no primeiro semestre de 2018.  
Fonte: Gabriella Moura

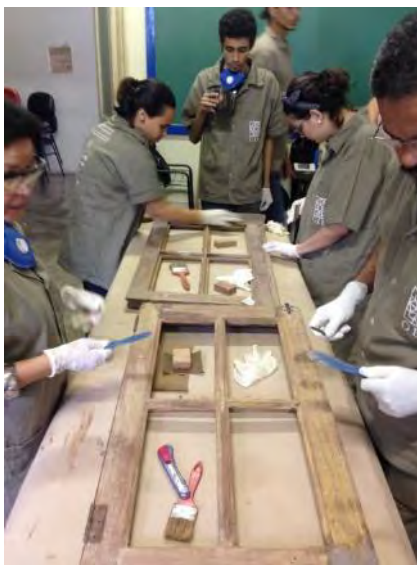
**Figuras 175:** Intervenção em folhas de esquadria em andamento no primeiro semestre de 2018, pelos alunos da OEM/COC/Fiocruz.  
Fonte: Ronaldo Brillhante

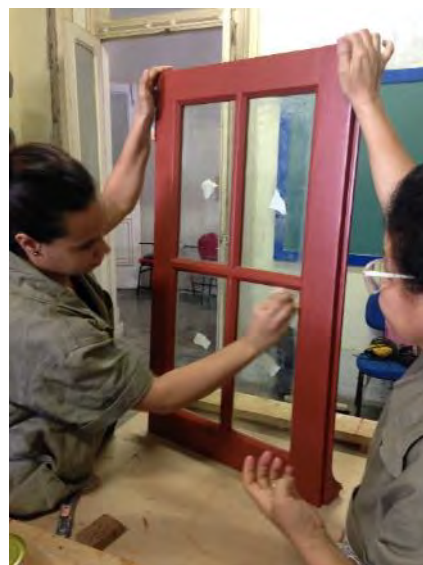
**Figuras 176:** Folha de esquadria ao final de intervenção, após pintura, no primeiro semestre de 2018, pelos alunos da OEM/COC/Fiocruz.  
Fonte: Ronaldo Brillhante

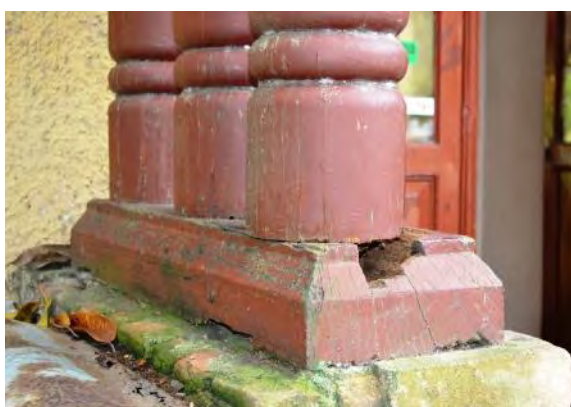
Em 2018, na segunda edição da parceria com a OEM/COC/Fiocruz, foi realizada uma intervenção no embasamento de madeira das colunas laterais esquerdas, que estava apodrecida com grande perda de seção (Figura 185), e havia passado por uma intervenção, realizada pela SAEN, na qual a lacuna foi preenchida com cimento.

**Figura 185:** Base das colunas danificada antes de intervenções (novembro de 2017). Fonte: Camila Ennes.

A intervenção consistiu na substituição da base danificada por uma nova base de madeira. Foi necessária a realização de um escoramento, realizado em madeira. Parte da base das colunas também apresentava sinais de podridão e também foi substituída. Ao longo da intervenção, foi observada a existência de uma peça de madeira de seção quadrada na parte interna da coluna que se encaixava no embasamento. Os resultados da intervenção devem ser acompanhados, principalmente devido ao fato de que as novas peças de madeira foram inseridas com orientação diferente da existente, podendo apresentar deformações a longo do tempo.

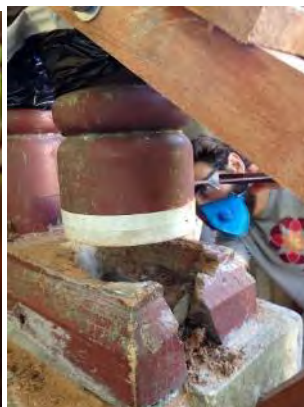
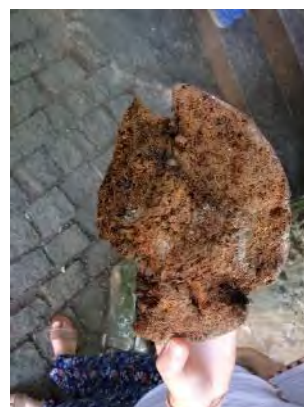
**Figuras 186 e 187:** Base durante intervenções e aspecto da seção da coluna retirada. Fonte: Ronaldo Brilhante.

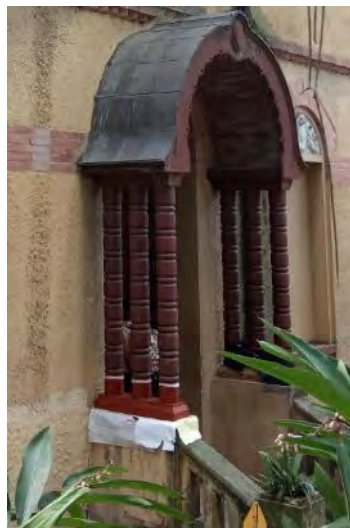
**Figura 189:** Aspecto após pintura, realizada no segundo semestre de 2019 nas atividades da disciplina.
