**“REABILITAÇÃO SUSTENTÁVEL EM EDIFÍCIO DE SAÚDE
CARACTERIZADO COMO PATRIMÔNIO CULTURAL: O ESTUDO DE CASO
DA ANTIGA SEDE DA DIRETORIA GERAL DE SAÚDE PÚBLICA DGSP. ”**

Dissertação de mestrado apresentada no Curso de Pós-Graduação em Preservação e Gestão do Patrimônio Cultural das Ciências e da Saúde da Casa de Oswaldo Cruz-Fiocruz, como requisito parcial para obtenção do Grau de Mestre. Área de Concentração: Preservação e Gestão do Patrimônio Cultural.

REABILITAÇÃO SUSTENTÁVEL EM EDIFÍCIO DE SAÚDE CARACTERIZADO COMO PATRIMÔNIO CULTURAL: O ESTUDO DE CASO DA ANTIGA SEDE DA DIRETORIA GERAL DE SAÚDE PÚBLICA DGSP

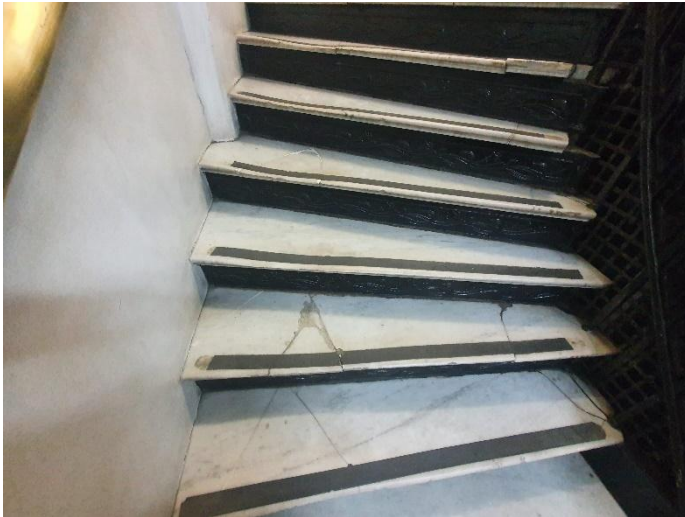
Figura 83: A escada principal do DGSP apresenta pedras quebradas, rachadas e desgaste devido a ação mecânica.
Fonte: A autora, 2022.

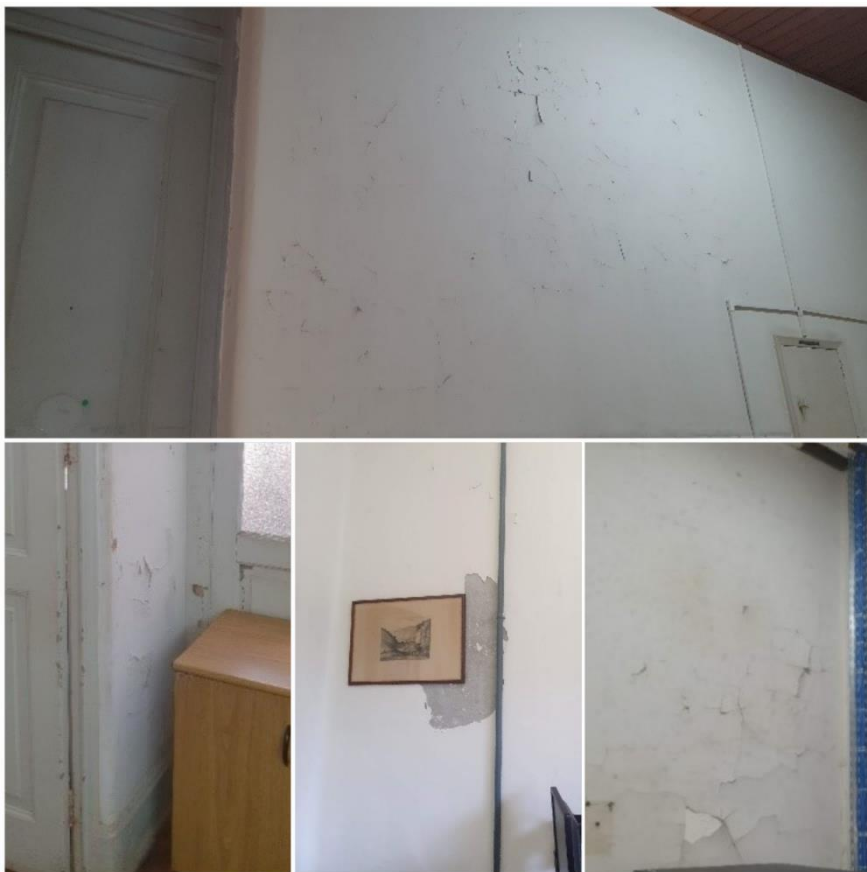
Figura 85: Exemplos de paredes no edifício histórico, com revestimento em pintura, que apresenta áreas de reboco descolando em placas e descascando. Fonte: A autora, 2022.

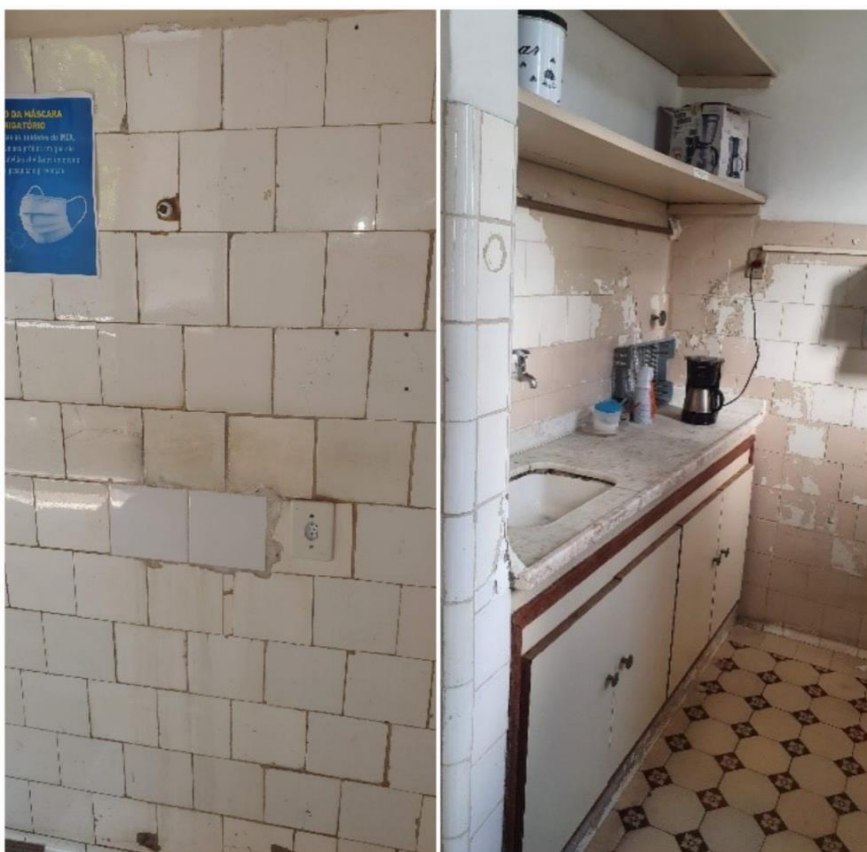
Figura 86: Corredor e copa revestidos em azulejo. Apresentam furos, rejuntamento danificado, sujeira, uso de material inadequado em substituição de peças e pintura em mau estado sobre azulejo. Fonte: A autora, 2022.

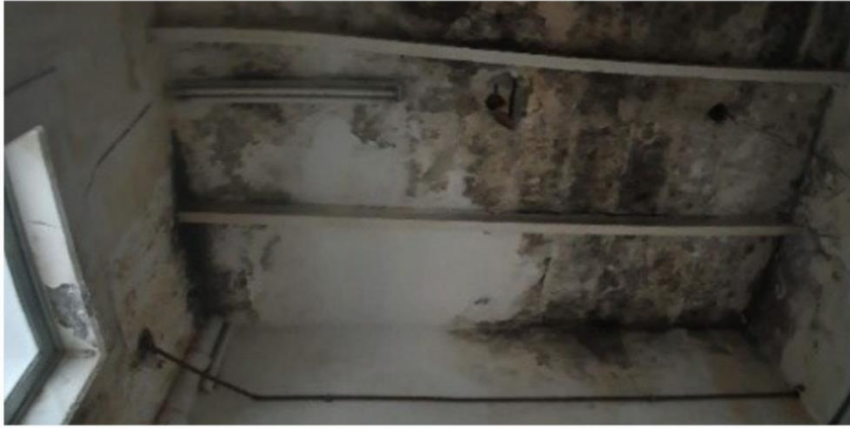
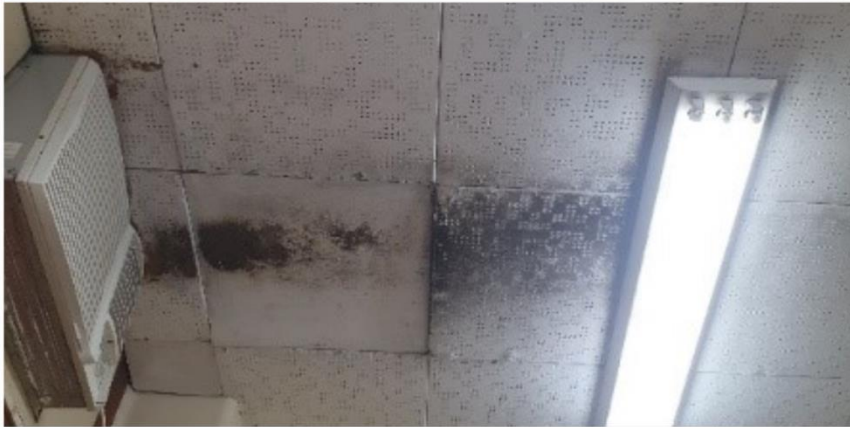
Figura 87: Sala com cobertura em laje com presença de infiltração, mofo e deterioração do material construtivo falta de conservação e intervenções inadequadas. Outra sala com forro de Eucatex em regular estado de conservação com presença de sujeira e manchas de umidade. Fonte: A autora, 2022.

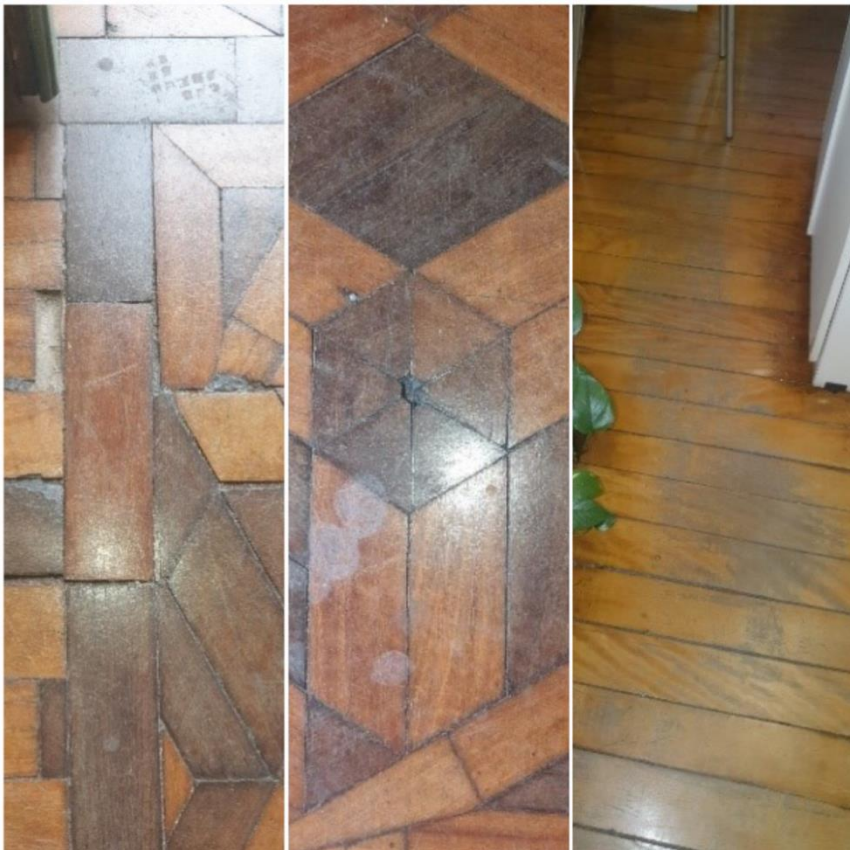
Figura 88: Pisos tipo parquet e tabuado danificados, por ação mecânica, falta de conservação e intervenções inadequadas. Fonte: A autora, 2022.

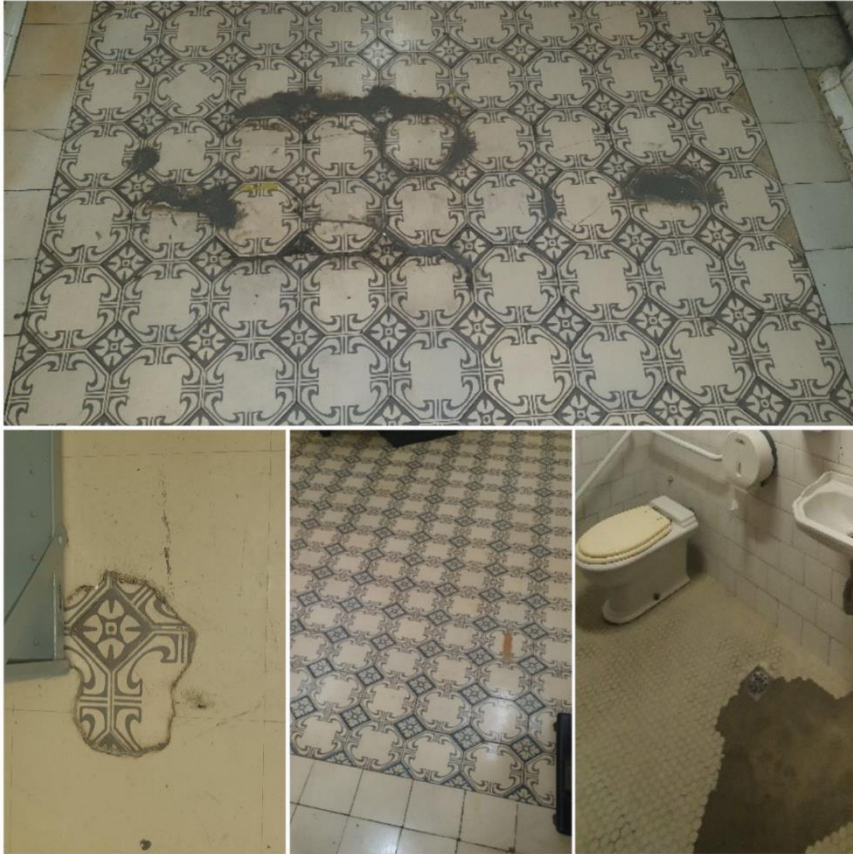
Figura 89: Pisos em ladrilho hidráulicos danificados, por ação mecânica e intervenções inadequadas.
Fonte: A autora, 2022.

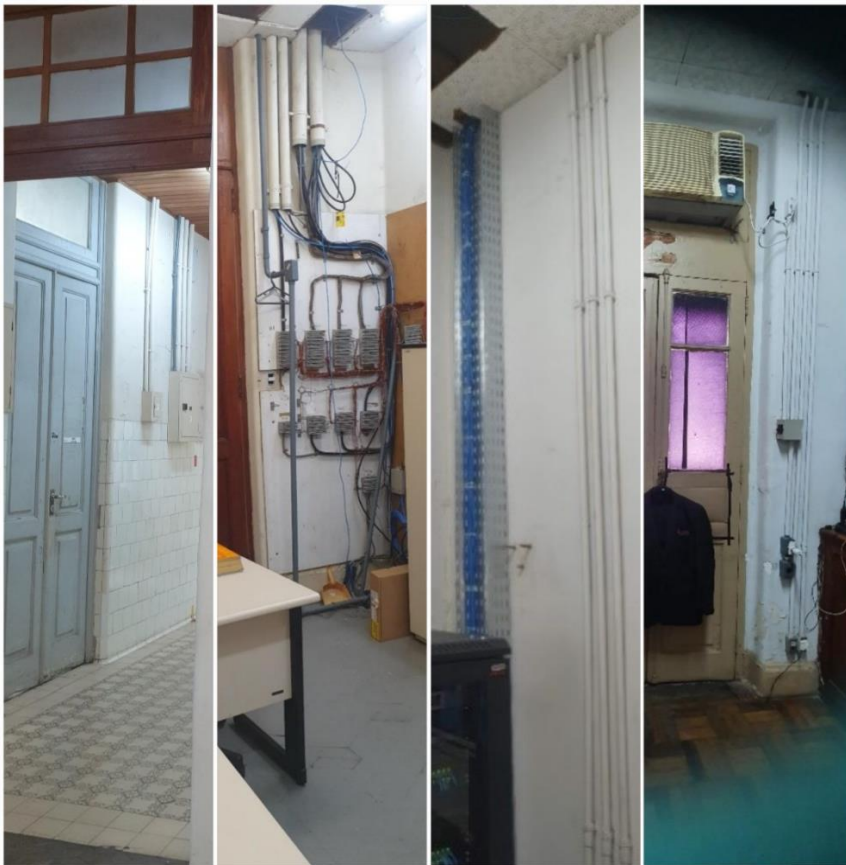
Figura 90: Exemplos de ambientes com instalações prediais inadequadas e que descaracterizam o interior e esquadrias com instalação de aparelho de ar condicionado na bandeira
Fonte: A autora, 2022.

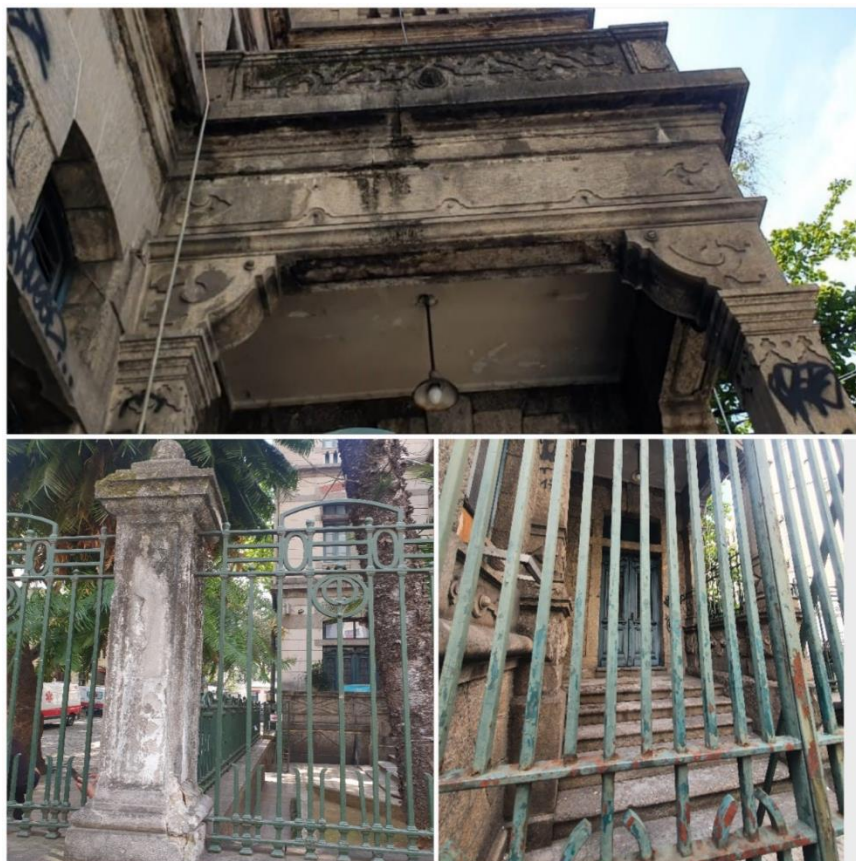
Figura 91: Fachada a antiga entrada do DGSP, com sujidades, mancha de umidade e pilações nas paredes, revestimento do teto descascando. Elemento do muro em deterioração, com presença de cobertura biológica e gradil com presença de ferrugem.

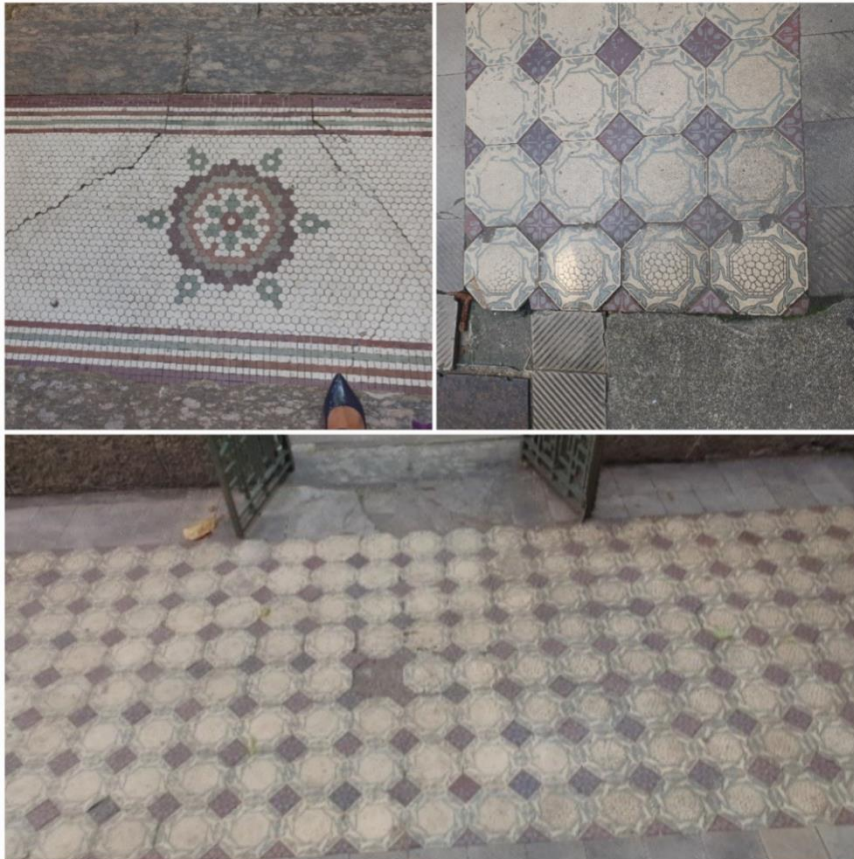
Figura 92: Entrada do DGSP, com presença de ladrilhos hidráulicos quebrados, com rachaduras, desgaste ou peças faltantes. Fonte: A autora, 2022.

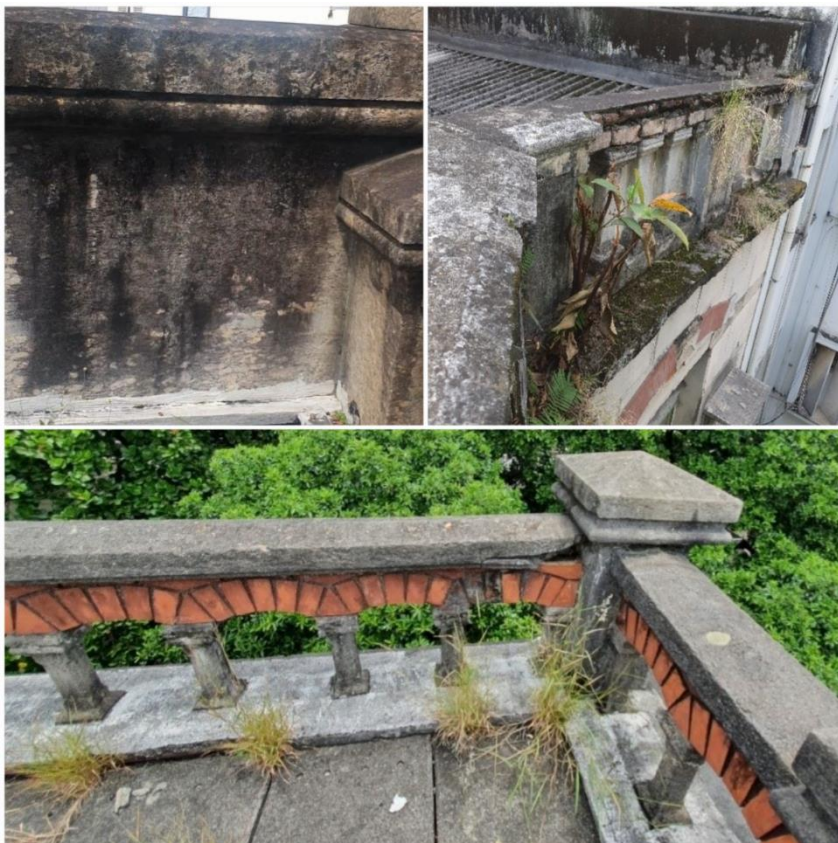
Figura 93: Balastrada do terraço com manchas escuras, revestimentos faltantes, presença de fezes de insetos e vegetação. Fonte: A autora, 2022.

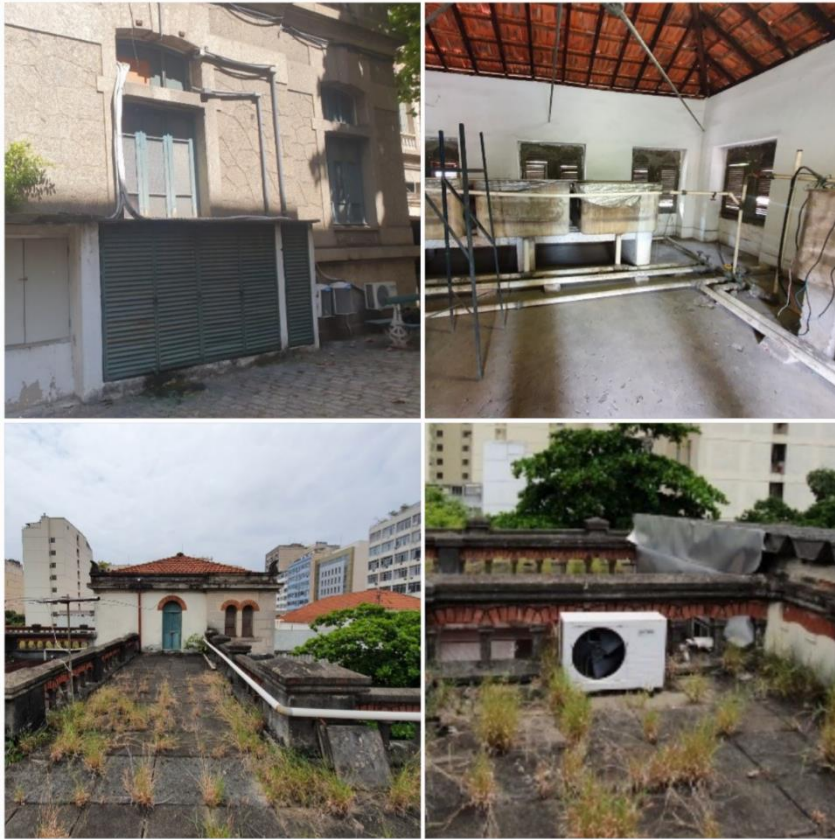
Figura 94: Exemplos de parte da fachada direita e terraço com a presença de instalações prediais inadequadas e que descaracterizam o exterior.
Fonte: A autora, 2022.

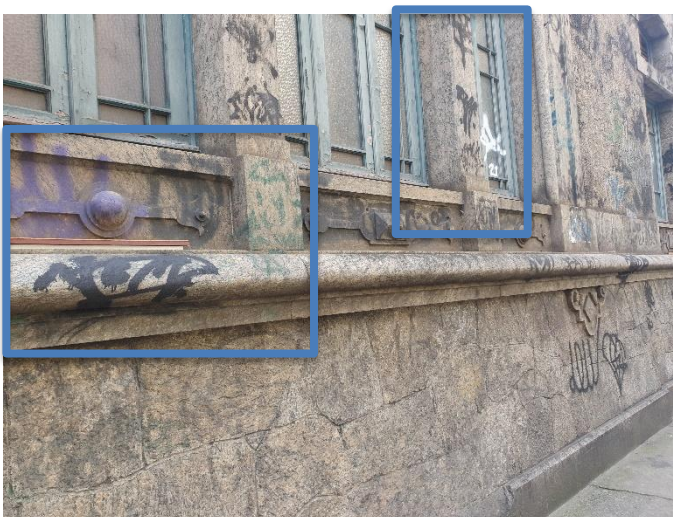
Figura 96: Presença de pichações na fachada principal
Fonte: A autora, 2022.

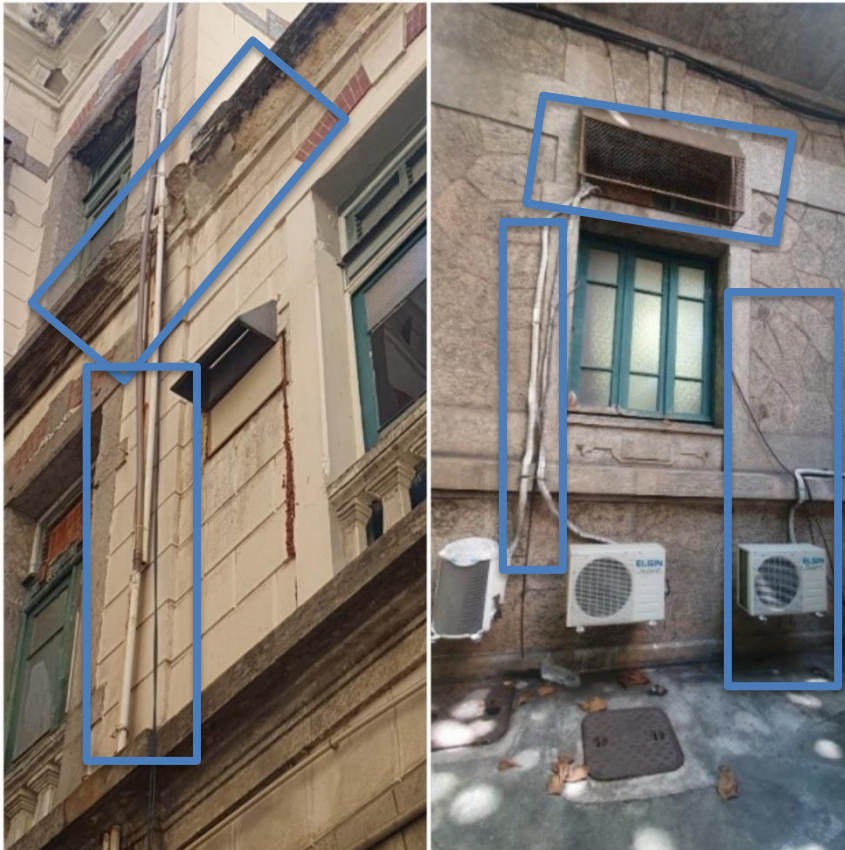
Figura 97: Fachada interna e lateral, com instalações aparentes, elementos que descaracterizam a fachada.
Fonte: A autora, 2022.

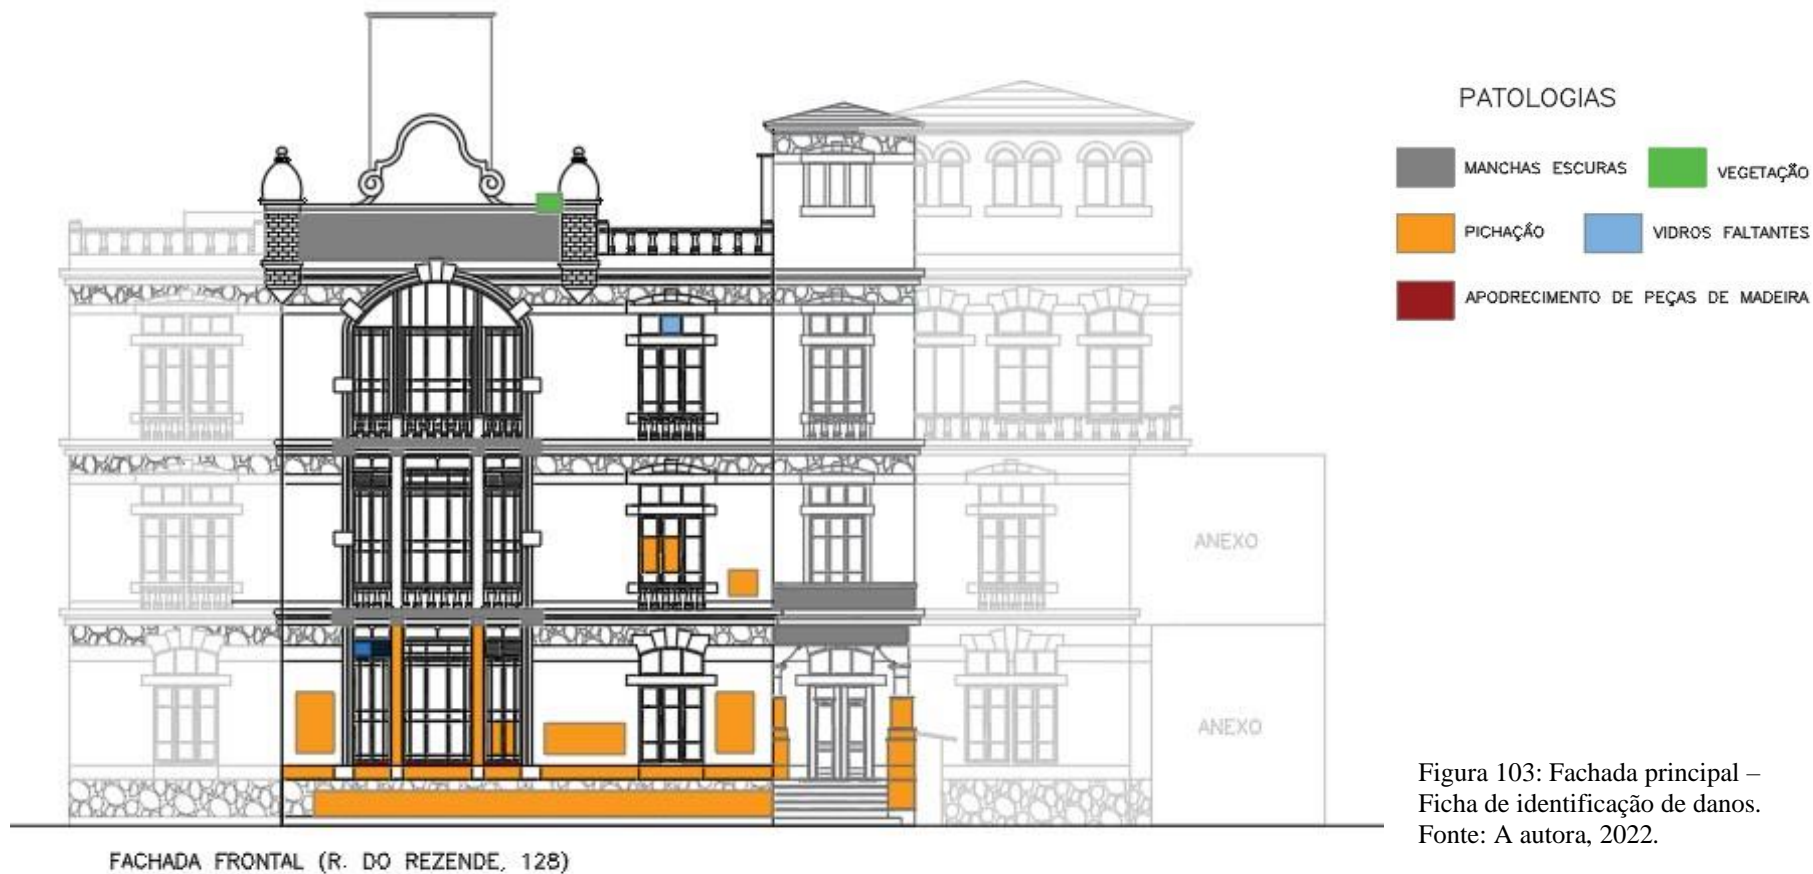
Figura 103: Fachada principal –
Ficha de identificação de danos.
Fonte: A autora, 2022.

DANOS: Ressecamento e apodrecimento da madeira, mancha escura, vidro faltantes, vegetação e pichação.

NATUREZA: Ação humana, degradação natural e variações climática.

Após o relato das condições de infraestrutura do edifício, constata-se a necessidade de realizar um projeto com a devida celeridade, para deter o processo de deterioração, tendo como foco a reabilitação e restauro das áreas onde os danos foram apontados. Assim sendo,
