A CONSERVAÇÃO DA MADEIRA NO PATRIMÔNIO CULTURAL
EDIFICADO A CASA DE CHÁ DA FUNDAÇÃO OSWALDO CRUZ

Rio de Janeiro
2019

Dissertação de mestrado apresentada ao Curso de Pós-Graduação em Preservação e Gestão do Patrimônio Cultural das Ciências e da Saúde da Casa de Oswaldo Cruz - Fiocruz, como requisito parcial para obtenção do Grau de Mestre. Área de Concentração: Preservação e Gestão do Patrimônio Cultural.

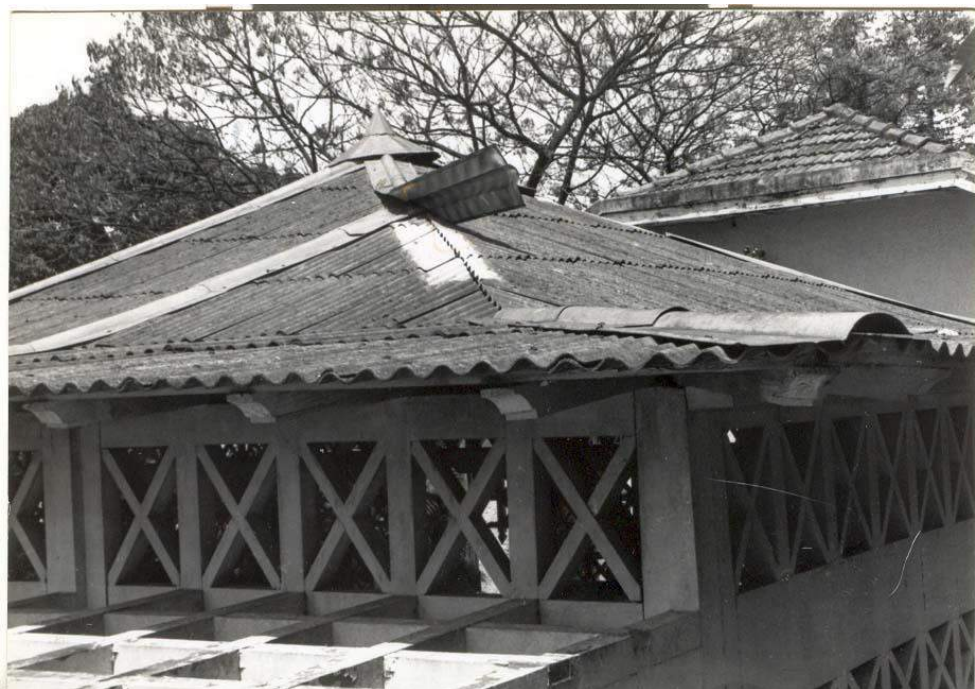
Algumas das intervenções inequívocas registradas que descaracterizaram a edificação original, datam da década de 1980 e consistem na troca das telhas originais de chapas metálicas, retangulares e de pouca espessura, por telhas onduladas de fibrocimento (amianto), fechamento dos vãos dos painéis com janelas e a retirada das floreiras em madeira (vide figuras 07, 08 e 09).

FIGURA 07 – Registro do telhado coberto com telhas de fibrocimento. Fonte: Acervo DAD/FIOCRUZ.

Basicamente, as intervenções visavam à retirada dos materiais não originais acrescentados ao prédio ao longo dos anos, dentre as quais se destacam a substituição das telhas onduladas por chapas de fibrocimento, cortadas em forma de losango, fixadas com pregos de latão, a substituição de peças danificadas do pergolado, a pintura dos painéis de madeira e a retirada das plantas trepadeiras, tidas como agentes de deterioração da madeira e por abrigar pequenos animais.

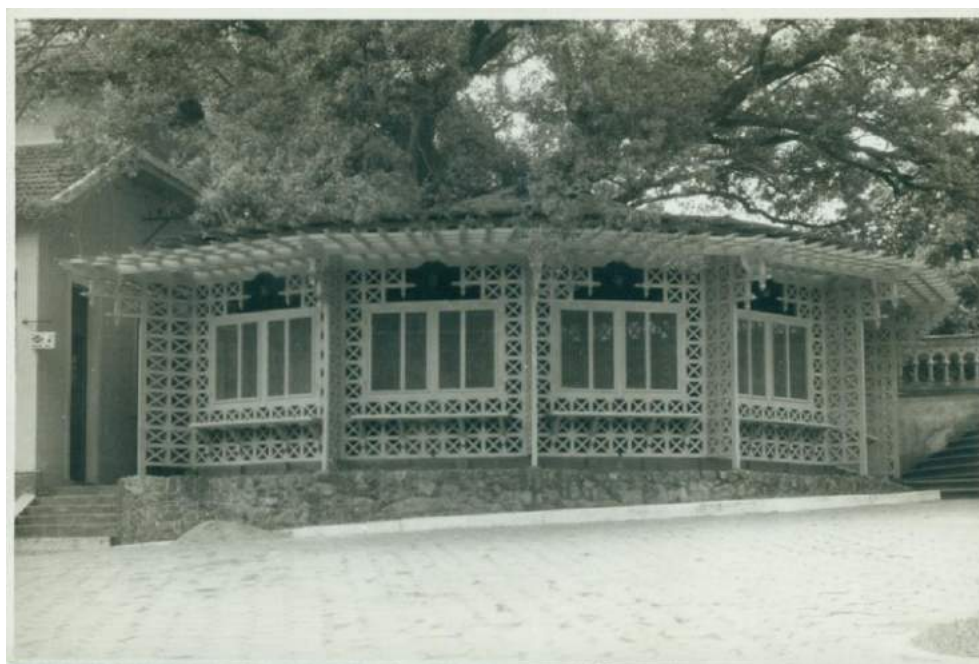
FIGURA 08 – Registro do fechamento dos vãos dos painéis com janelas em madeira. Fonte: Acervo DAD/FIOCRUZ.

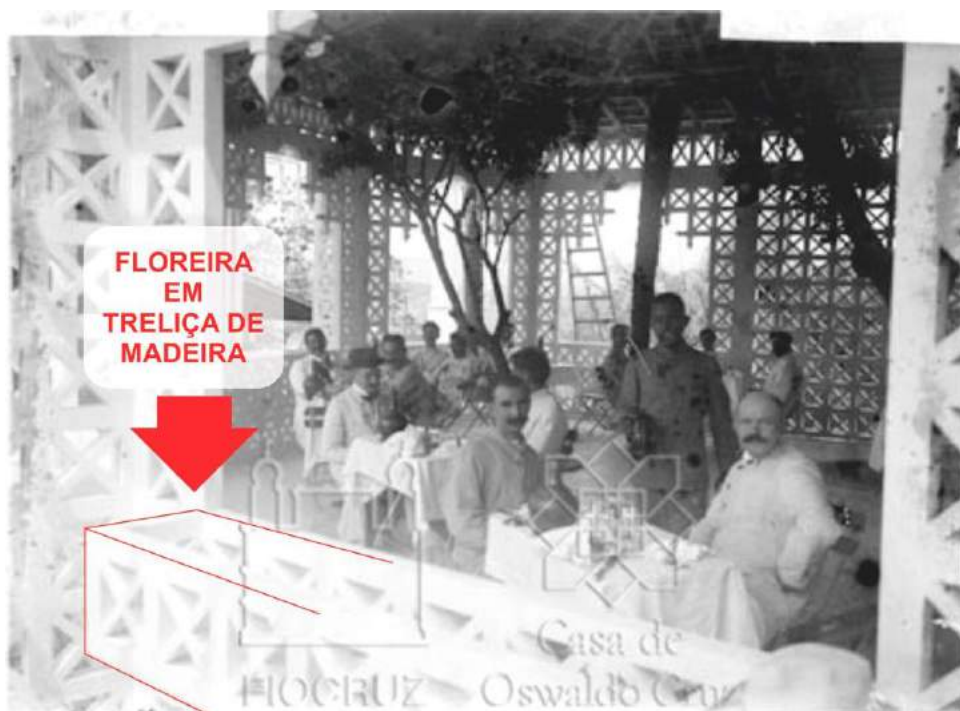
FIGURA 09 – Registro da floreira em treliça com a mesma tipologia da casa de chá, retirada em algum momento. Foto da primeira década de 1900, onde em primeiro plano observa-se : Henrique Aragão e Gustav Giemsa; 2º mesa: S. Von Prowazek e Oswaldo Cruz. Fonte: Acervo DAD/FIOCRUZ.

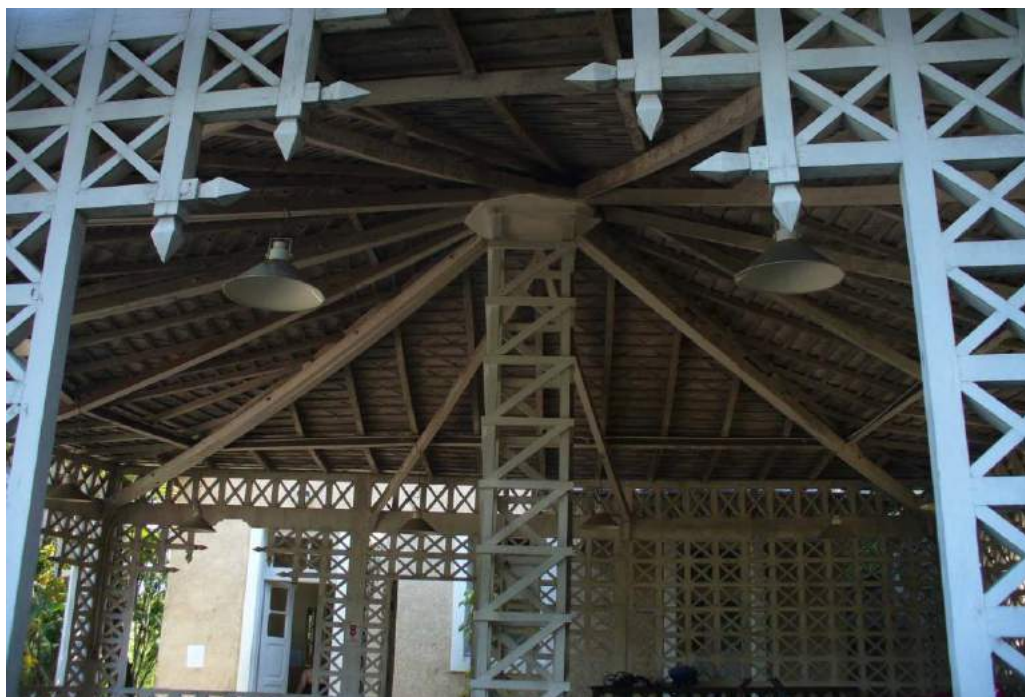
FIGURA 10 - Vista interna onde é possível ver o escoramento no ponto central da cobertura. Fonte: Acervo DAD/FIOCRUZ.

A intervenção executada em 2005 tinha por finalidade corrigir problemas de estabilidade estrutural, provenientes do peso e fadiga do madeiramento do telhado, consistiu na execução de um escoramento no formato de um pilar treliçado bem no ponto convergente (vide figura 10).

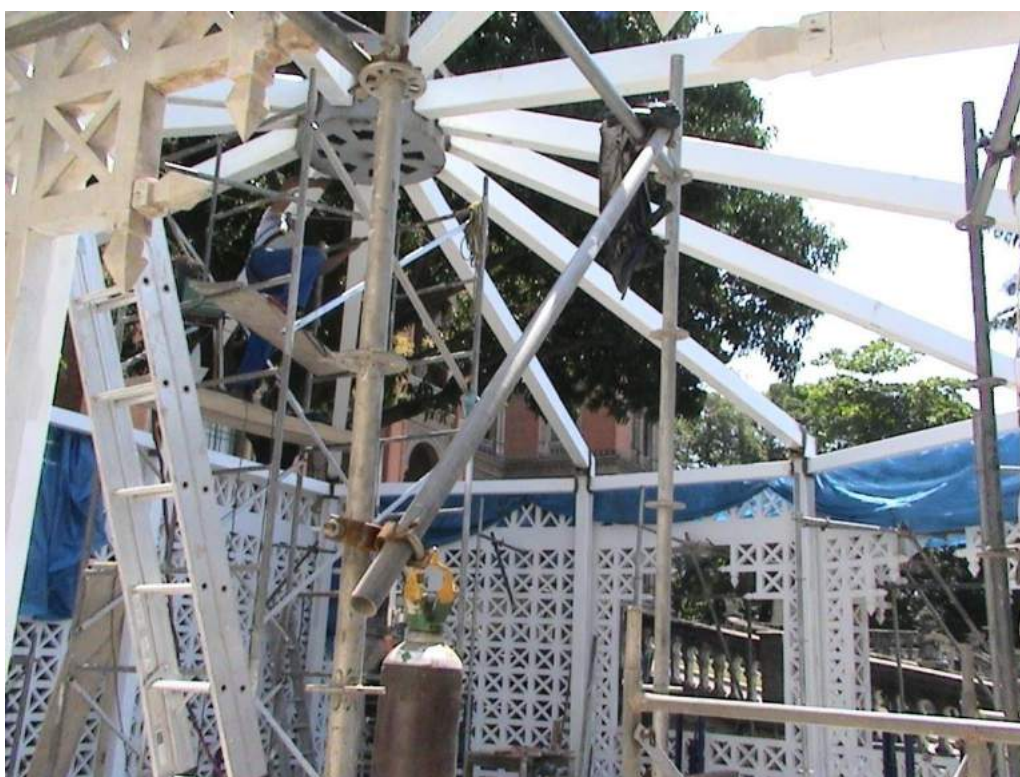
FIGURA 11 - Vista interna da montagem da estrutura metálica do telhado. Fonte: Acervo DPH/FIOCRUZ.

A mesma consistiu na criação de uma estrutura metálica interna independente, junto aos painéis de madeira existentes, de forma a receber integralmente a carga da cobertura, corrigida em sua inclinação para ser mais pró-eficiente. Esta nova estrutura se caracteriza como autoportante, graças a uma nova fundação direta executada exclusivamente para recebê-la (vide figura 11).

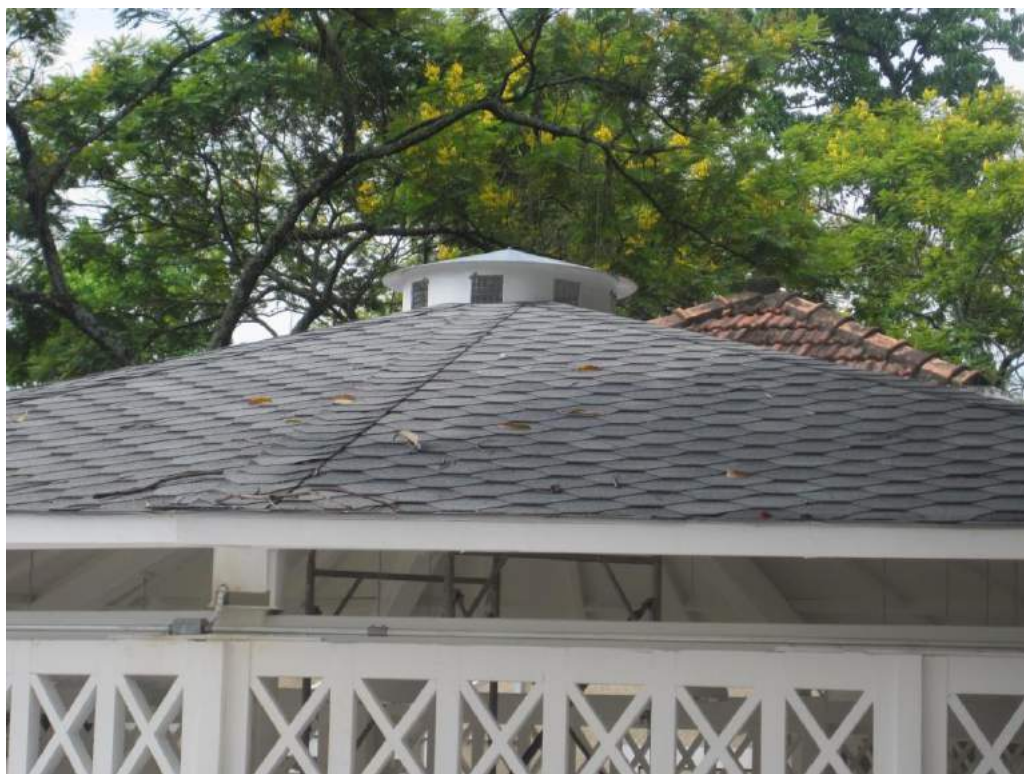
FIGURA 12 - Vista externa onde é possível ver parte do telhado recoberto com as telhas Shingles (confeccionadas em manta asfáltica). Fonte: Acervo DPH/FIOCRUZ.

O telhado foi totalmente remodelado, além de corrigida a inclinação, teve suas telhas substituídas por telhas Shingles, confeccionadas em manta asfáltica que se assemelham às originais, além de serem bem compatíveis à volumetria irregular da planta original (vide figura 12).

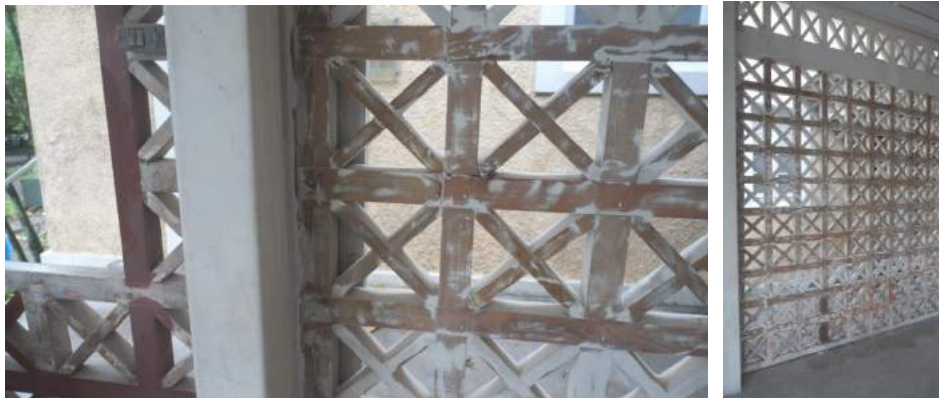
FIGURA 13 - Vista dos painéis que compõem a edificação, lixados ao máximo possível, com a finalidade de expor a madeira ao natural. Fonte: Autor, 2018.

Como a mesma encontra-se em andamento, não há muito material a disposição sobre a intervenção, uma vez que não faço parte da equipe técnica atuante no projeto de restauração. Contudo em conversas informais, alguns pontos são muito claros na linha de ação adotada pelo DPH, como a retirada da maior parte possível da camada de tinta, tratamento contra insetos, substituição de peças danificadas, revisão do telhado, nova pintura, entre outros.

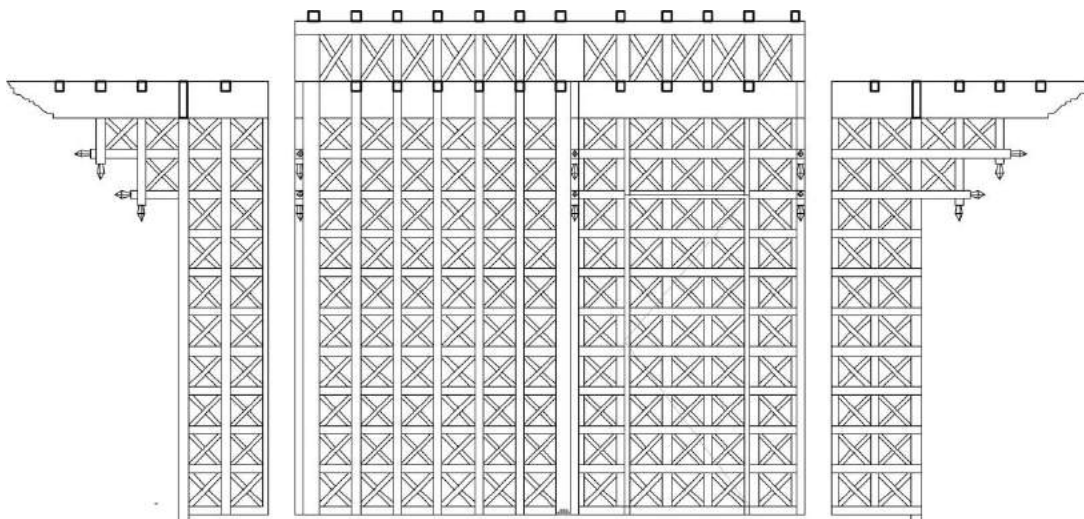
PAINEL 6
S/ ESCALA

FIGURA 44 – PAINEL 06, assim como o anterior, compõe a fachada lateral esquerda, possui incidência direta da ação do sol e demais intempéries, bem como apresenta risco de enxurrada ou desmoronamento. Fonte: Arquivo DPH, modificada pelo autor, 2019

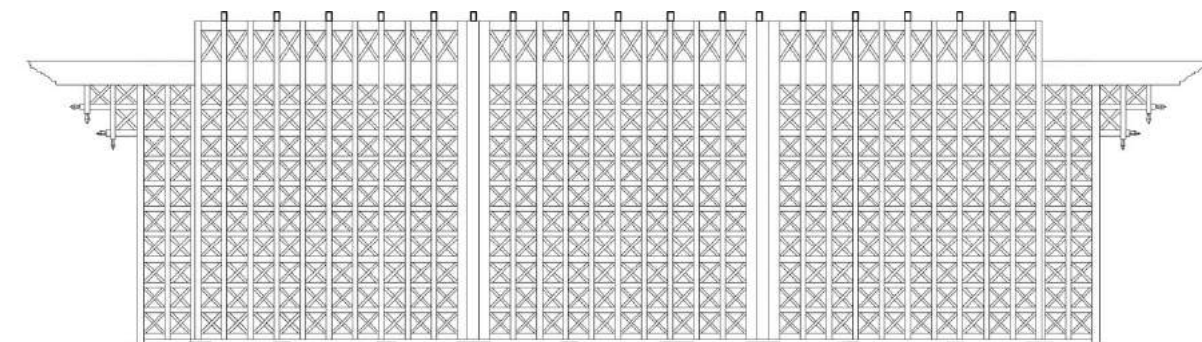
PAINEL 7
S/ ESCALA

FIGURA 45 – PAINEL 07, compõe a fachada fundos, possui pouca ou quase nenhuma incidência direta da ação do sol, dada sua proximidade com um muro de contenção, as chuvas e umidades são muito prejudiciais, apresenta risco de enxurrada ou desmoronamento. Fonte: Arquivo DPH, modificada pelo autor, 2019.

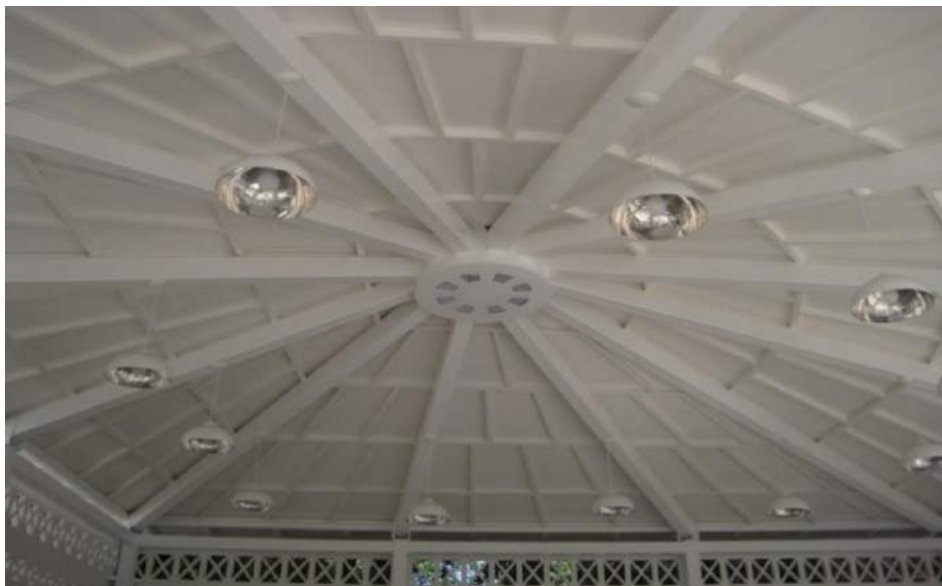
Com relação às instalações existentes na edificação, a única detectada foi a de elétrica, que se encontra embutida na estrutura metálica da edificação (vide figura 48), possuindo seu acionamento através da unidade anexa. Entretanto, dado a proximidade da unidade anexa, deve ser levada em consideração também a tubulação de gás e um pequeno trecho de

FIGURA 48 – Parte interna do telhado onde é possível ver as luminárias que atendem a edificação. Fonte: Arquivo DPH, 2010.

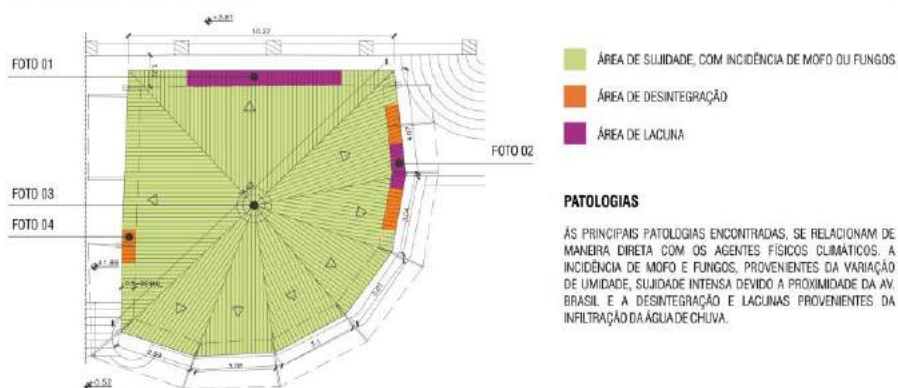
FIGURA 55 - Ficha de inspeção do telhado/forro, folha 3 de 4. Fonte: Autor, 2019, adaptada da publicação “Metodologia e tecnologia na área de manutenção e conservação de bens edificados: O caso do Núcleo Arquitetônico Histórico de Manguinhos, 2009”.

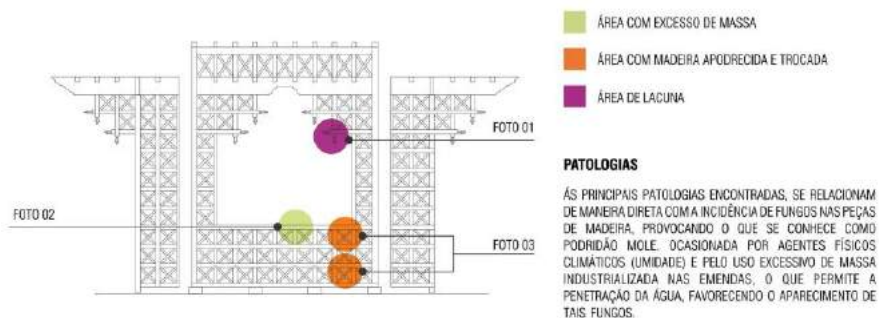
FIGURA 59 -Ficha de inspeção do painel 02, folha 3 de 4. Fonte: Autor, 2019, adaptada da publicação “Metodologia e tecnologia na área de manutenção e conservação de bens edificados: O caso do Núcleo Arquitetônico Histórico de Manguinhos, 2009”.

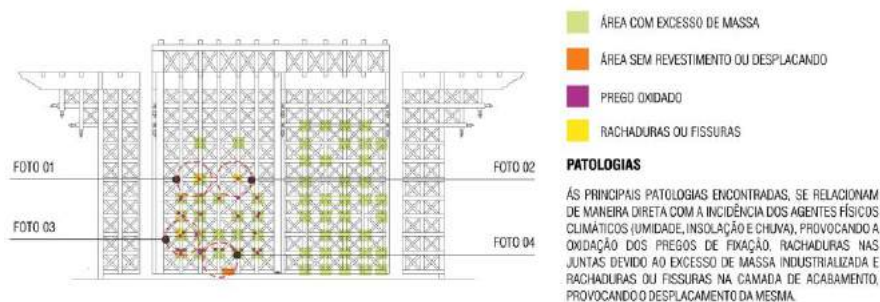
FIGURA 63 - Ficha de inspeção do painel 06, folha 3 de 4. Fonte: Autor, 2019, adaptada da publicação “Metodologia e tecnologia na área de manutenção e conservação de bens edificados: O caso do Núcleo Arquitetônico Histórico de Manguinhos, 2009”.

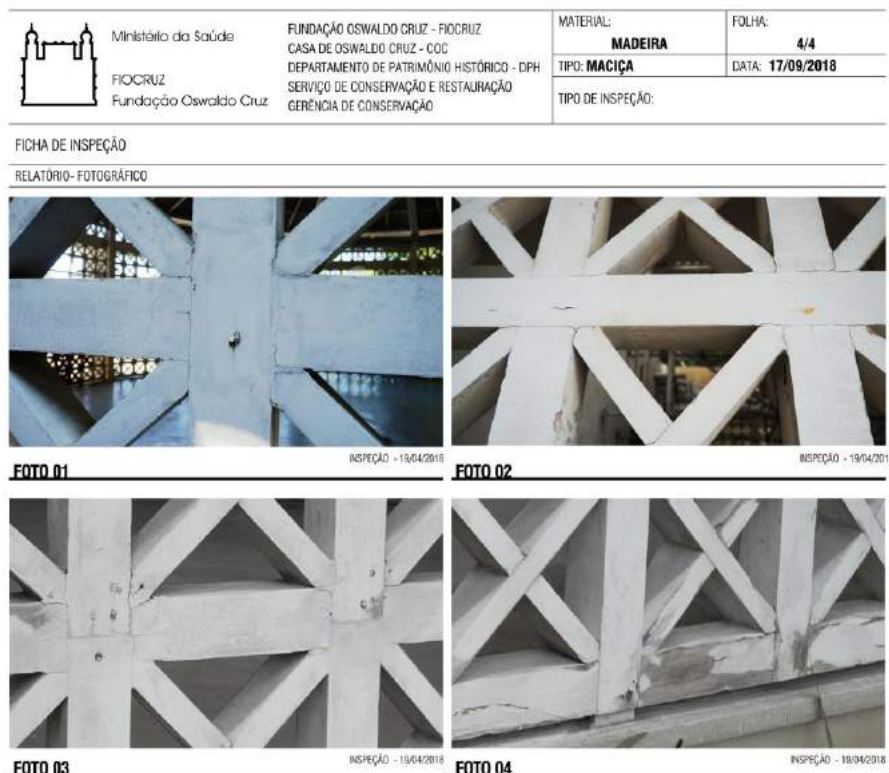
FIGURA 64 - Ficha de inspeção do painel 06, folha 4 de 4. Fonte: Autor, 2019, adaptada da publicação “Metodologia e tecnologia na área de manutenção e conservação de bens edificados: O caso do Núcleo Arquitetônico Histórico de Manguinhos, 2009”.

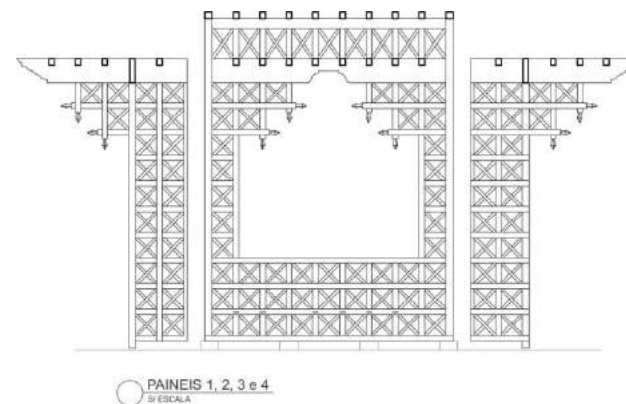
FIGURA 10– PAINÉIS 01, 02, 03 e 04, compõem a fachada frontal, possui incidência direta da ação do sol e demais intempéries, bem como apresenta risco de colisão de veículo. Fonte: Arquivo DPH, modificada pelo autor, 2019.

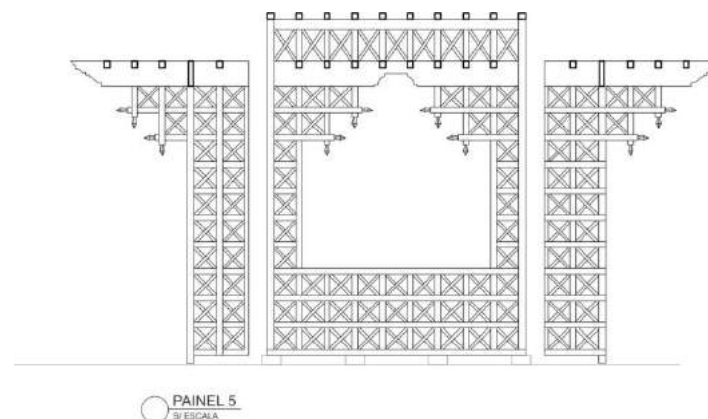
FIGURA 11 – PAINEL 05, compõe a fachada lateral esquerda, possui incidência direta da ação do sol e demais intempéries, bem como apresenta risco de enxurrada ou desmoronamento. Fonte: Arquivo DPH, modificada pelo autor, 2019.

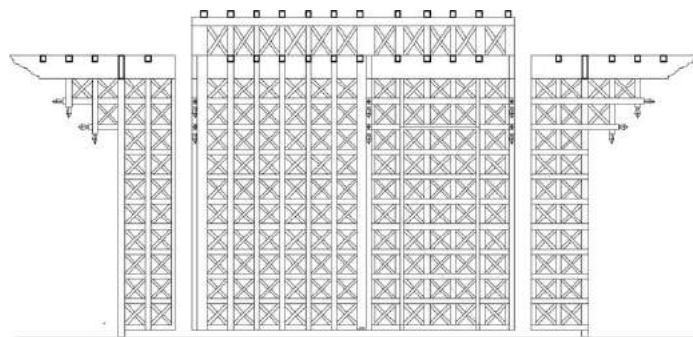
PAINEL 6
1/3 ESCALA

FIGURA 12– PAINEL 06, assim como o anterior, compõe a fachada lateral esquerda, possui incidência direta da ação do sol e demais intempéries, bem como apresenta risco de enxurrada ou desmoronamento. Fonte: Arquivo DPH, modificada pelo autor, 2019.

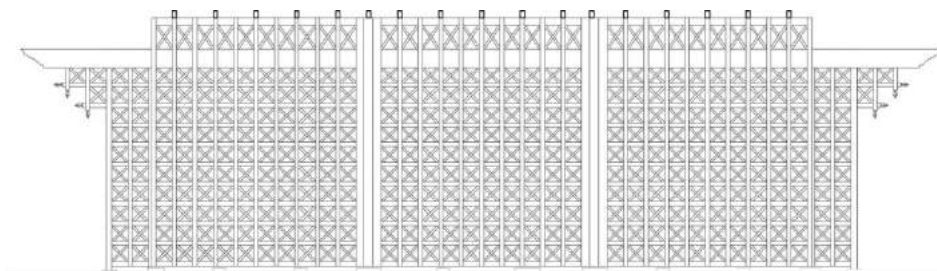
PAINEL 7
1/3 ESCALA

FIGURA 13– PAINEL 07, compõe a fachada fundos, possui pouca ou quase nenhuma incidência direta da ação do sol, dada sua proximidade com um muro de contenção, as chuvas e umidades são muito prejudiciais, apresenta risco de enxurrada ou desmoronamento. Fonte: Arquivo DPH, modificada pelo autor, 2019.

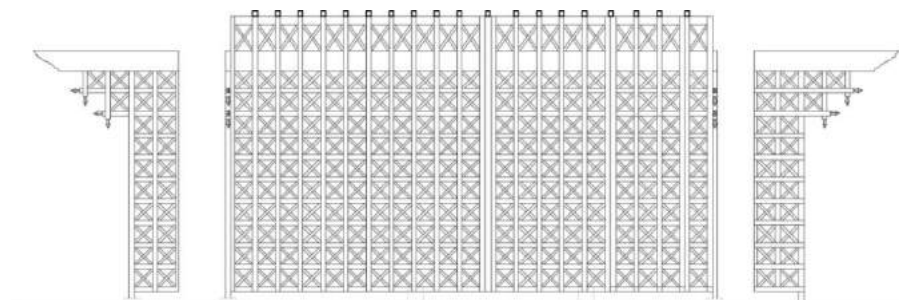
PAINEL 8
1/3 ESCALA

FIGURA 14– PAINEL 08, compõe a fachada lateral direita, possui pouca ou quase nenhuma incidência direta da ação do sol, dada sua proximidade com um muro de contenção e a edificação anexa, as chuvas e umidades são muito prejudiciais, apresenta risco de enxurrada ou desmoronamento. Fonte: Arquivo DPH, modificada pelo autor, 2019.

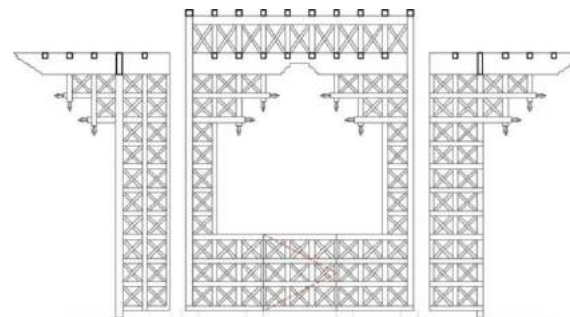
PAINEL 9
1/3 ESCALA

FIGURA 15– PAINEL 09, compõe a fachada lateral direita e é por onde se dá o acesso principal, possui pouca ou quase nenhuma incidência direta da ação do sol, dada sua proximidade com a edificação anexa, as chuvas e umidades são muito prejudiciais, apresenta risco de colisão de veículo de forma reduzida. Fonte: Arquivo DPH, modificada pelo autor, 2019.

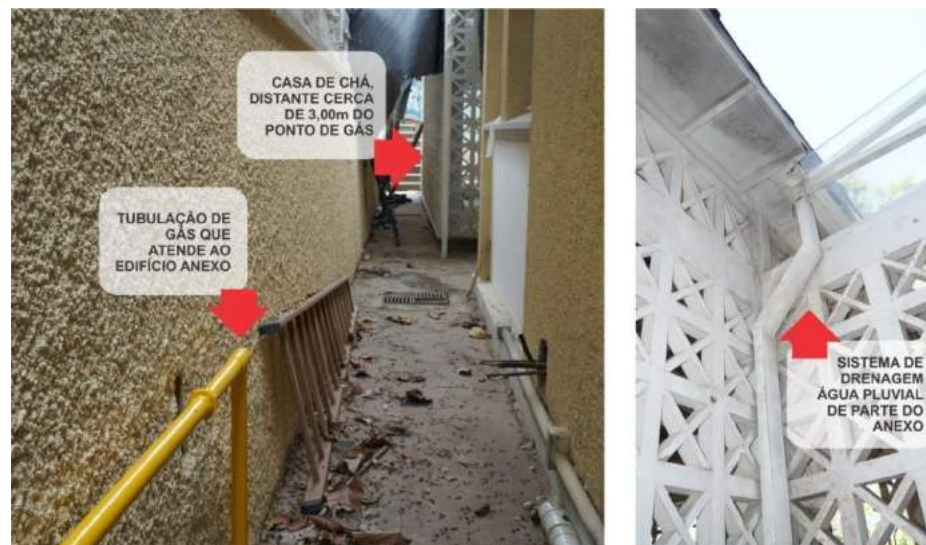
Com relação às instalações existentes na edificação, a única detectada foi a de elétrica, que se encontra embutida na estrutura metálica da edificação (vide figura 16), possuindo seu acionamento através da unidade anexa. Entretanto, dado a proximidade da unidade anexa, deve ser levada em consideração também a tubulação de gás e um pequeno trecho de drenagem de águas pluviais, consistindo de uma calha e um tubo de escoamento (vide figura 17).

FIGURA 17 – Fotocomposição onde é possível ver a proximidade da tubulação de gás que atende o anexo e a drenagem das águas pluviais de uma parte comum a edificação principal e o anexo. Fonte: Autor, 2019.

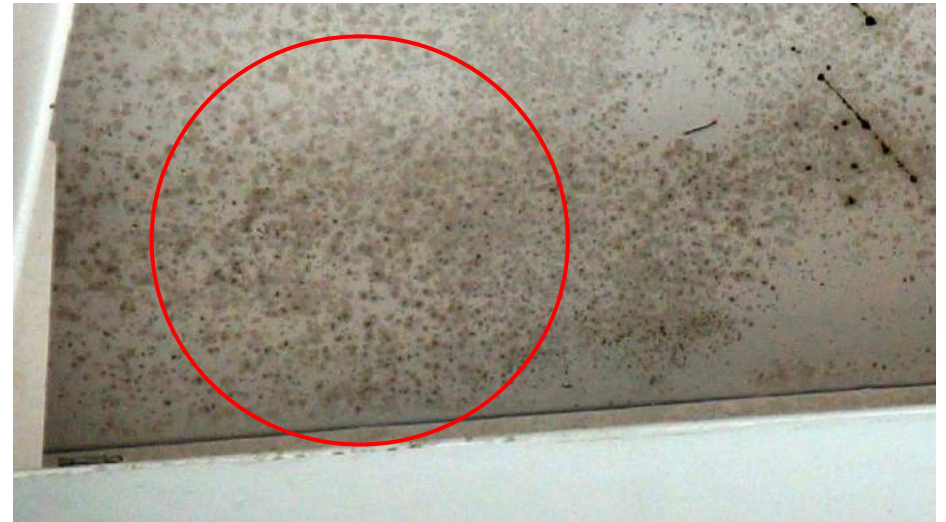
Figura 21 – Forro. Fonte: Autor 2018.

- **Bolores primários de hifas hialinas:** alimentam-se de açúcares e de resíduos de madeira (vide figura 21).

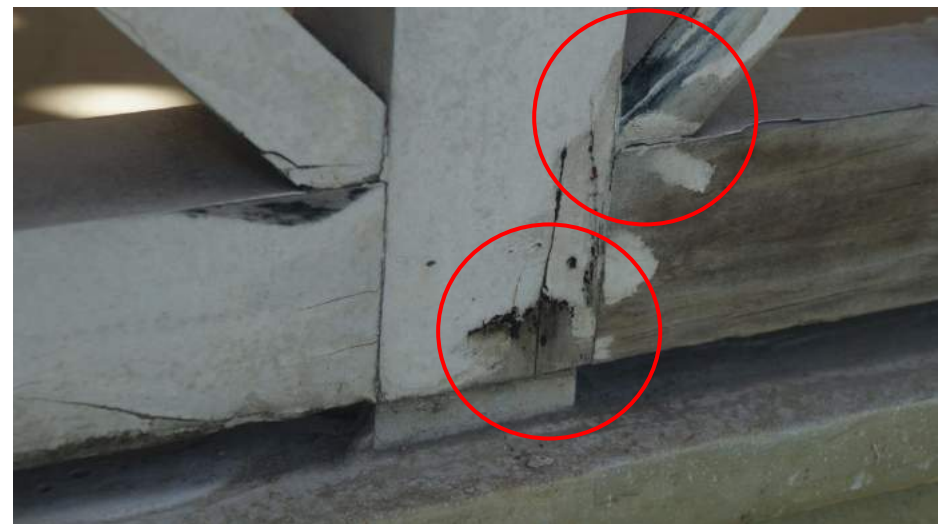
Figura 22– Painei 06. Fonte: Autor 2018.

- **Fungos manchadores:** suas hifas são pigmentadas. Apesar de não comprometerem a estrutura, diminuem o valor da madeira por mancharem sua superfície. Sob esse aspecto, o fungo mais comum no Brasil é o que produz a chamada “mancha azul” (vide figura 22).

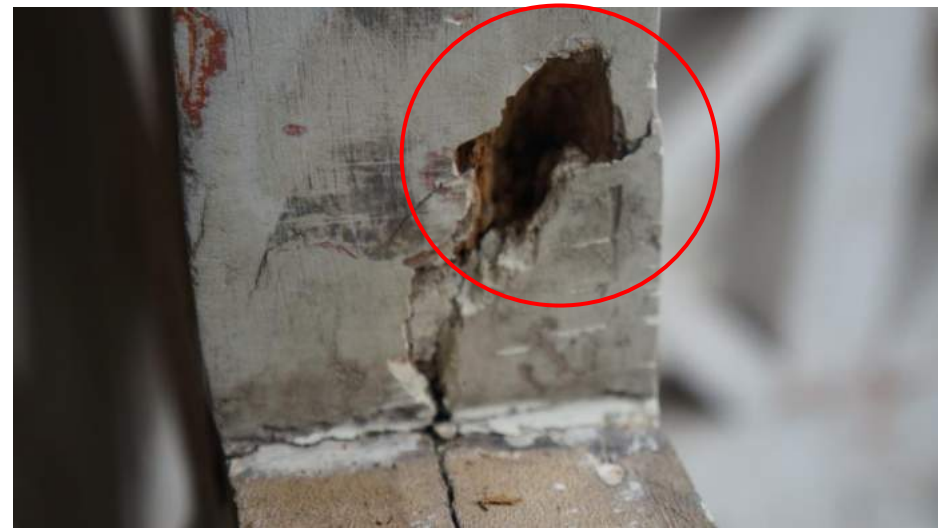
Figura 23 – Painel 06. Fonte: Autor 2018.

- **Podridão-mole:** em geral é provocada por ascomicetos, capazes de degradar celulose e hemicelulose. Sua ação é relativamente lenta e mais superficial. A peça atacada apresenta superfície amolecida, com trincas transversais (vide figura 23).

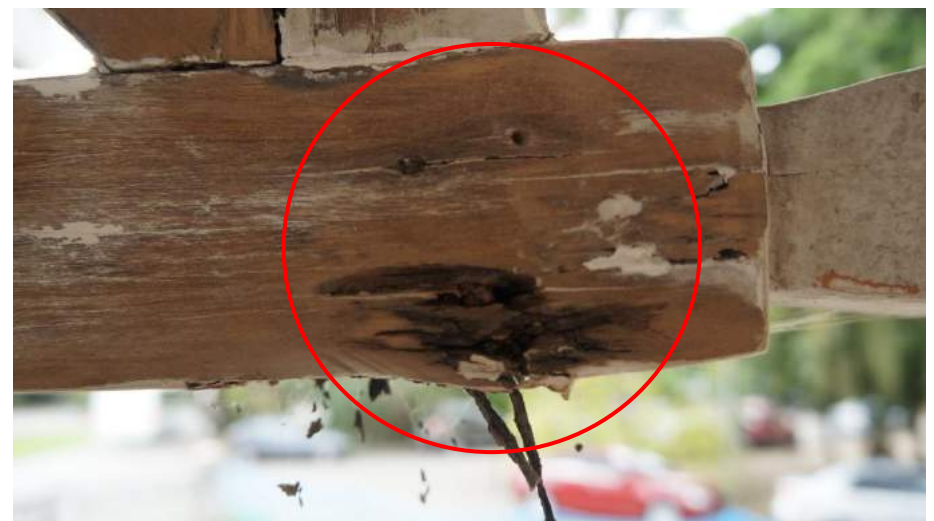
Figura 24– Painel 02. Fonte: Autor 2018.

- **Podridão-parda:** os principais agentes, os basideomicetos, atacam a celulose, deixando intacta a lignina. Seu nome vem da cor castanha mais escura que apresentam. A madeira adquire aspecto de queimada, com rachaduras longitudinais, e suas características mecânicas entram em colapso (vide figura 24).

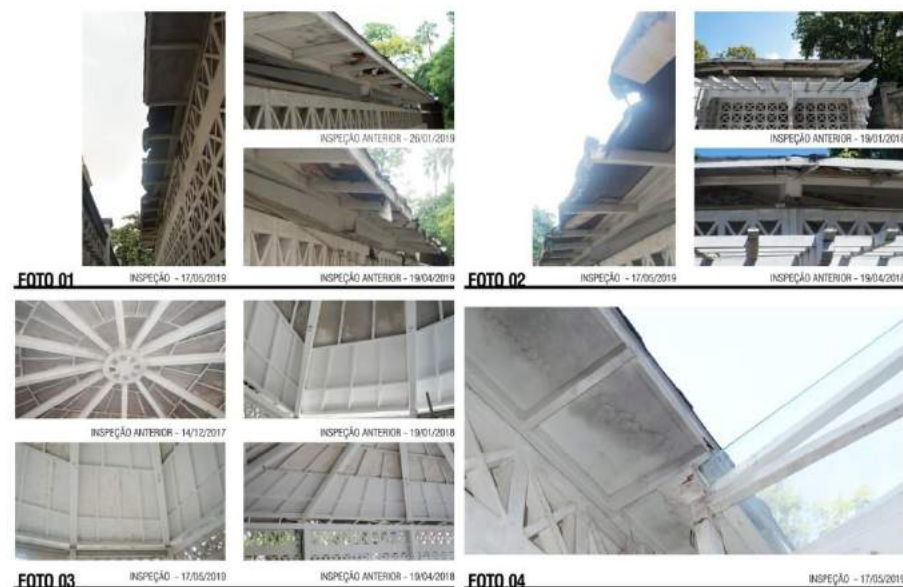
FIGURA 37- Ficha de inspeção do telhado/forro, folha 4 de 4. Fonte: Autor, 2019, baseado na publicação “Metodologia e tecnologia na área de manutenção e conservação de bens edificados: O caso do Núcleo Arquitetônico Histórico de Manginhos, 2009”.

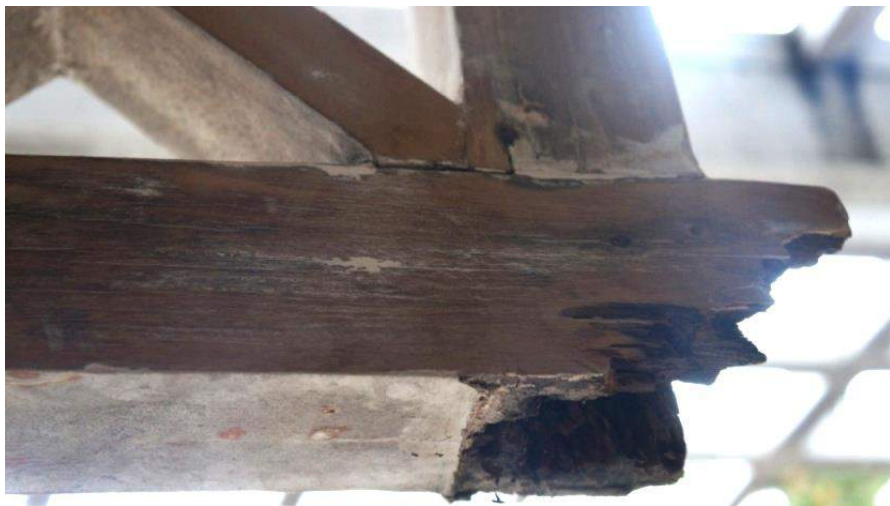
Figura 38– Patologia encontrada, lacuna, perda do pináculo do Painel 02.
Fonte: Autor 2018.

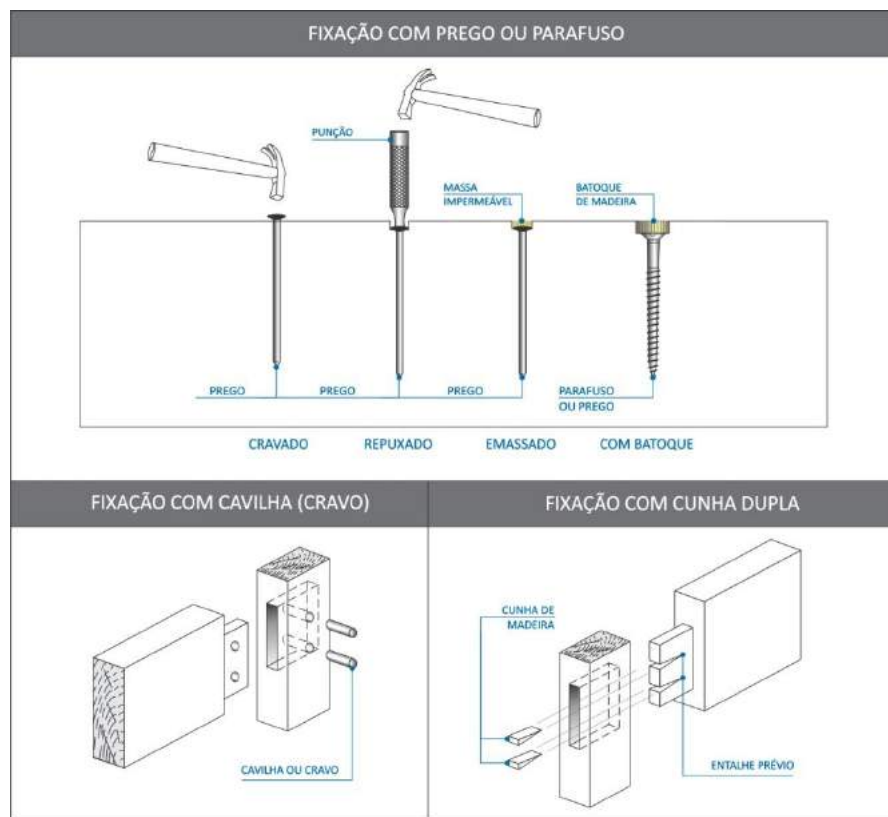
Figura 42– Processo de fixação com pregos, parafusos, cavilhas e cunhas. Fonte: Autor, 2019 com base em Gonzaga 2006.

De forma a combater futuros processos de oxidação, deve optar-se por pregos ou parafusos de material inoxidável (aço ou cobre), que devem ficar embutidos (repuxados) e isolados do contato com o meio ambiente. Sistemas que usam cavilhas ou cunhas são os ideais (vide figura 42).

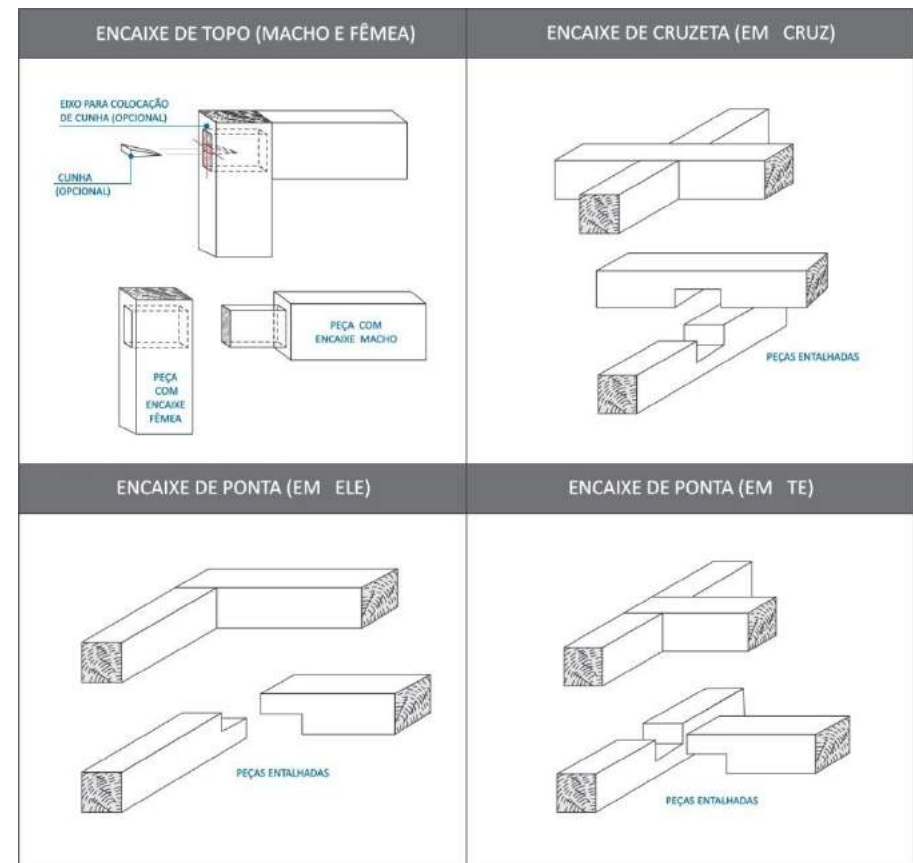
Figura 43– Encaixes típicos. Fonte: Autor, 2019 com base em Gonzaga 2006.

Caso seja necessária a recomposição de peças de madeira, deve-se utilizar madeiras com características semelhantes, e optar por formas tradicionais de encaixes como a seguir (vide figura 43).

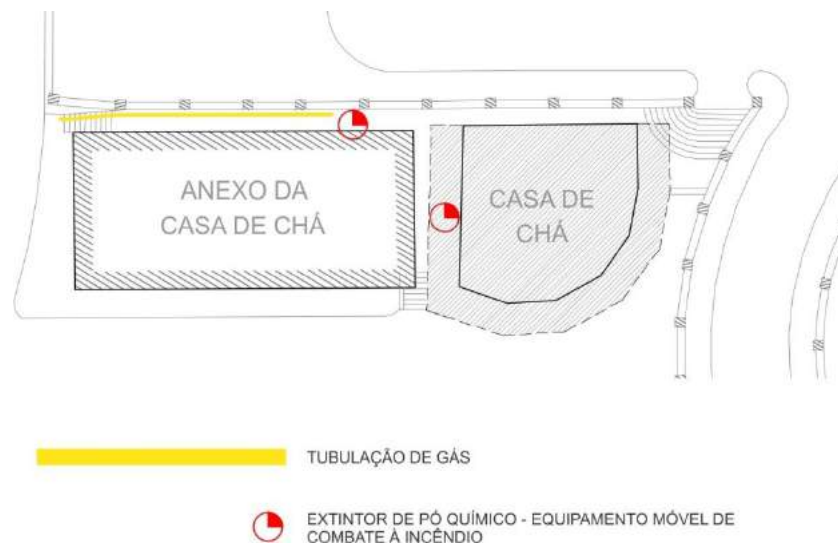
FIGURA 45 – Croqui de implantação com localização dos equipamentos de combate a incêndio. Fonte: Autor, 2019.

Apesar da edificação não contar com um projeto específico de prevenção e combate de incêndios, baseado na experiência do autor com base nos procedimentos exigidos pelo COSCIP (1966), do Corpo de Bombeiro Militar do Rio de Janeiro, em função da proximidade da CASA DE CHÁ com instalações de gás canalizado que atendem a edificação anexa (vide figura 44), foi-se sugerido a inserção de extintores de pó químico como componentes móveis de combate de incêndio (vide figura 45)

Desta forma como parte do processo de monitoramento, baseado na periodicidade de forma anual, os equipamentos móveis devem ser testados e recarregados por empresa credenciada junto ao CBMERJ (incluindo o Certificado de Responsabilidade e Garantia CRG- da empresa que executou o serviço).
