ARQUI MEMÓRIA 5

RESTAURO DO PAVILHÃO MOURISCO DA FIOCRUZ, RJ: PRINCÍPIOS, CRITÉRIOS E METODOLOGIAS (1987-2015)

RESTORATION OF THE MOORISH PAVILION OF FIOCRUZ, RIO DE JANEIRO, BRAZIL: PRINCIPLES, CRITERIA AND METHODOLOGIES (1987-2015)

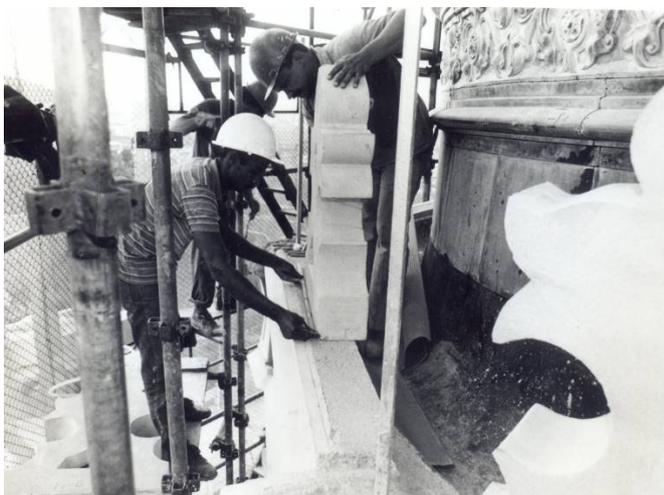
Em meados da década de 1980, o estado de conservação do Pavilhão Mourisco era bastante crítico, decorrente em grande parte da ausência de ações coordenadas e sistemáticas de manutenção em períodos anteriores. No caso das torres, fissuras generalizadas nos revestimentos externos contribuíam para o agravamento da corrosão dos perfis metálicos, comprometendo, inclusive, a própria estabilidade estrutural. As esquadrias em ferro encontravam-se empenadas e corroídas,

vidros quebrados, as instalações elétricas originais irrecuperáveis e a cúpula em cobre com avançado processo de deterioração em vários pontos.

Figura 05: Torre Norte
Fonte: DPH/COC/Fiocruz (1988)

A intervenção de restauração realizada na Torre Norte⁹ constituiu-se dos seguintes serviços: retirada dos revestimentos existentes em estado irreversível de degradação, inclusive para a revisão e consolidação da estrutura metálica; recomposição dos revestimentos externos em estuque ornamental; recuperação total das instalações elétricas e de águas pluviais; restauração da cúpula de cobre; restauração das esquadrias e escadas internas em ferro; e recomposição dos revestimentos internos das paredes e pisos.

Vale ressaltar que, por conta de uma obra interrompida¹⁰, grande parte das paredes e ornamentações em estuque haviam sido removidas e a estrutura metálica da torre estava exposta. No caso específico do estuque ornamental, devido à ausência de registros sobre a intervenção anterior, nas faces onde a ornamentação havia sido removida, foram feitos novos ornamentos (figura 05), a partir da reprodução dos elementos ornamentais da Torre Sul e de acordo com as técnicas tradicionais de confecção do estuque ornamental.

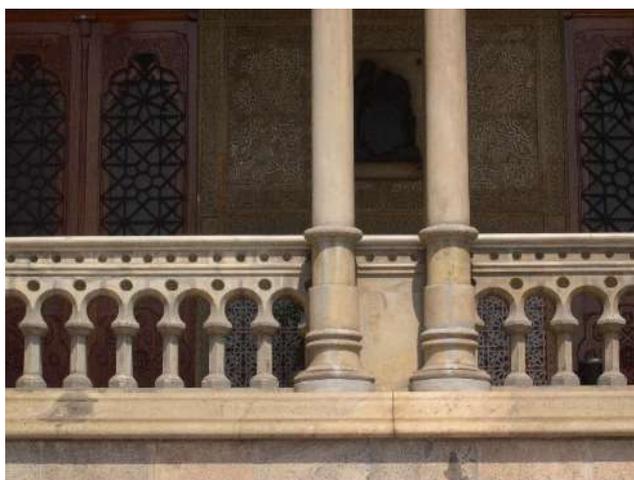
Figura 09: Balaustradas da Varanda Leste
Fonte: DPH/COC/Fiocruz (2006)

Segundo as especificações técnicas da obra, para o tratamento do revestimento ornamental das varandas deveria ser feita a consolidação de fendas e rupturas, obturações de lacunas e limpeza, procedimentos compatíveis com o princípio da mínima intervenção, já que se concentraram apenas na higienização dos ornamentos. No que tange aos serviços realizados nas balaustradas (figura 09) - elementos presentes nos guarda-corpos das varandas leste e oeste - foram adotados os procedimentos de limpeza, consolidação e substituição das peças danificadas. Vários testes foram realizados para determinação do traço e para o estabelecimento de um método que permitisse uma apresentação uniforme e coesa, revelando uma preocupação qualidade do acabamento e resultado estético da obra. As peças danificadas foram demolidas e substituídas a partir da reprodução de um modelo integro removido do local (figura 10).

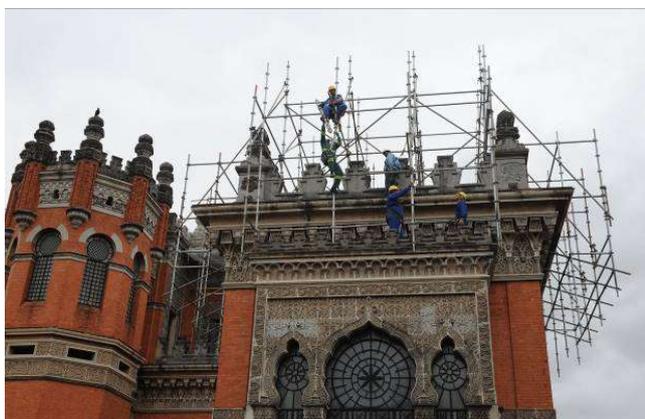
Figura 18: Montagem de andaimes antes da intervenção. Foto: Peter Illiciev (2014)

ornatos originais, que apresentam argamassa lixiviada por ação das intempéries. As peças confeccionadas nessa intervenção, apresentam mesmo traço e acabamento das peças feitas na obra concluída em 2014 e, conseqüentemente às da obra das décadas de 1980 e 1990. O princípio da retrabalhabilidade também é notado nessa obra, em relação às reintegrações de lacunas dos ornatos e à aplicação da camada de velatura.

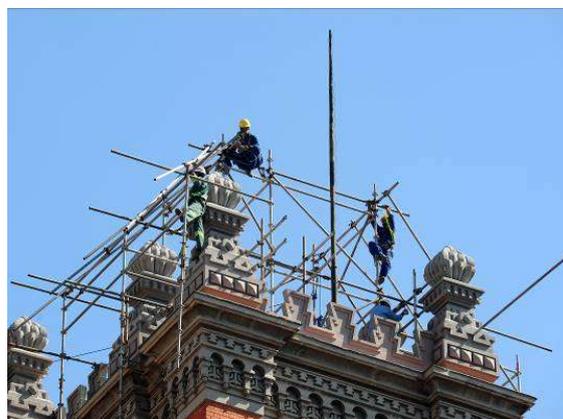
Figura 19: Desmontagem de andaimes, após a intervenção. Foto: Peter Illiciev (2015)
