# Metodologia e tecnologia na área de manutenção e conservação de bens edificados

O caso do Núcleo Arquitetônico Histórico de Manguinhos

Casa de  
Oswaldo Cruz

Rio de Janeiro, 2009

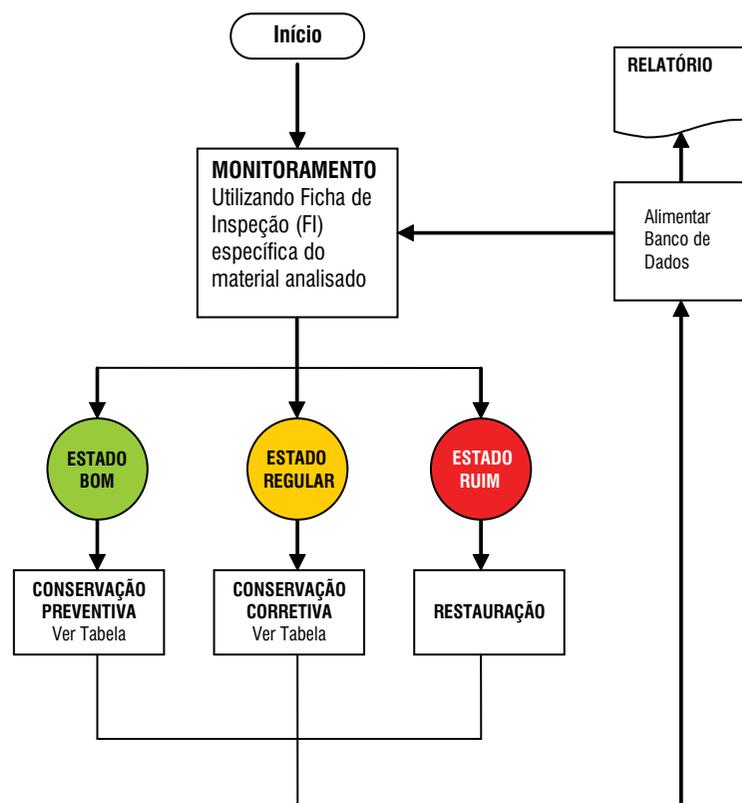
Ilustração 1 – Fluxograma ilustrando a metodologia proposta.

1. Executar o monitoramento por meio de inspeções periódicas para verificar quanto à integridade dos materiais e às causas dos danos apresentados, os quais devem ser registrados em Fichas de Inspeção.

4. Sendo preventiva, a ação de conservação deve ser contínua e não invasiva.
5. Sendo corretiva, a ação de conservação deve:
  - 5.1. Levantar e mapear os danos identificados por meio de relatórios descritivos, registros fotográficos e gráficos, caso necessário, e pesquisa histórica.

- 5.2. Realizar investigação acerca dos agentes diretos e indiretos que possam estar induzindo ao dano verificado, resultando no diagnóstico do estado de conservação.

- 5.3. Estabelecer critérios de intervenção com base na investigação supra e nos preceitos internacionais.
  - 5.4. Pesquisar e definir os procedimentos e técnicas de atuação, especificar os produtos a serem aplicados, tanto os existentes comercialmente quanto aqueles a serem formulados de modo artesanal.

- 5.5. Planejar a execução do serviço definindo equipe, cronograma e logística de execução.
- 5.6. Executar o serviço e gerar relatório descritivo e fotográfico de todo o processo.
6. Executar o acompanhamento dos resultados das ações preventiva e corretiva por meio do monitoramento periódico.

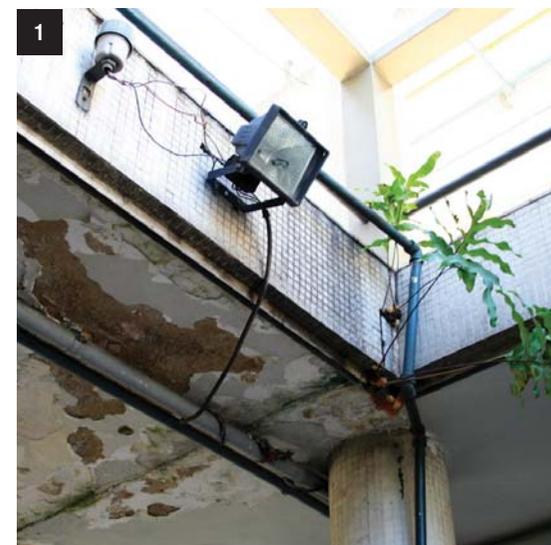
#### Presença de fungos e vegetação

É decorrente da umidade prolongada nas argamassas e/ou por falta de insolação e ventilação nas superfícies. Se manifesta sob forma de manchas esverdeadas ou escuras. Essa manifestação se dá com pouca frequência no Nahm.

Nas mesmas condições, plantas podem se desenvolver a partir de sementes, trazidas pelo vento ou por pássaros, que encontram ambiente propício à sua germinação.

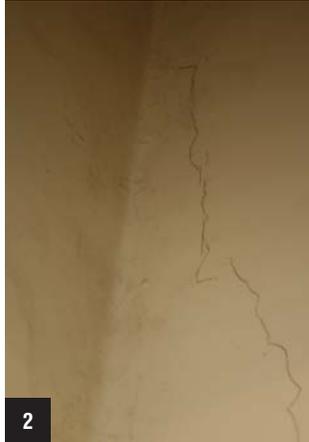
### Trincas e fissuras

- *Horizontais*: Apresentam-se ao longo de toda parede, com aberturas variáveis. Pode gerar deslocamento do revestimento em placas com som cavo sob percussão.
- *Mapeadas*: Distribui-se por toda a superfície do revestimento em monocamada. Pode gerar descolamento do revestimento em placas de fácil desagregação.
- *Geométricas*: Acompanham o contorno do componente da alvenaria.

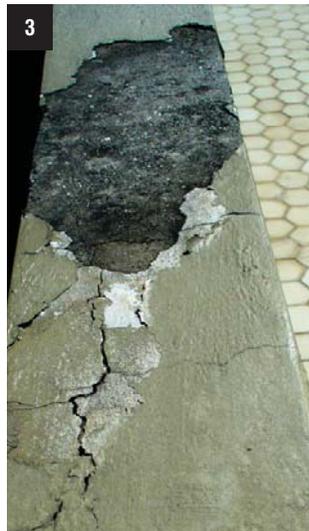
### Descolamento do revestimento

- *Em placas*: A placa apresenta-se endurecida, quebrando com dificuldade. Sob percussão, o revestimento apresenta som cavo. Ocorre, simultaneamente ou não, quando: a superfície de contato com a camada inferior apresenta placas frequentes de mica; a argamassa

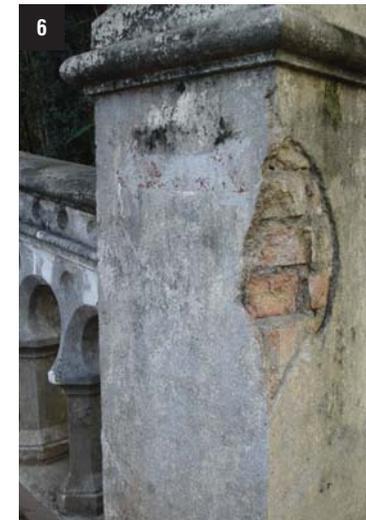
### Lacunas do revestimento

É a perda parcial e pontual da argamassa de revestimento e acontece basicamente em duas situações: por evolução do processo de descolamento ou por ação de retirada parcial. As lacunas do revestimento em argamassa, conforme sua extensão,

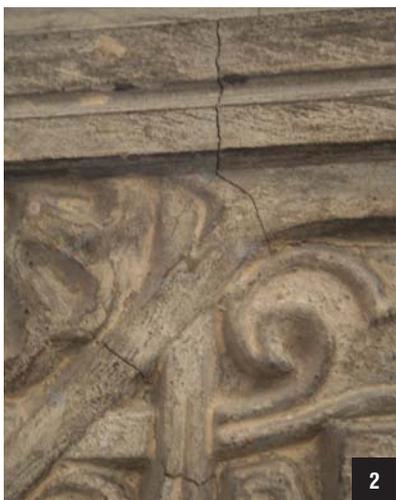
### Trincas e fissuras

No caso do Nahm, a principal causa da degradação das argamassas é a contração e a expansão das mesmas, em função das variações das condições climáticas da cidade do Rio de Janeiro. Isto ocasiona trincas, fissuras e, conseqüentemente, a penetração de umidade que atinge a estrutura metálica e/ou as ferragens de suporte, provocando um processo de oxidação que promove a expulsão das argamassas, alimentando o ciclo de degradação.

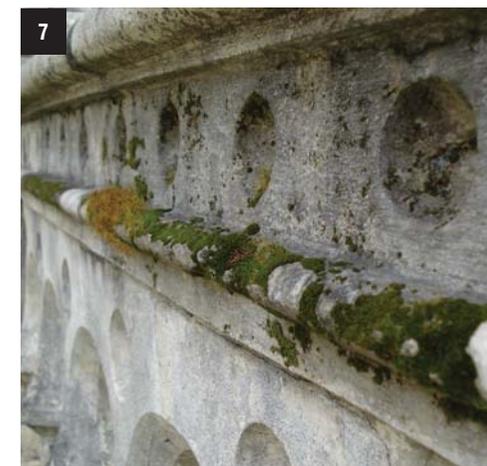
### Presença de fungos e vegetação

É decorrente da umidade prolongada nas argamassas e/ou por falta de insolação e ventilação nas superfícies. Ela se manifesta sob forma de manchas esverdeadas ou escuras. Essa manifestação se dá com pouca frequência no Nahm. Nas mesmas condições, plantas podem se desenvolver a partir de sementes, trazidas pelo

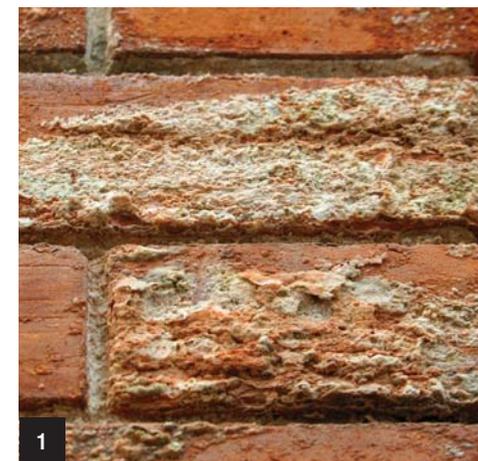
### Eflorescência

São manchas esbranquiçadas e pulverulentas que surgem na superfície do revestimento, em decorrência da cristalização e da expansão de sais solúveis presentes no interior do elemento construtivo, seja no interior da alvenaria seja no revestimento, quando em contato com a umidade do ar, do solo ou de processos de infiltração.

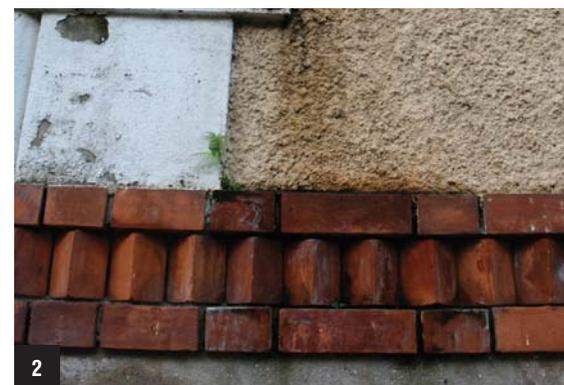
### Biodegradação

A proliferação de pequenas e médias plantas, líquens, musgos e fungos, favorecem a formação de colônias as quais, por sua vez, produzem ácidos que modificam a coloração dos tijolos. Em geral, se desenvolvem em locais úmidos e sem exposição solar.

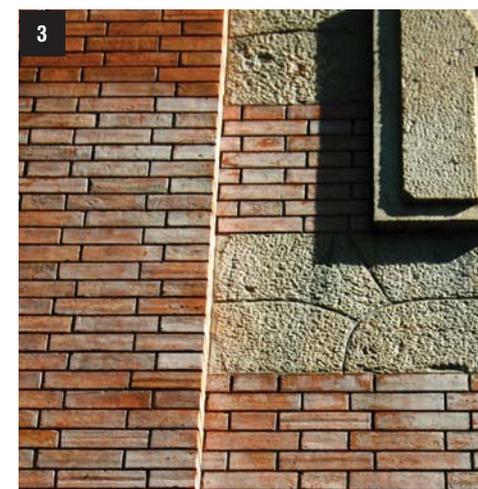
### Manchas de condensação

Caracterizam-se por manchas esbranquiçadas, fluidas e dispersas na superfície, recoberta por filme (tintas, vernizes, resinas etc.), e são decorrentes de umidades retidas.

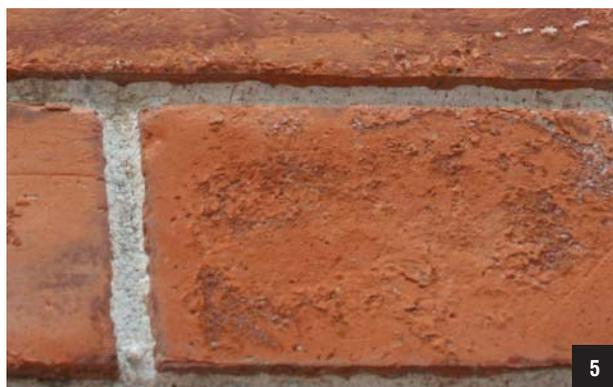
4

### **Esfoliações**

Desgastes superficiais decorrentes da ação das intempéries ou por atrito.

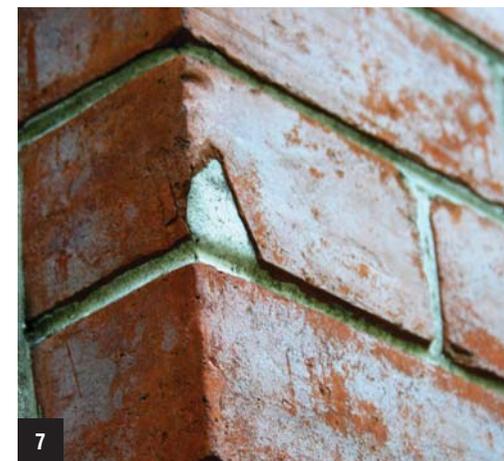
7

### **Lacunas**

Áreas com perda de material devido a quebras, trincas ou desprendimento parcial ou total da peça, este último resultando em lacuna do painel de revestimento.

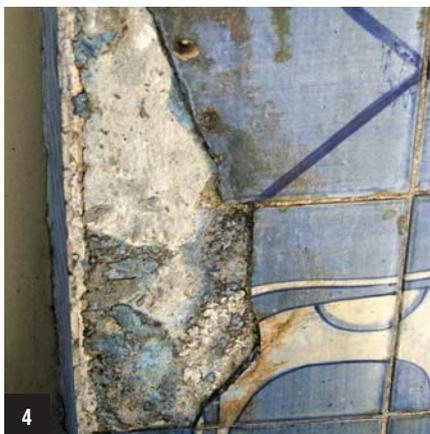
### Lacunas

Áreas com perda de material  
devido a quebras, trincas ou  
desprendimento parcial ou to-  
tal da peça em relação ao su-  
porte.

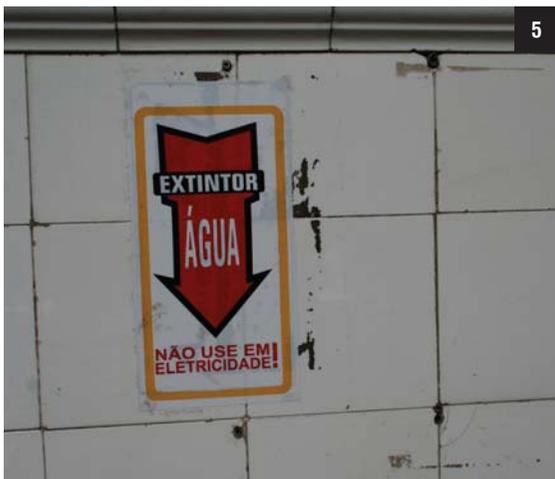
### Presença de estranhos

Existência de elementos, identificados  
ou não, fixados sobre a superfície dos  
azulejos resultantes de intervenções ina-  
dequadas, como massas, tintas, adesi-  
vos, materiais vinílicos etc.

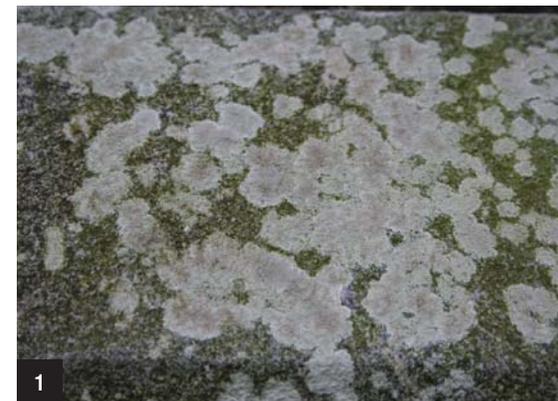
### Biodegradação

A proliferação de plantas que agem mecanicamente nas pedras resulta em danos diversos como fissuras e lacunas, além de reter umidade e favorecer a formação de colônias, as quais, por sua vez, produzem ácidos que modificam a coloração das rochas. A colonização biológica consiste em um estrato superficial, geralmente fino, de coloração diversa, do tipo dos musgos, fungos e líquens. Em geral, se desenvolvem em locais úmidos e sem exposição solar.

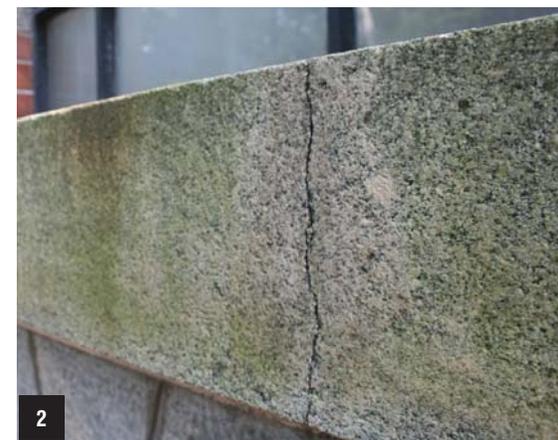
### Trincas e fissuras

São fraturas de dimensões variáveis que ocorrem nas pedras devido a esforços mecânicos ou à corrosão de elementos metálicos que estejam em contato com a rocha.

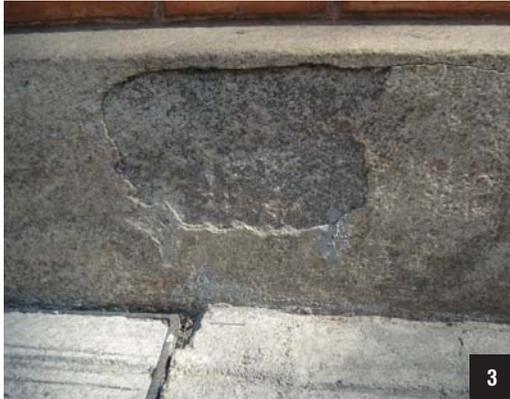
### Desplacamento

Podem ocorrer por variação de umidade e temperatura ou por ação mecânica e de sais, originando tanto descamações em placas milimétricas, quanto deslocamentos em proporções maiores.

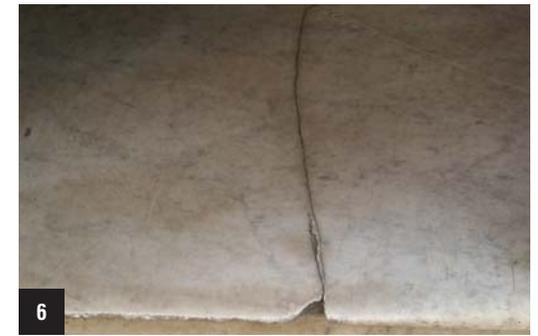
### Lacuna

Perda de material ocasionada por impacto ou intervenção.

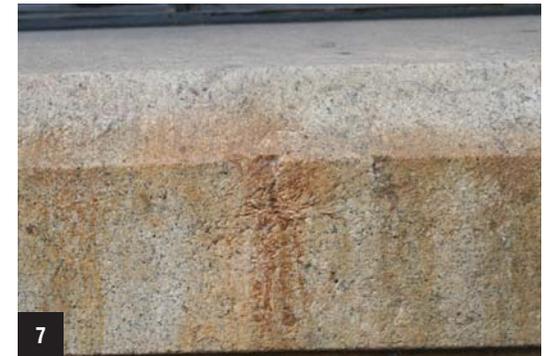
### Manchas

Podem ser decorrentes:

- do contato prolongado com diferentes tipos de materiais, como elementos ferrosos, tintas, vernizes, fezes de animais, alimentos, gorduras etc.;
- de patologias que se desenvolvem no interior da pedra e se manifestam na superfície, que têm, em geral, a umidade como veículo;
- do depósito de poluentes;
- da ação das intempéries.

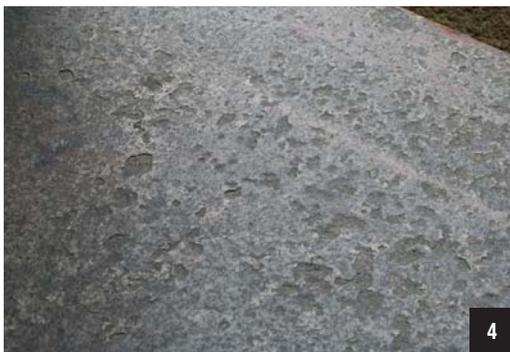
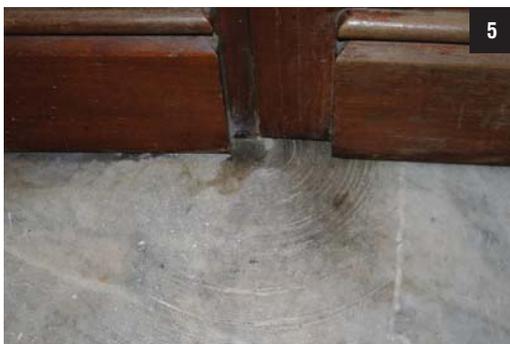
### Desgaste superficial

São decorrentes de esfoliações que ocorrem na superfície da rocha, seja por ação mecânica (tráfego intenso de materiais pesados arrastados) ou por agentes naturais como o vento, chuvas etc.

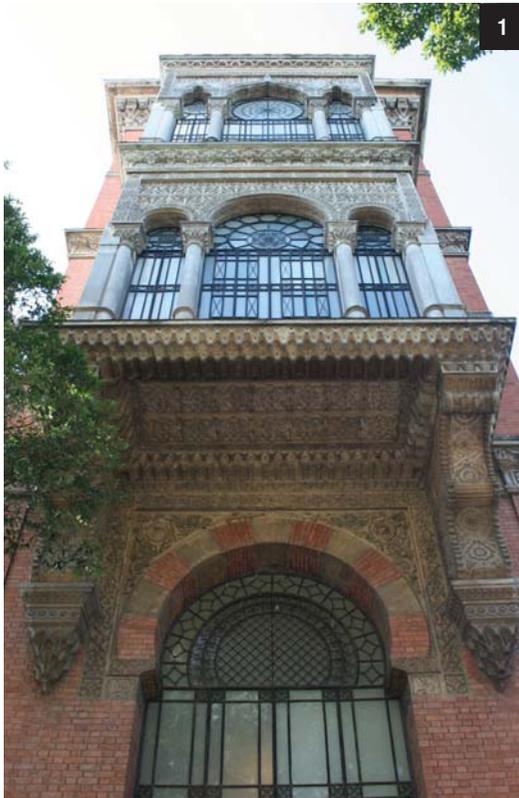
No Pavilhão Mourisco, “as estruturas das escadas principal e de serviço, as grades das portas e janelas, todas em ferro batido, assim como as luminárias de ferro e bronze, foram fabricadas sob medida na Alemanha, conforme os desenhos enviados por Luiz Moraes Jr. (só as janelas obedeciam a 18 desenhos diferentes), e importados por intermédio da firma Carlos Schlosser em 1909”. A estanteria de aço à prova de fogo e insetos da Biblioteca foi fabricada e instalada pelo Library Bureau de New York e data de 1917. As grandes janelas de ferro fundido, responsáveis pela intensa iluminação natural e pelo arejamento dos ambientes, são compostas de folhas e bandeiras móveis que permitem uma variação na composição das aberturas [1].

A caixa do elevador é composta por gradis de ferro formando um rendilhado vazado que expõe toda a beleza e imponência da cabine em madeira ornamentada [2].

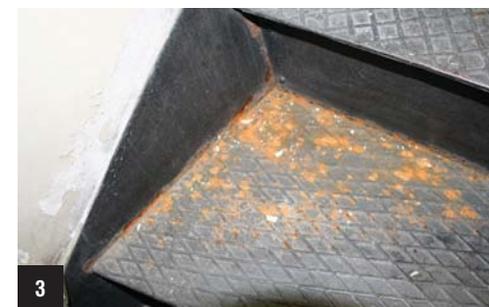
### Oxidação

A oxidação é um processo de enferrujamento decorrente de reações químicas a partir do contato do ferro com o oxigênio presente no ar ou na água.

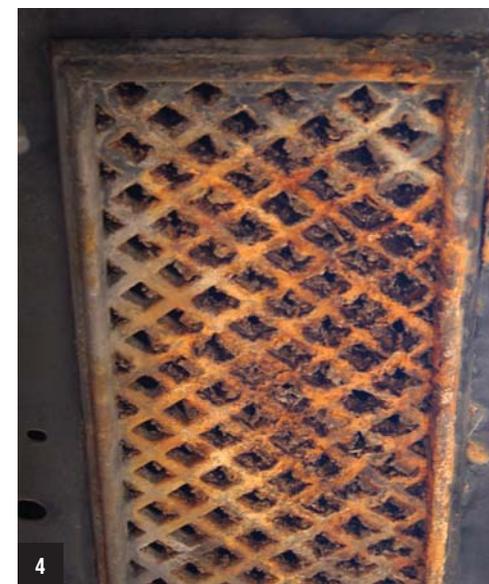
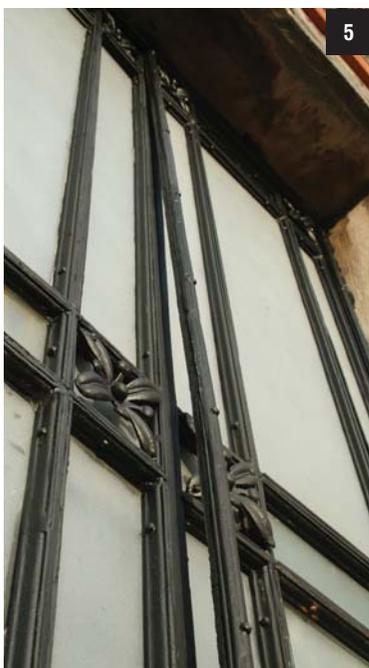
### Corrosão

A corrosão é a perda de material em decorrência de reações eletroquímicas, químicas ou eletrolíticas.

A corrosão eletroquímica é um processo espontâneo e ocorre quando o metal está em contato com um eletrólito, onde acontecem, simultaneamente, reações anódicas e catódicas. É mais frequente na natureza e se caracteriza por se dar necessariamente na presença de água, na maioria das vezes à temperatura ambiente e com a formação de uma pilha de corrosão. É o chamado efeito pilha.

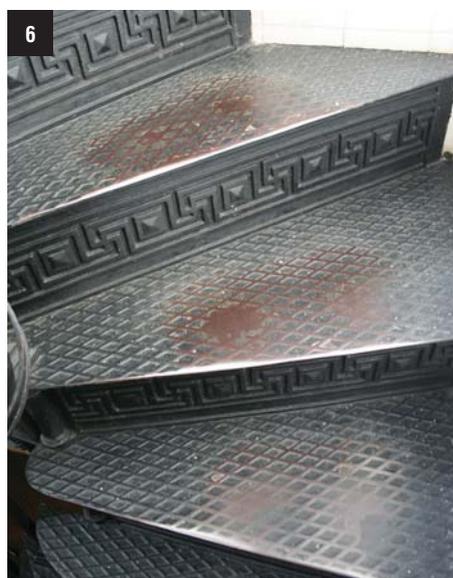
### Desgaste superficial

Decorrente da exposição contínua ao tráfego e conseqüentemente ao atrito dele resultante.

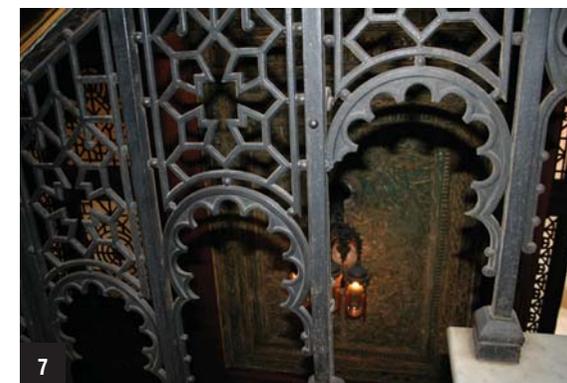
### Lacunas

Ausência de parte do elemento seja por corrosão, por choque (quebras) ou por remoção arbitrária.

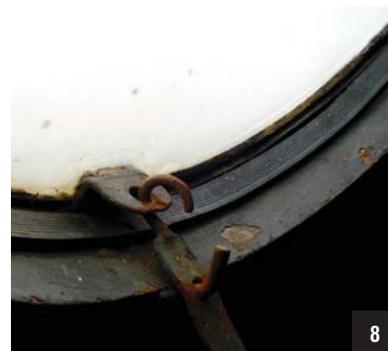
### Descolamento da pintura

É o destacamento da camada de pintura da superfície do ferro. Ele se manifesta em forma de bolhas que se rompem após algum tempo.

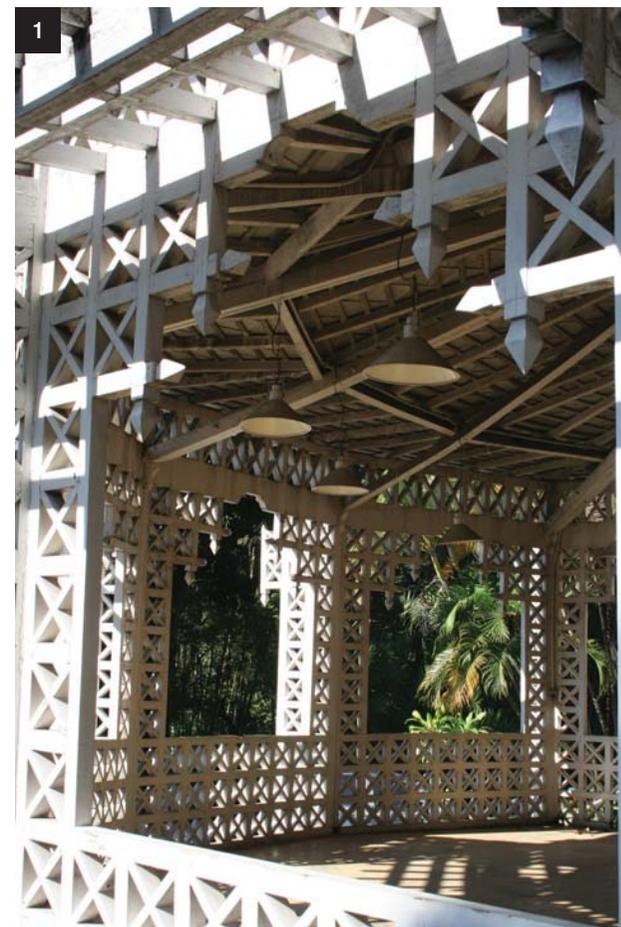
As principais causas das patologias das madeiras que estruturam os telhados são: a infiltração das águas de chuva e a presença de insetos xilófagos, em especial o cupim.

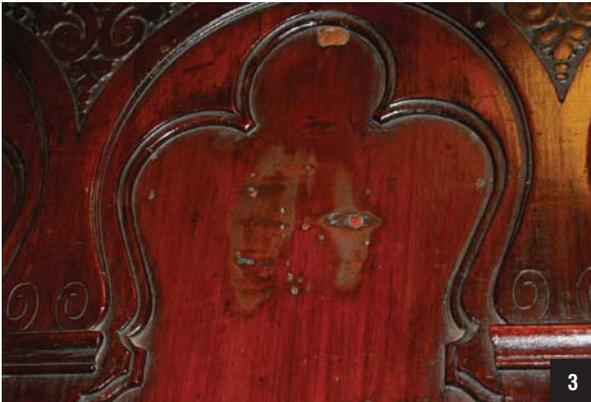
### Deformação por umidade

Em contato com a umidade, as madeiras apresentam aspecto esbranquiçado e aumento de volume devido à dilatação das fibras, resultando em alteração da sua resistência, podendo chegar ao apodrecimento.

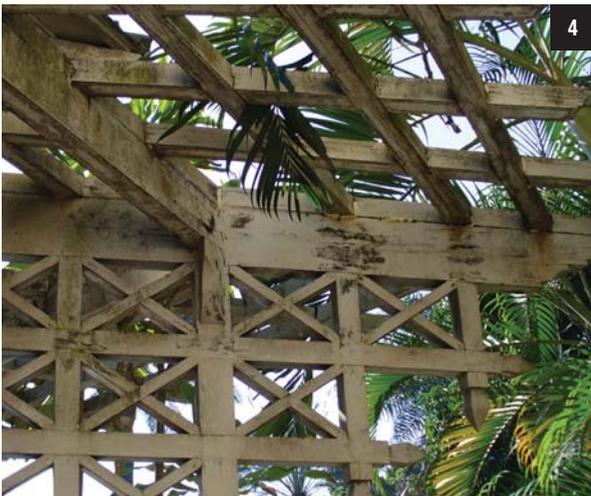
### Alteração cromática

A madeira, quando exposta às radiações e à umidade e em contato com produtos de limpeza e solventes, apresenta alterações de cor que podem se dar sob forma de manchas, de enegrecimento ou de desbotamento.

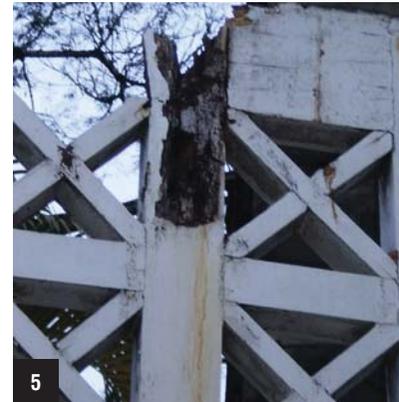
### Infestação biológica

A madeira está sujeita à degradação por organismos que dela se alimentam. No lenho estão presentes muitas substâncias nutritivas que constituem a base alimentar de uma infinidade de organismos: fungos, bactérias, insetos, moluscos

Os cupins são considerados um dos grupos mais comuns e antigos de insetos, os quais necessitam de altas temperaturas e umidade. Eles se alimentam de matéria orgânica do solo ou cultivam fungos em seus ninhos. Alguns utilizam celulose, geralmente na forma de madeira.

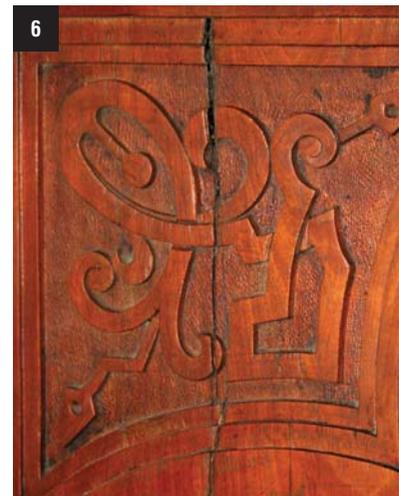
### Lacunas

Caracterizam-se por perdas de matéria decorrentes de incisões; de perfurações; de perdas de rebordos; de perdas por choques, por remoção ou pela degradação da peça etc., e tornam a madeira vulnerável nas áreas afetadas.

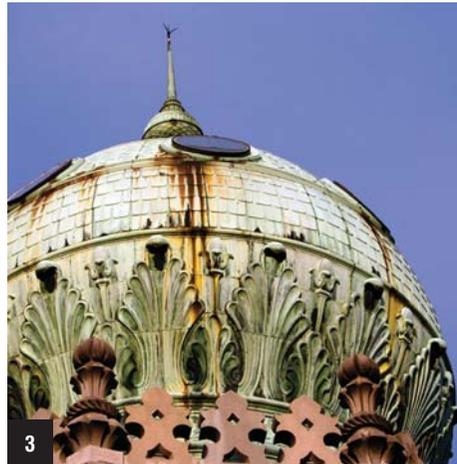
### Alteração de cor

No Nahm, verifica-se alteração de cor nas ferragens em latão, cobre e bronze; nas luminárias de ferro e bronze; nas cúpulas de cobre das torres do Pavilhão Mourisco; nos equipamentos e instalações dos antigos laboratórios etc.

Esta alteração de cor se apresenta com diferentes aspectos, que variam conforme as condições do ambiente e as práticas e produtos utilizados na limpeza desses elementos. Em geral, acontece o escurecimento do metal, omitindo sua natureza e tornando-o fosco. No cobre, esse escurecimento se desenvolve formando uma pátina com aspecto esverdeado.

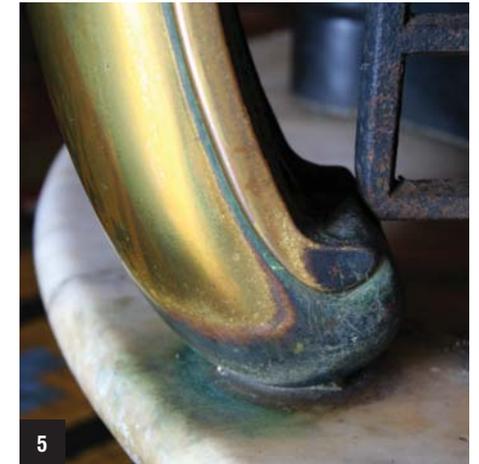
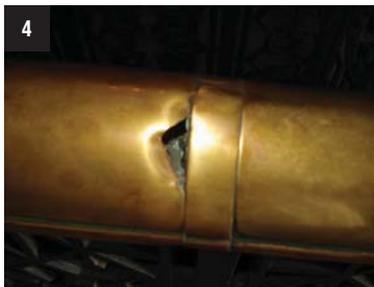
### Oxidação

Em contato com a umidade do ar, os metais não ferrosos se oxidam e tomam um aspecto escurecido. Em contato com outros metais, o cobre provoca a corrosão desses. A classificação eletroquímica dos metais mais usuais, na escala de valores (índices) crescentes é: 1) Alumínio; 2) Zinco; 3) Ferro; 4) Níquel; 5) Estanho; 6) Chumbo; 7) Cobre. Quando dois metais desta lista estão em contato, na presença de uma solução salina ou ar úmido, o metal com índice mais baixo se corrói. Esta corrosão, resultante do efeito pilha, é tão mais rápida quanto mais distante se encontrarem os metais na escala eletroquímica, sobretudo quando o eletrólito é a água de chuva, que não contém sais em dissolução. Sendo assim, deve-se evitar sempre o contato direto do cobre com outros metais. Quando isso não for possível é necessário colocar entre ambos um elemento isolante.

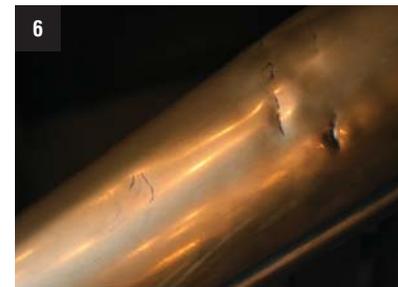
### Lacunas

Caracterizam-se por perdas de matéria decorrentes de perfurações, de perdas por choques, por remoção ou por degradação da peça etc.

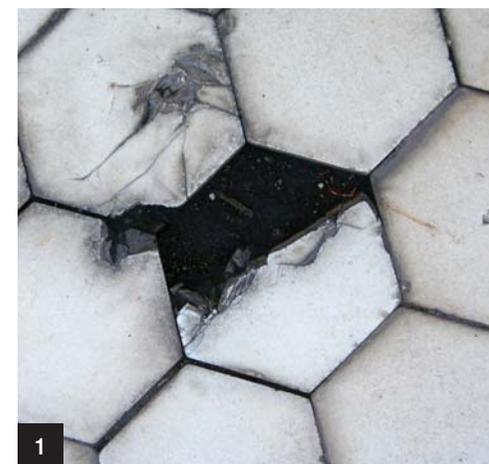
#### Lacunas

Caracterizam-se por perdas de matéria decorrentes de perfurações, de perdas por choques, por remoção ou por degradação da peça etc.

As áreas com intervenção inadequada, com lacunas de grandes dimensões e outros danos que condenem as peças, deverão ser recompostas.

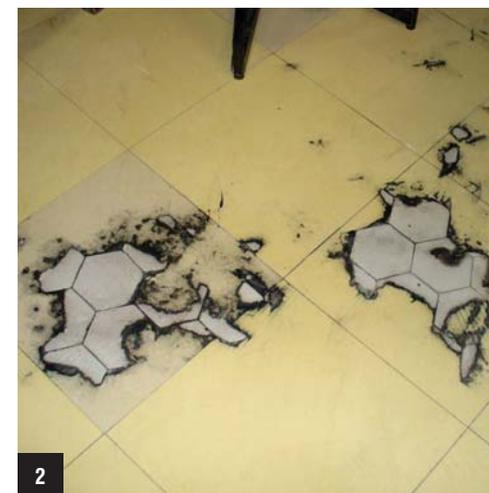
#### Alteração por intervenção inadequada

Alteração da paginação original ou colocação de outro tipo de material diferente do original em cor, textura e dimensão. Presença de pisos assentados diretamente sobre os originais, com colas de base asfáltica. Existência de complementações ou preenchimentos executados com argamassa de cimento, entre outras.

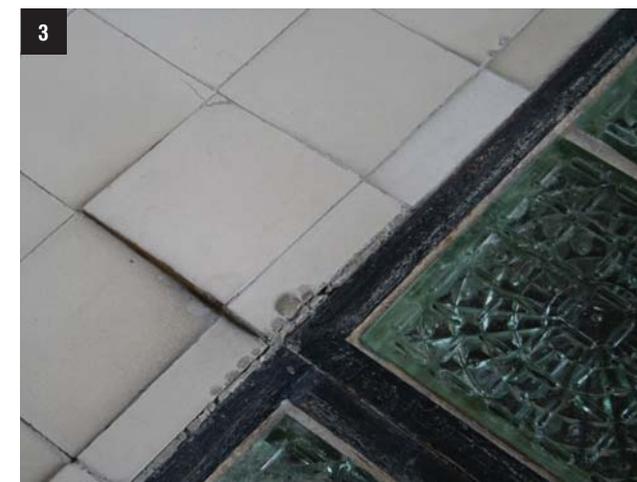
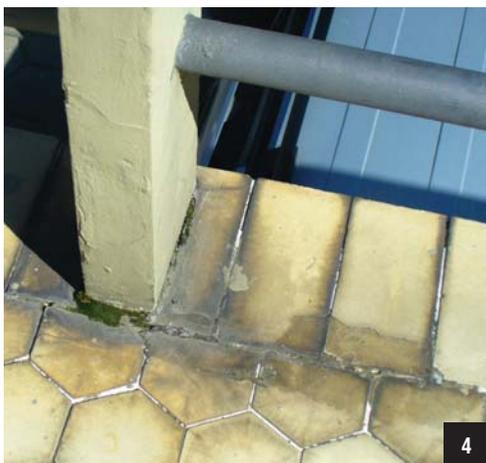
#### Desprendimento de pisos

Parte da área do piso com peças soltas ou apresentando som cavo após teste de percussão com uso de martelo de borracha.

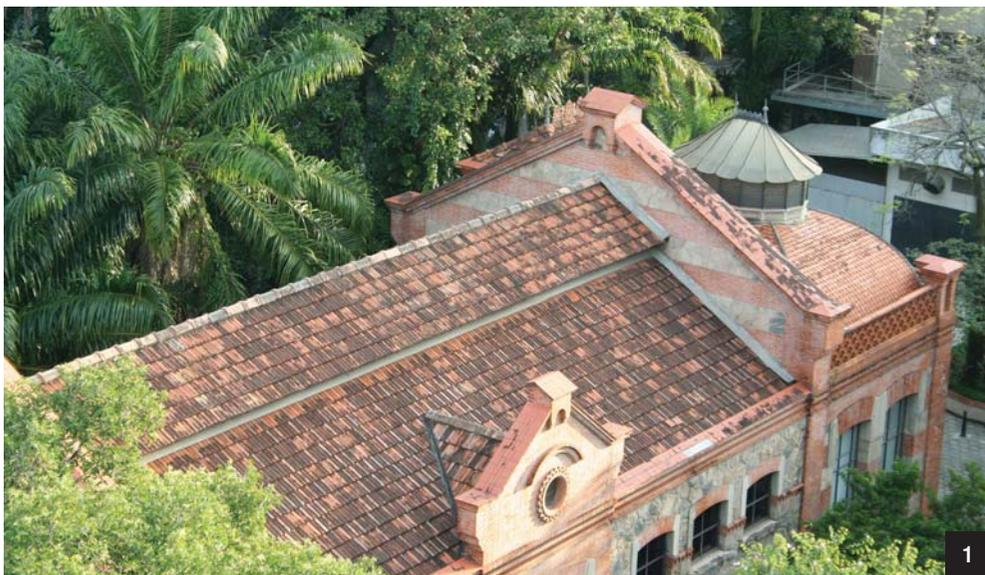
Telhas

As telhas utilizadas nos telhados do Quinino, Cavalariça, Pavilhão do Relógio, Palácio Itaboraí e anexo da Casa de Chá são provenientes de Marselha, França.

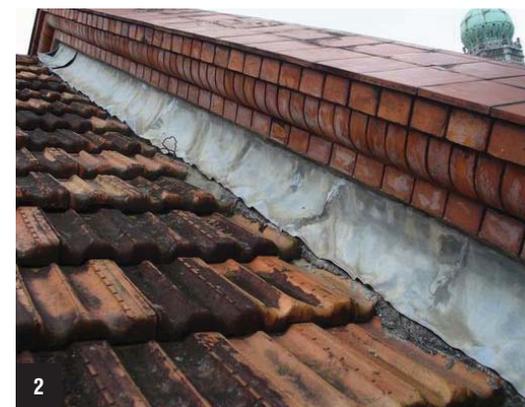
#### Crosta

A crosta se apresenta na forma de camada de sujeira, impregnada na superfície da telha, que altera a coloração e retém umidade, provocando outras patologias como a desagregação, a infestação de fungos etc.

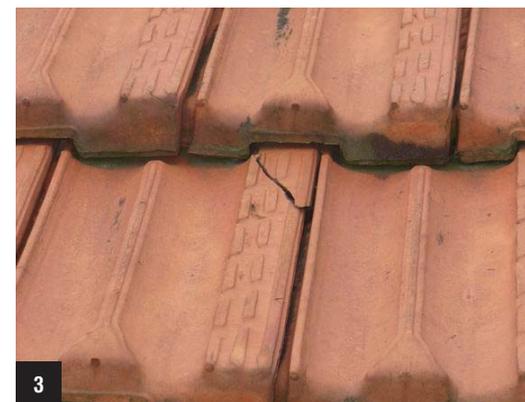
#### Trincas e fissuras

Algumas telhas cerâmicas podem apresentar trincas por encaixe incorreto; por impacto de objeto externo; por manutenção inadequada ou pela ação de vento forte. A presença de trincas nas telhas pode provocar o rompimento das mesmas e tornam os telhados vulneráveis à ação das águas pluviais.

As telhas que se apresentam trincadas, quebradas ou em desagregação devem ser substituídas, para garantir a estanqueidade dos telhados. A nova telha deverá ser de mesmo tipo (modelo), coloração, textura e dimensões das existentes, de modo a se encaixar perfeitamente no pano de telhado. Quando não houver mais a telha correspondente no mercado, deve-se recorrer a depósitos de demolição e, se ainda assim não encontrar, deve-se mandar fazer sob medida.

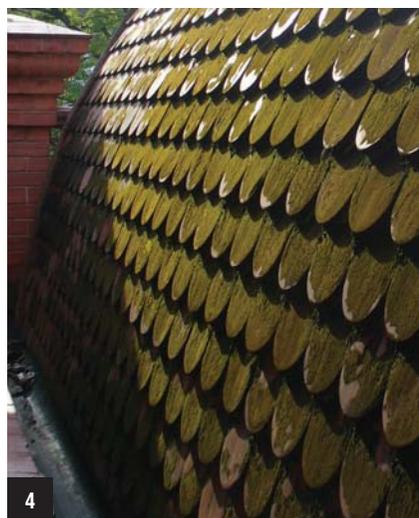
### Infestação biológica

Os fungos se depositam na superfície das telhas formando manchas que, por vezes, apresentam volume. A presença dos fungos pode se dar pelo acúmulo de umidade na superfície da telha, por tempo prolongado, seja pela excessiva umidade do ar; pela inclinação inadequada das águas dos telhados ou por falta de incidência dos raios solares.

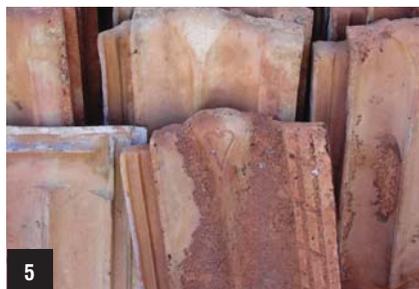
### Desagregação

A desagregação é decorrente da ação contínua de fungos; de umidade e de vegetação sobre a superfície da telha, fragilizando-a e tornando-a mais permeável, pulverulenta, quebradiça etc.

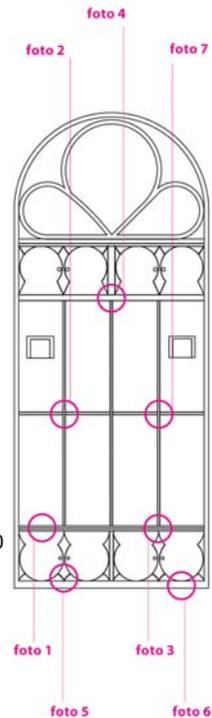
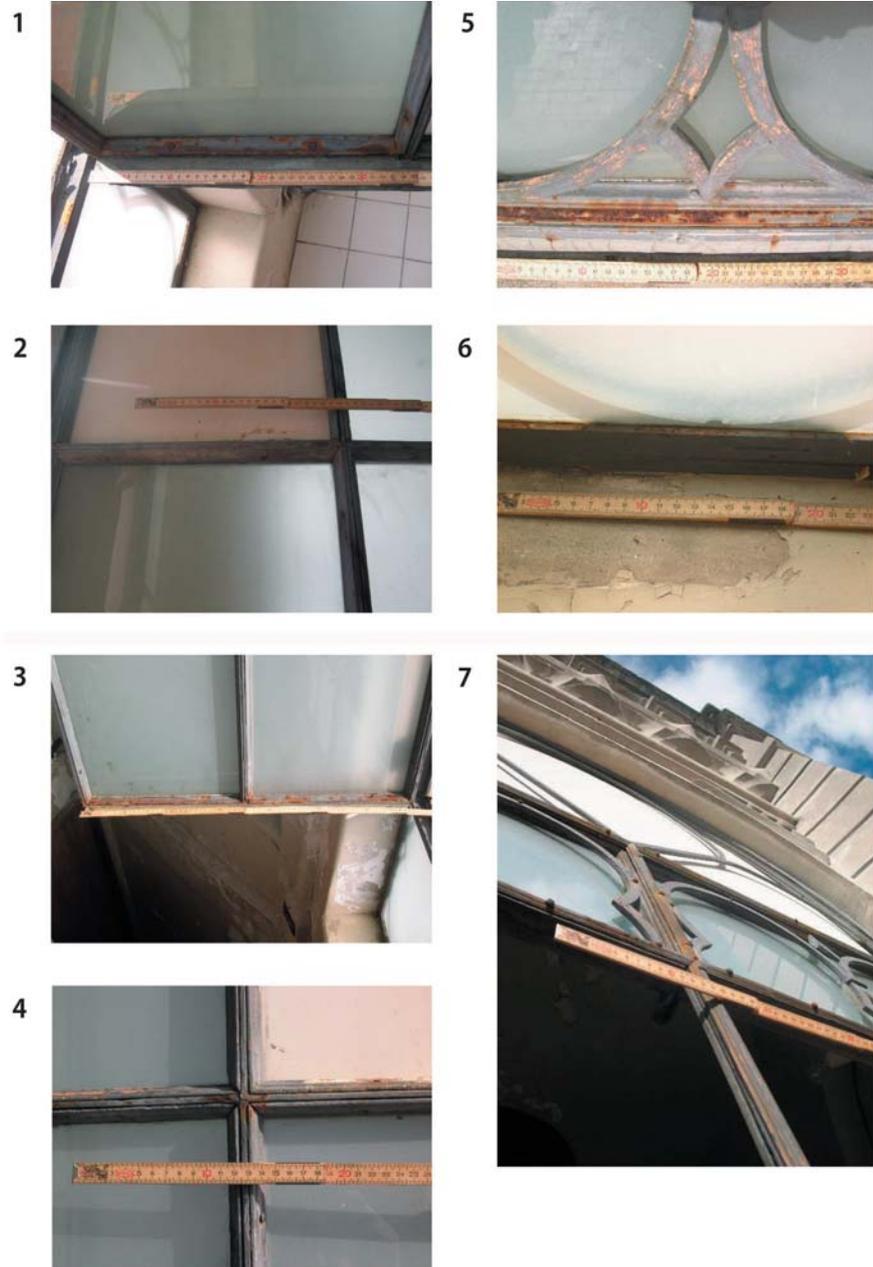
Pontos inspecionados com referência da dimensão do processo de corrosão do perfil metálico da esquadria.

As patologias encontradas se resumem à oxidação verificada nos perfis metálicos com descolamentos pontuais da pintura. De acordo com a localização e avaliação feita no local, os danos verificados se devem às ações das intempéries.

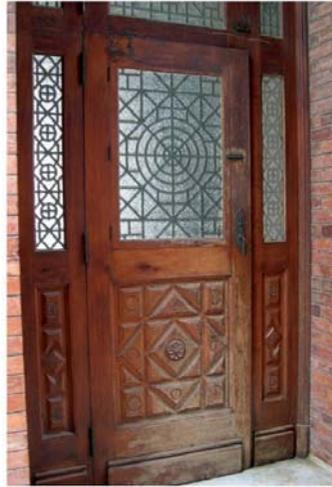
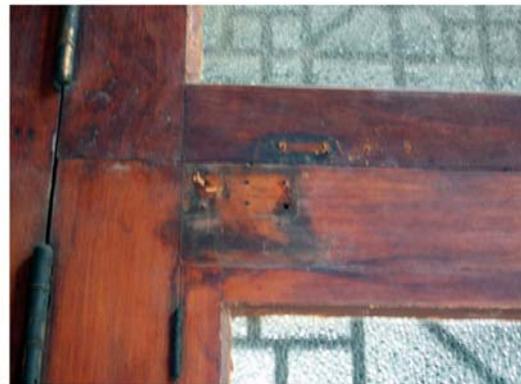
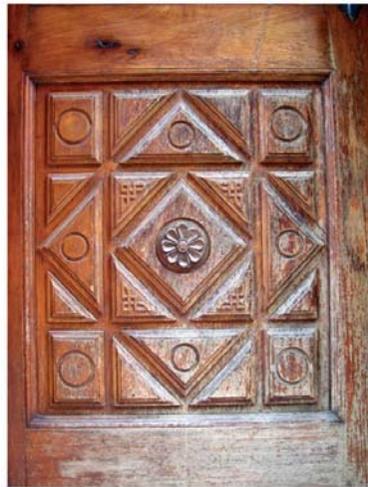
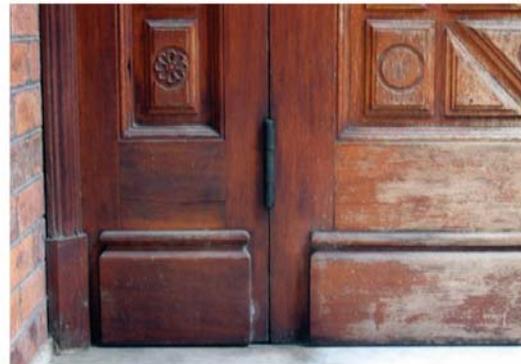
Pontos inspecionados  
com referência da  
dimensão do processo  
de degradação por  
intempéries.

A principal patologia encontrada na esquadria de madeira foi alteração cromática, com alguns pontos escurecidos e outros esbranquiçados, onde se verificou descolamento do verniz de proteção. Essa degradação, de acordo com a localização e avaliação feita no local, é fruto da ação das chuvas, da radiação solar intensa durante longo período do dia e da poluição do ar. Não foi detectada nenhuma perda de material, bem como vestígio de fungos ou xilófagos.
