**HOSPITAL EVANDRO CHAGAS: UMA ANÁLISE DAS TRANSFORMAÇÕES NO
EDIFÍCIO E DIRETRIZES PARA USO E OCUPAÇÃO**

Dissertação apresentada ao Mestrado Profissional em Preservação e Gestão do Patrimônio Cultural das Ciências e da Saúde, da Casa de Oswaldo Cruz, desenvolvida dentro da linha de pesquisa Patrimônio Cultural: Preservação e gestão, como exigência para obtenção do grau de Mestre.

Rio de Janeiro, RJ
Outubro/2018

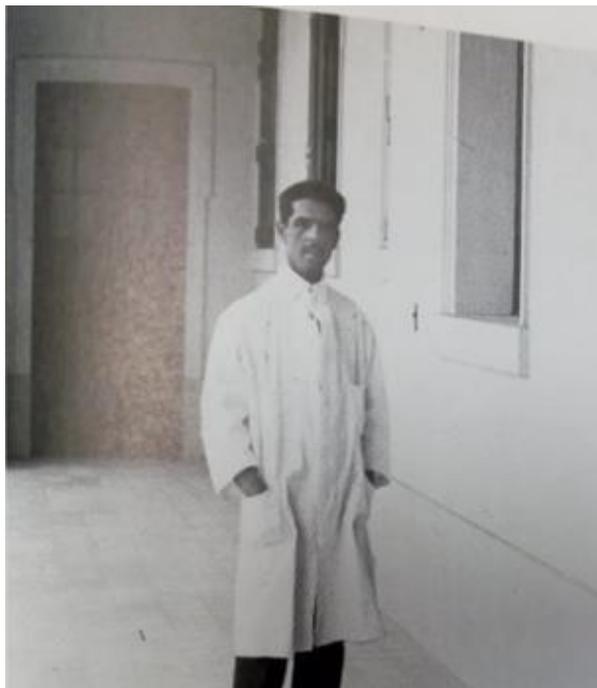
Figura 19: Alvenaria com vedação em tapume que não consta no projeto original do hospital em foto com o então diretor do hospital - Eurico Villela - 1920 a 1930 (DAD/COC)

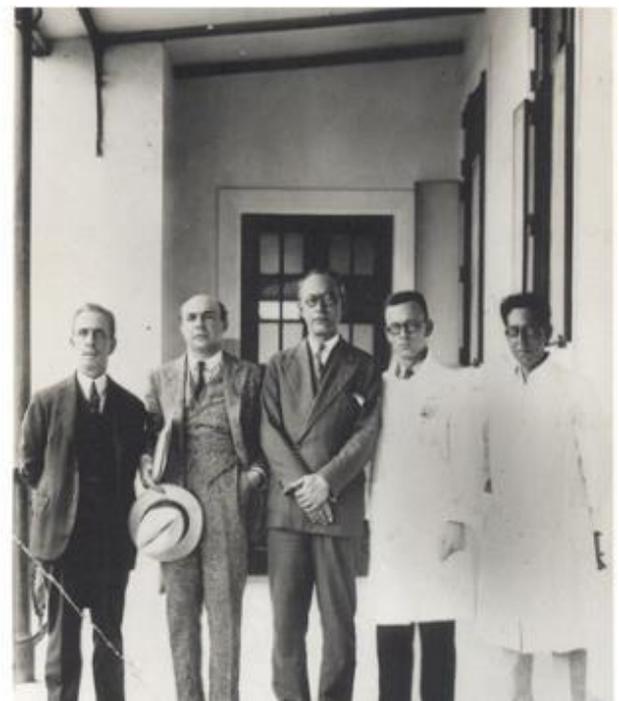
Figura 20: Alvenaria com porta já instalada, que não consta no projeto original do hospital em foto com Carlos Chagas e Eurico Villela- 1920/1930 (DAD/COC)

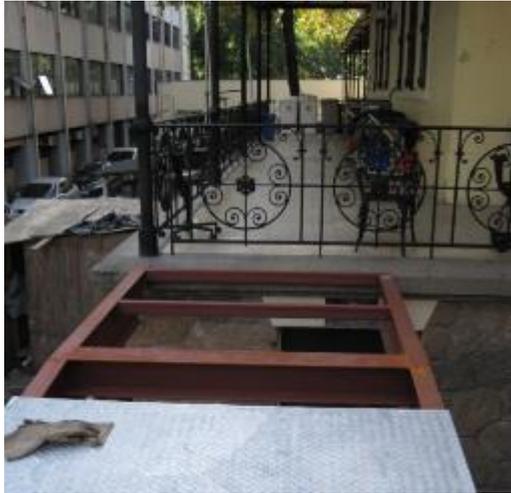
A retirada de algumas alvenarias que constam no projeto original não chega a causar impacto profundo na leitura dos compartimentos tanto quanto a construção de novas paredes, mas, percebe-se também a retirada de importantes elementos, como gradis metálicos originais das varandas para a construção da rampa.

Figura 23: Construção da rampa, com o gradil original - 2015 (DPH/COC)

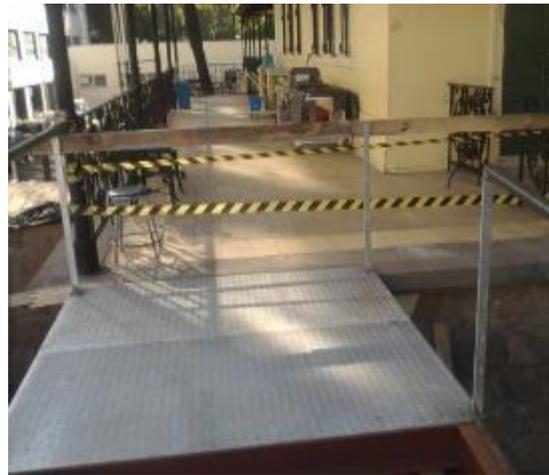
Figura 24: Retirada do gradil original no ponto de acesso da rampa a varanda do segundo pavimento - 2015 (DPH/COC)

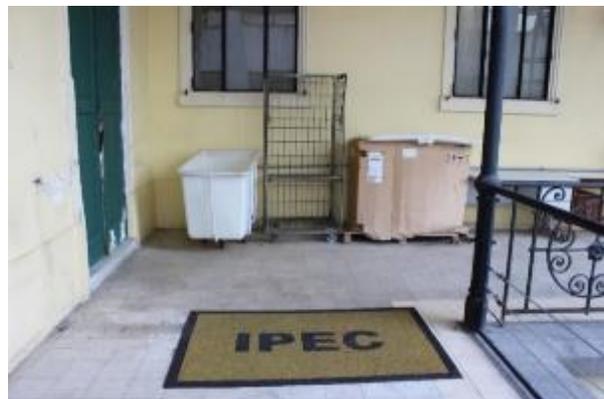
Figura 26: Local da varanda do segundo pavimento de onde foi retirado o gradil original - 2017 (DPH/COC)

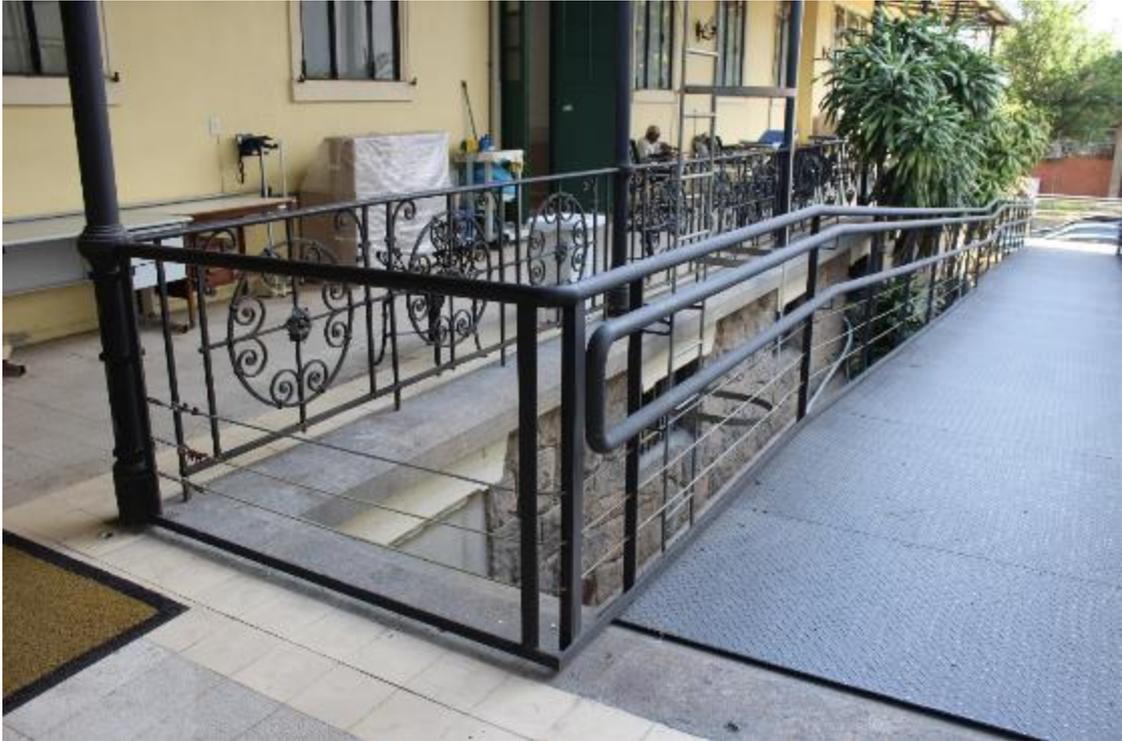
Figura 27: Situação atual da rampa de acesso a varanda do segundo pavimento sem os gradis originais - 2018 (DPH/COC)

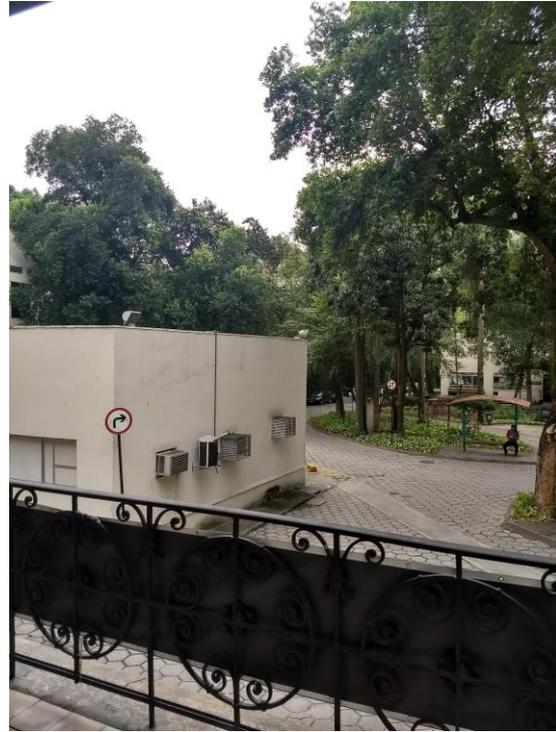
Além das questões ligadas diretamente à preservação da arquitetura do hospital, é preciso destacar a preocupação constante com as intervenções na área do entorno, bastante comprometida pelas constantes alterações das edificações próximas e pela construção de edificações com gabarito que extrapola o da edificação histórica. É importante lembrar, conforme dito no primeiro capítulo dessa dissertação, que o hospital foi construído sobre uma das colinas do terreno onde nasceu a Fundação Oswaldo Cruz. E originalmente era possível observar de sua varanda norte,

o Pavilhão Mourisco construído na outra colina do mesmo terreno, o que não é mais possível hoje.

Figura 30: Vista da varanda norte do hospital - 2018 (DPH/COC)

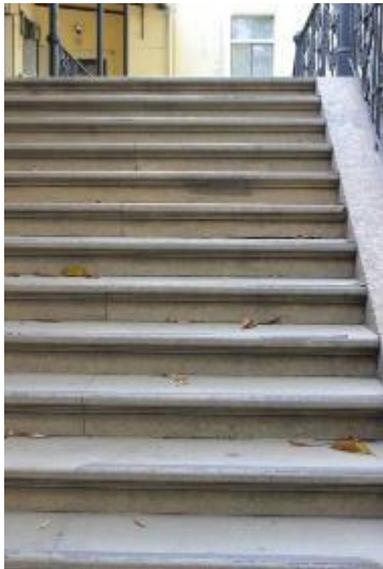
Figura 35: Escada de acesso em granito juparaná original – fitas antiderrapante. O DPH não foi consultado.

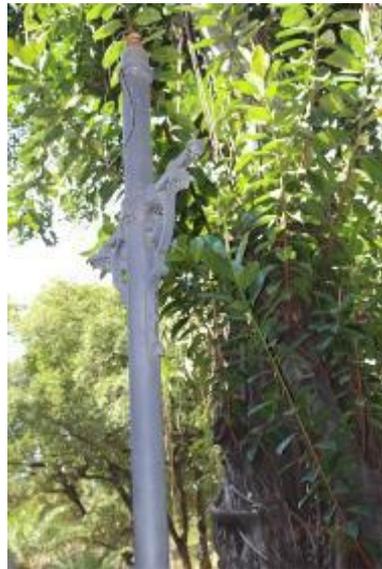
Figura 36: Ausência do globo de vidro original com perda do bocal.

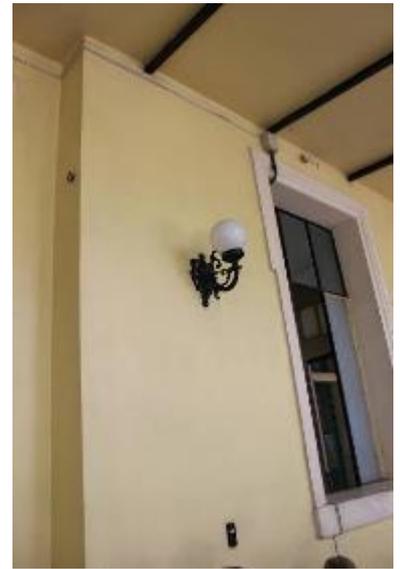
Figura 37: Luminária falso histórico – Ausência de espelhos nos interruptores.

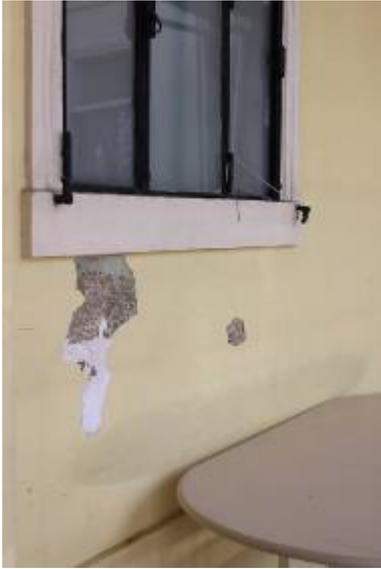
Figura 38: Perda de reboco e utilização de cordas nas esquadrias.

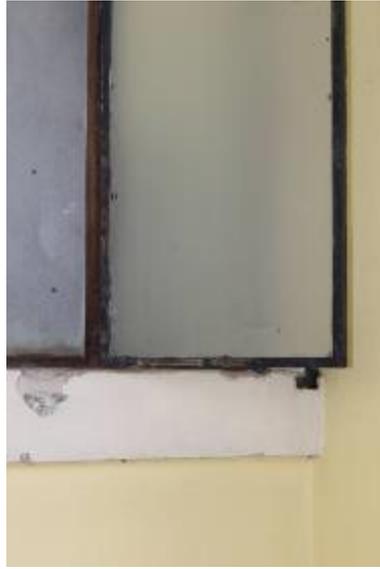
Figura 39: Esquadria enferrujada com perda de reboco na moldura.

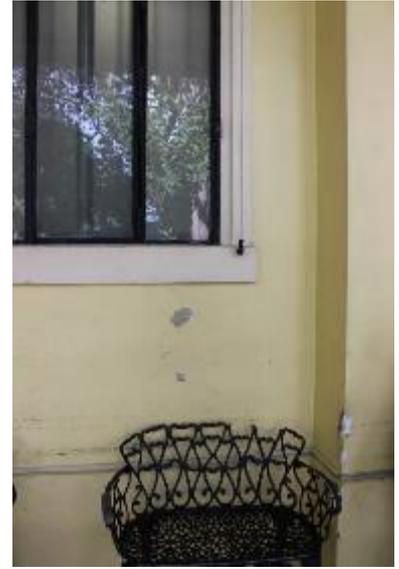
Figura 40: Instalações, mau uso de equipamento e perda de reboco nas fachadas

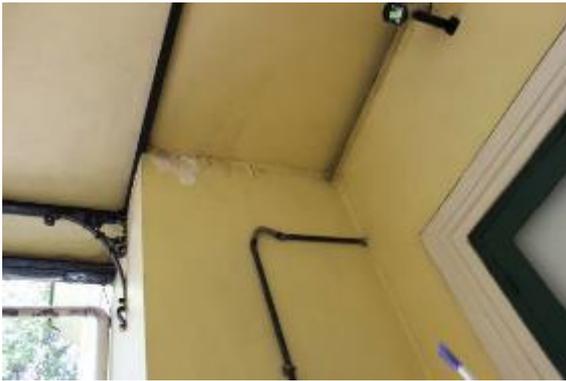
Figura 41: Estufamento da pintura – Umidade vindo da laje

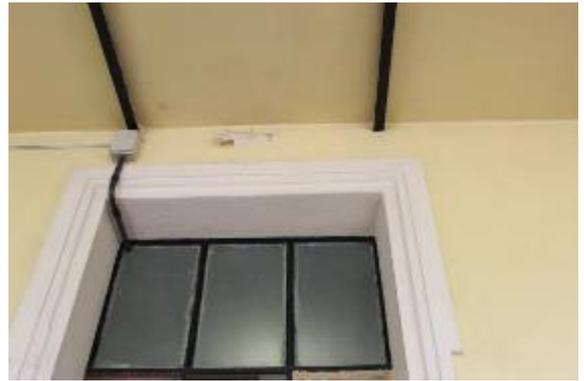
Figura 42: Instalação de infra com furação no vidro.

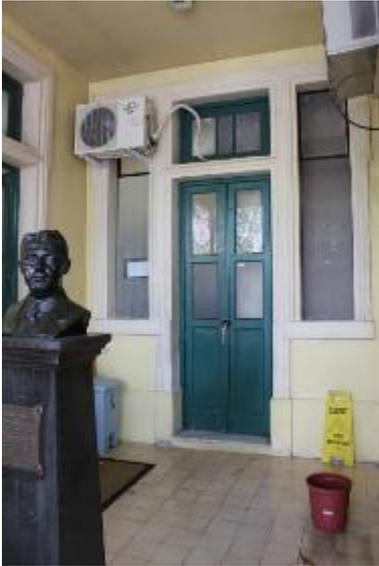
Figura 43: Equipamentos de ar condicionado.

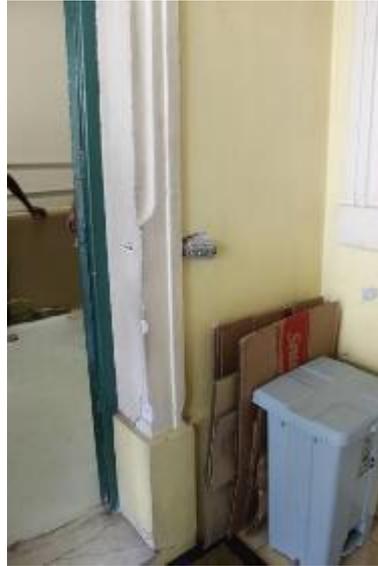
Figura 44: Interruptor solto e uso inadequado dos espaços

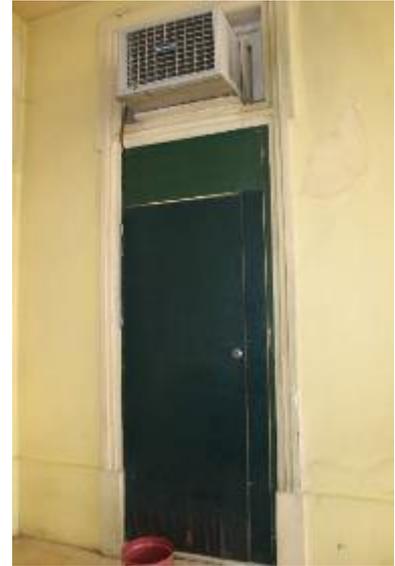
Figura 45: A porta foi retirada devido ao equipamento de ar condicionado.

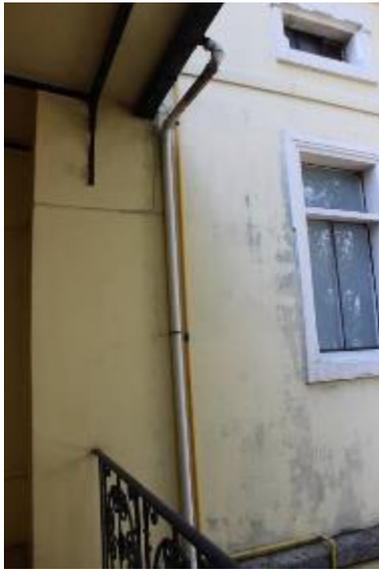
Figura 46: Tubulação de gás e de águas pluviais

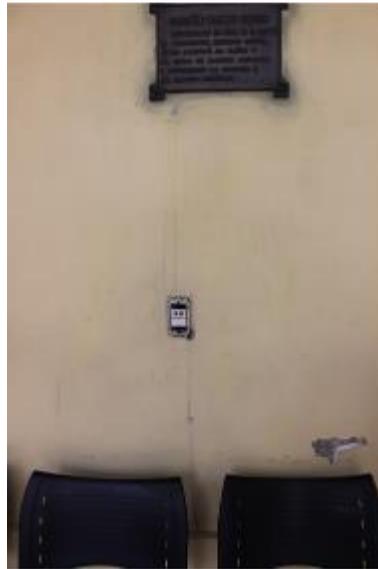
Figura 47: Limpeza da placa, perda de acabamento de elétrica e reboco

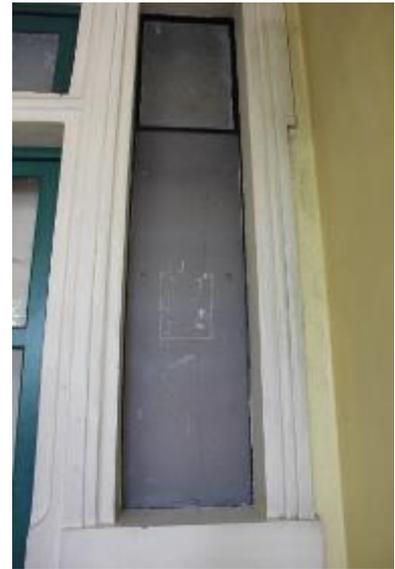
Figura 48: Vidros sujos e com aplicação antiga de adesivos.

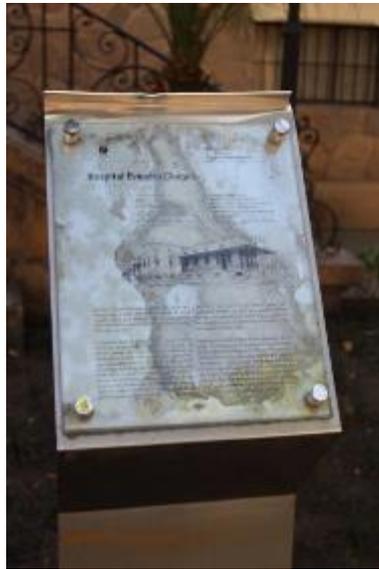
Figura 52: Placa de identificação do Hospital – falta de conservação

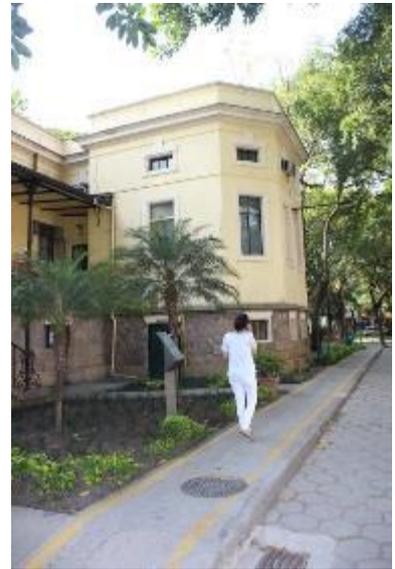
Figura 53: Tubulações, fiações e equipamentos de ar condicionado.

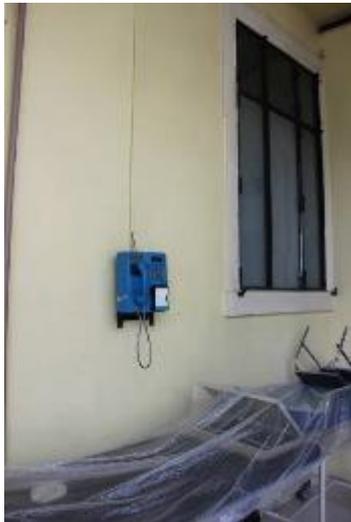
Figura 55: Instalação de telefone sem consultar o DPH.

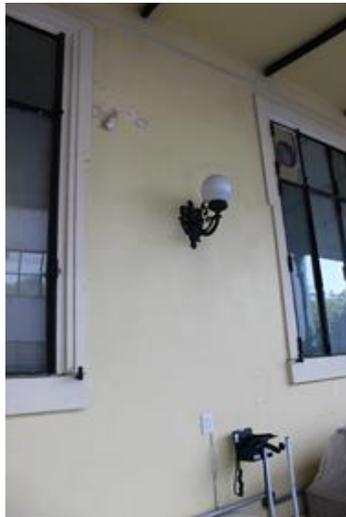
Figura 56: Luminária de estilo "datado" nas varandas. DPH não foi consultado.

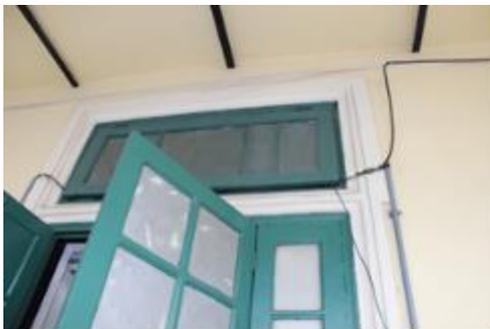
Figura 58: Passagem de cabos pela bandeira da porta com instalação de tubulação na fachada – DPH não foi consultado.

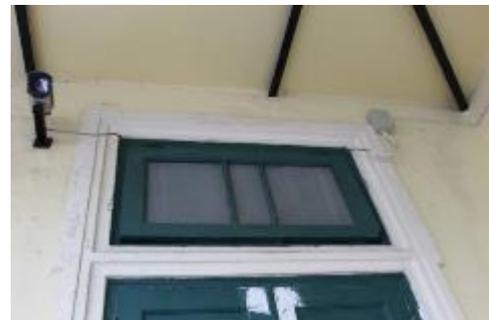
Figura 59: Passagem de cabos pela bandeira da porta com instalação de equipamentos – DPH não foi consultado.

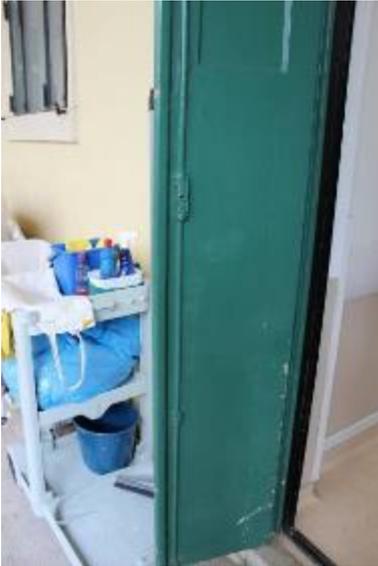
Figura 60: Detalhe do fecho da porta principal – ausência da Cremona.

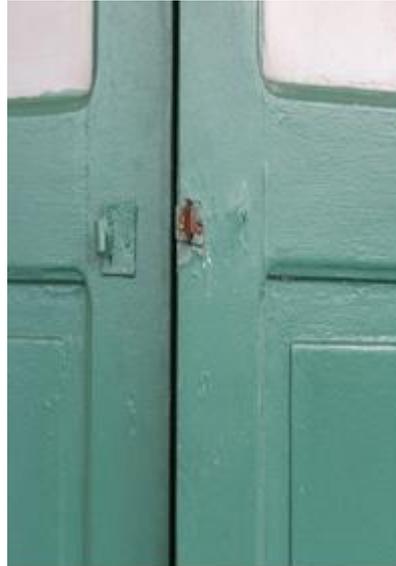
Figura 61: Fecho quebrado da porta (Detalhe figura 54)

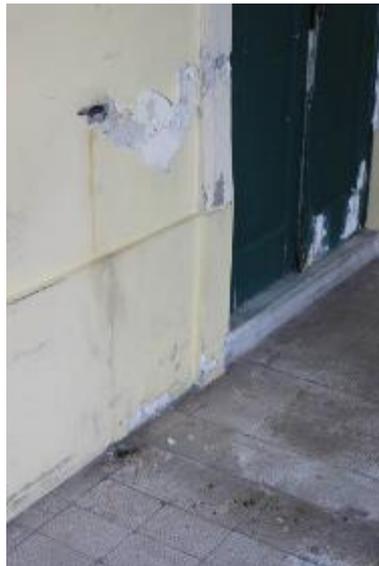
Figura 64: Piso com resquícios de tinta. Perda de reboco. Problemas na porta.

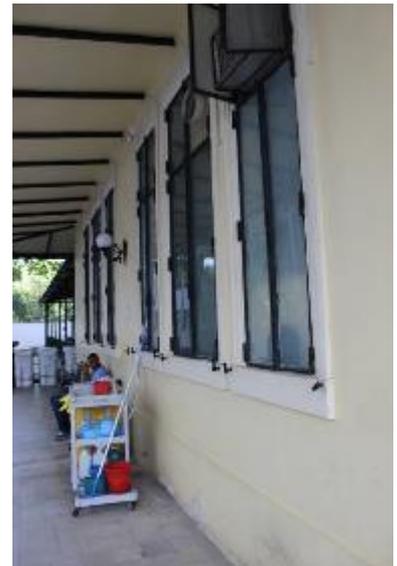
Figura 65: Problemas nas alvenarias próximas ao piso.

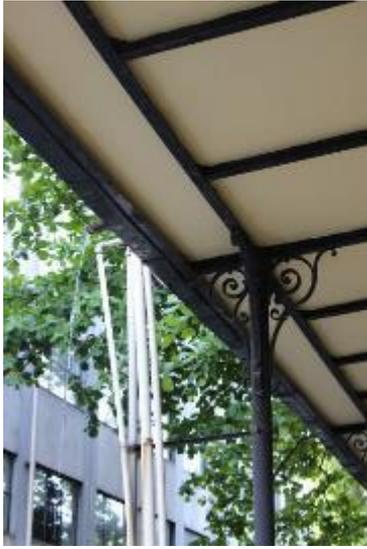
Figura 66: Tubulações de água – DPH solicitou a revisão algumas vezes.

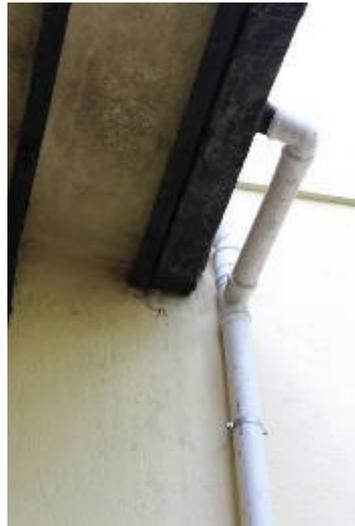
Figura 70: Tubulações das águas pluvias – sem consulta ao DPH

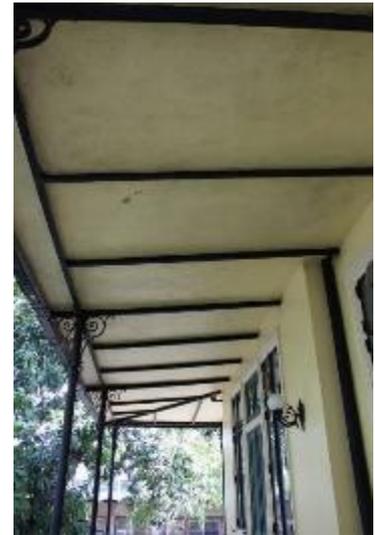
Figura 71: Teto da laje da varanda – escurecida devido a umidade superior.

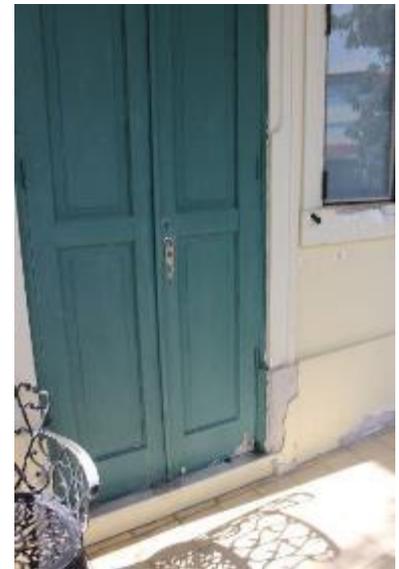
Figura 76: Portas com problemas de conservação.

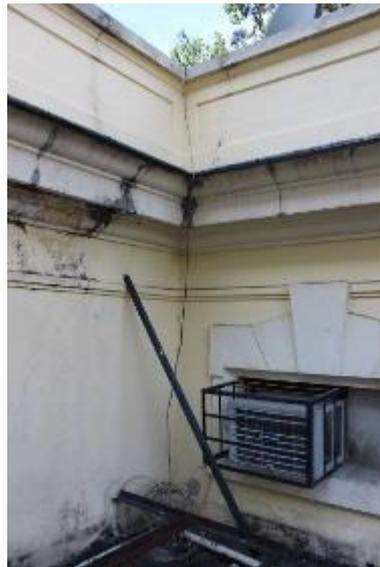
Figura 83: Suportes sem uso, cabos soltos, alteração da esquadria original.

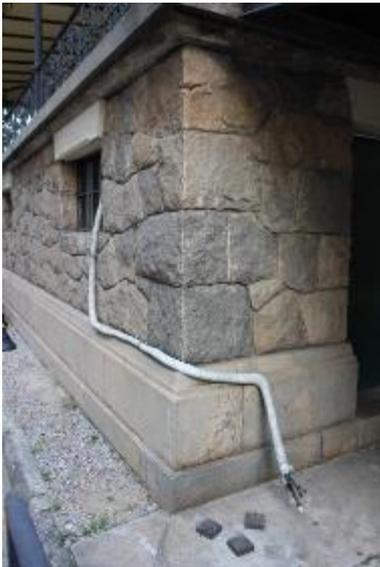
Figura 89: Tubulação sem uso.

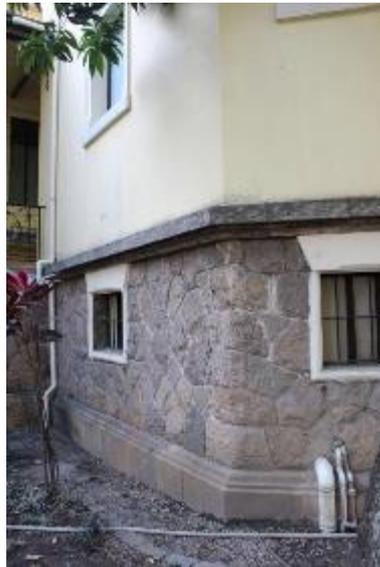
Figura 90: Tubulações instaladas – DPH não foi consultado

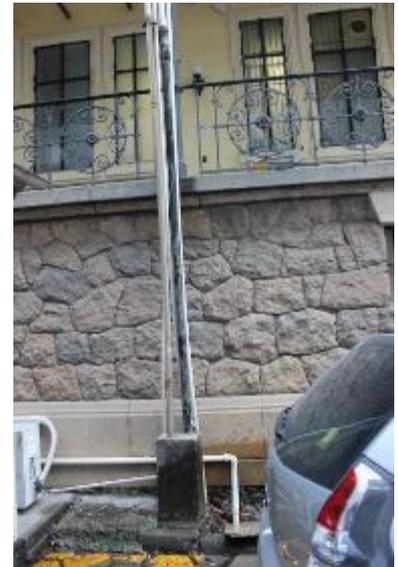
Figura 91: Tubulações instaladas.

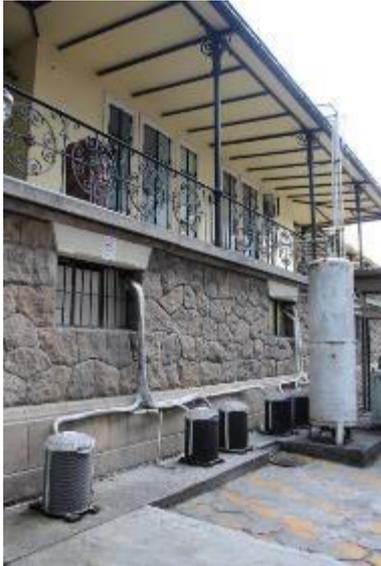
Figura 92: Equipamentos de ar condicionado

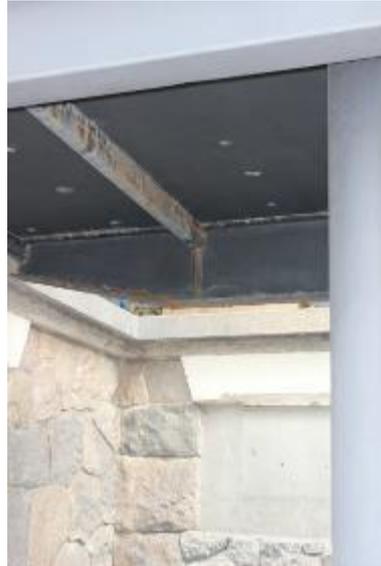
Figura 93: Rampa instalada – Ausência de ações de manutenção

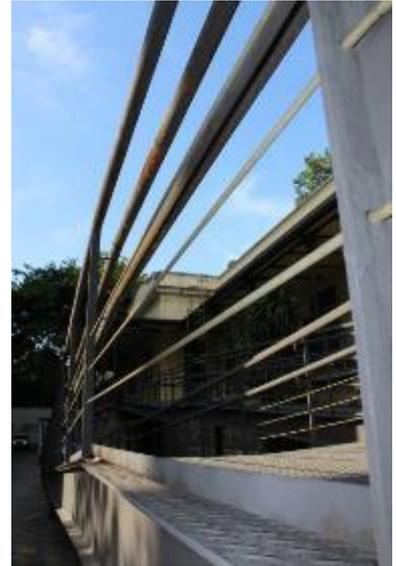
Figura 94: Rampa instalada – Ausência de ações de manutenção

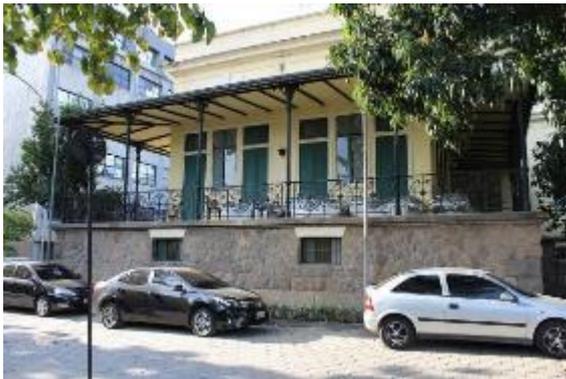
Figura 95: Fachada com varandas ocupadas

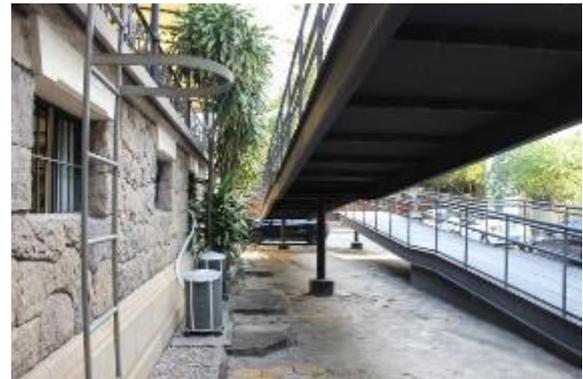
Figura 96: Equipamentos instalados e rampa.

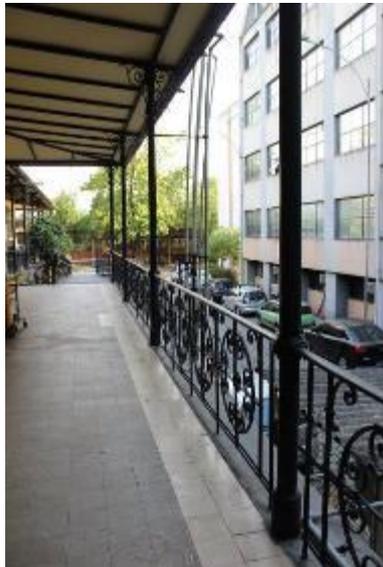
Figura 98: Obra/2006 - não proporcionou um bom resultado estético no piso.

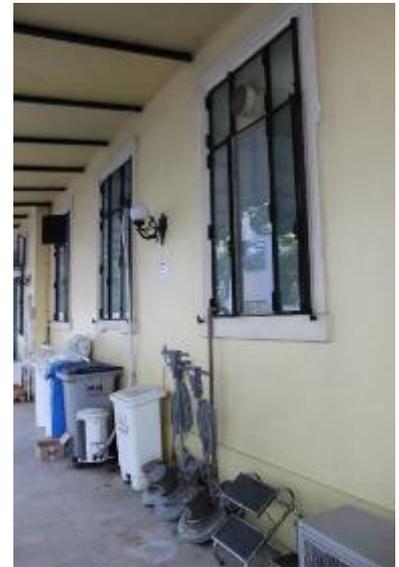
Figura 100: Lixeiras, equipamentos de limpeza e ar condicionado.

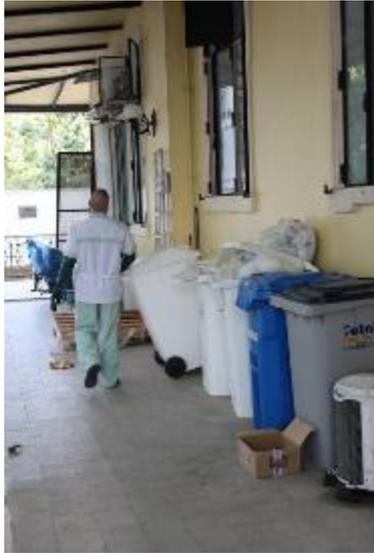
Figura 101: Expurgo do hospital

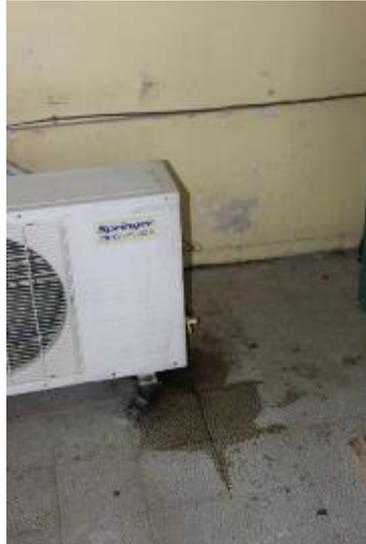
Figura 102: Vazamento no equipamento

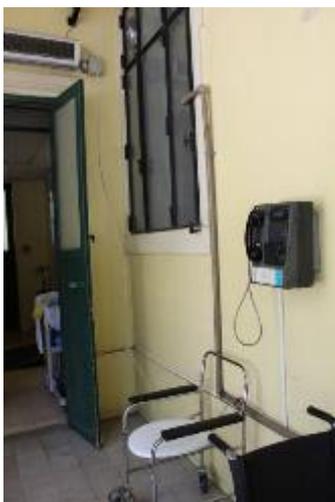
Figura 106: Tubulações, telefônico público, cortina de ar – o DPH não foi consultado.

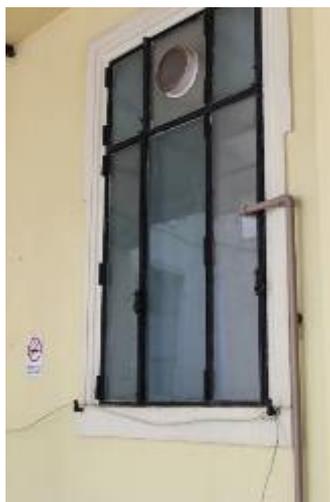
Figura 107: Tubulação e fiação nas esquadrias

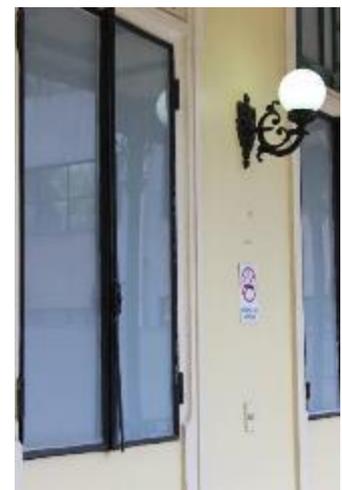
Figura 108: Luminária não original, esquadria com problema e placa indicativa.

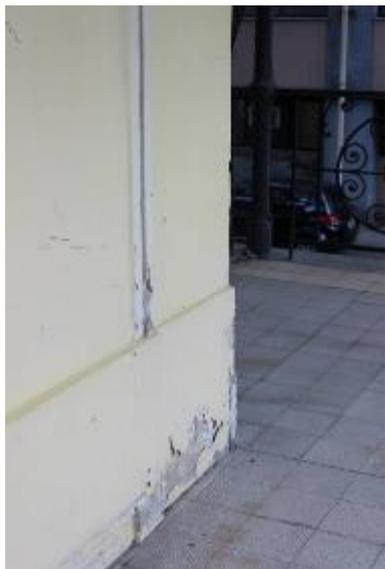
Figura 109: Problemas de pintura com perda de reboco

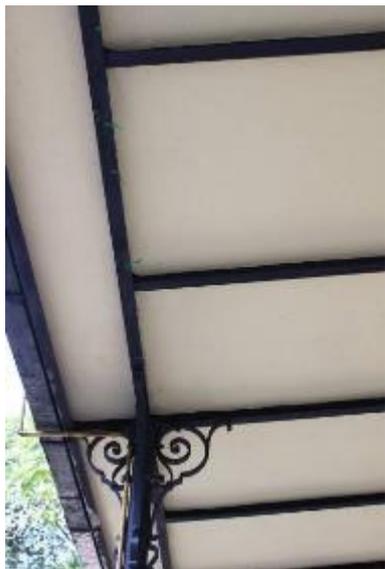
Figura 112: Tubulação instalada acompanhando a calha e o pilar metálico.

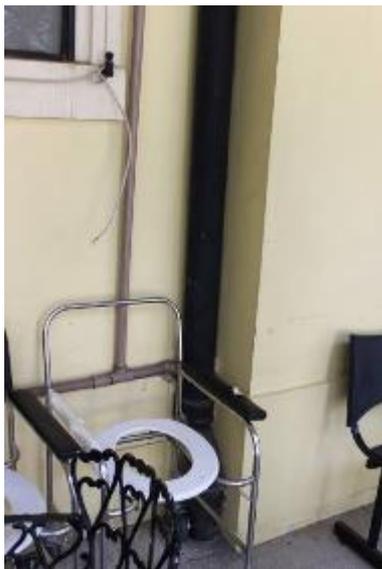
Figura 113: Tubulação original perfurada para a passagem de uma tubulação nova.

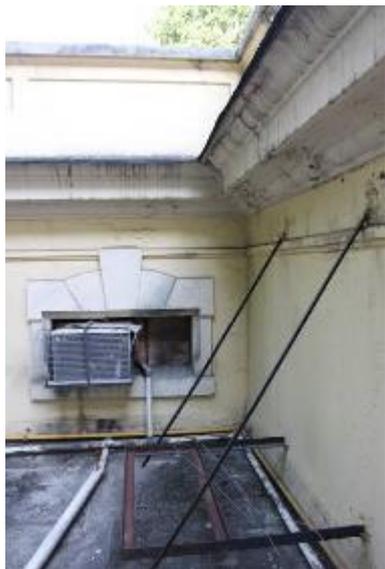
Figura 114: Suporte sem uso, tubulações e equipamento de ar condicionado.

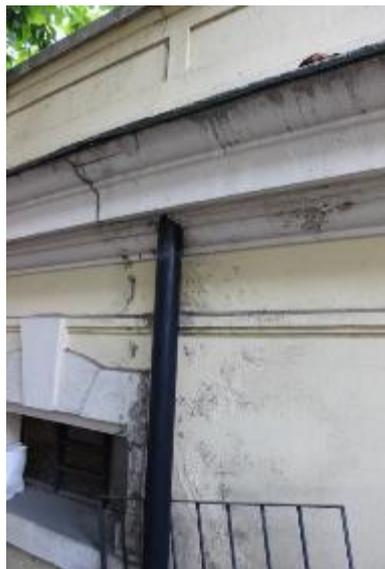
Figura 115: Grade original (?) deixada sobre a laje

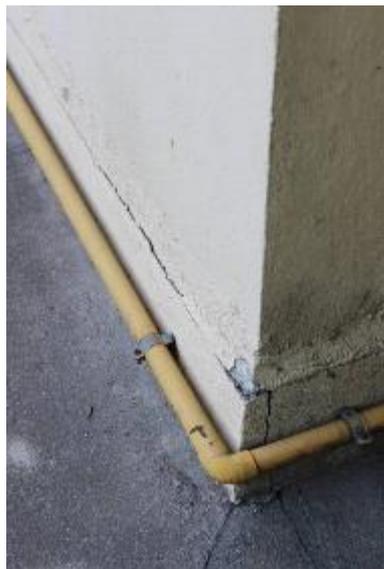
Figura 116: Braçadeiras metálicas fixadas na alvenaria sobre a manta.

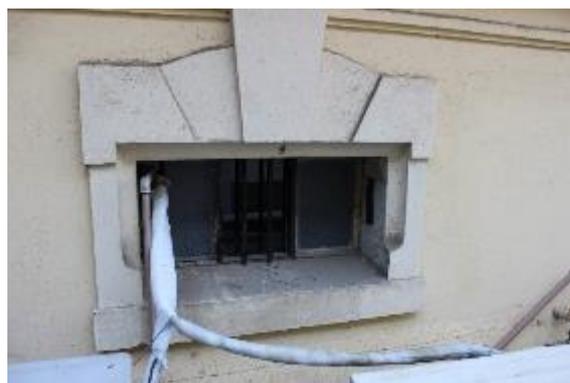
Figura 119: Tubulações de ar condicionado

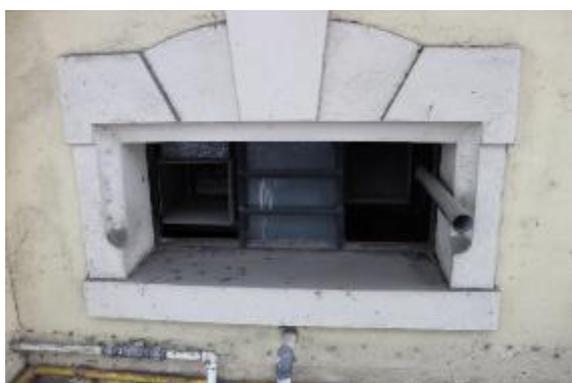
Figura 120: Tubulações instaladas sobre a manta e nas janelas

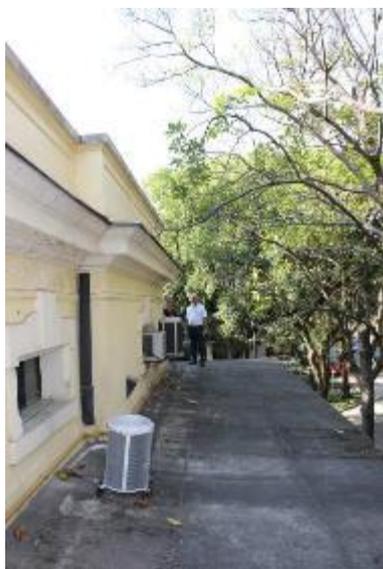
Figura 124: Tubulação instalada sobre a virada da manta na fachada – sem consulta ao DPH.

- As esquadrias metálicas e de madeira deverão ser recuperadas e restauradas a fim de assegurar a leitura original das fachadas.
- Todas as tubulações de gases utilizados para o uso hospitalar da edificação deverão ser retiradas, livrando as fachadas das interferências visuais. Em caso de permanência do uso hospitalar na edificação, um projeto deverá ser desenvolvido, tendo em vista a distribuição organizada dessas tubulações de gases, evitando a todo custo causar problemas nas leituras das fachadas e/ou danos nas alvenarias e esquadrias.

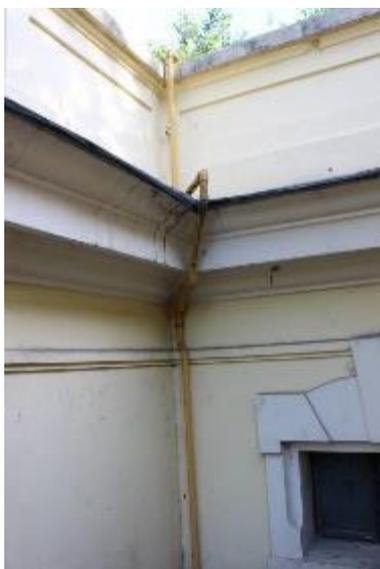
Figura 125: Tubulação instalada – pingadeira amassada – sem consulta ao DPH.

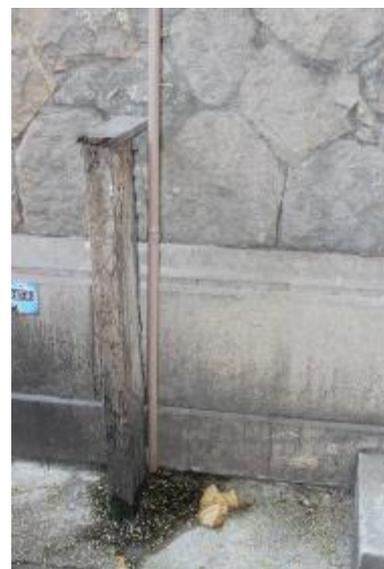
Figura 126: Situação encontrada na parte externa – tubulação e um montante de madeira (?)

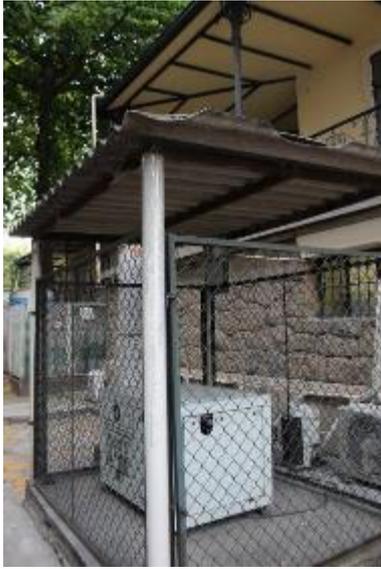
Figura 127: Interferências externas

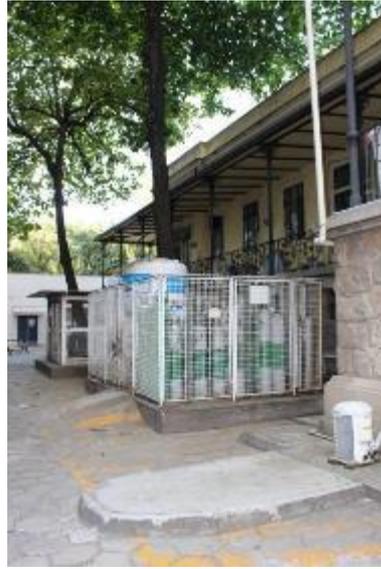
Figura 128: Interferências externas

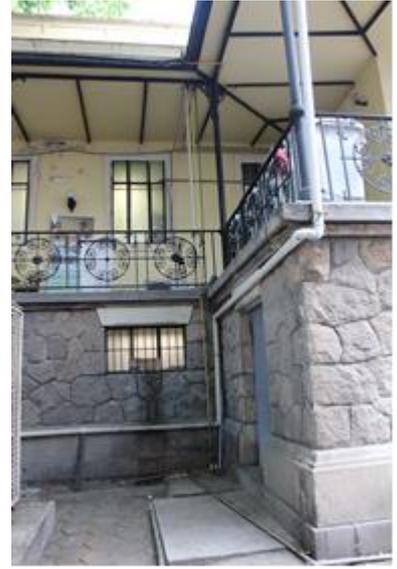
Figura 129: Tubulações na cantaria

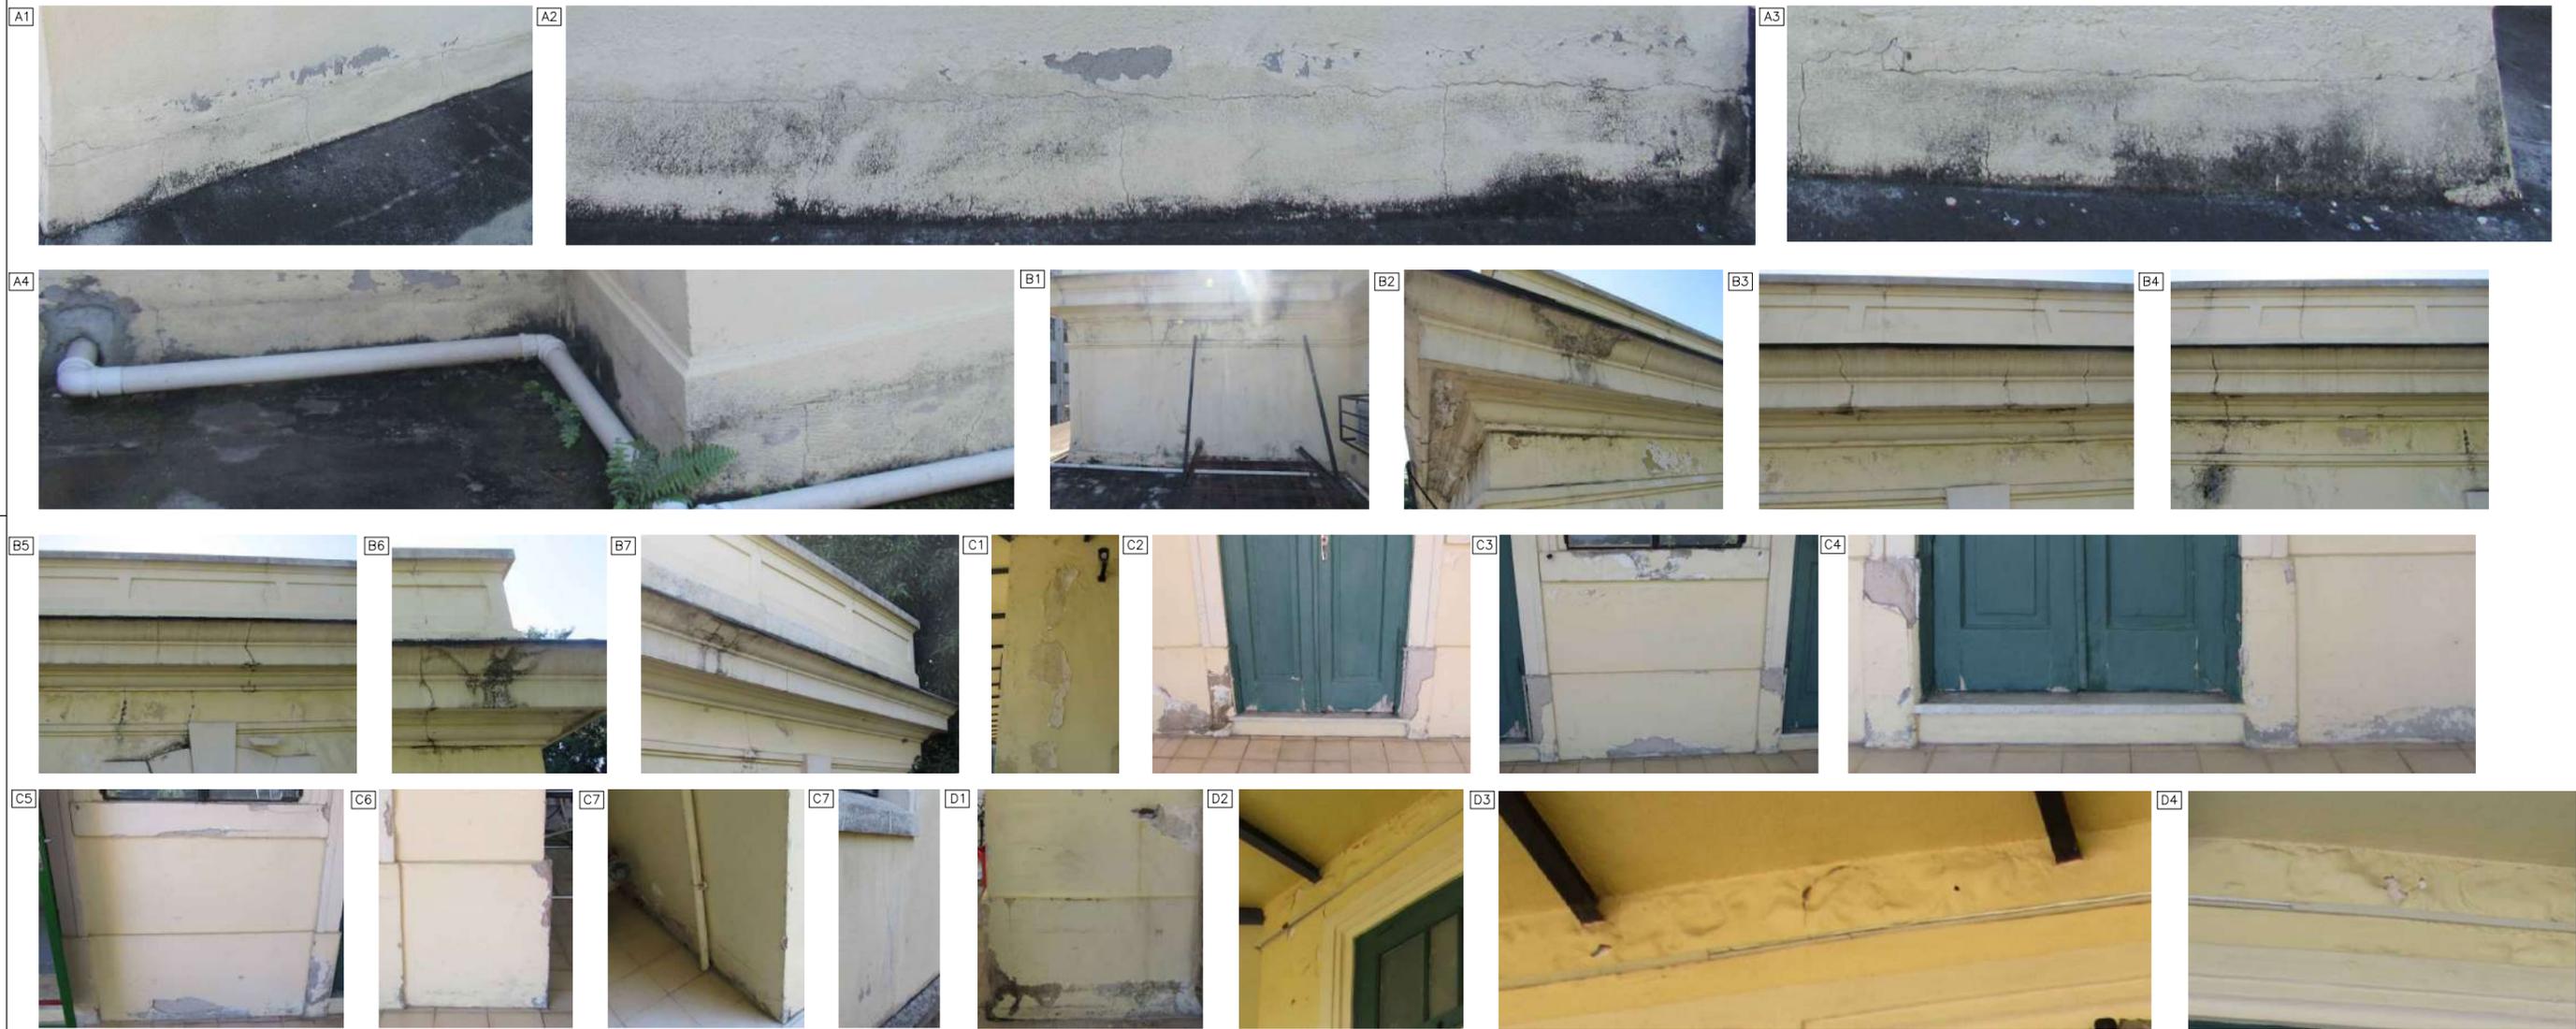
01 FACHADA 3
ESCALA 1/100

TÍTULO LEVANTAMENTO DE PATOLOGIAS NA FACHADA	PRANCHA 06/08
COORDENAÇÃO: DEPARTAMENTO DE PATRIMÔNIO HISTÓRICO	PROJETO: GIOVANNA E. MARTIRE/TAIANA A. MAIMONE
RESP. TÉCNICO GIOVANNA ERMIDA MARTIRE	DESENHO DPH/COC TAIANA A. MAIMONE
	ESC.: INDICADA DATA: 04/05/2018
