**IGREJA DA PENHA: SUBSÍDIOS PARA O PLANO DE CONSERVAÇÃO
PREVENTIVA**

**Rio de Janeiro
2021**

Dissertação de mestrado apresentada ao Curso de Pós-Graduação em Preservação e Gestão do Patrimônio Cultural das Ciências e da Saúde da Casa de Oswaldo Cruz-Fiocruz, como requisito parcial para obtenção do Grau de Mestre. Área de Concentração: Preservação e Gestão do Patrimônio Cultural.

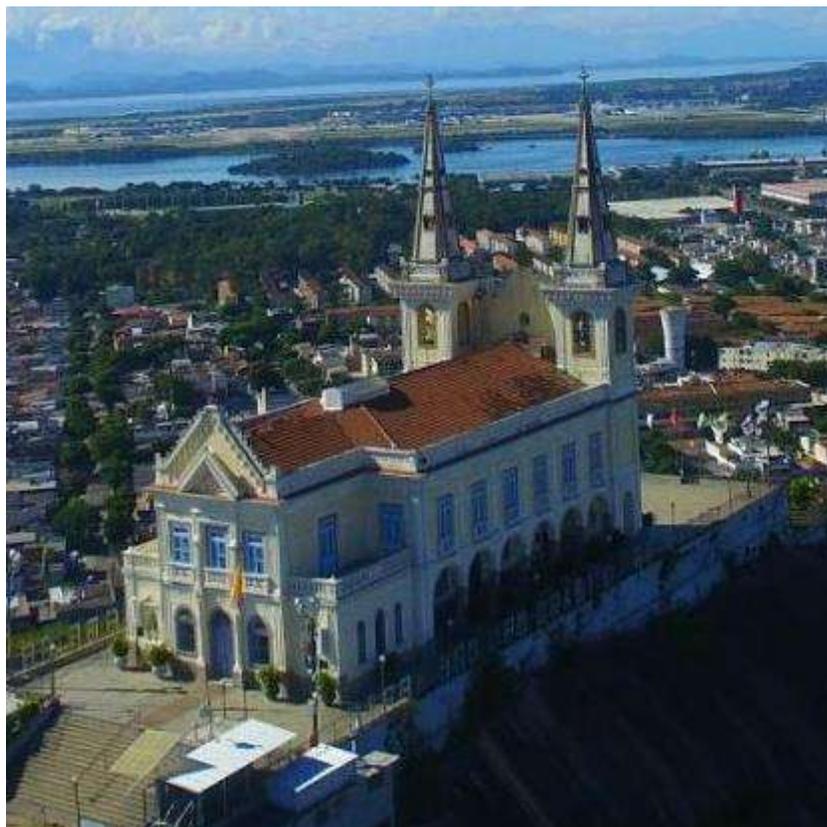
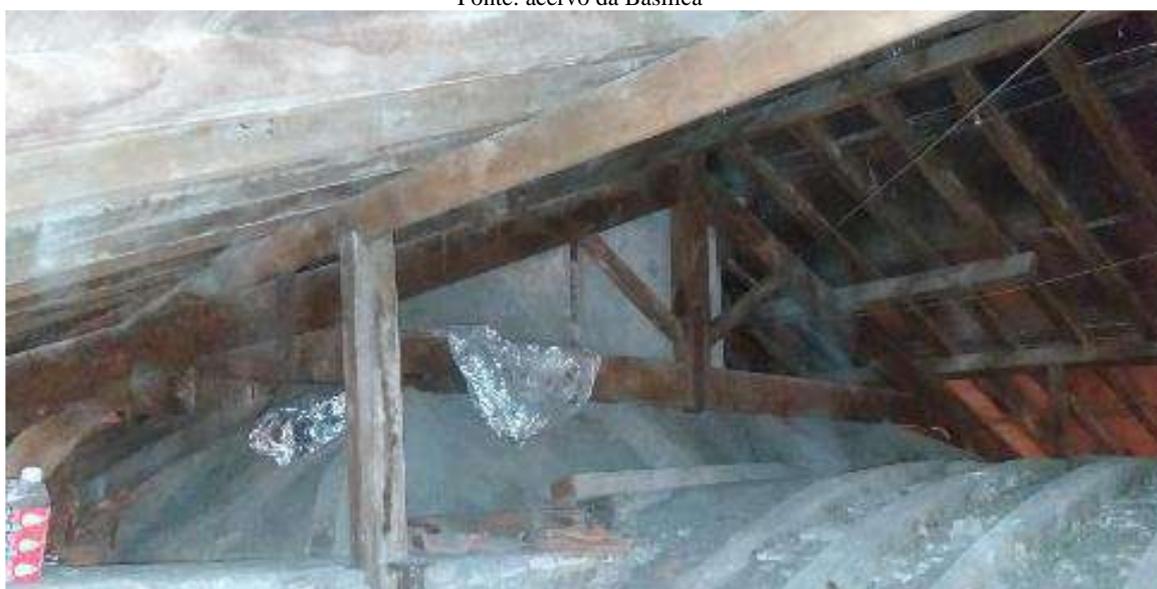
Figura 71 - Vista área da cobertura da Basílica.
Fonte: acervo da Basílica

Figura 72 - Estrutura da cobertura
Fonte: Astorga Arquitetura e Restauração

O acesso atual ao interior da cobertura, cuja estrutura em madeira encontra-se comprometida por apodrecimento proveniente de exposição a intempéries, permite entrada de águas pluviais e de aves, devendo ser bloqueado para evitar tanto danos proveniente de umidade quanto aqueles provenientes de acúmulo de fezes de animais.

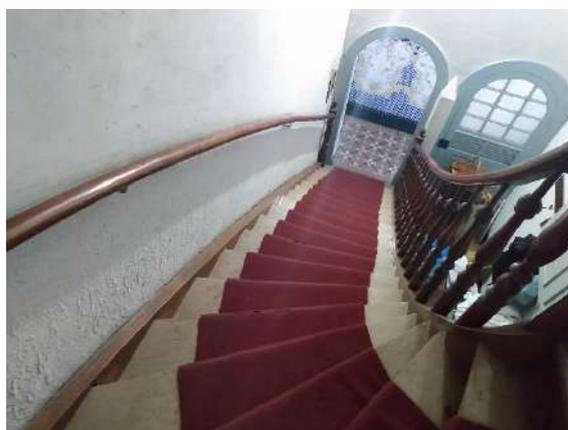
Dos elementos citados acima, apenas a escada de acesso ao pavimento superior fez parte do diagnóstico realizado em 2018. Percebeu-se que os danos encontrados naquele ano continuam presentes em 2021, sem apresentarem grande evolução (Figuras 99 e 100).

Figura 100 - Escadaria que leva ao pavimento superior, 2021.

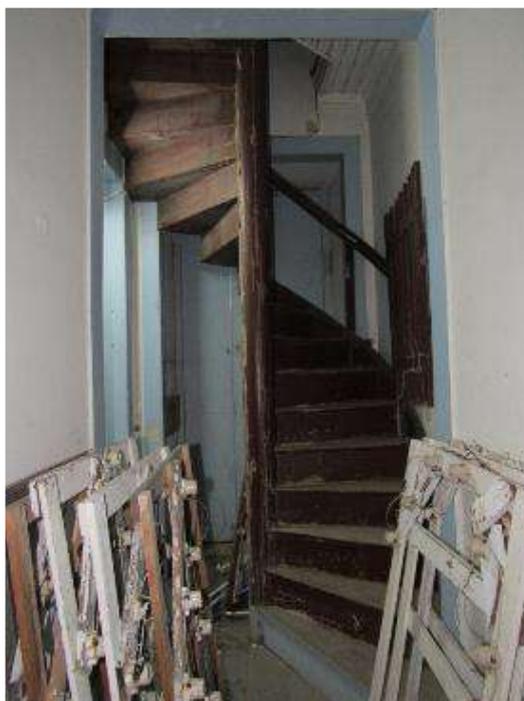
O acesso ao topo das torres sineiras é feito por duas escadas de madeira, a primeira leva do pavimento superior até um piso intermediário feito de madeira e, a segunda, do piso intermediário até o nível onde se encontram os sinos (Figuras 101 e 102).

Também não foi possível acessar as torres sineiras, mas observou-se que a primeira escada e o piso intermediário em ambas as torres apresentam sinais de danos resultantes da ação da água, sendo mais grave na torre do lado Olaria.

Segundo levantamento feito pela empresa Astorga Arquitetura e Restauração (2020), a segunda escada e o piso do nível onde se encontram os sinos também estão comprometidos pela ação da água proveniente dos alçapões de acesso à cobertura (que não contam com vedação adequada), além de térmitas. As lajes em concreto do nível dos sinos se encontram comprometidas, é possível perceber a corrosão do concreto pelas manchas de ferrugem provenientes da exposição das armaduras. As alvenarias, no entanto, apresentam bom estado de conservação.

Figura 102 - Segunda escada, torre Olaria.
Fonte: Astorga Arquitetura e Restauração, 2020, p. 36.

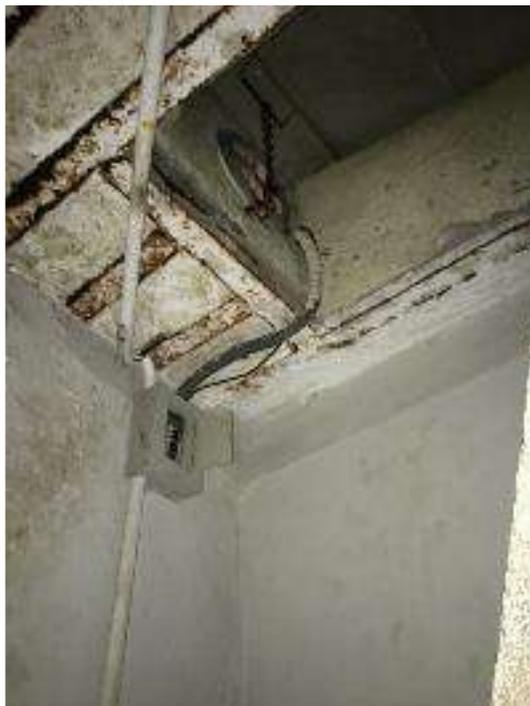
Figura 103 - Marcas de ferrugem da laje do nível dos sinos.
Fonte: Astorga Arquitetura e Restauração, 2020, p. 57.

Ainda segundo o levantamento feito pela empresa Astorga Arquitetura e Restauração (2020), estas patologias encontradas no interior das torres sineiras, juntamente com o coro, apresentam o maior comprometimento estrutural da edificação.

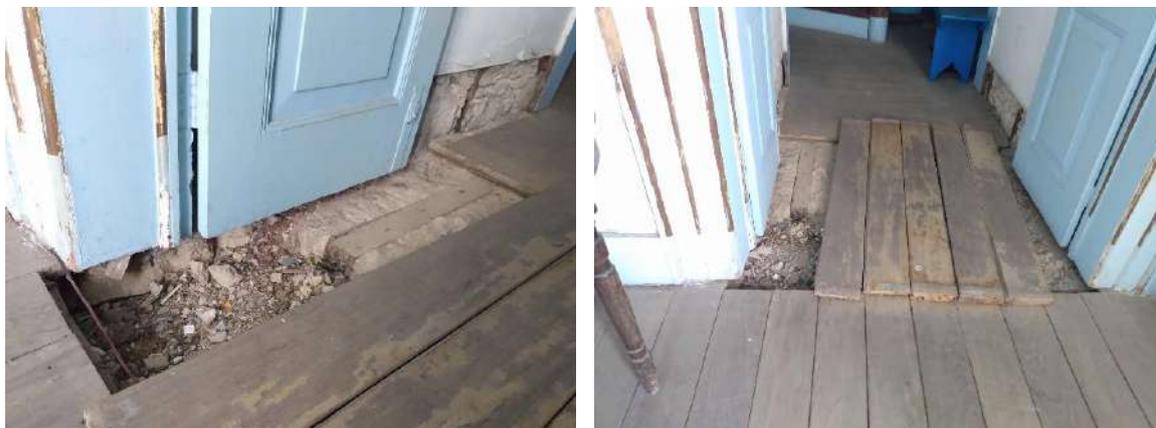
Figura 104 - Acesso ao coro.
Fonte: acervo pessoal da autora, 2021.

No coro, o guarda corpo encontra-se em visível estado de decomposição, provavelmente por ataques de xilófagos, alguns de seus elementos já foram perdidos. Nos que permanecem, verifica-se a existência de instalações elétricas irregulares. O assoalho de madeira apresenta perda da camada protetiva (verniz), peças soltas e partes faltantes, provavelmente por umidade e xilófagos (Figuras 104 a 106).

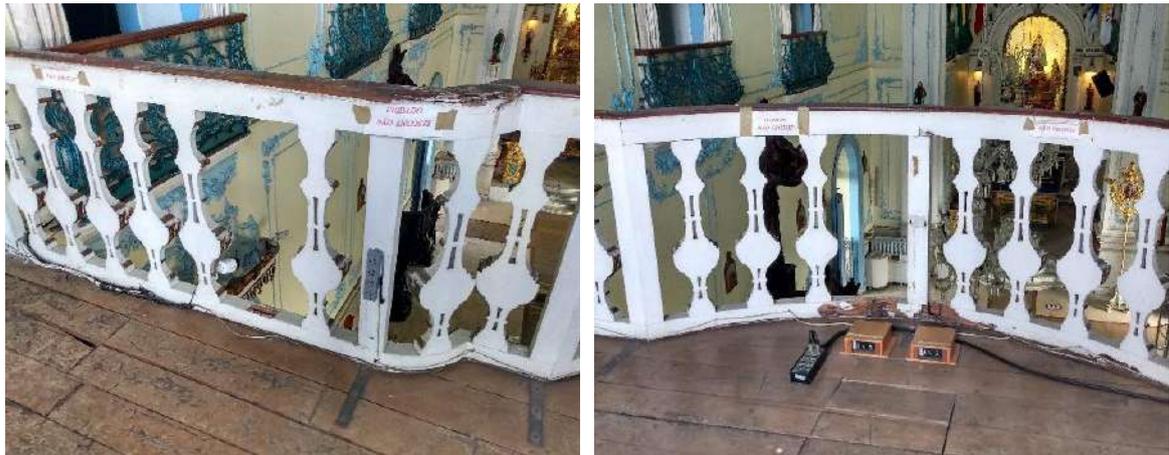
Figura 105 - Perda de elementos e instalações elétricas irregulares.
Fonte: acervo pessoal da autora, 2021.

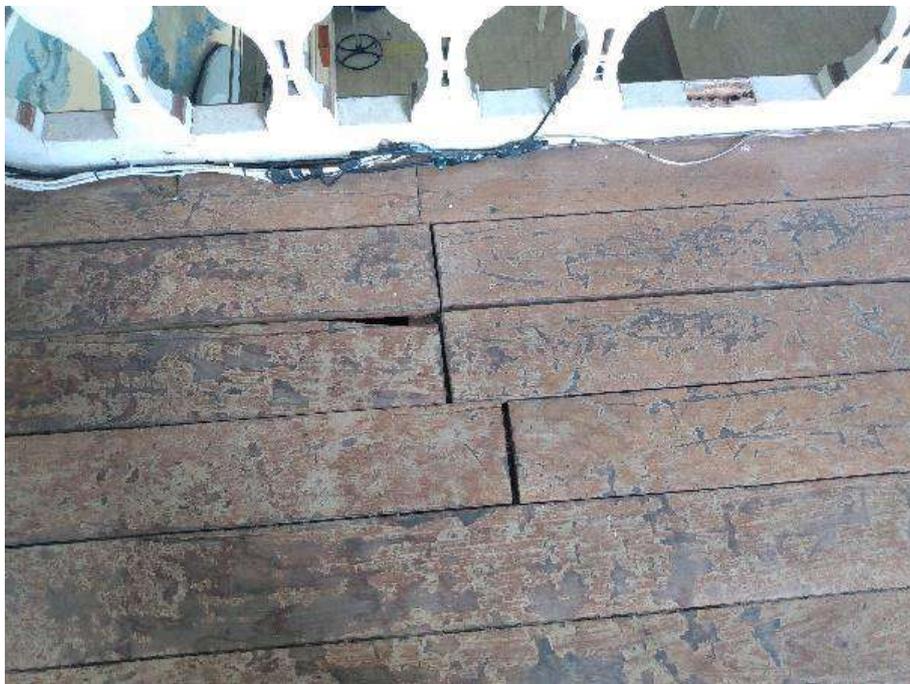
Figura 106 - Assoalho solto, com partes faltantes e perda de camada protetiva.
Fonte: acervo pessoal da autora.

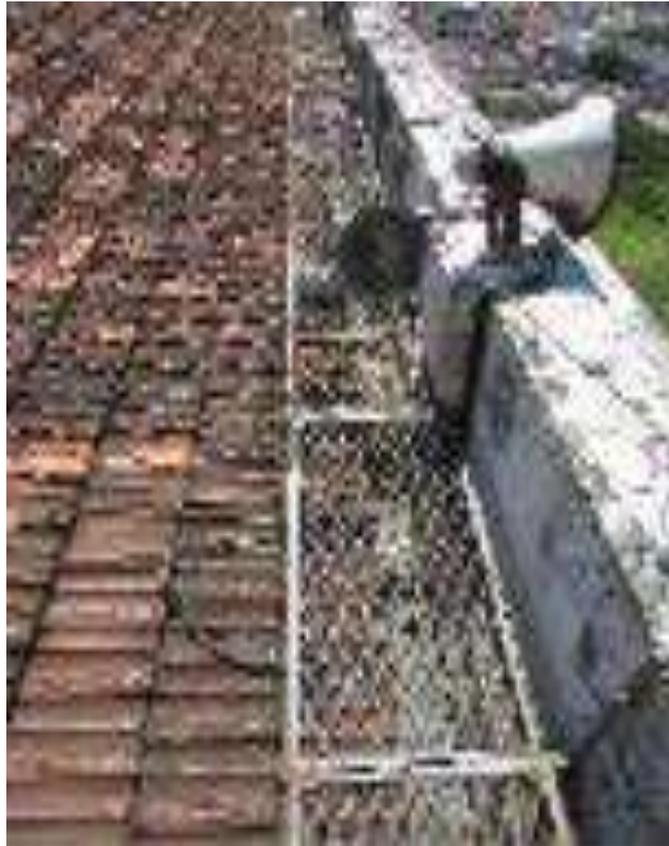
Figura 109 - Fiação em calhas.
Fonte: Astorga Arquitetura e Restauração, 2020, p. 59.

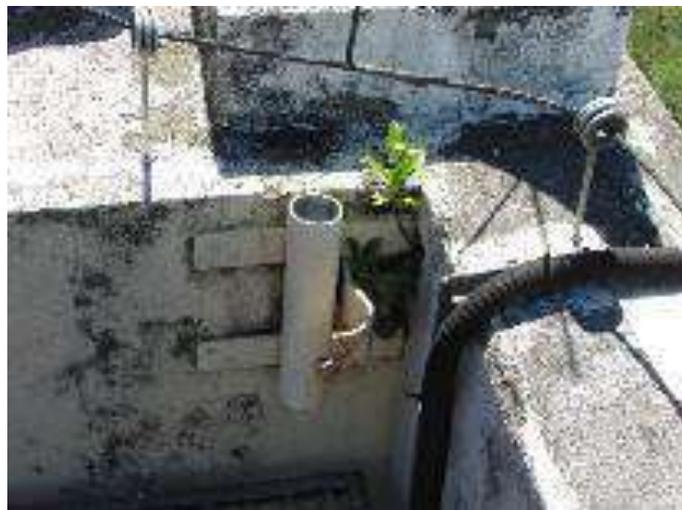
Figura 110 - Macha negra, umidade e presença de vegetação.
Fonte: Astorga Arquitetura e Restauração, 2020, p. 59.

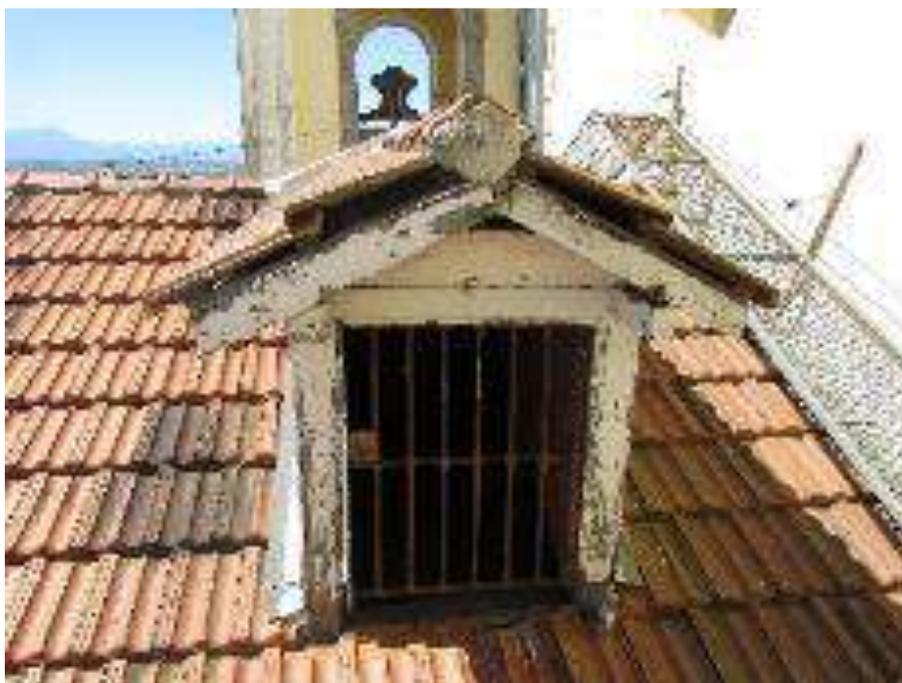
O acesso ao interior da cobertura (Figura 112), feito por um lanternim próximo à torre sineira Olaria, tem sua estrutura em madeira comprometida por apodrecimento proveniente de exposição às intempéries. Este acesso não possui vedação eficiente, o que permite entrada de águas pluviais, contribuindo para a deterioração da estrutura da cobertura, além da entrada de aves que preparam seus ninhos no espaço entre o forro em abóbada e a cobertura, fazendo com que se acumulem fezes no local.

Figura 112 - Alçapão de acesso à cobertura.
Fonte: Astorga Arquitetura e Restauração, 2020, p. 59.

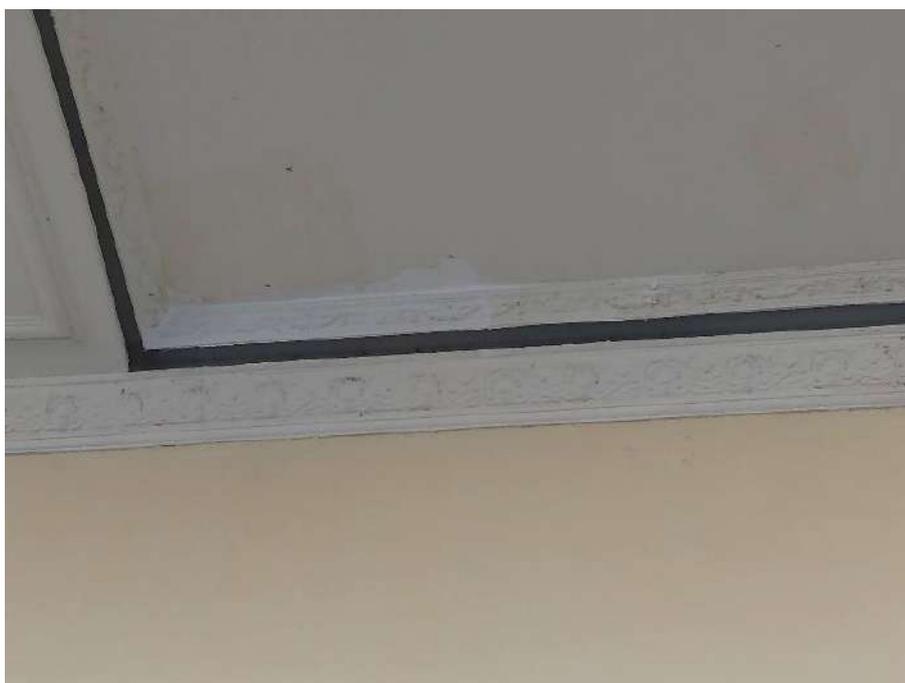
Eventualmente há perda de elementos (como partes da sanca) do forro em gesso das galerias externas (Figura 113), o que costuma ser corrigido em pouco tempo por empresa especializada. Nas sancas existem ninhos de aves da região, levando ao acúmulo de fezes.

Figura 113 - Forro das galerias laterais exteriores. Percebe-se a inclusão recente de novo trecho da sanca (parte mais clara). Ninhos de aves costumam ser encontrados no local.
Fonte: acervo pessoal da autora, 2021.

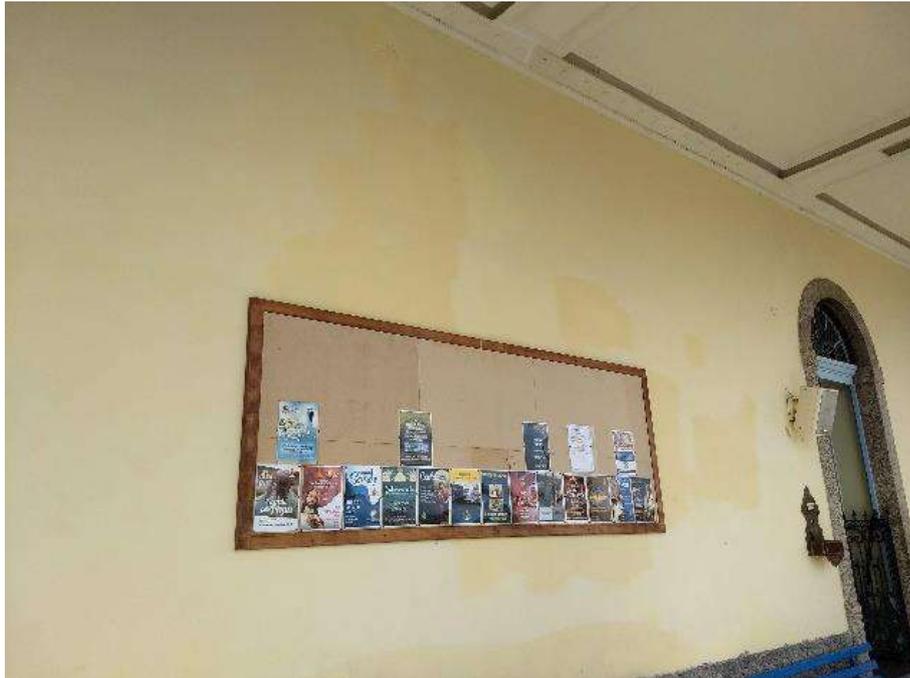
As paredes externas, revestidas em argamassa com pintura, apresentam manchas na pintura provenientes de aplicação incorreta de tinta; descolamento de pintura; estufamento e perda de material do reboco provenientes de exposição ao sol e altas temperatura; de manchas de umidade. Em alguns pontos percebe-se a presença de fezes de animais – aves e morcegos (Figuras 114 a 121).

Figura 114 - Manchas na pintura por aplicação incorreta de tinta.
Fonte: acervo pessoal da autora, 2021.

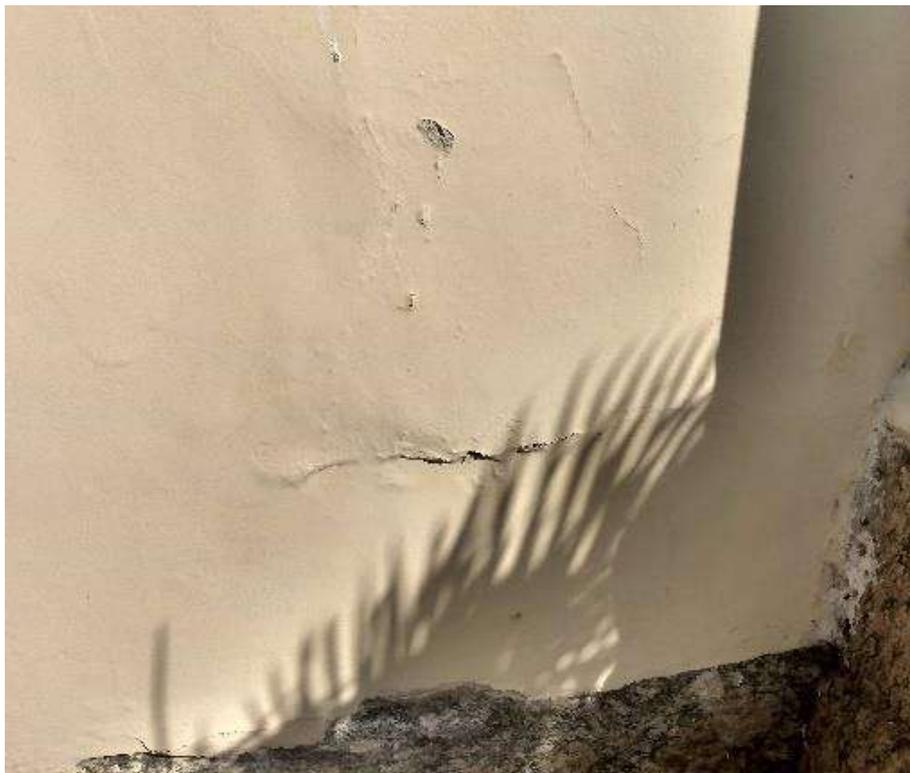
Figura 115 - Estufamento de pintura.
Fonte: acervo pessoal da autora, 2021.

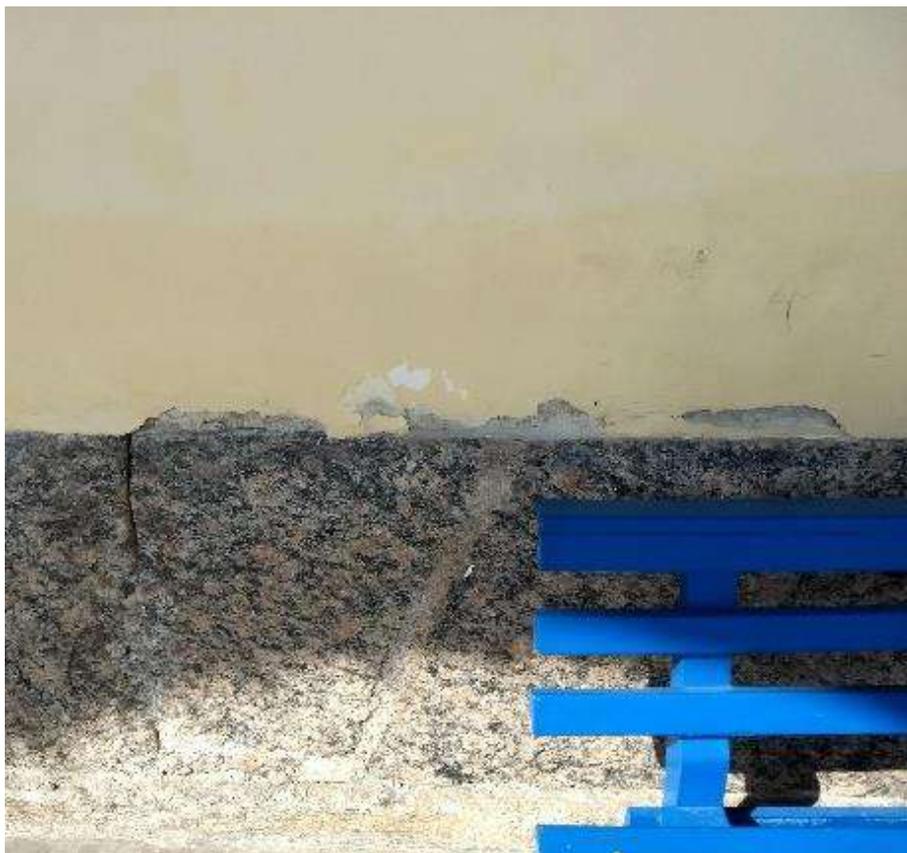
Figura 116 - Perda de material do reboco.
Fonte: acervo pessoal da autora, 2021.

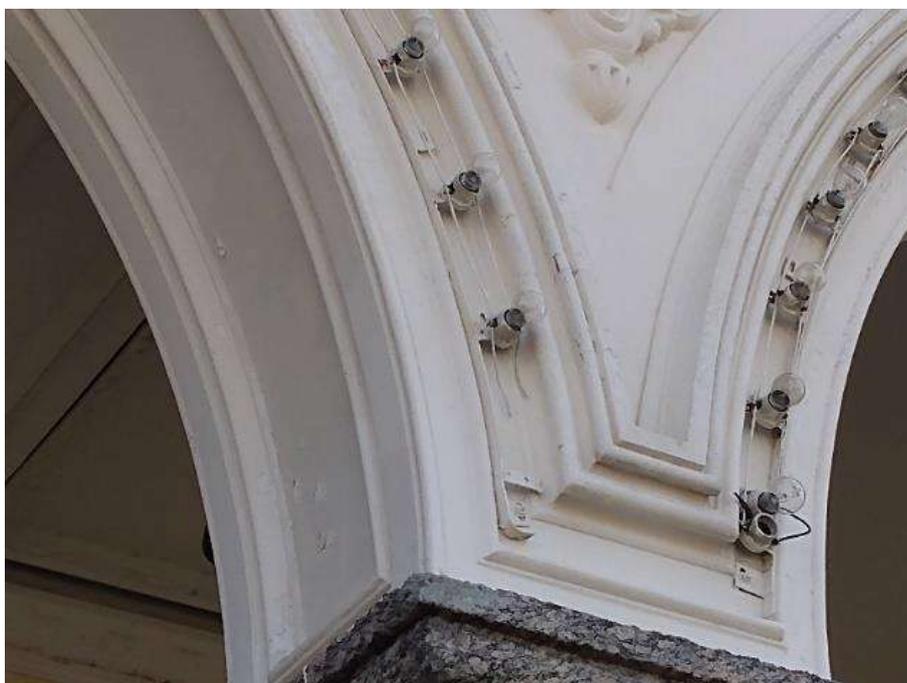
Figura 117 - Descolamento de pintura nos arcos das galerias externas.
Fonte: acervo pessoal da autora, 2021.

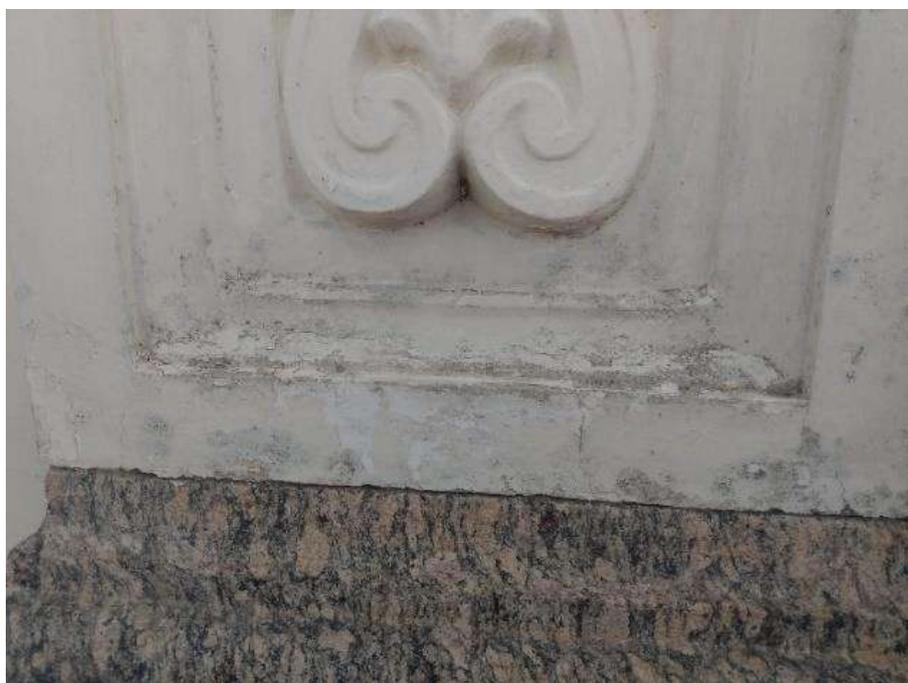
Figura 119 - Descolamento de pintura.
Fonte: acervo pessoal da autora, 2021.

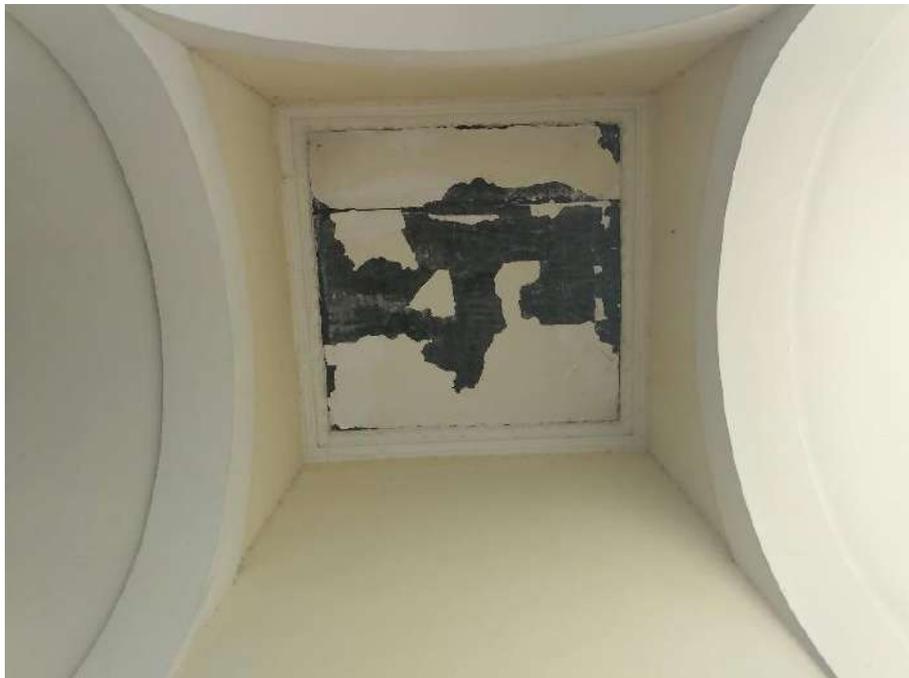
Figura 121 - Descolamento de pintura sob o forro da torre sineira Olaria, proveniente da ação da água da chuva.
Fonte: acervo pessoal da autora.

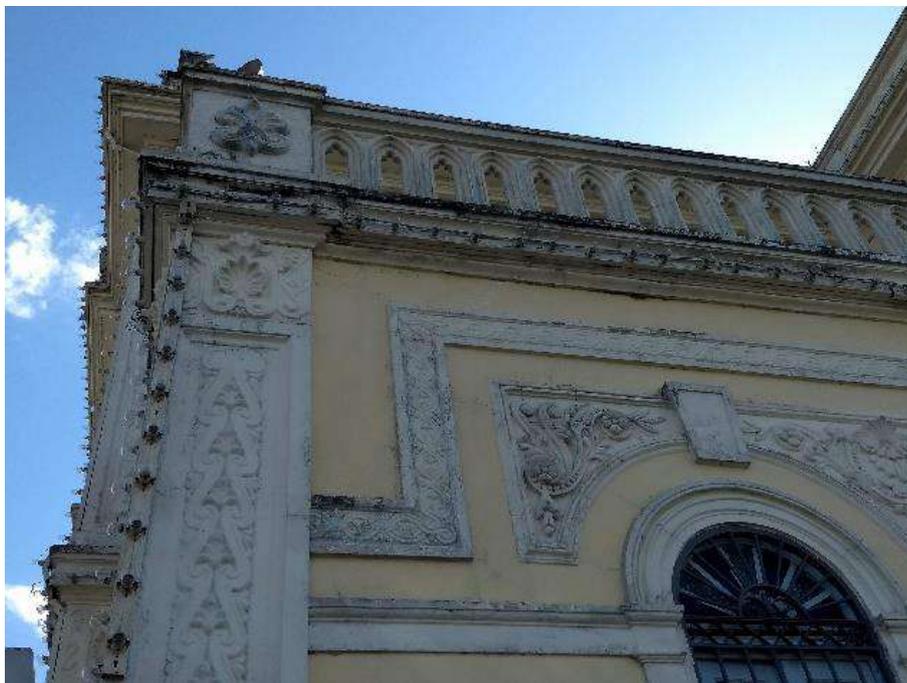
Machas negras, provenientes da umidade e da poluição, podem ser vistas em diversos pontos das fachadas, tanto nas partes lisas quanto nos estuques ornamentais. Essas manchas

são encontradas em maior quantidade na fachada Olaria, voltada para Leste, de onde vêm os ventos e as chuvas predominantes. Sujidades também estão presentes em diversos pontos (Figuras 122 e 123).

Figura 122 - Manchas negras na fachada Olaria.
Fonte: acervo pessoal da autora, 2021.

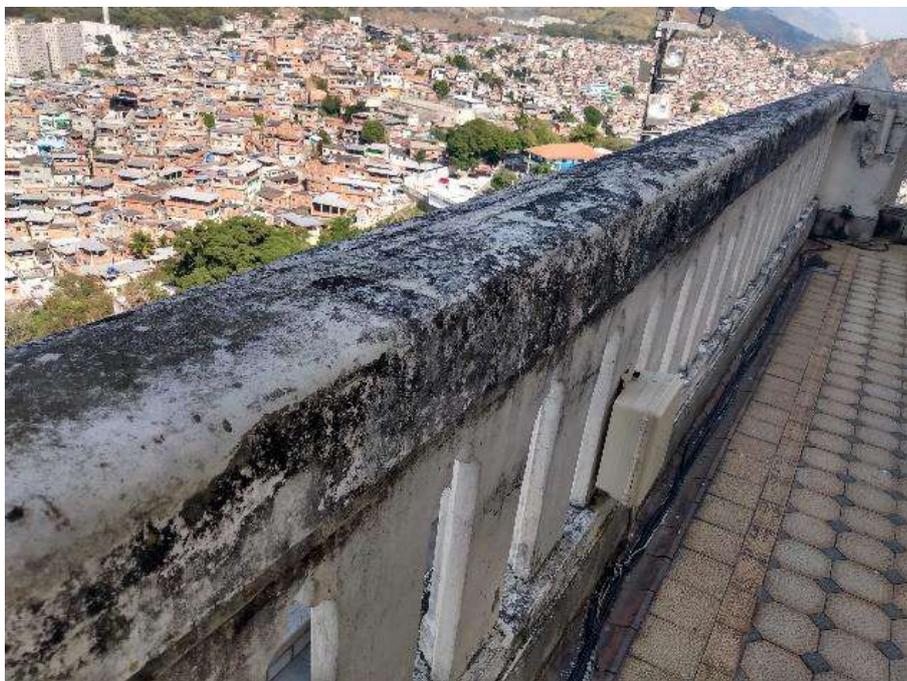
Figura 123 - Manchas negras no guarda corpo do terraço, lado Olaria.
Fonte: acervo pessoal da autora, 2021.

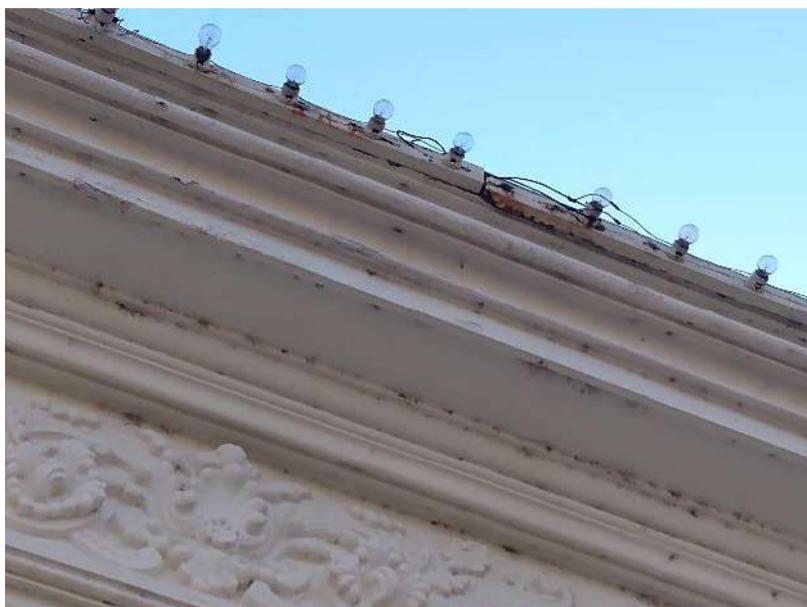
Foi possível perceber manchas de ferrugem provenientes dos perfis metálicos onde são fixadas as lâmpadas para iluminação da silhueta. Estes perfis também causam certa poluição visual nas fachadas. Manchas de ferrugem são vistas nos suportes dos alto falantes e na estrutura de mobiliário para depósito de ex-votos – em sua maioria, objetos de cera que representam a graça pedida e alcançada, como uma casa no caso da compra da casa própria ou uma parte ou órgão do corpo humano representando a cura de uma doença que afetava determinada parte (Figuras 124 e 125).

Figura 124 - Ferrugem proveniente da estrutura de fixação da iluminação de silhueta.
Fonte: acervo pessoal da autora, 2021.

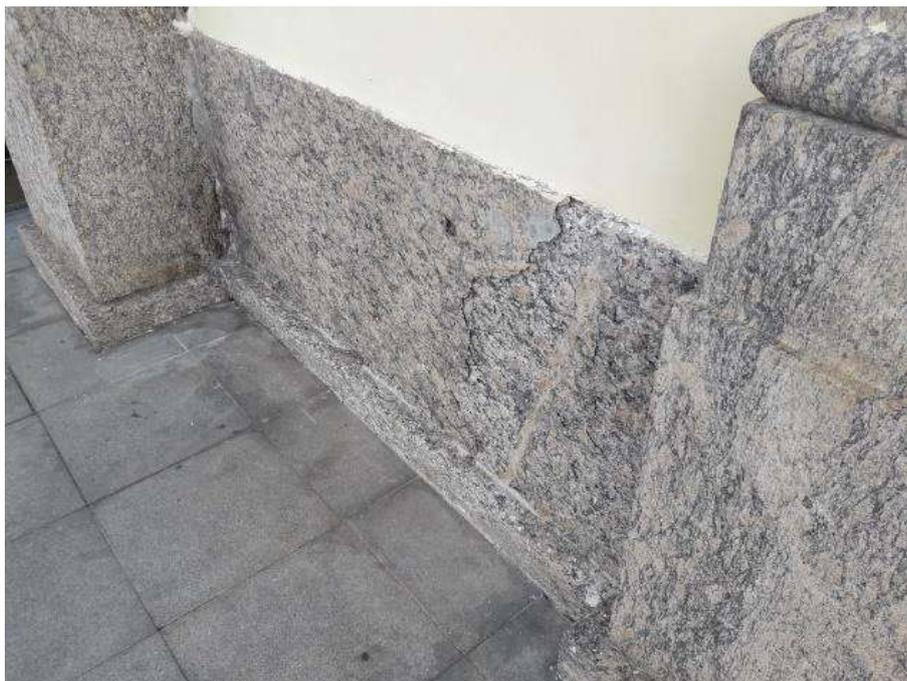
É visível o deslocamento do embasamento em pedra que pode ter ocorrido por variação de umidade ou temperatura ou por ação mecânica e de sais. Em diversos pontos onde houve o deslocamento, a lacuna foi preenchida com material incompatível. Este material também é encontrado no preenchimento da área onde havia uma porta de enrolar (Figuras 127 e 128).

Figura 127 - Desplacamento.
Fonte: acervo pessoal da autora, 2021.

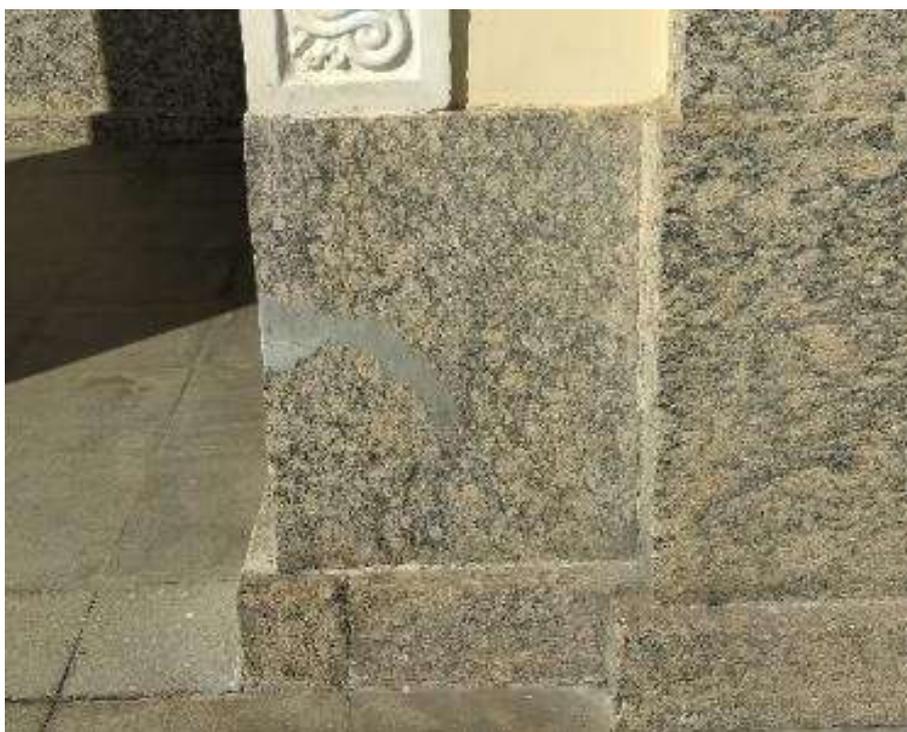
Figura 128 - Preenchimento com material incompatível (direita).
Fonte: acervo pessoal da autora, 2021.

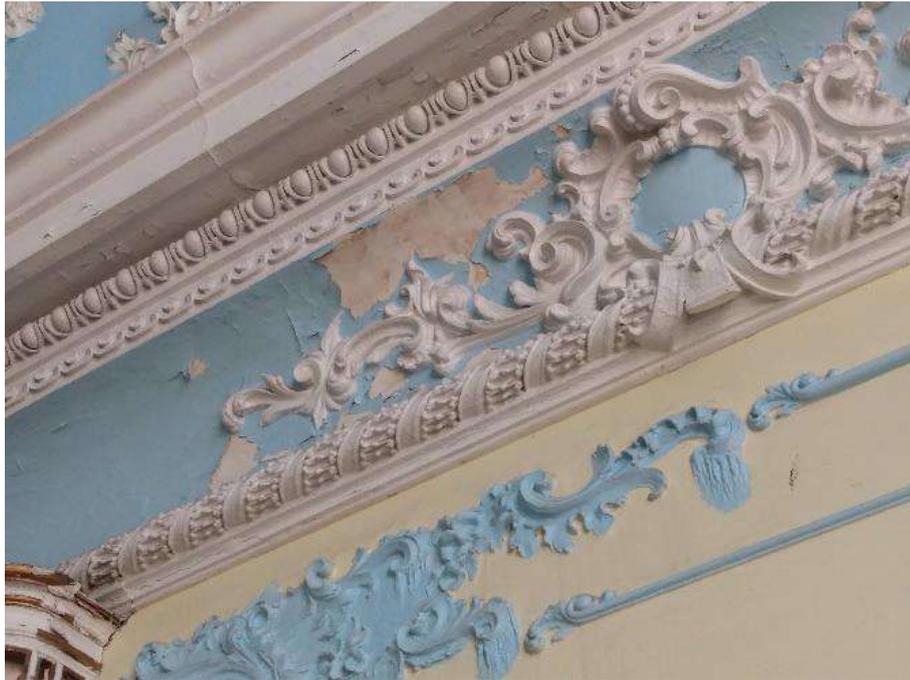
Figura 133 - Manchas de umidade, descolamento de pintura.
Fontes: acervo pessoal da autora.

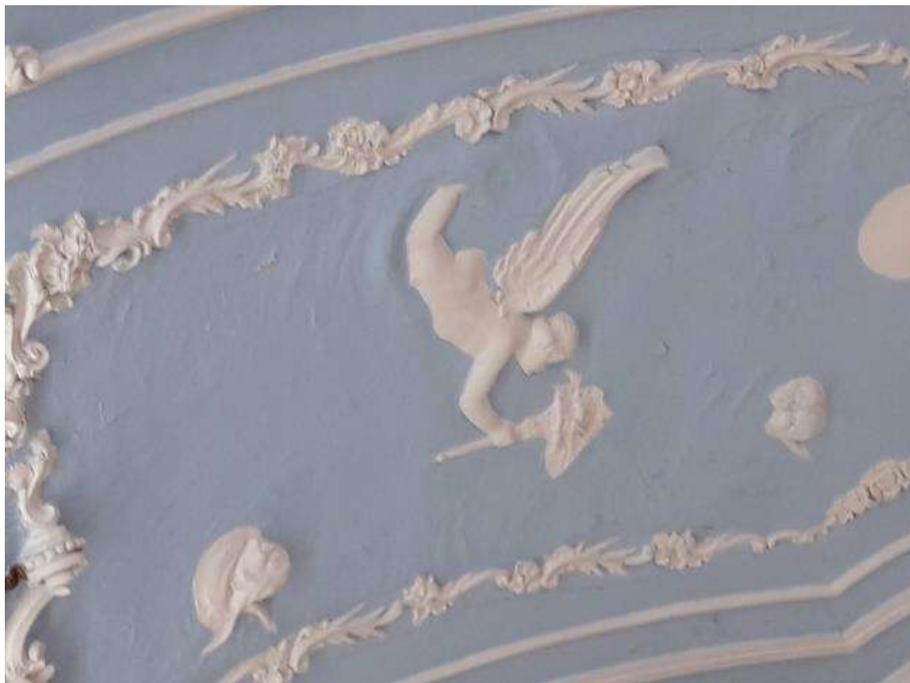
O forro da nave apresenta, além do descolamento de pintura, manchas de umidade, trincas, oxidação de douramentos e pintura incorreta das cenas católicas representadas – o anjo, por exemplo, parece não ter um dos pés, mas, na verdade, a nuvem de trás da qual ele sai, foi pintada da mesma cor do fundo (Figuras 130 a 136).

Figura 134 - Pintura incorreta das cenas exibidas no forro da nave: as nuvens foram cobertas de tinta azul.
Fonte: Acervo pessoal da autora.

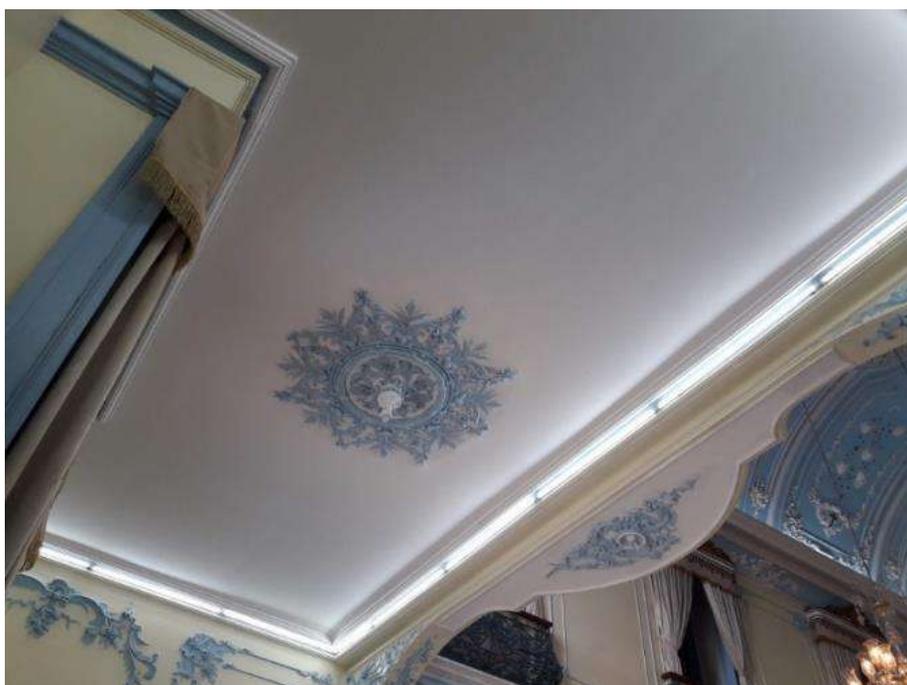
Sob o coro, o atual forro em gesso com sanca foi instalado em 2018. Naquele ano, foi necessário remover todo o forro então existente pois havia risco de desabamento devido à infiltração. O forro foi completamente refeito respeitando as características anteriores, apenas o estuque do centro foi mantido. Sobre a porta principal houve perda de quase todo o material que revestia o forro. Este ainda não foi refeito (Figuras 137 e 138).

Figura 138 - Forro em gesso sob o coro.
Fonte: acervo pessoal da autora.

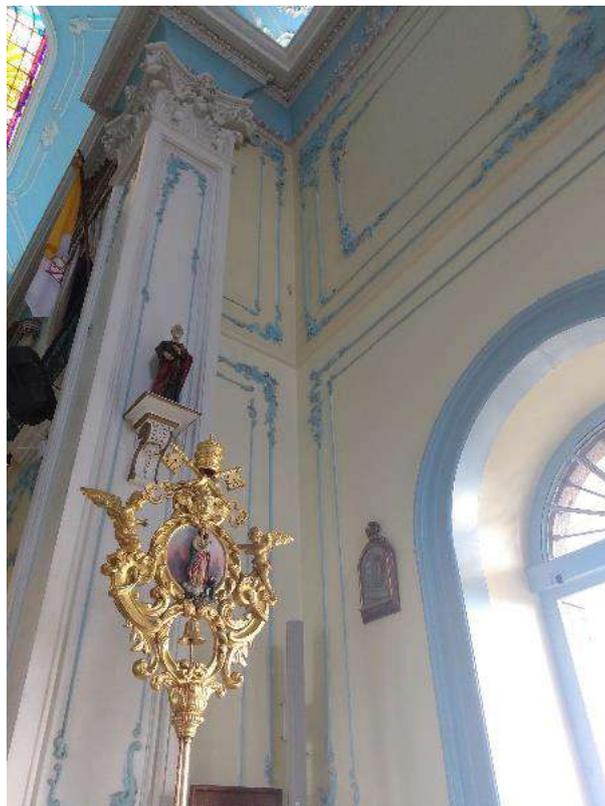
As paredes apresentam descolamento de pintura em alguns pontos, sobretudo no andar superior, que parece receber retoques de pintura com menos frequência, o que poderia explicar as diferenças de tonalidade. No presbitério, a pintura decorativa, visível pela janela de prospecção, foi coberta por pintura lisa (Figuras 139 a 142).

Figura 139 - Descolamento de pintura pontual.
Fonte: acervo pessoal da autora.

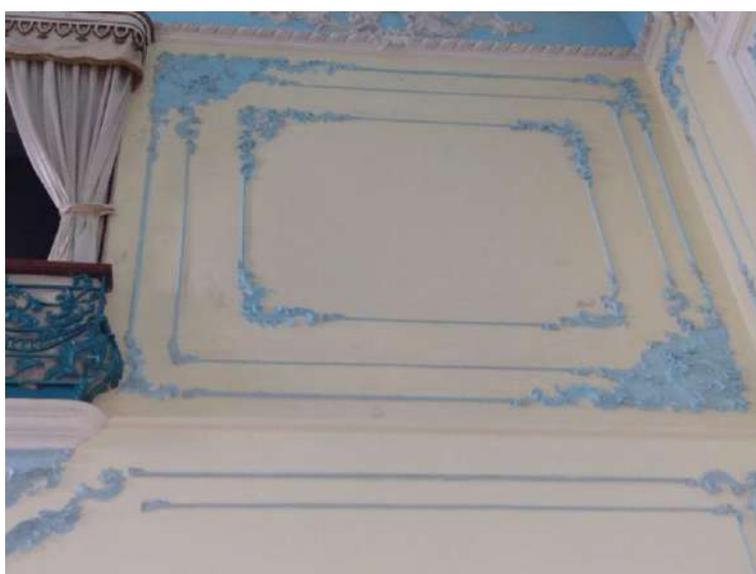
Figura 140 - Diferença de tons entre os dois níveis.
Fonte: acervo pessoal da autora.

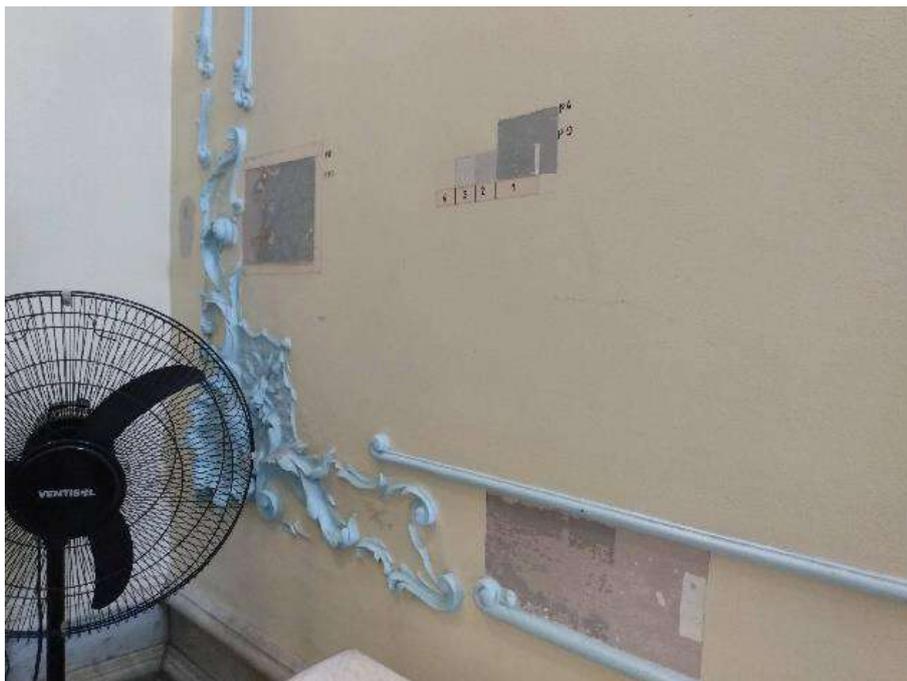
Figura 141 - Janelas de prospecção no presbitério.
Fonte: acervo pessoal da autora.

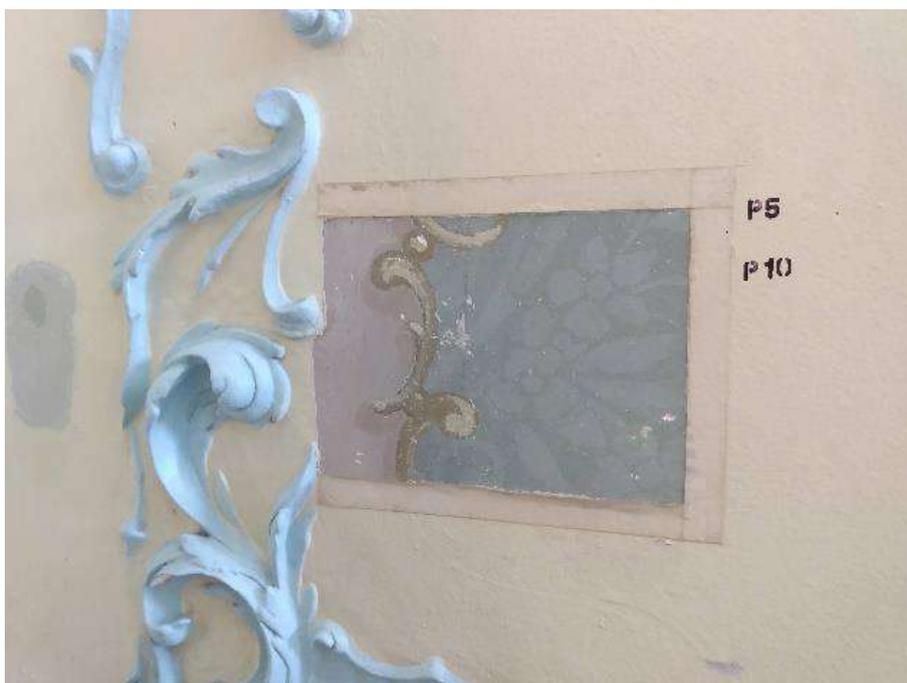
Figura 142 - Detalhe da pintura decorativa encoberta por pintura lisa no presbitério.
Fonte: acervo pessoal da autora

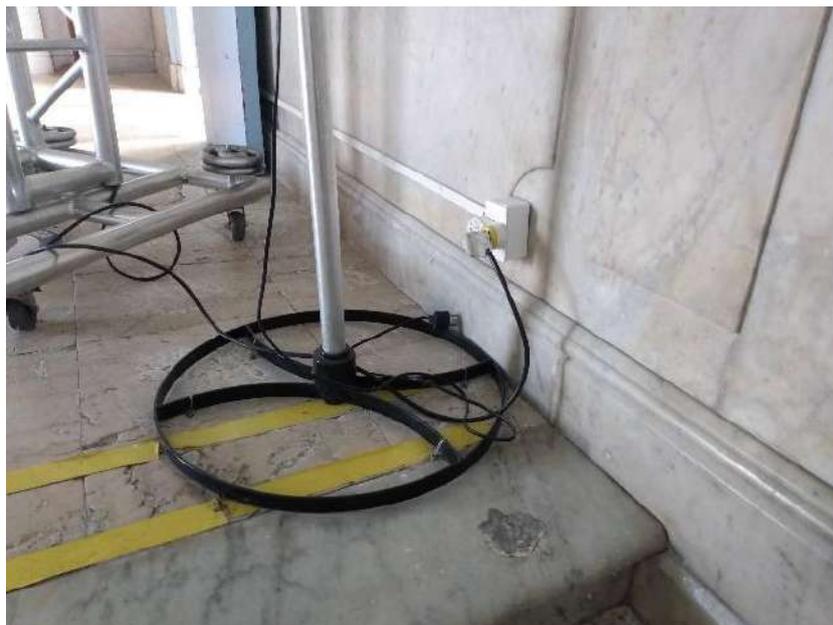
Na parte inferior da nave e do presbitério, é possível perceber, no embasamento em mármore, perfurações, instalações elétricas irregulares e preenchimentos em material incompatível (Figuras 143 e 144).

Figura 143 - Instalações elétricas irregulares.
Fonte: acervo pessoal da autora.

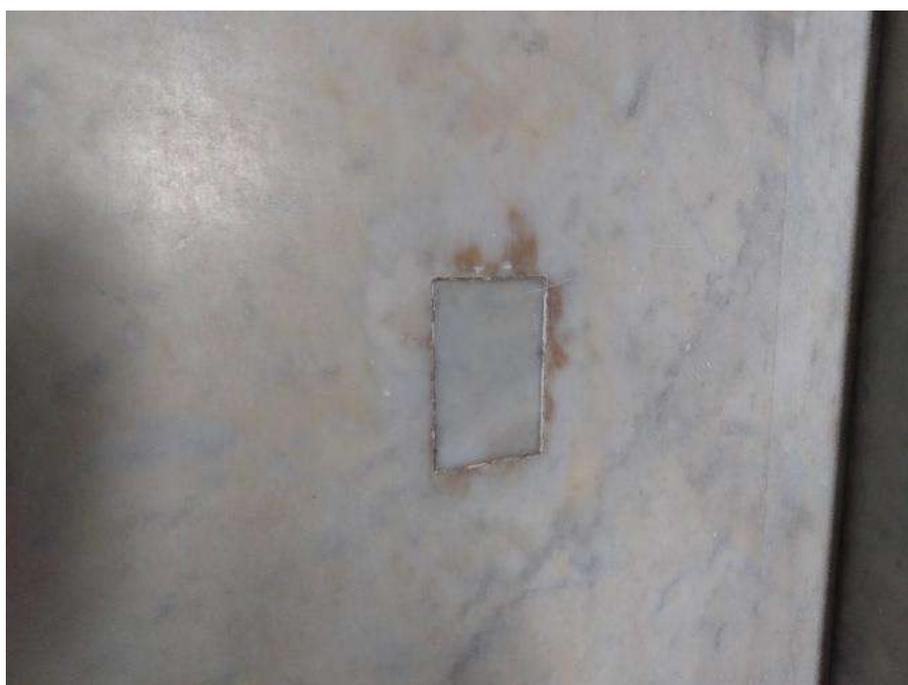
Figura 144 - Preenchimento com material compatível.
Fonte: acervo pessoal da autora.

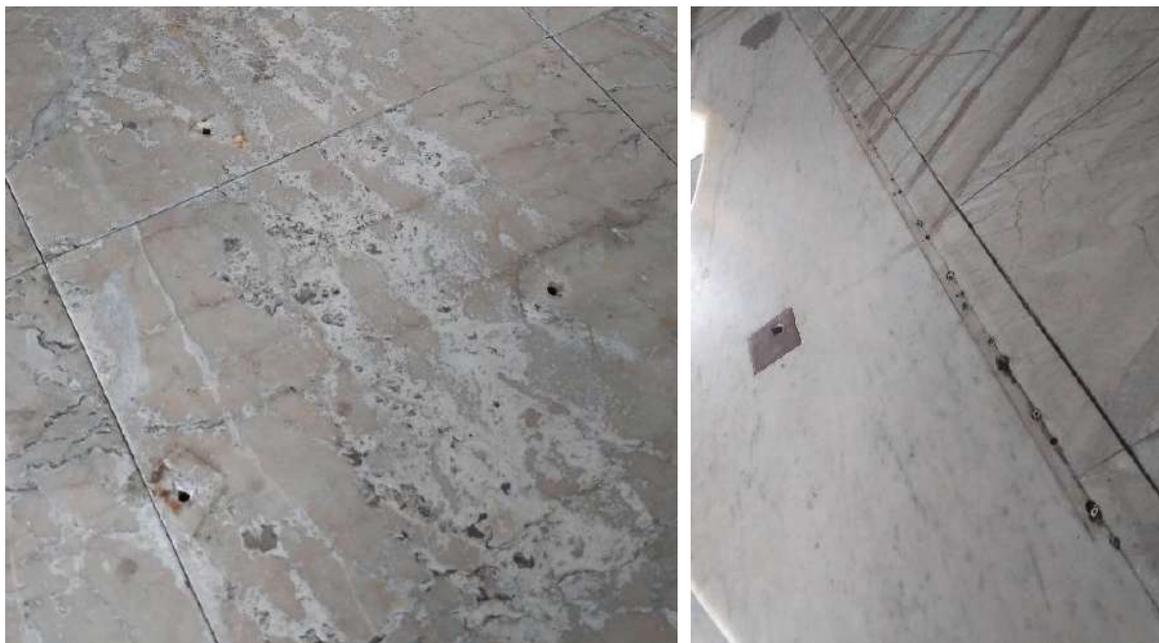
No piso, é notável a presença de perfurações (em alguns casos para fixação de objetos litúrgicos), preenchimento com material incompatível, presença de adesivos, desgaste superficial ocorrido por ação mecânica pelo alto tráfego de pessoas, abertura constante de portas (Figuras 145 a 149).

Figura 145 - Perfurações.
Fonte: acervo pessoal da autora.

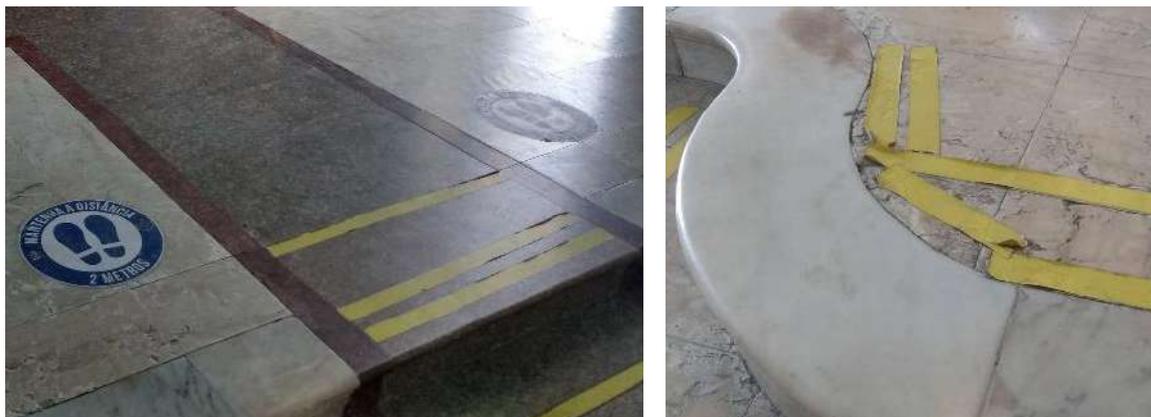
Figura 147 - Presença de adesivos.
Fonte: acervo pessoal da autora.

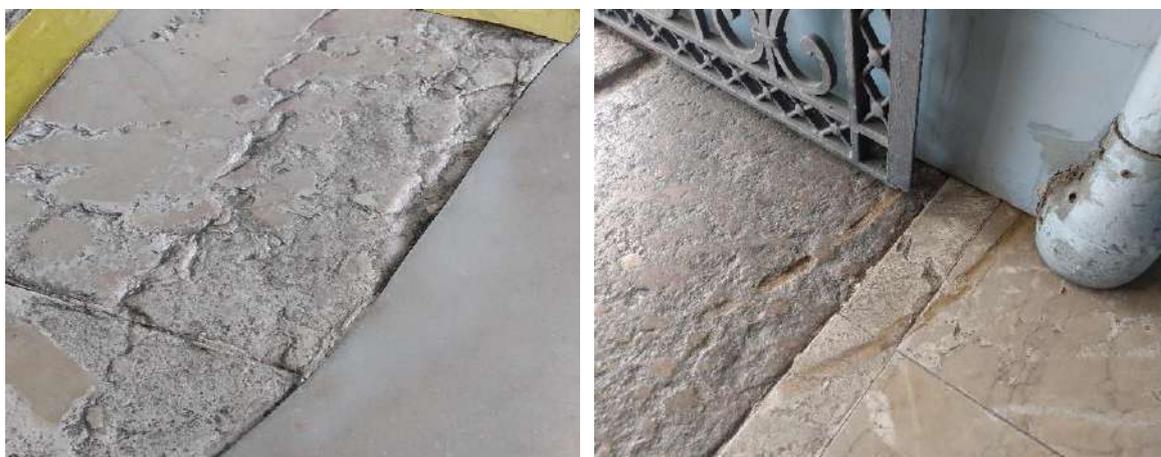
Figura 148 - Desgaste por uso contínuo.
Fonte: acervo pessoal da autora.
