**IGREJA DA PENHA: SUBSÍDIOS PARA O PLANO DE CONSERVAÇÃO
PREVENTIVA**

**Rio de Janeiro
2021**

Dissertação de mestrado apresentada ao Curso de Pós-Graduação em Preservação e Gestão do Patrimônio Cultural das Ciências e da Saúde da Casa de Oswaldo Cruz-Fiocruz, como requisito parcial para obtenção do Grau de Mestre. Área de Concentração: Preservação e Gestão do Patrimônio Cultural.

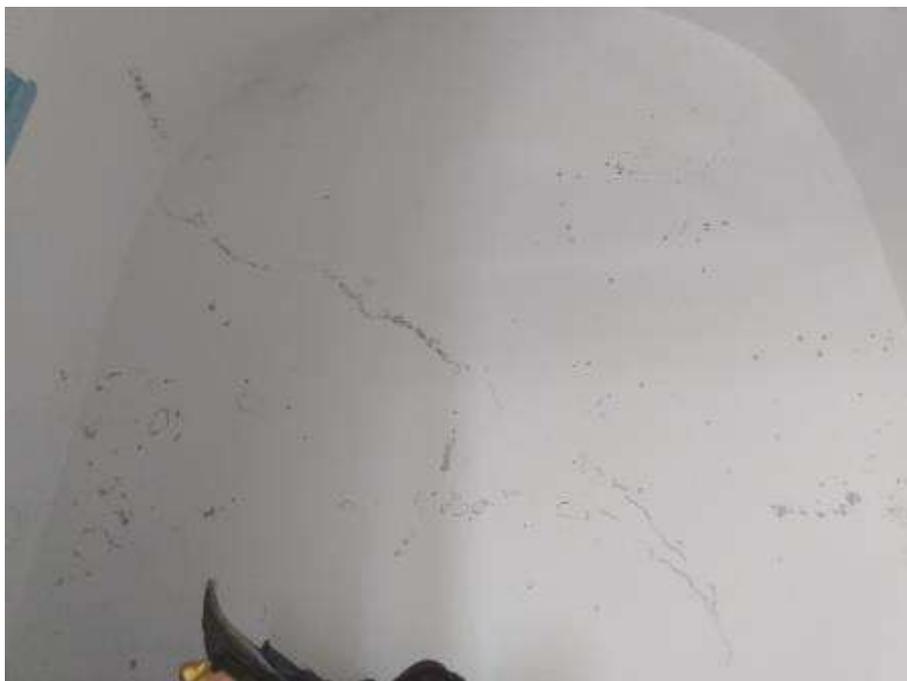
Os oratórios presentes nas laterais da nave apresentam manchas na pintura e algumas peças do piso quebradas, além de preenchimento com material incompatível (Figuras 150 a 152).

Figura 150 - Manchas na pintura.
Fonte: acervo pessoal da autora.

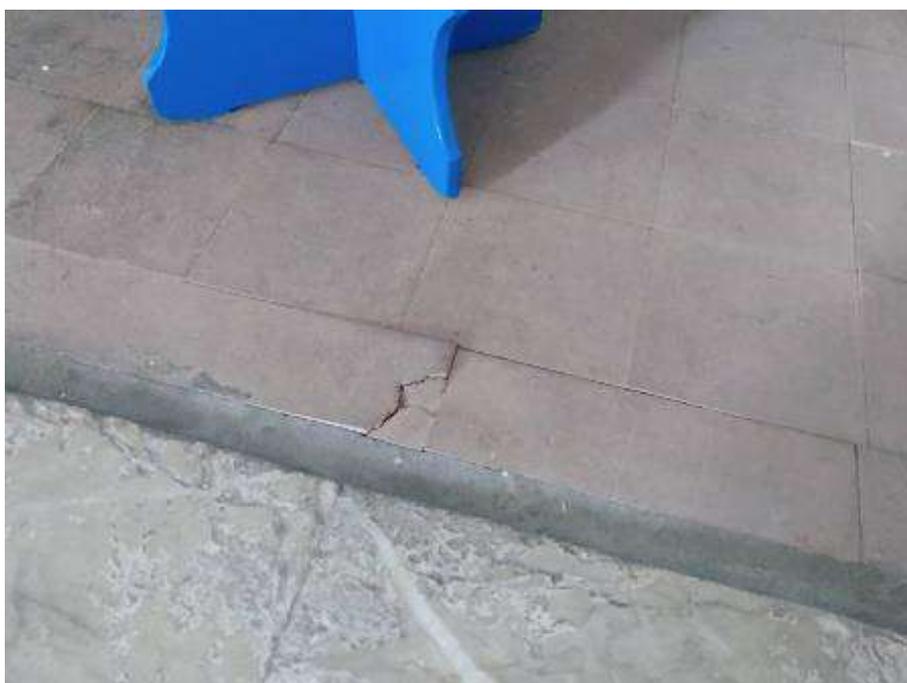
Figura 151 - Elementos quebrados.
Fonte: acervo pessoal da autora.

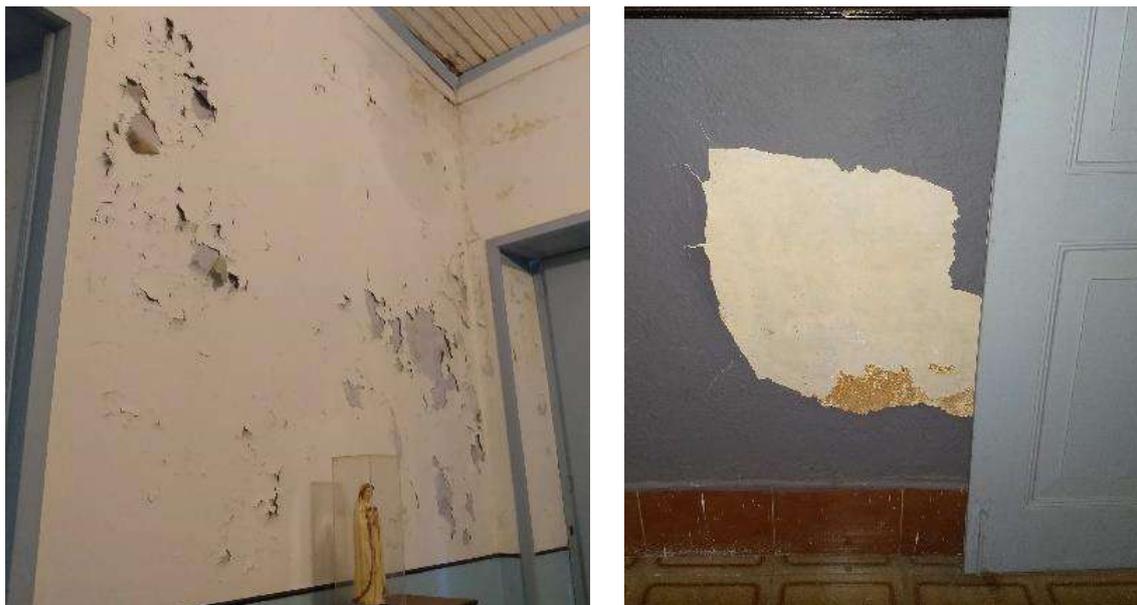
De maneira geral, as paredes na área de atendimento ao público, sacrista, batistério, circulações e todo o pavimento superior, apresentam descolamento de pintura e manchas de umidade. Em alguns pontos foi identificada a presença de trincas e perda de reboco (Figuras 156 a 161).

Figura 157 - Descolamento de pintura, pavimento superior.
Fonte: acervo pessoal da autora.

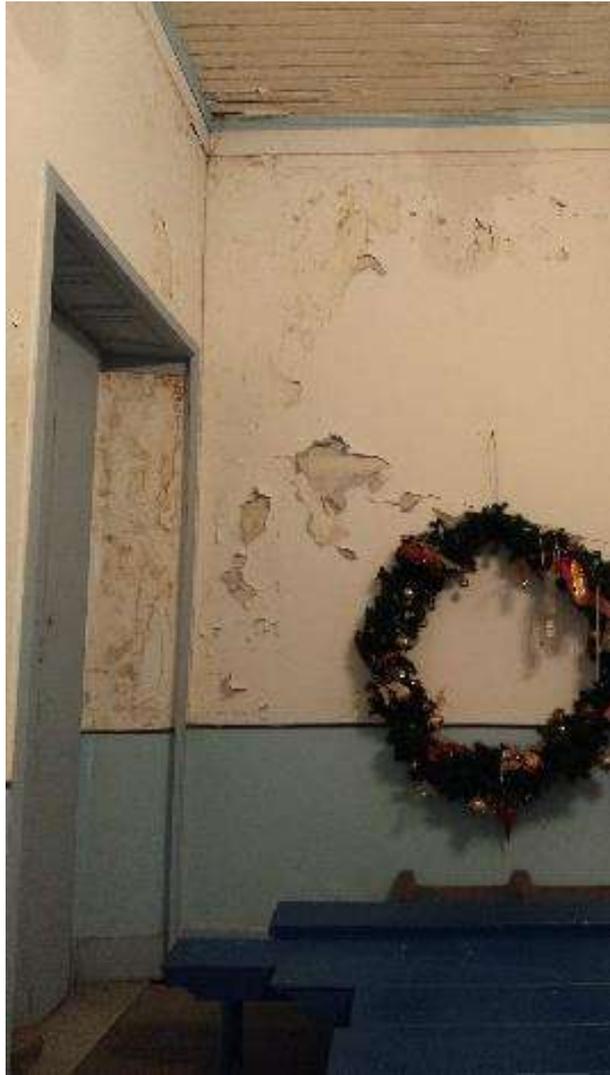
Figura 159 - Machas de umidade e descolamento de pintura no pavimento superior.
Fonte: acervo pessoal da autora.

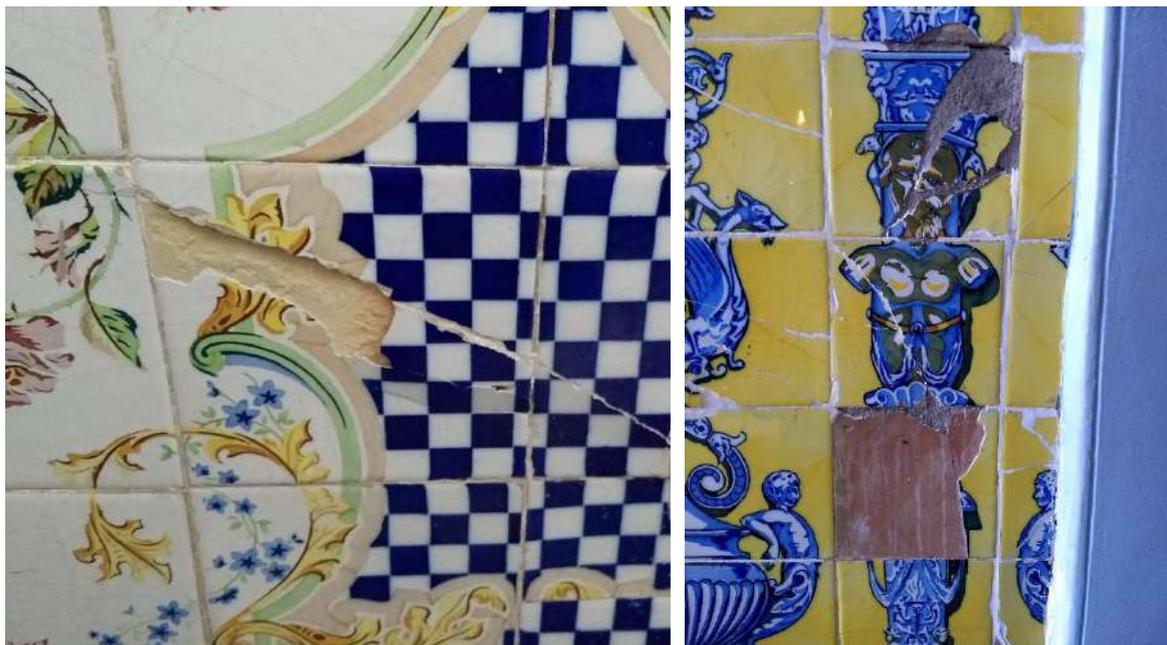
Figura 164 - Perda de vidrado.
Fonte: acervo pessoal da autora.

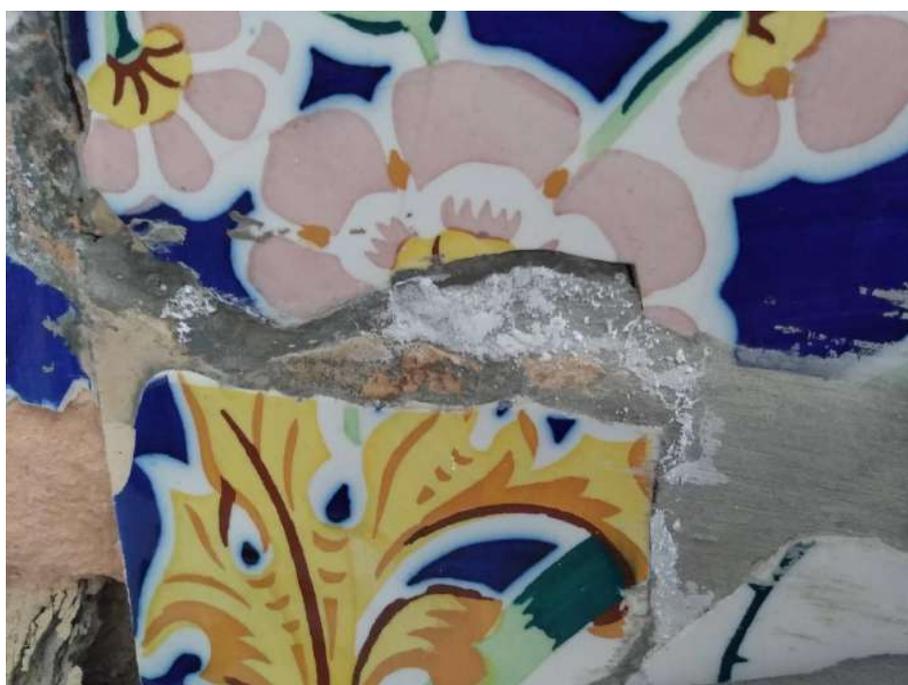
Figura 166 - Salinização.
Fonte: acervo pessoal da autora.

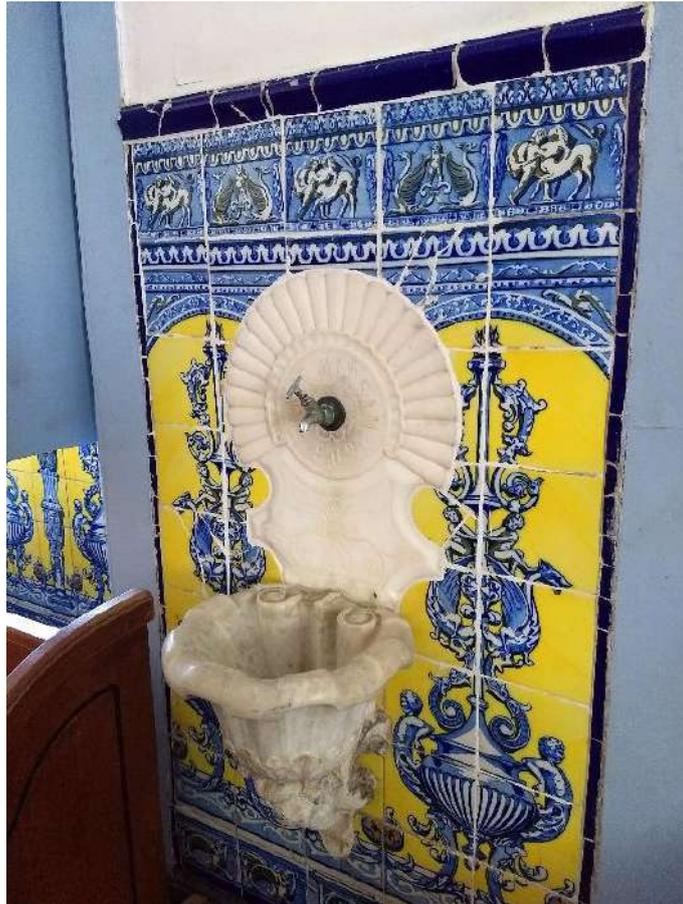
Figura 167 - Os azulejos que quase foram destruídos para substituição de encanamento em funcionamento.
Fonte: acervo pessoal da autora.

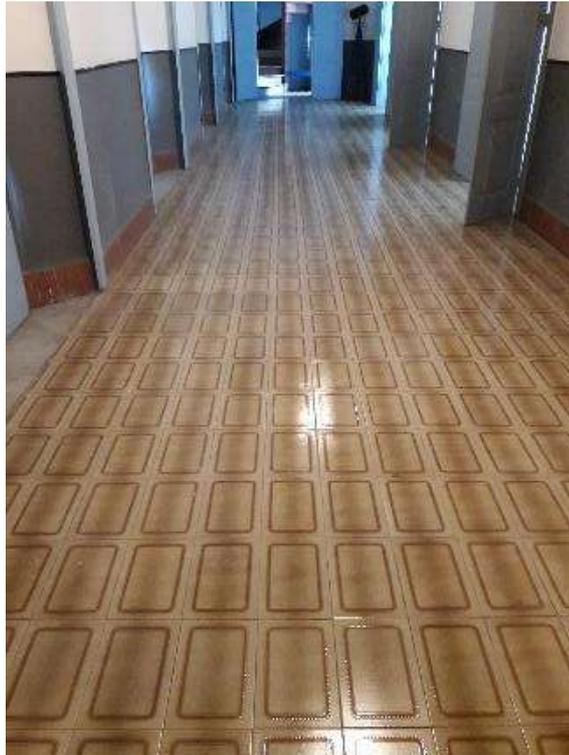
Já no pavimento superior, praticamente todo o piso apresenta perda de camada protetiva, em alguns pontos encontraram-se partes faltantes e peças soltas (Figuras 169 a 172). A parte do piso em madeira que foi substituída por cerâmica também se encontra em bom estado.

Figura 170 - Piso cerâmico substituindo o piso anterior em madeira.
Fonte: acervo pessoal da autora.

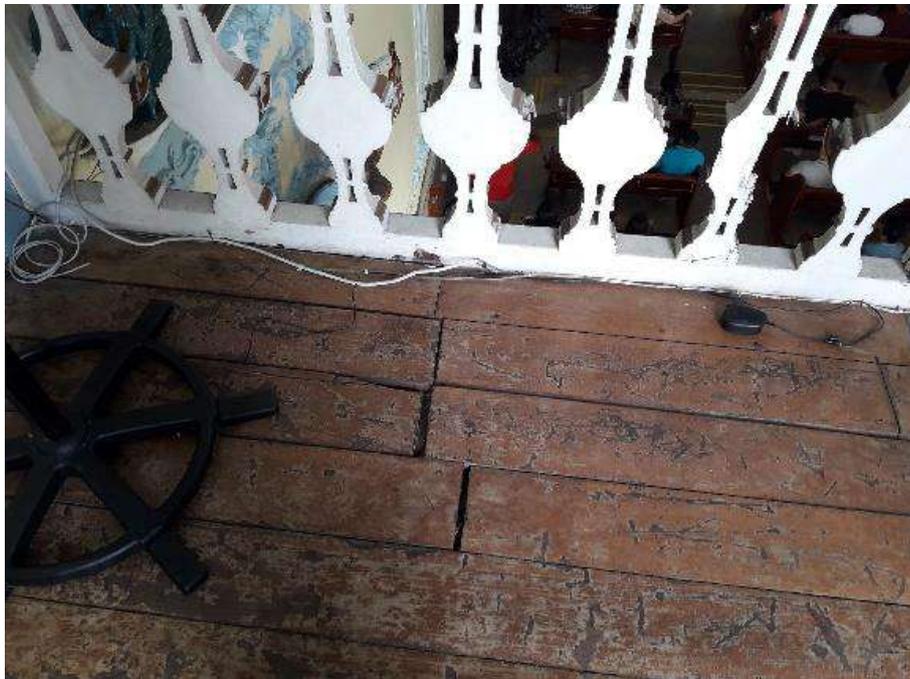
Figura 171 - Perda de elementos.
Fonte: acervo pessoal da autora.

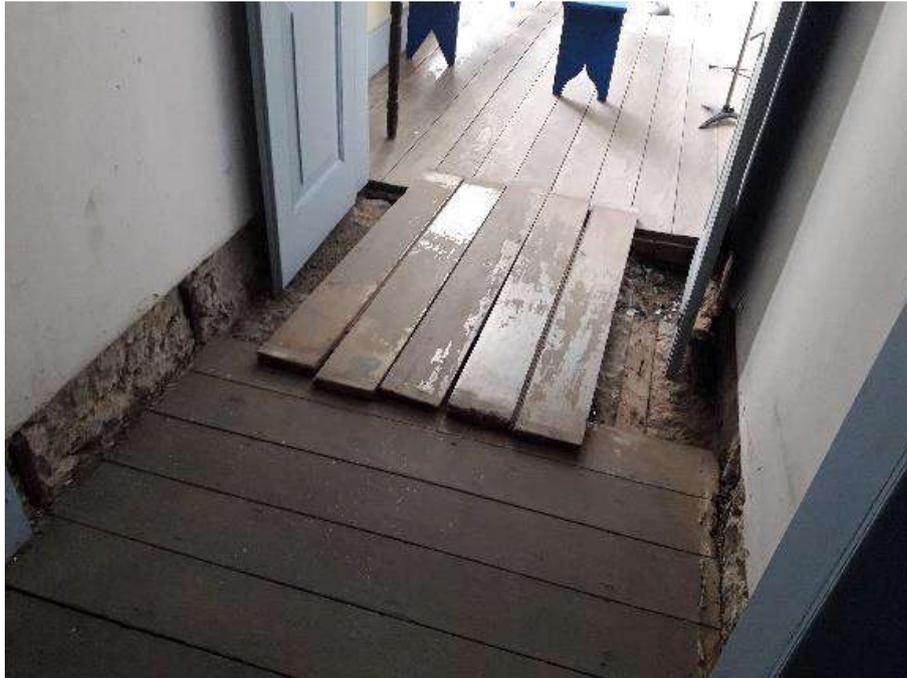
Figura 172 - Tábuas soltas.
Fonte: acervo pessoal da autora.

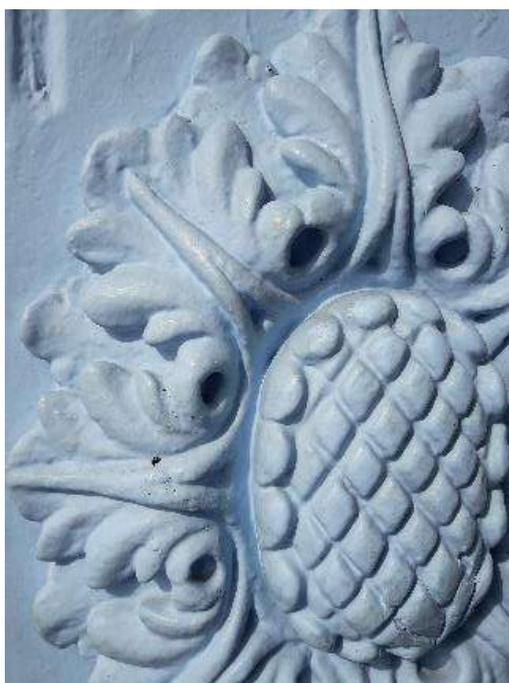
Percebeu-se perda de camada pictórica, perda volumétrica e fissuras devido à exposição ao tempo ou impacto. Excessivas camadas de pintura dificultam a leitura da peça como um todo (Figuras 173 a 175).

Figura 175 - Excessivas de camadas de pintura.
Fonte: acervo pessoal da autora.

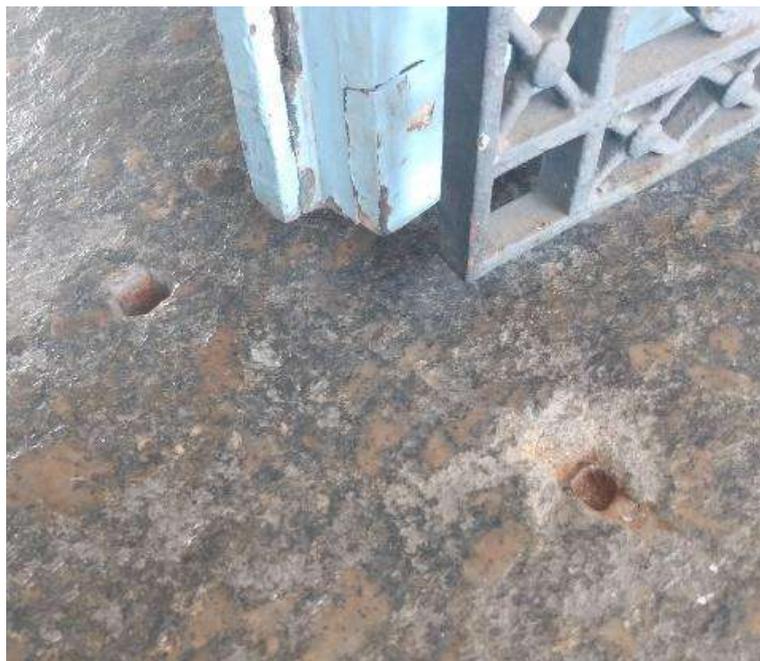
Em alguns pontos, as cercaduras foram perfuradas para fixação de portões. Por vezes, essas perfurações foram preenchidas com material incompatível. A abertura constante dos portões danificou em alguns pontos a pintura das portas. Em algumas partes é possível encontrar manchas provenientes da ferrugem presente nos portões (Figuras 176 a 179).

Figuras 176 - Perfurações na cercadura para fixação de portão.
Fonte: acervo pessoal da autora.

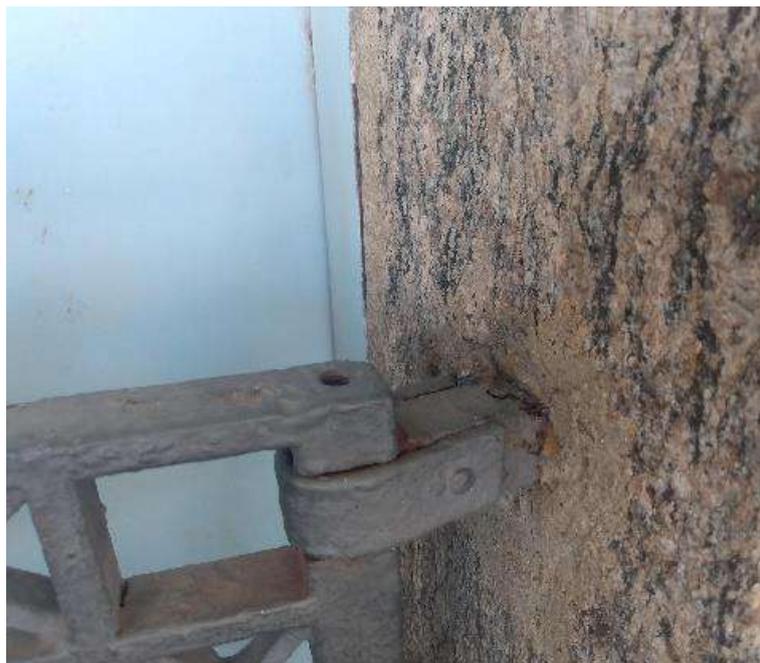
Figura 178 - Marcas de ferrugem.
Fonte: acervo pessoal da autora.

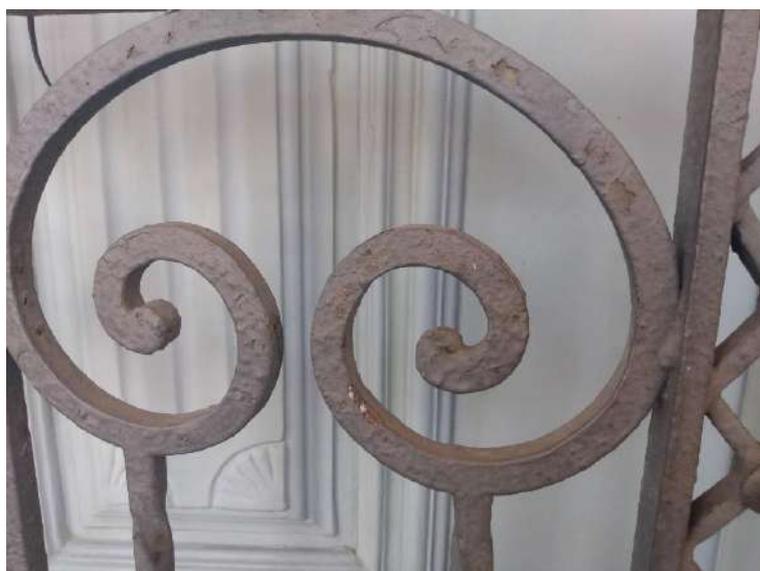
Figura 179 - Marcas de ferrugem.
Fonte: acervo pessoal da autora.

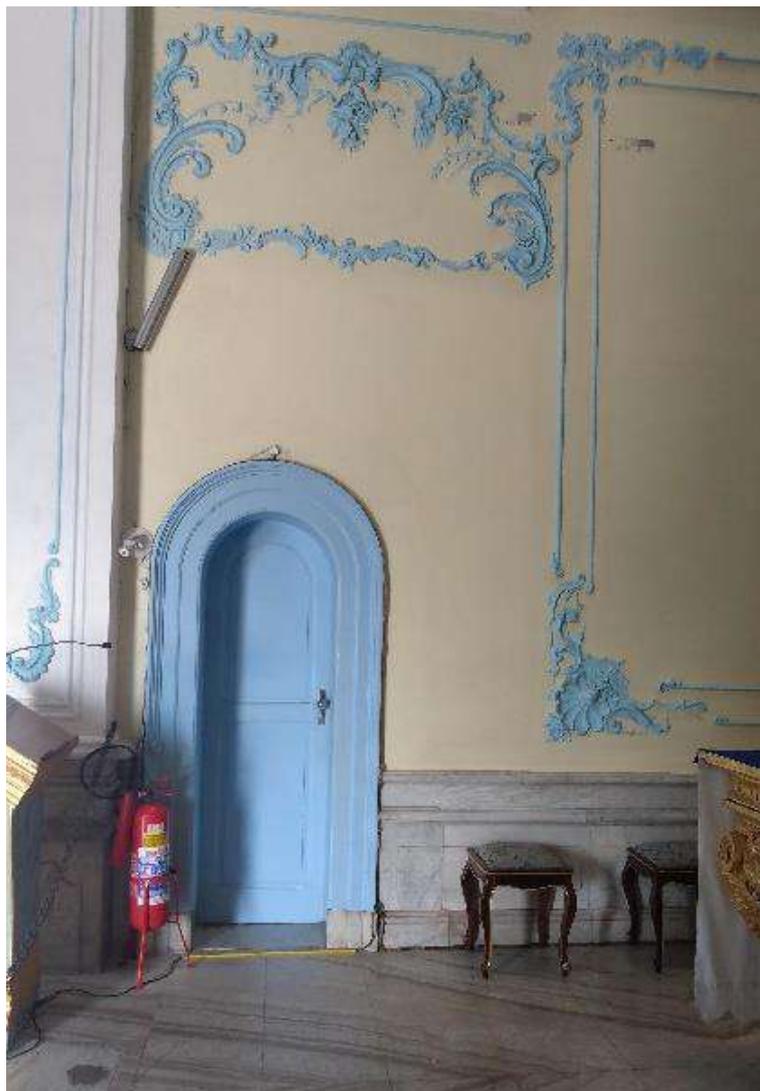
Interiormente, as portas de acesso ao presbitério foram substituídas. Percebe-se que a atual não se encontra em harmonia com o estuque ao redor e que parte do embasamento em mármore foi adicionada posteriormente por apresentar coloração diferenciada (Figura 180).

Figura 180 - Substituição de porta.
Fonte: acervo pessoal da autora.

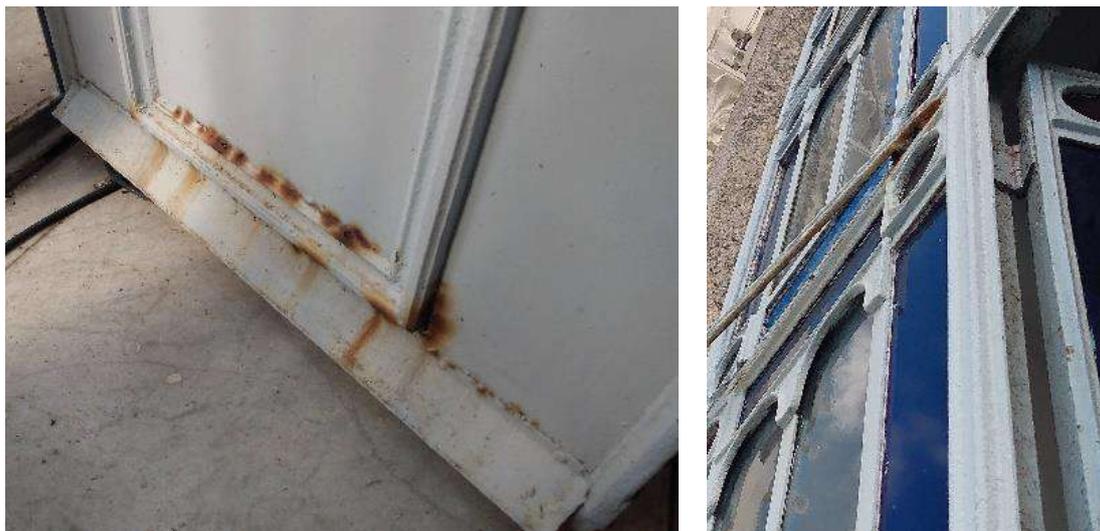
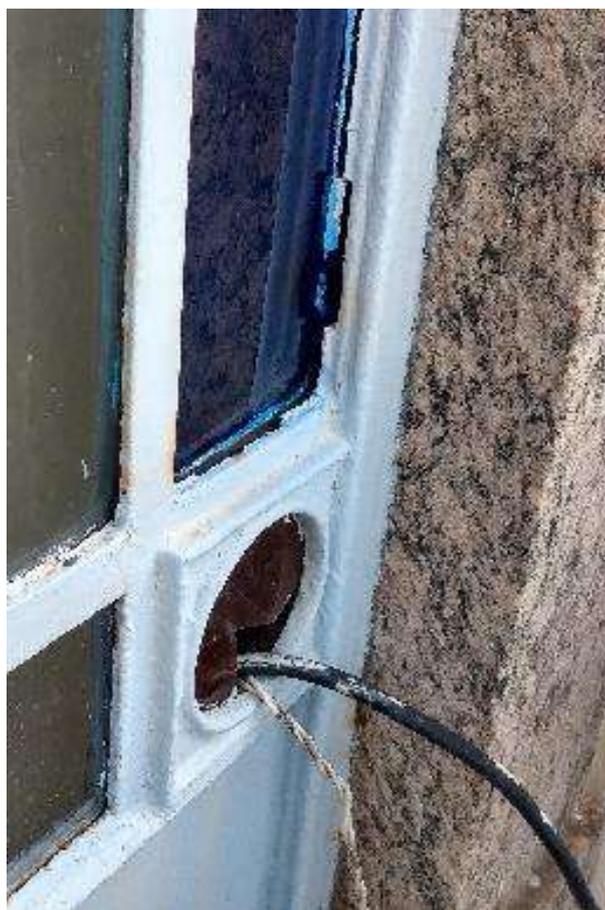
No pavimento superior, a porta de acesso à sacada apresenta marcas de ferrugem e vidro quebrado propositalmente para passagem de fiação (Figuras 181 e 182).

Figura 181 - Marcas de ferrugem e vidro quebrado na porta de acesso à sacada.
Fonte: acervo pessoal da autora.

Figura 182 - Marcas de ferrugem e vidro quebrado na porta de acesso à sacada.
Fonte: acervo pessoal da autora.

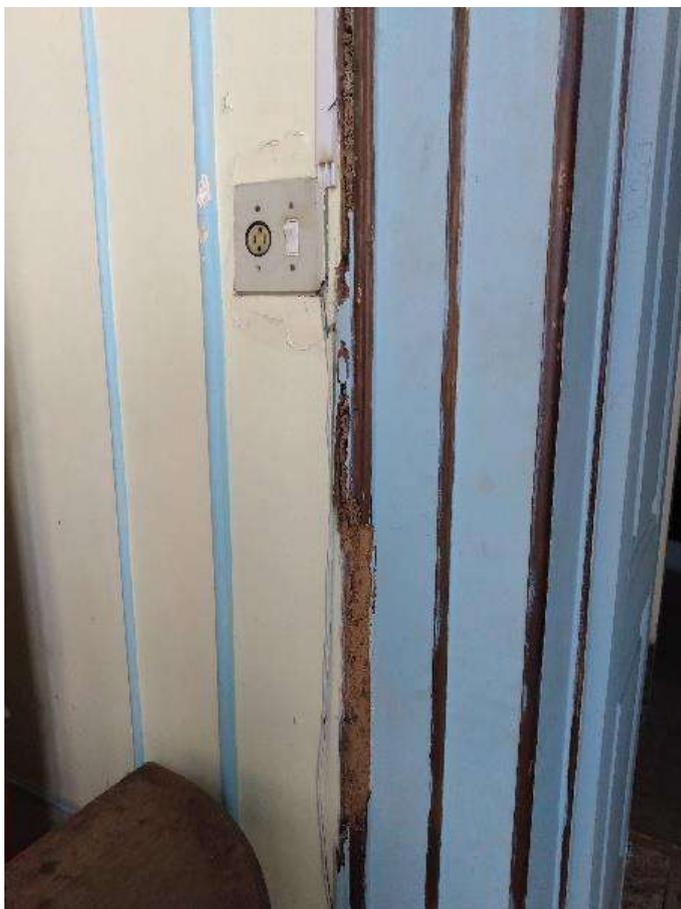
Ainda no pavimento superior, algumas portas apresentam ataque de xilófagos. Os douramentos existentes foram cobertos por tinta (Figuras 183 a 184).

Figura 183 - Ataques de xilófagos.
Fonte: acervo pessoal da autora.

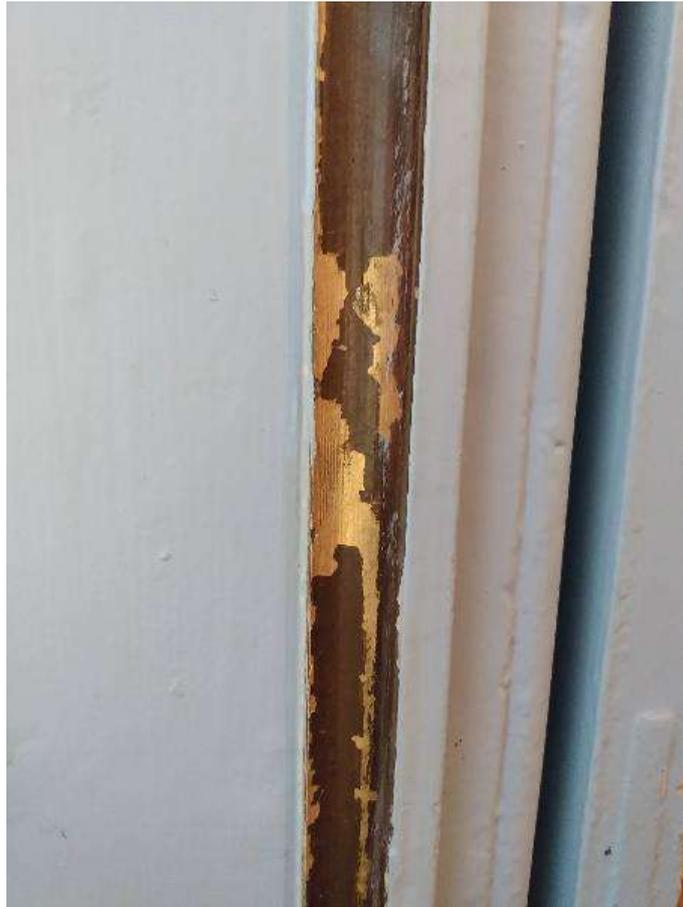
Figura 184 - Douramento coberto por pintura.
Fonte: acervo pessoal da autora.

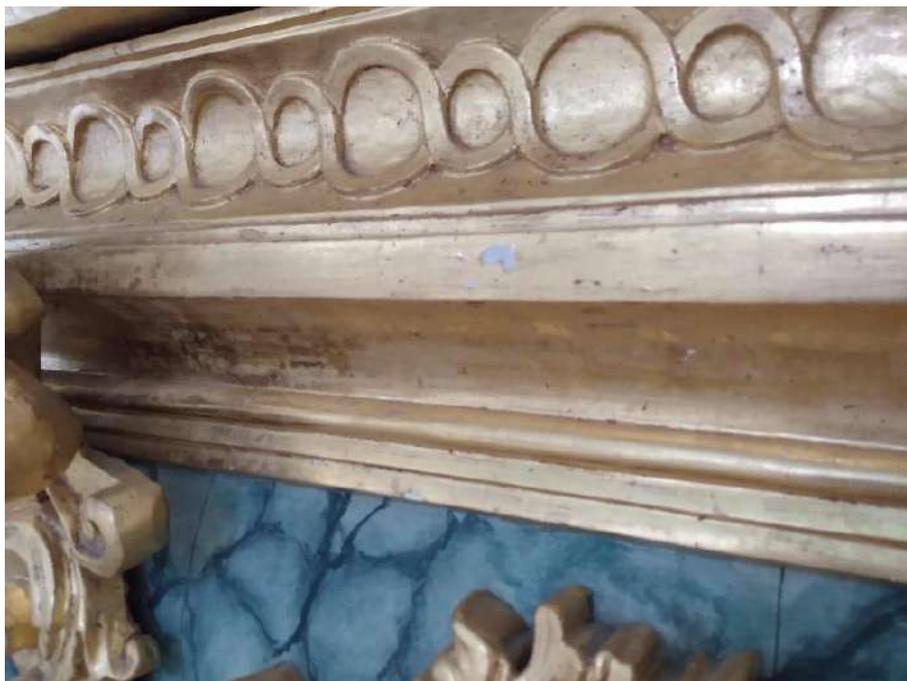
O altar do rito ordinário, localizado mais a frente, se encontra em bom estado, embora apresente algumas trincas e pequenas partes com perda cromática (Figuras 186 a 190).

Figura 189 - Perda cromática no altar do rito ordinário.
Fonte: acervo pessoal da autora.

Quanto ao mobiliário que, de maneira geral, se encontra em bom estado de conservação, limpar periodicamente com material não abrasivo. Apenas o altar do rito ordinário presente na nave e o altar da ermida original presente na sacristia necessitam de atenção diferenciada. O primeiro carece de preenchimento das trincas e restauração da pintura. Já o segundo, de remoção de sujidade, restauração do douramento e da pintura.

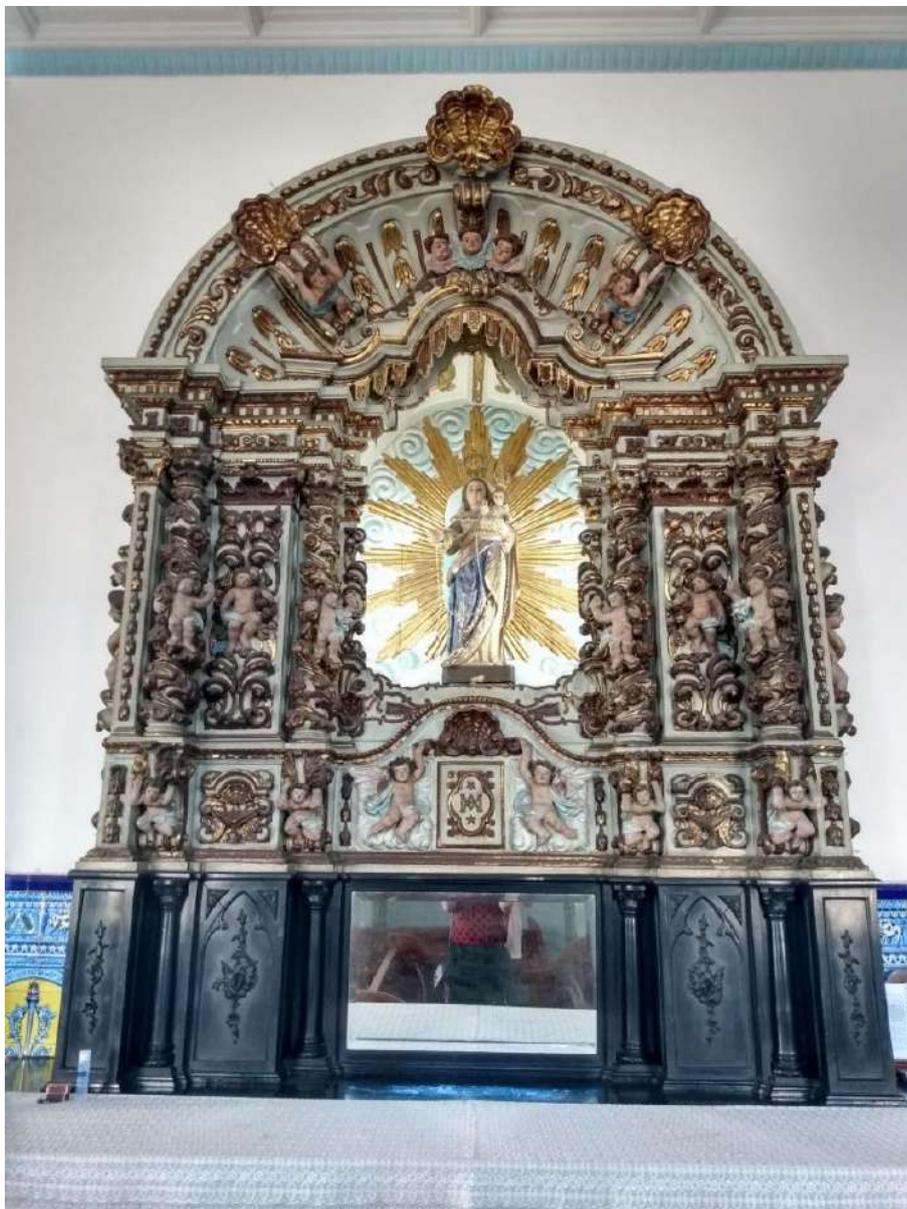
Na sacristia encontra-se o altar da primeira ermida, apresentando pontos de sujidade, oxidação do douramento e pequenas perdas cromáticas (Figura 192 a 194).

Figura 192 - Altar da primeira ermida, visão geral.
Fonte: acervo pessoal da autora.

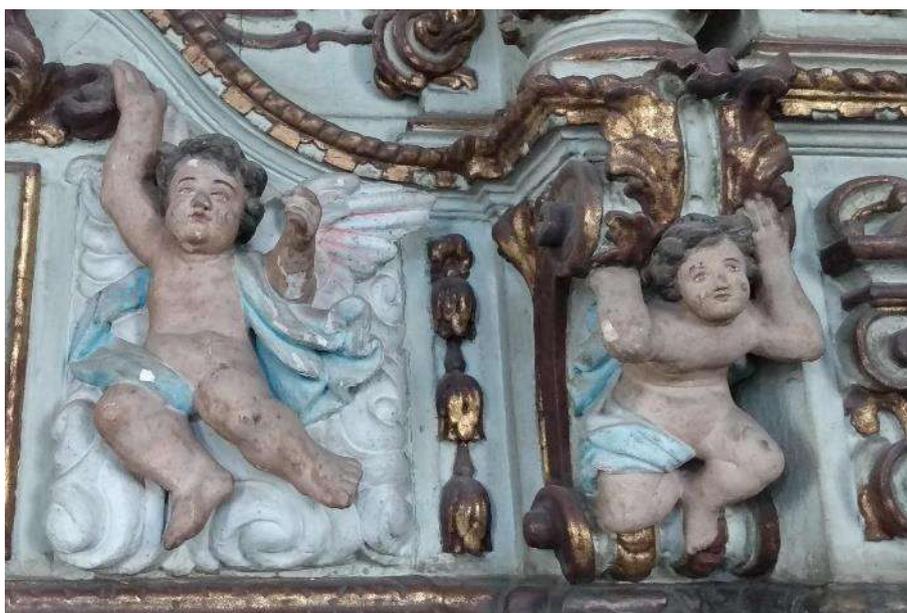
Figura 194 - Perdas cromáticas.
Fonte: acervo pessoal da autora.

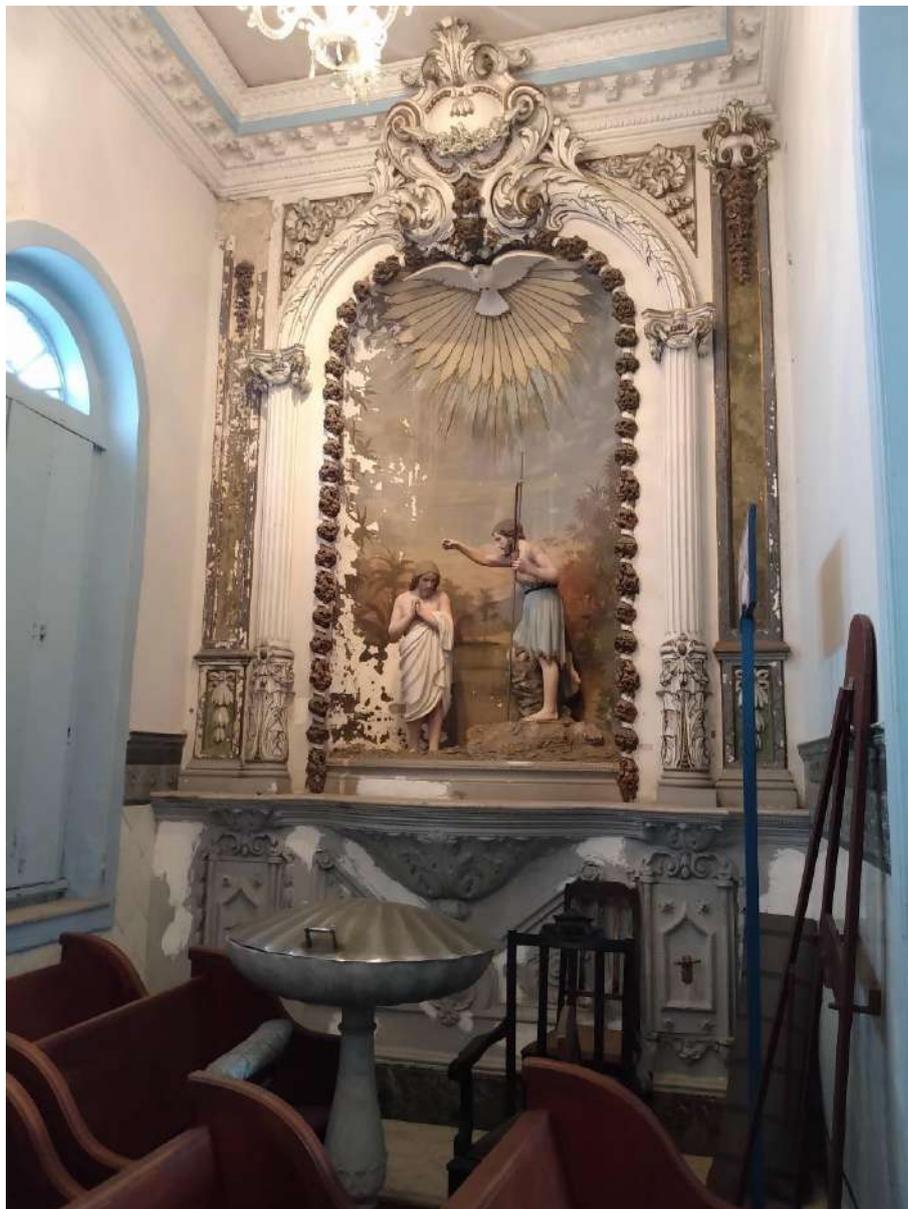
No batistério, chama a atenção a cena do Batismo de Jesus por João Batista, não só pela beleza, mas também pelas más condições da imagem e da pintura do entorno (Figura 195).

Uma grave infiltração fez com que partes do estuque e do revestimento das paredes fossem perdidas. A pintura apresenta perda cromática, impedindo sua leitura e foi feita uma tentativa de restauro com material e técnica impróprios. Na frente da Imagem, pia batismal em bom estado (Figuras 196 e 197).

Figura 195 - Batistério com imagem do batismo de Jesus e pia batismal
Fonte: acervo pessoal da autora.

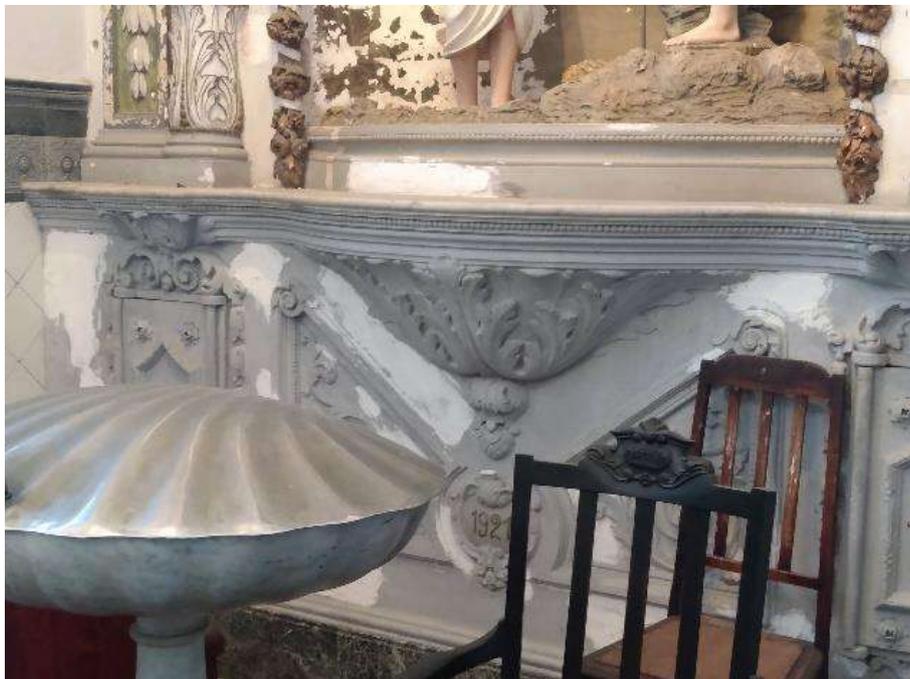
Figura 197 - Utilização de material incompatível.
Fonte: acervo pessoal da autora.

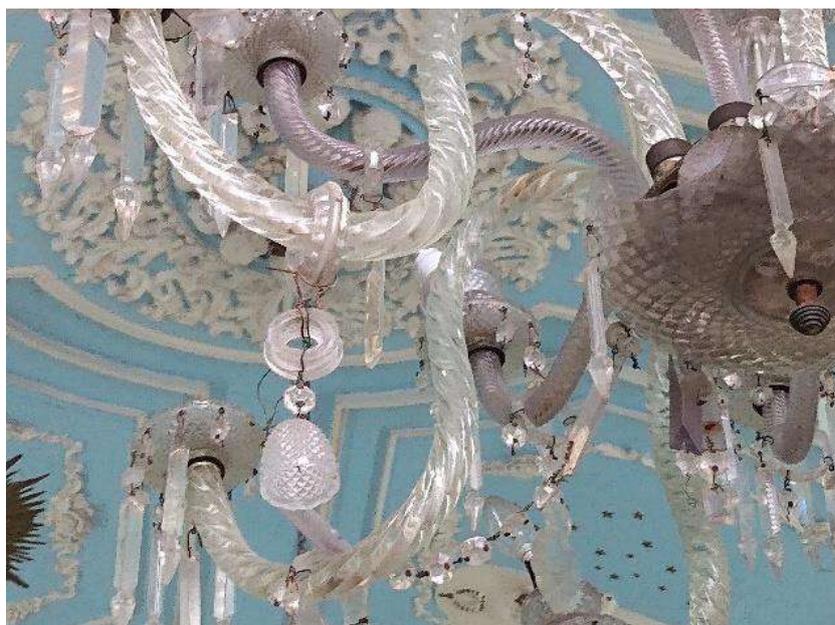
Os lustres, embora em funcionamento, apresentam acúmulo de poeira, partes faltantes e quebradas e oxidação dos elos em metal que fazem a ligação dos componentes, dando a impressão de que o lustre está sempre sujo. Algumas das partes faltantes encontram-se guardadas para futura reintegração. Os sistemas de roldanas encontram-se emperrados (Figuras 198 e 199).

Figura 198 - Elos oxidados.
Fonte: acervo pessoal da autora.

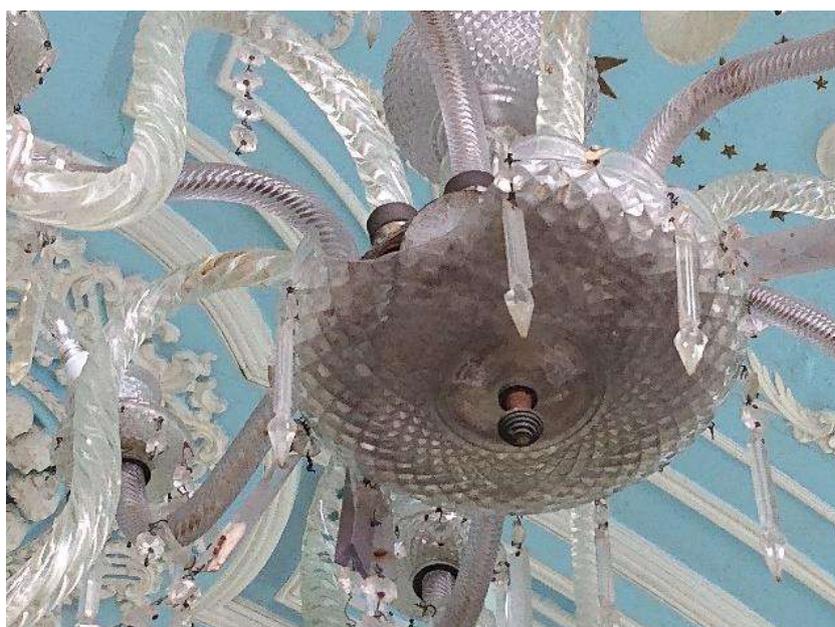
Figura 199 - Partes quebradas.
Fonte: acervo pessoal da autora.

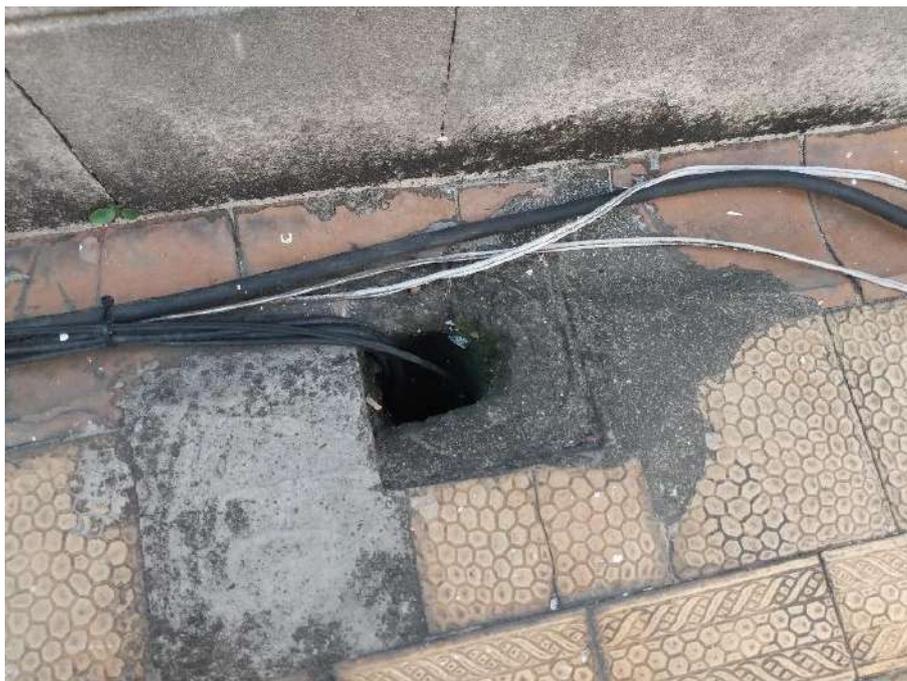
Durante visita técnica, a empresa JP Almeida observou que pelo menos parte da tubulação destinada às águas pluviais é utilizada também para a passagem de fiação elétrica. O despejo das águas pluviais, que acontece diretamente sobre a pedra, utiliza caixas de passagem comprometidas ou mesmo nenhuma caixa. Segundo funcionário da igreja, os ralos encontram-se em funcionamento (Figuras 203 e 204).

Figura 204 - Instalações elétricas passando por tubulação de águas pluviais.
Fonte: Acervo pessoal da autora (direita).

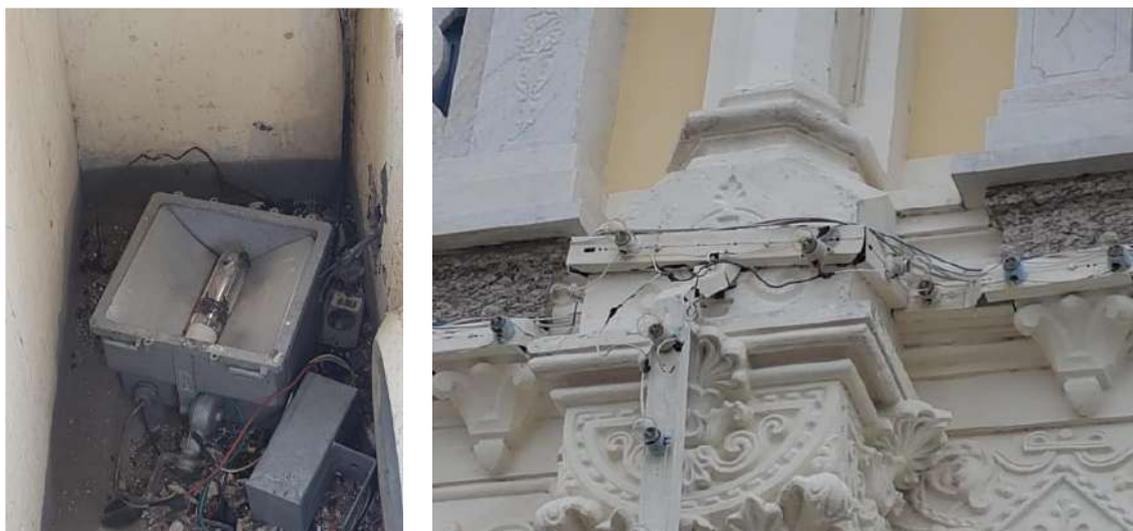
Ainda segundo a empresa JP Almeida, o sistema elétrico encontra-se em estado crítico, com diversas instalações em situação irregular, colocando em risco a integridade de equipamentos e pessoas (Figuras 205 e 206). Os quadros secundários não possuem proteção contra choque elétrico (IDR).

Figura 205 - Instalações elétricas irregulares.
Fonte: JP Almeida Engenharia.

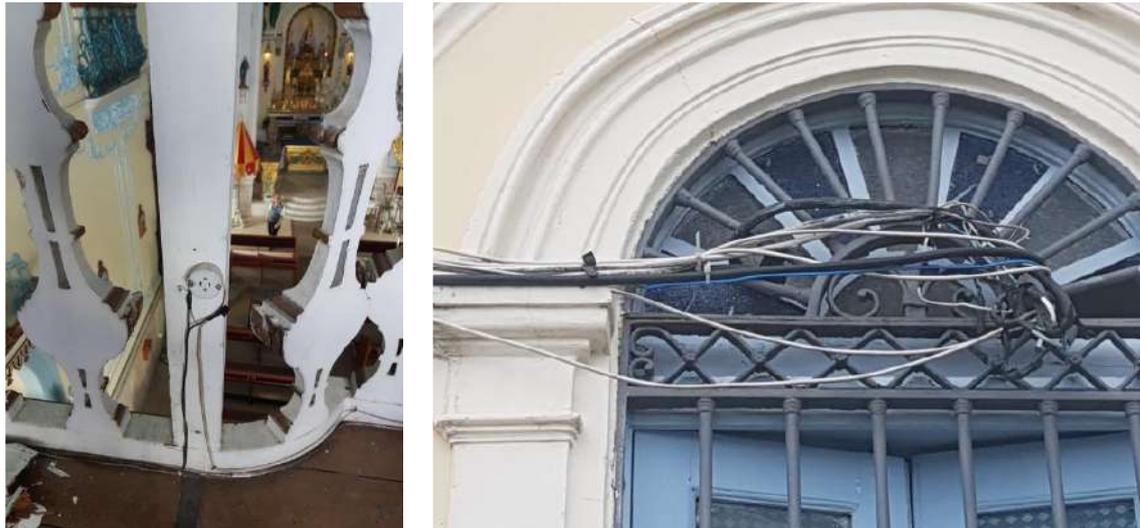
Figura 206 - Instalações elétricas irregulares.
Fonte: JP Almeida Engenharia.

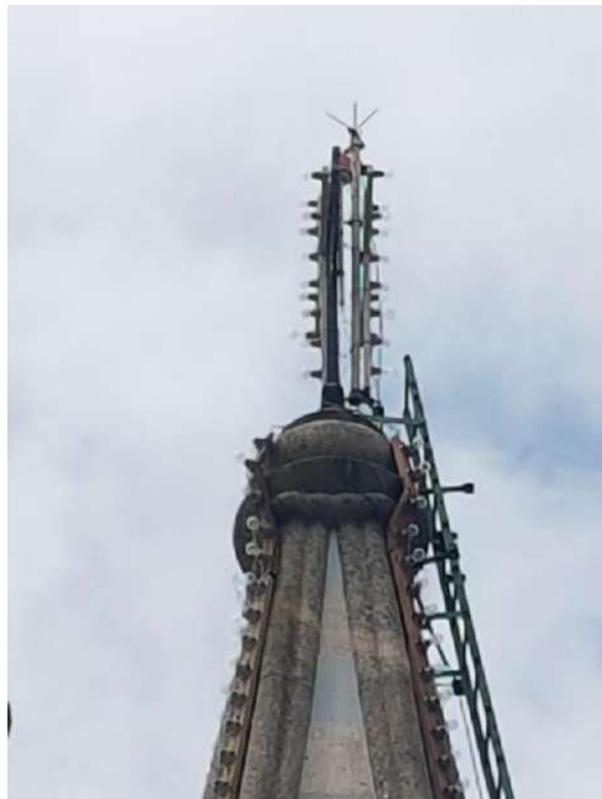
O relatório emitido pela empresa JP Almeida Engenharia (2019) expõe que o sistema de proteção contra descargas atmosféricas (SPDA) não apresenta fechamento no pavimento térreo, como determina a norma (Figuras 207 a 209). Além disso, em um dos lados, as descargas não são encaminhadas até a terra, sendo encaminhadas para a pedra. De forma geral, as medições de aterramento atendem à norma.

Figura 207 - Captor.
Fonte: JP Almeida Engenharia.

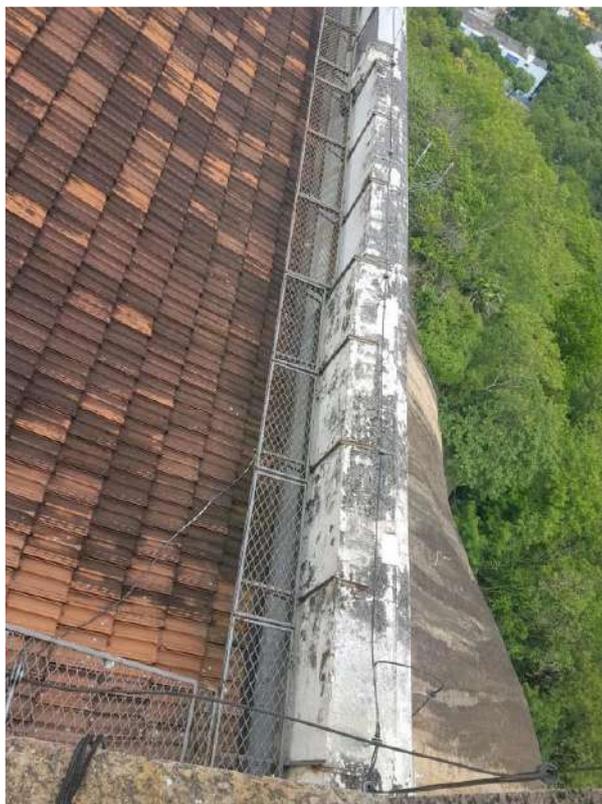
208 - Cordoalha.
Fonte: JP Almeida Engenharia.

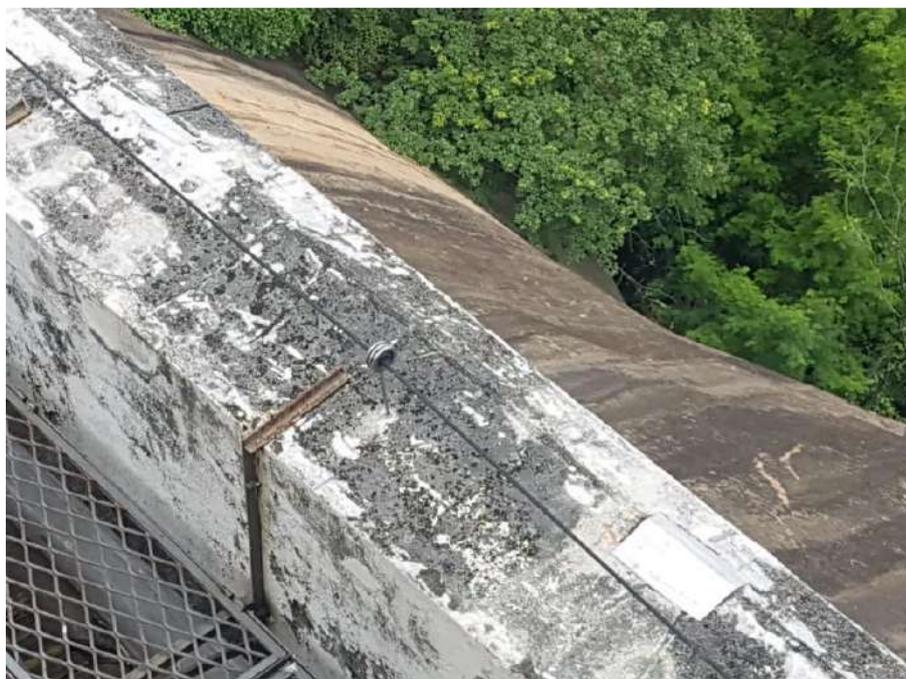
209 - Cordoalha.
Fonte: JP Almeida Engenharia.
