**IGREJA DA PENHA: SUBSÍDIOS PARA O PLANO DE CONSERVAÇÃO
PREVENTIVA**

**Rio de Janeiro
2021**

Dissertação de mestrado apresentada ao Curso de Pós-Graduação em Preservação e Gestão do Patrimônio Cultural das Ciências e da Saúde da Casa de Oswaldo Cruz-Fiocruz, como requisito parcial para obtenção do Grau de Mestre. Área de Concentração: Preservação e Gestão do Patrimônio Cultural.

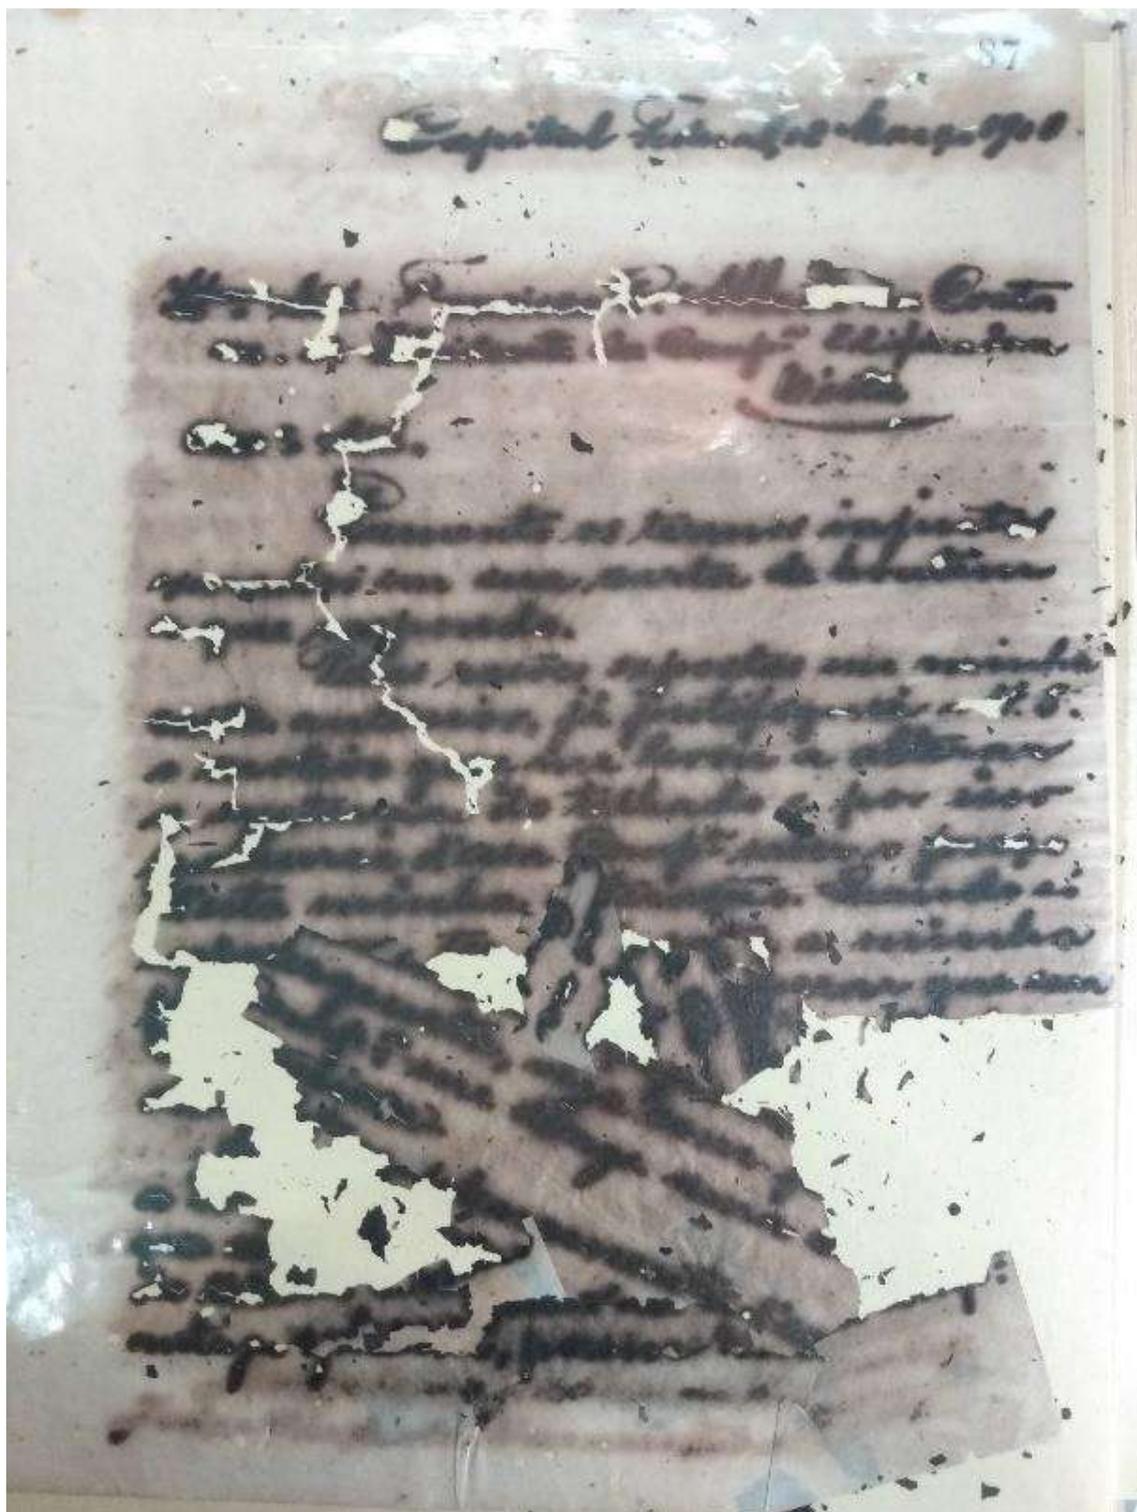
Figura 219 – Danos identificados no Livro de Obras da Igreja (1900)
